# 대라교(부산) 교면포장 S1

## 손상물량표

| 용역명 | | 2023년 부산울산고속도로 정밀안전점검 및 성능평가용역 | | | |

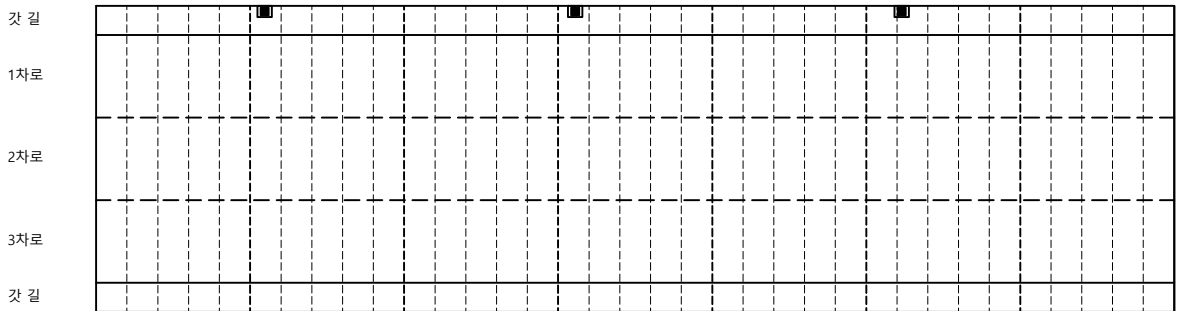
방호벽

① 고정대부식  
4.0X0.1 2EA

② 균열부백태  
0.2/1.0

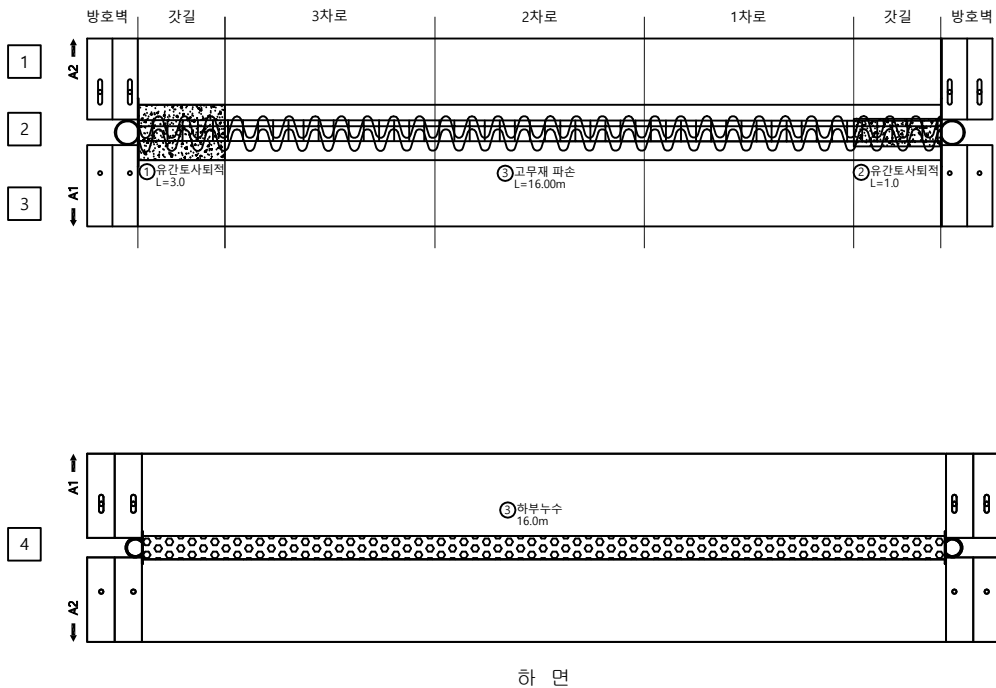
대라교(부산) 신축이음 P2

| 신축이음 | | | | | | | | | |
|---|---|---|---|---|---|---|---|---|---|
| 4 | 신 | 신축이음 | 하부누수 | | 16.0 | | 1 m | 16.00 | |

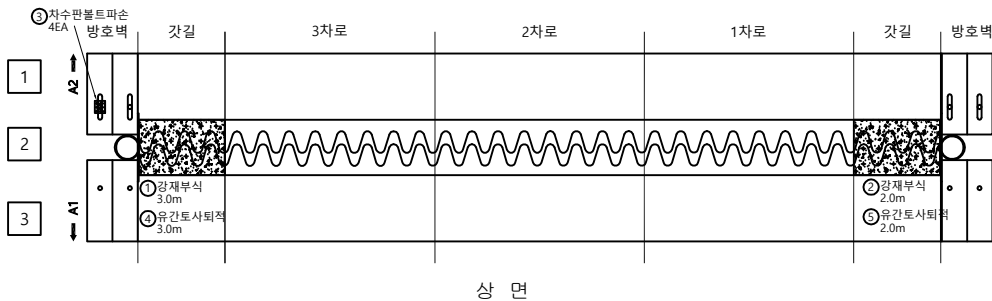
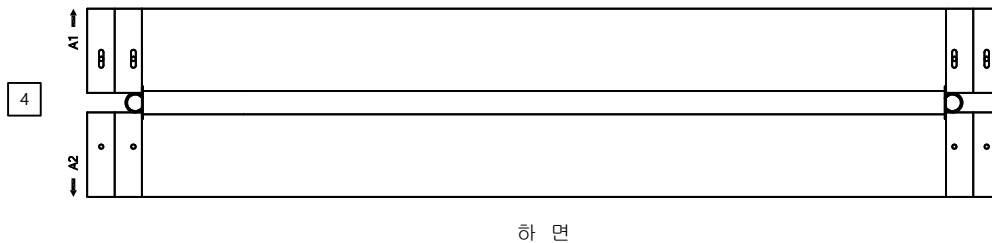
대라교(부산) 신축이음 P5

| 신축이음 | | | | | | | | | |
|---|---|---|---|---|---|---|---|---|---|
| 1 | 구 | 신축이음 | 본체부식 | | 3.0 | | 1 m | 3.00 | |
| 2 | 구 | 신축이음 | 본체부식 | | 2.0 | | 1 m | 2.00 | |

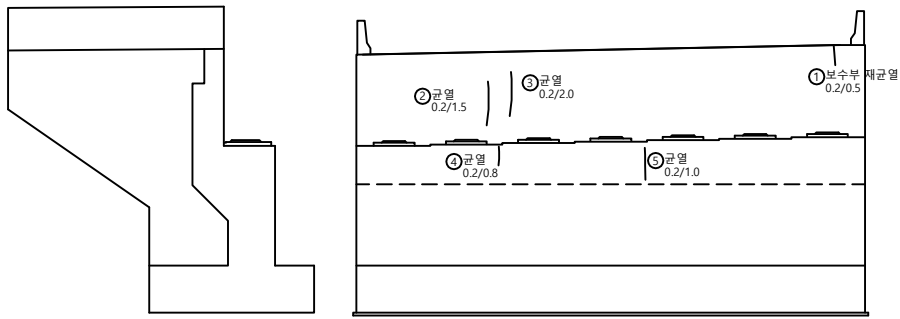
대라교(부산) 교대 A2

| 교대 | | | | | | | | | |
|---|---|---|---|---|---|---|---|---|---|
| 1 | 구 | 교대 | 보수부 재균열 | 0.2 | 0.5 | | 1 | m | 0.50 |
| 2 | 신 | 교대 | 균열 | 0.2 | 1.5 | | 1 | m | 1.50 |
| 3 | 신 | 교대 | 균열 | 0.2 | 2.0 | | 1 | m | 2.00 |
| 4 | 신 | 교대 | 균열 | 0.2 | 0.8 | | 1 | m | 0.80 |
| 5 | 신 | 교대 | 균열 | 0.2 | 1.0 | | 1 | m | 1.00 |
