## 대라교(울산) 교면포장 S1

2023년 부산울산고속도로 정밀안전점검 및 성능평가용역

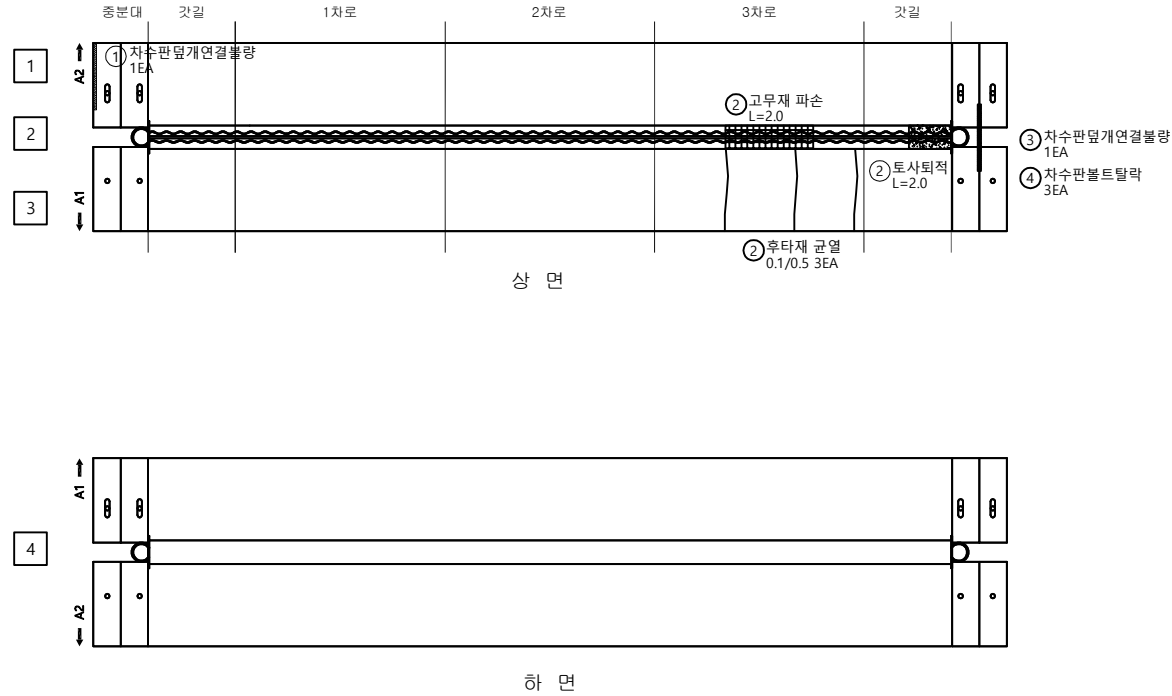
# 대라교(울산) 신축이음 A1

| 신축이음 | | | | | | | | | |
|---|---|---|---|---|---|---|---|---|---|
| 6 | 신 | 신축이음 | 후타재 균열 | 0.1 | 0.5 | | 3 | m | 1.50 |

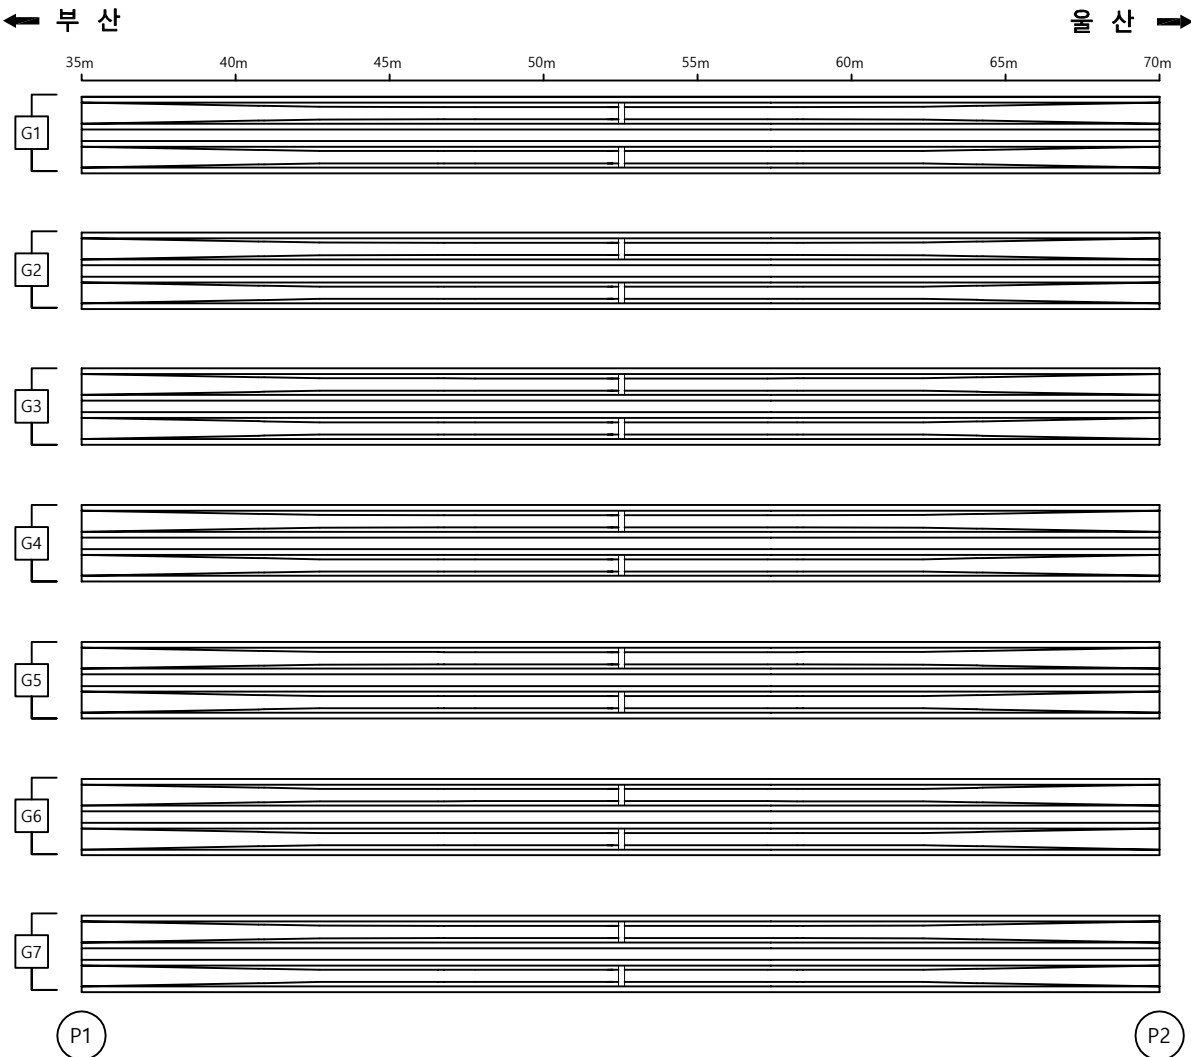
대라교(울산) 거더 S2

| 거더 | | | | | | | | | | |
|---|---|---|---|---|---|---|---|---|---|---|
| 1 | 구 | 거더 | 균열 | 0.1 | 1.8 | | 1 | m | 1.80 | |

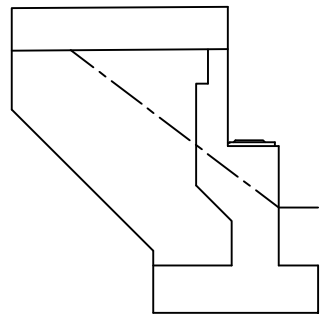
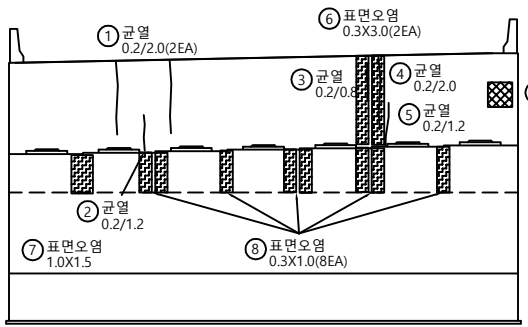
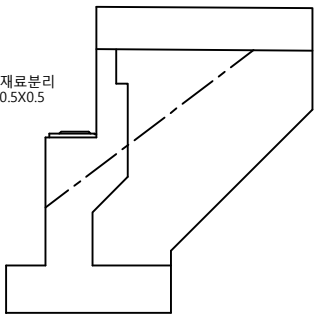
| 교대 | | | | | | | | | | |
|---|---|---|---|---|---|---|---|---|---|---|
| 1 | 구 | 교대 | 균열 | 0.2 | 2.0 | | 2 | m | 4.00 | |
| 2 | 구 | 교대 | 균열 | 0.2 | 1.2 | | 1 | m | 1.20 | |
| 3 | 구 | 교대 | 균열 | 0.2 | 0.8 | | 1 | m | 0.80 | |
| 4 | 구 | 교대 | 균열 | 0.2 | 2.0 | | 1 | m | 2.00 | |
| 5 | 구 | 교대 | 균열 | 0.2 | 1.2 | | 1 | m | 1.20 | |

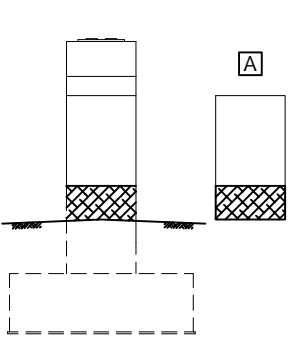
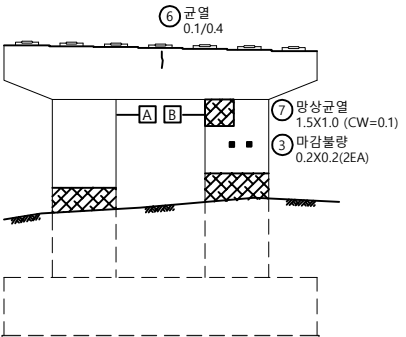
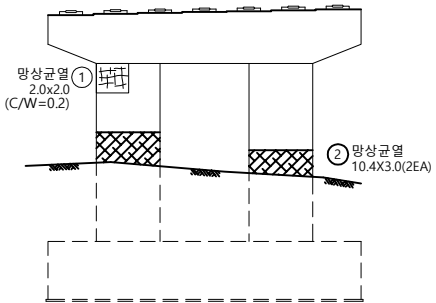
| 변호 | 신/구 | 부재명 | 손 상 현 경 | 손 상 규 모 | | | | | 비고 |
|---|---|---|---|---|---|---|---|---|---|
| 1 | 구 | 교각 | 망상균열 | 0.2 | 2.0 | 2.0 | 1 | m <sup>2</sup> | 4.00 |
| 2 | 구 | 교각 | 망상균열 | 0.2 | 10.4 | 3.0 | 2 | m <sup>2</sup> | 62.40 |
| 4 | 구 | 교각 | 균열 | 0.2 | 2.0 | | 4 | m | 8.00 |
| 6 | 구 | 교각 | 균열 | 0.1 | 0.4 | | 1 | m | 0.40 |
| 7 | 구 | 교각 | 망상균열 | 0.1 | 1.0 | 1.5 | 1 | m <sup>2</sup> | 1.50 |

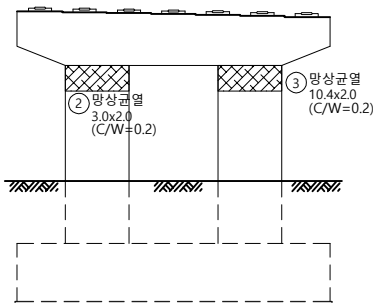
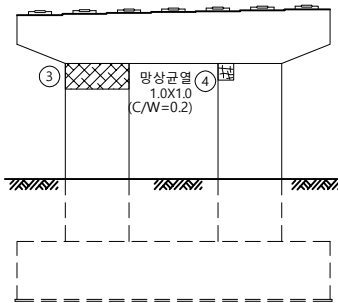
| 교각 | | | | | | | | | | |
|---|---|---|---|---|---|---|---|---|---|---|
| 2 | 구 | 교각 | 망상균열 | 0.2 | 3.0 | 2.0 | 1 | m <sup>2</sup> | 6.00 | |
| 3 | 구 | 교각 | 망상균열 | 0.2 | 10.4 | 2.0 | 1 | m <sup>2</sup> | 20.80 | |
| 4 | 구 | 교각 | 망상균열 | 0.2 | 1.0 | 1.0 | 1 | m <sup>2</sup> | 1.00 | |

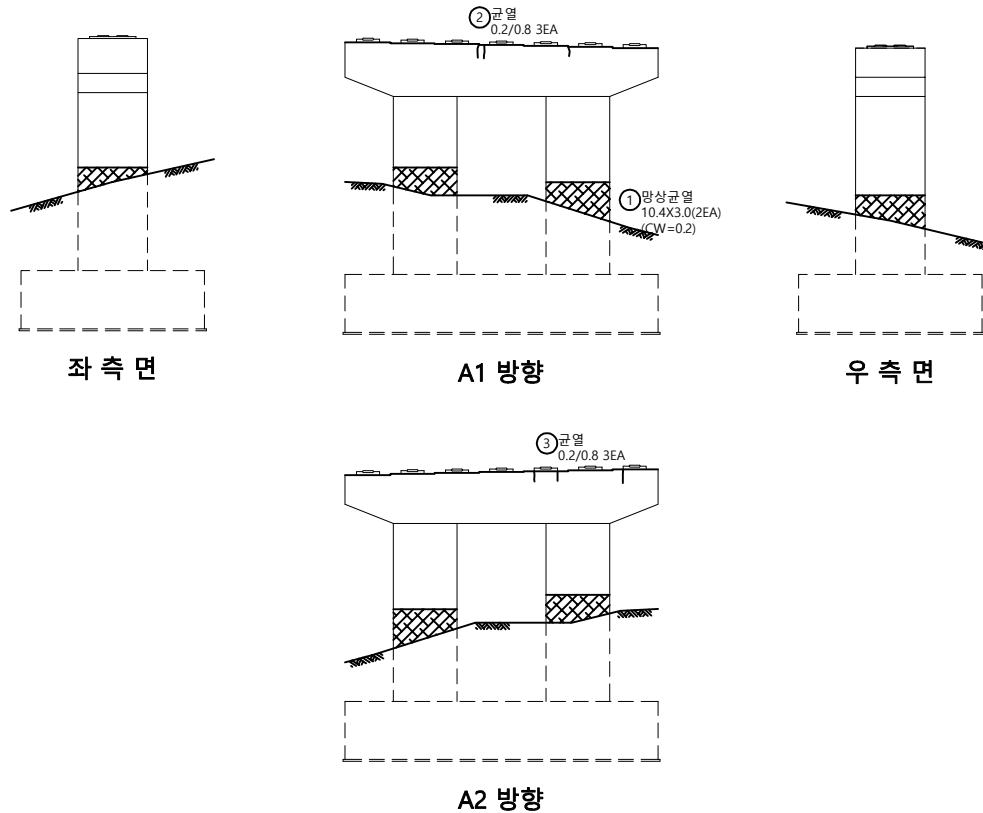
No. 054

| 교각 | | | | | | | | | |
|---|---|---|---|---|---|---|---|---|---|
| 1 | 구 | 교각 | 방사균열 | 0.2 | 10.4 | 3.0 | 2 | m | 62.40 |
| 2 | 구 | 교각 | 균열 | 0.2 | 0.8 | | 3 | m | 2.40 |
| 3 | 구 | 교각 | 균열 | 0.2 | 0.8 | | 3 | m | 2.40 |

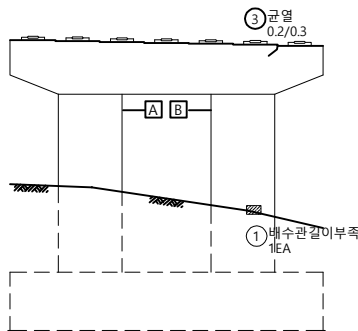
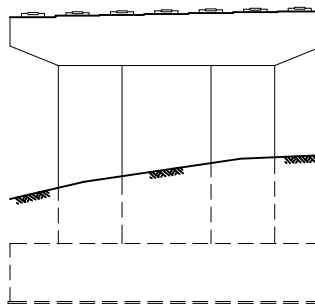
| 번호 | 신/구 | 부재명 | 손상현황 | 손상규모 | | | | | 비고 |
|---|---|---|---|---|---|---|---|---|---|
| 3 | 신 | 교각 | 균열 | | 0.2 | 0.3 | 1 | m <sup>2</sup> | 0.06 |
