대운천교(부산) 교면포장 S1

손상물량표

| 용역명 | | 2023년 부산울산고속도로 정밀안전점검 및 성능평가용역 | | | |

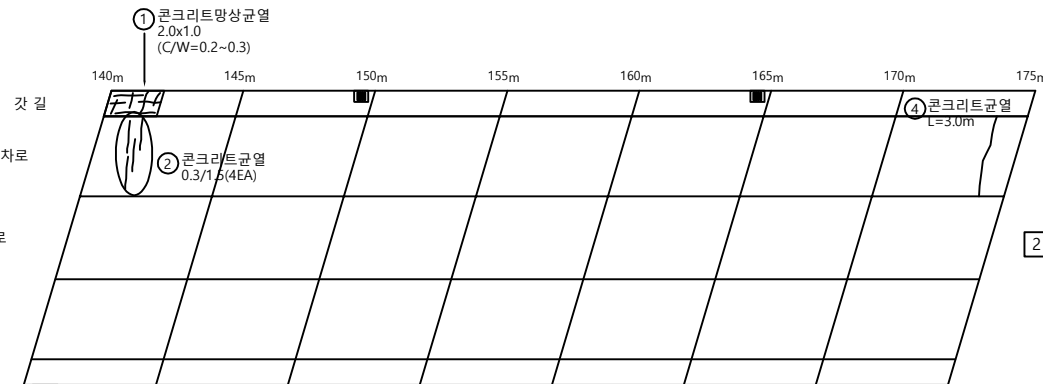
| 번호 | 선/구 | 부재명 | 손 상 현 황 | 손 상 규 모 | | | | | | 비고 |
|---|---|---|---|---|---|---|---|---|---|---|
| 1 | 구 | 교면포장 | 망상균열 | 0.2 | 2.0 | 1.0 | 1 | m <sup>2</sup> | 2.00 | |
| 2 | 구 | 교면포장 | 균열 | 0.3 | 1.5 | | 4 | m | 6.00 | |
| 4 | 구 | 교면포장 | 균열 | 0.3 | 3.0 | | 1 | m | 3.00 | |

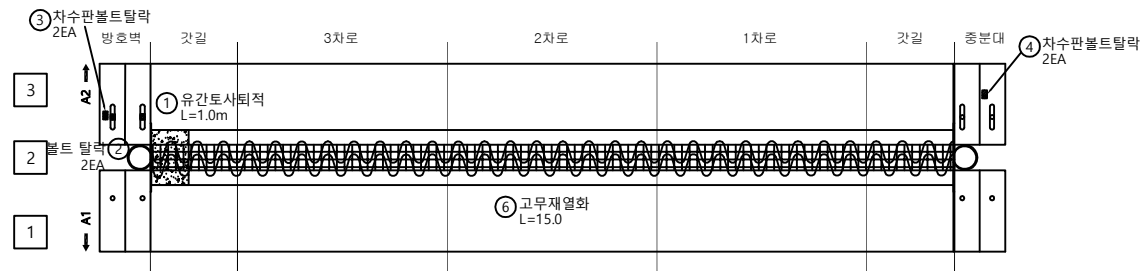
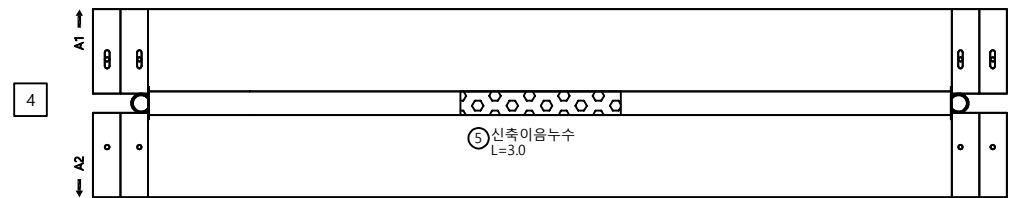
| 신축이음 | | | | | | | | | |
|---|---|---|---|---|---|---|---|---|---|
| 5 | 구 | 신축이음 | 누수 | | 3.0 | | 1 | m | 3.00 |

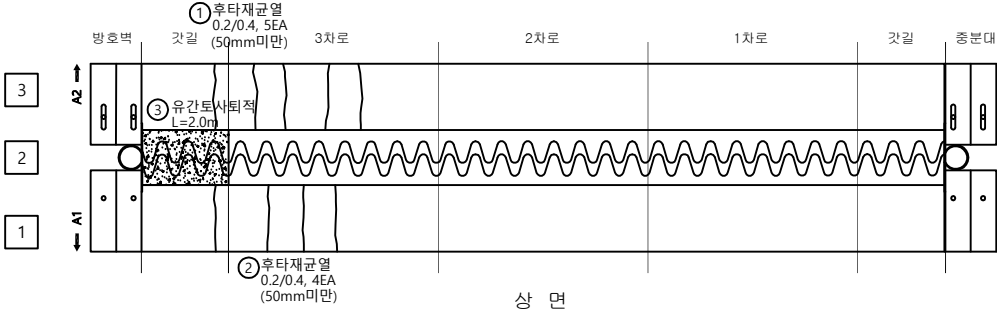
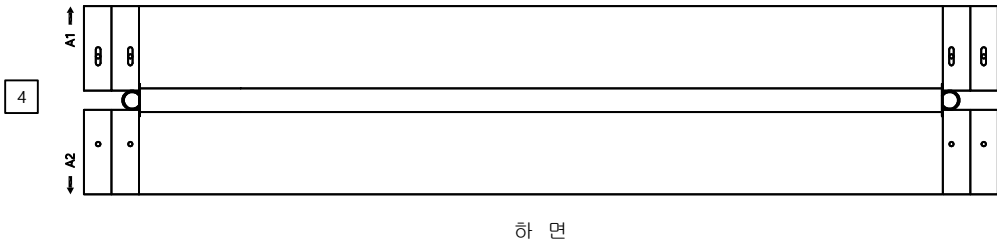
| 신축이음 | | | | | | | | | |
|---|---|---|---|---|---|---|---|---|---|
| 1 | 구 | 신축이음 | 균열 | 0.2 | 0.4 | | 5 | m | 2.00 |
| 2 | 구 | 신축이음 | 균열 | 0.2 | 0.4 | | 4 | m | 1.60 |

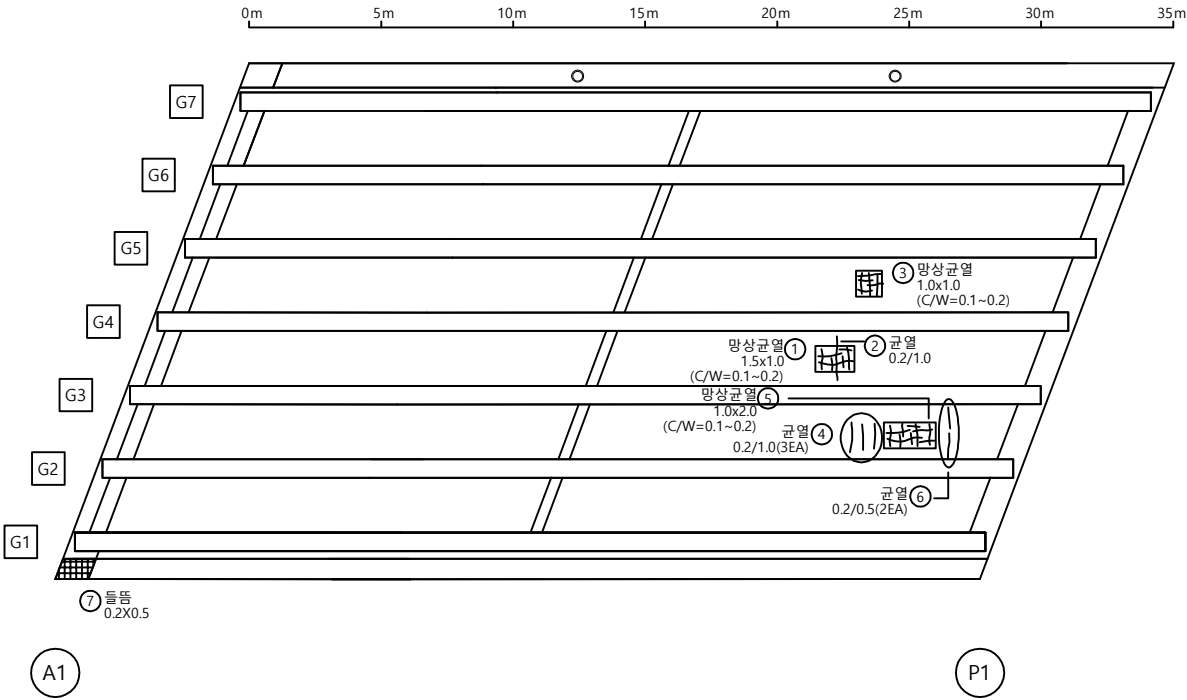
| 번호 | 선/구 | 부재명 | 손 상 현 황 | 손 상 규 모 | | | | | | 비고 |
|---|---|---|---|---|---|---|---|---|---|---|
| 1 | 구 | 바닥판 | 망상균열 | 0.2 | 1.5 | 1.0 | 1 | ㎡ | 1.50 | |
| 2 | 구 | 바닥판 | 균열(0.3mm미만) | | 0.2 | 1.0 | 1 | ㎡ | 0.20 | |
| 3 | 구 | 바닥판 | 망상균열 | 0.2 | 1.0 | 1.0 | 1 | ㎡ | 1.00 | |
| 4 | 구 | 바닥판 | 균열(0.3mm미만) | 0.2 | 1.0 | | 3 | m | 3.00 | |
| 5 | 구 | 바닥판 | 망상균열 | 0.2 | 1.0 | 2.0 | 1 | ㎡ | 2.00 | |
| 6 | 구 | 바닥판 | 균열(0.3mm미만) | 0.2 | 0.5 | | 2 | m | 1.00 | |

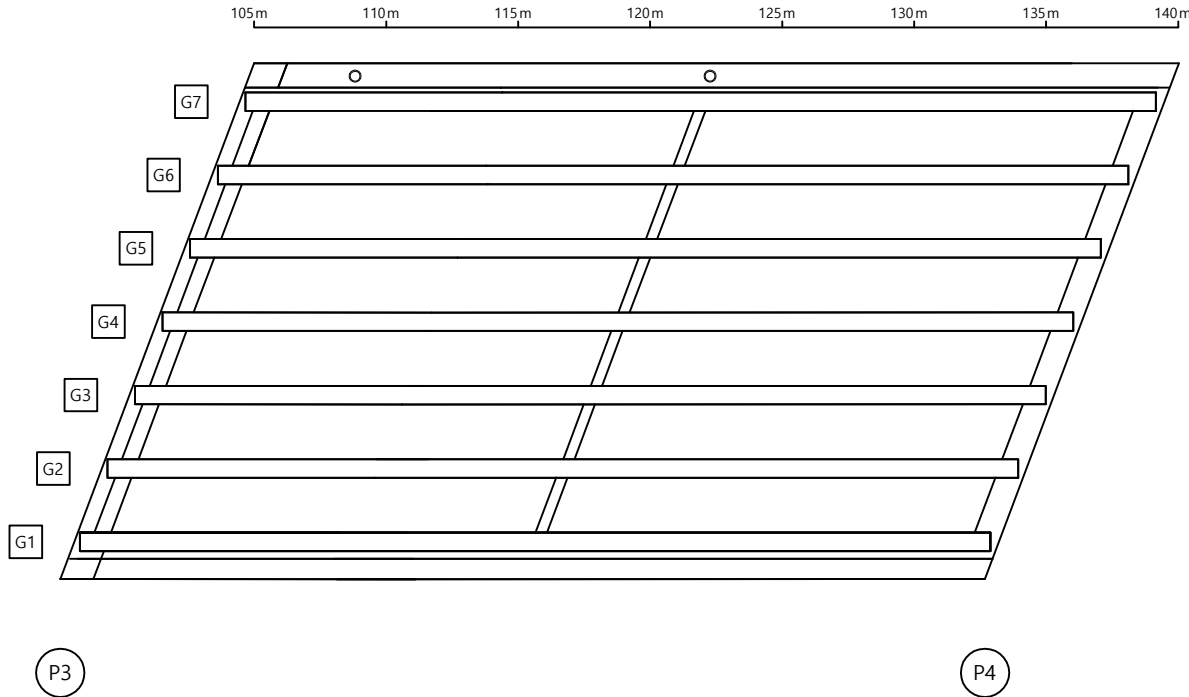
| 번호 | 신/구 | 부재명 | 손상현황 | 손상규모 | | | | | | 비고 |
|---|---|---|---|---|---|---|---|---|---|---|
| 1 | 구 | 바닥판 | 균열(0.3mm미만) | 0.1 | 0.5 | | 1 | m | 0.50 | |

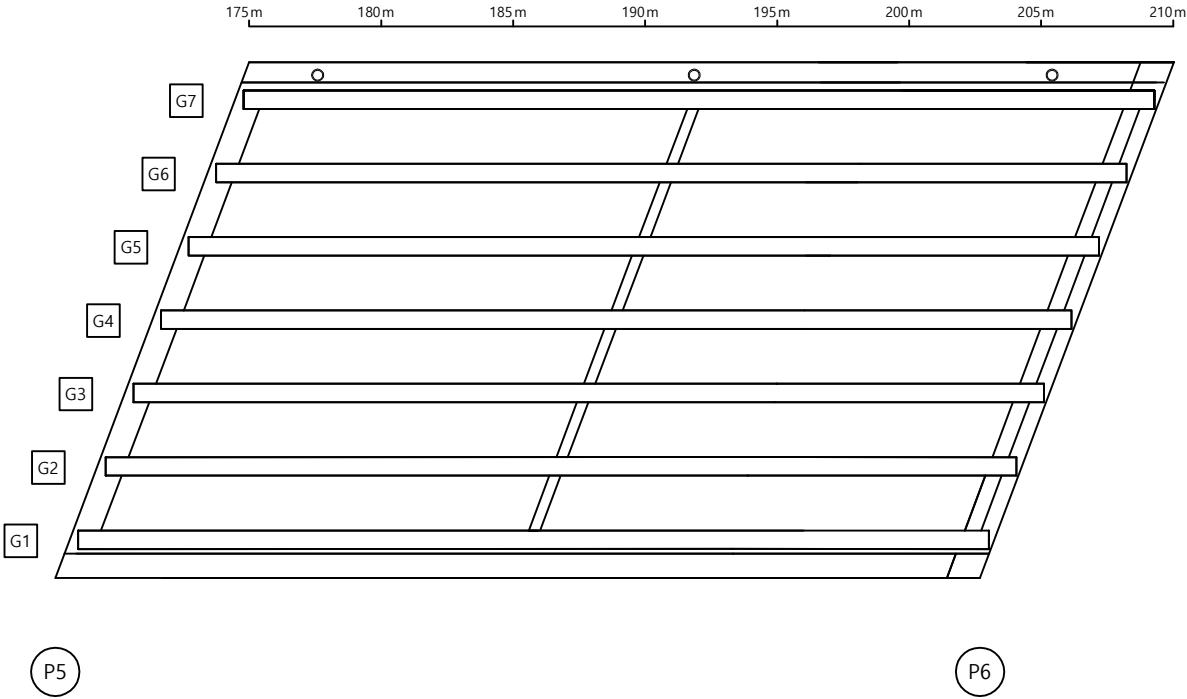
| 번호 | 신/구 | 부재명 | 손상현황 | 손상규모 | | | | | 비고 |
|---|---|---|---|---|---|---|---|---|---|
| 1 | 구 | 바닥판 | 망상균열 | | 1.0 | 1.0 | 1 | m <sup>2</sup> | 1.00 |

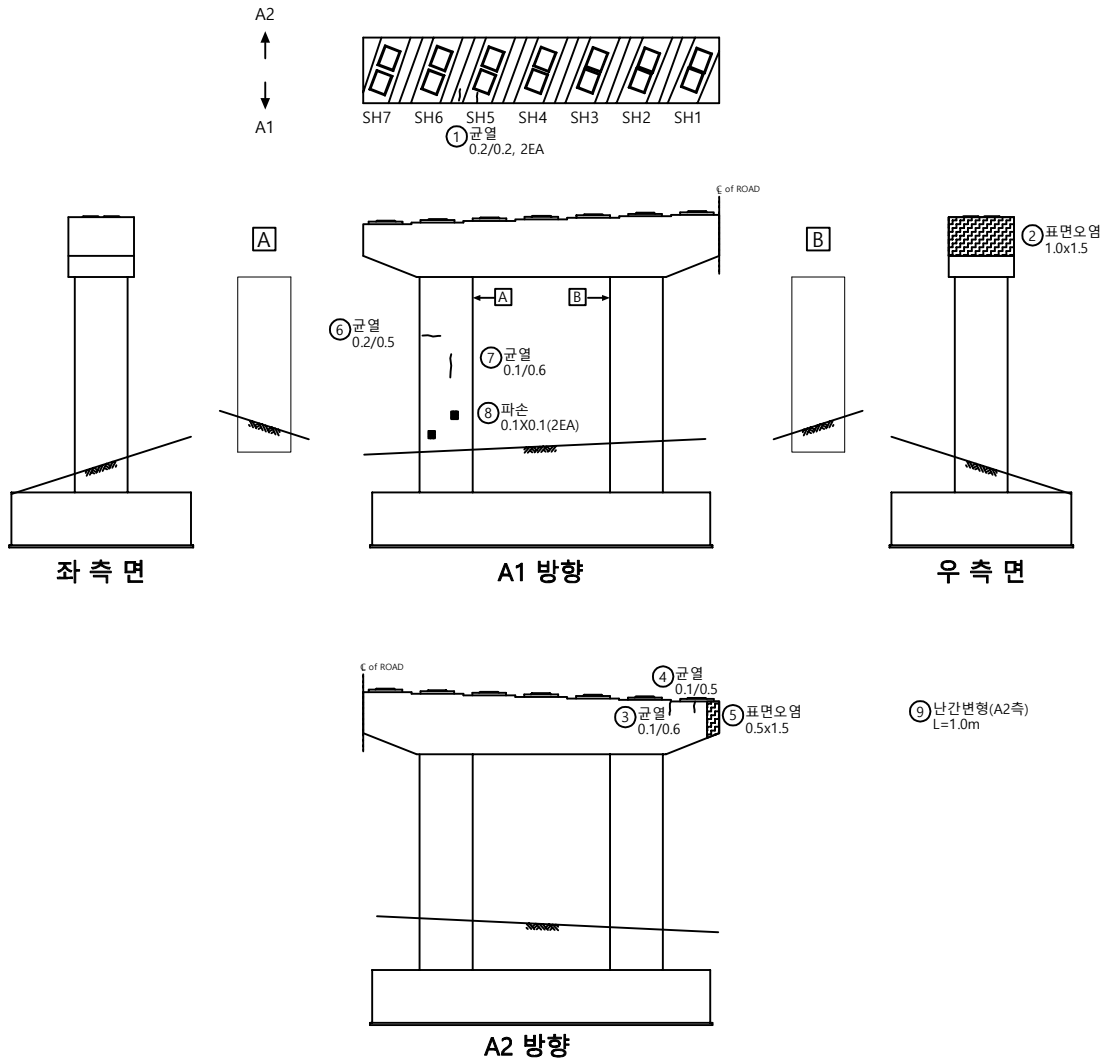
| 번호 | 신/구 | 부재명 | 손 상 현 황 | 손 상 규 모 | | | | | 비고 |
|---|---|---|---|---|---|---|---|---|---|
| 1 | 구 | 교각 | 균열(0.3mm미만) | 0.2 | 0.2 | | 2 | m | 0.40 |
| 3 | 구 | 교각 | 균열(0.3mm미만) | 0.1 | 0.6 | | 1 | m | 0.60 |
| 4 | 구 | 교각 | 균열(0.3mm미만) | 0.1 | 0.5 | | 1 | m | 0.50 |
| 6 | 구 | 교각 | 균열(0.3mm미만) | 0.2 | 0.5 | | 1 | m | 0.50 |
| 7 | 구 | 교각 | 균열(0.3mm미만) | 0.1 | 0.6 | | 1 | m | 0.60 |

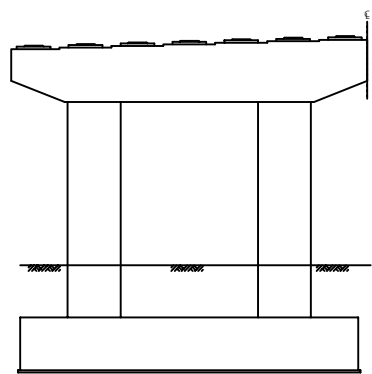
좌 측 면

① 표면오염  
1.0x1.5

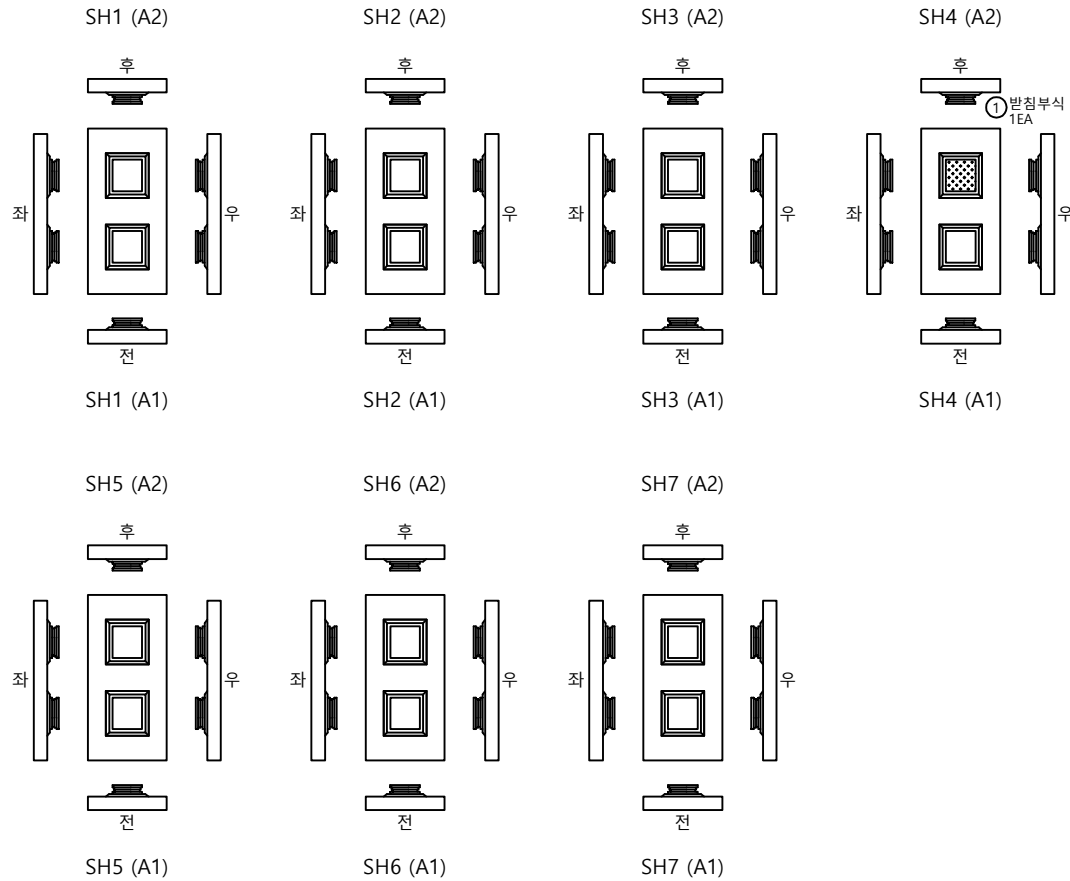
# 대운천교(부산) 받침장치 P2

| 받침장치 | | | | | | | | | |
|---|---|---|---|---|---|---|---|---|---|
| 1 | 선 | 교량판결 | 부식 | | | | 1 | EA | 1.00 |

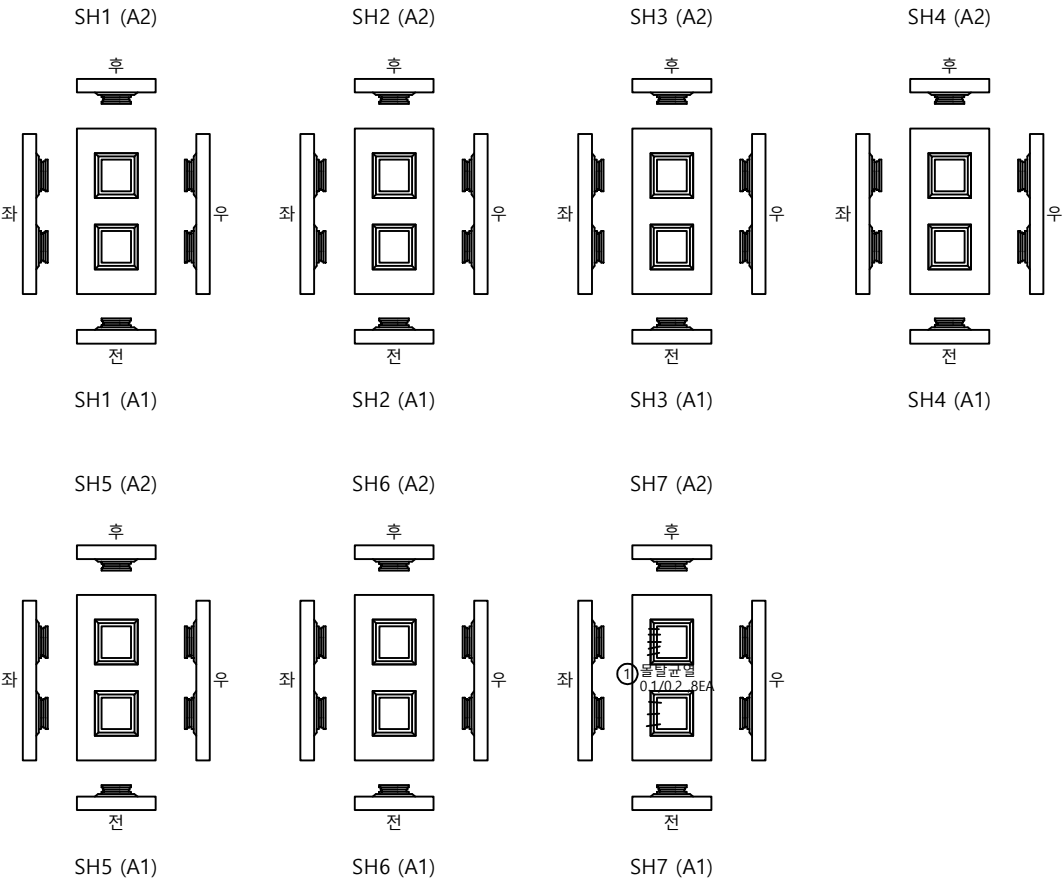
| 번호 | 신/구 | 부재명 | 손상현황 | 손상규모 | | | | | | 비고 |
|---|---|---|---|---|---|---|---|---|---|---|
| 1 | 신 | 교경본철 | 균열(0.3mm미만) | 0.1 | 0.2 | | 8 | m | 1.60 | 물량 |

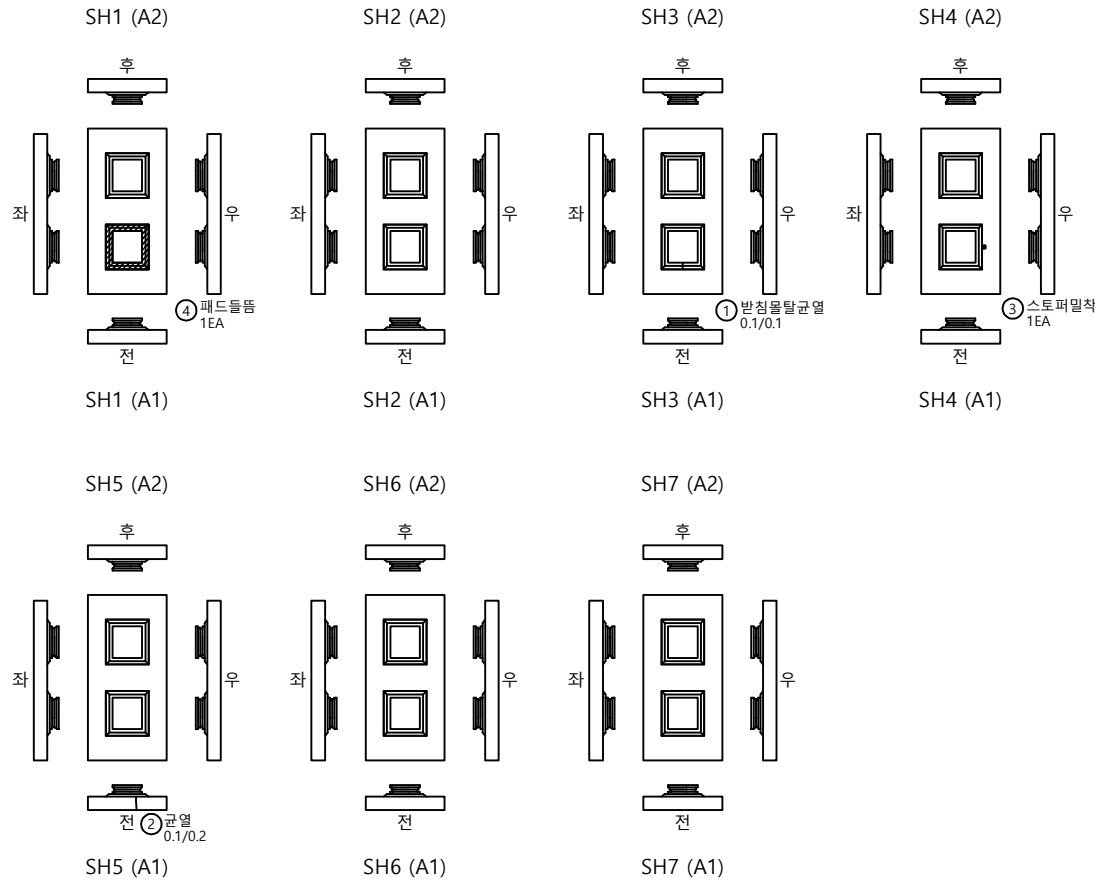
| 번호 | 신/구 | 부재명 | 손 상 현 경 | 손 상 규 모 | | | | | 비 고 |
|---|---|---|---|---|---|---|---|---|---|
| 1 | 구 | 교량받침 | 균열(0.3mm미만) | 0.1 | 0.1 | | 1 | m | 0.10 |
| 2 | 구 | 교량받침 | 균열(0.3mm미만) | 0.1 | 0.2 | | 1 | m | 0.20 |
