# 대운천교(울산) 교면포장 S1

## 손상물량표

| 용역명 | | 2023년 부산울산고속도로 정밀안전점검 및 성능평가용역 | | | |

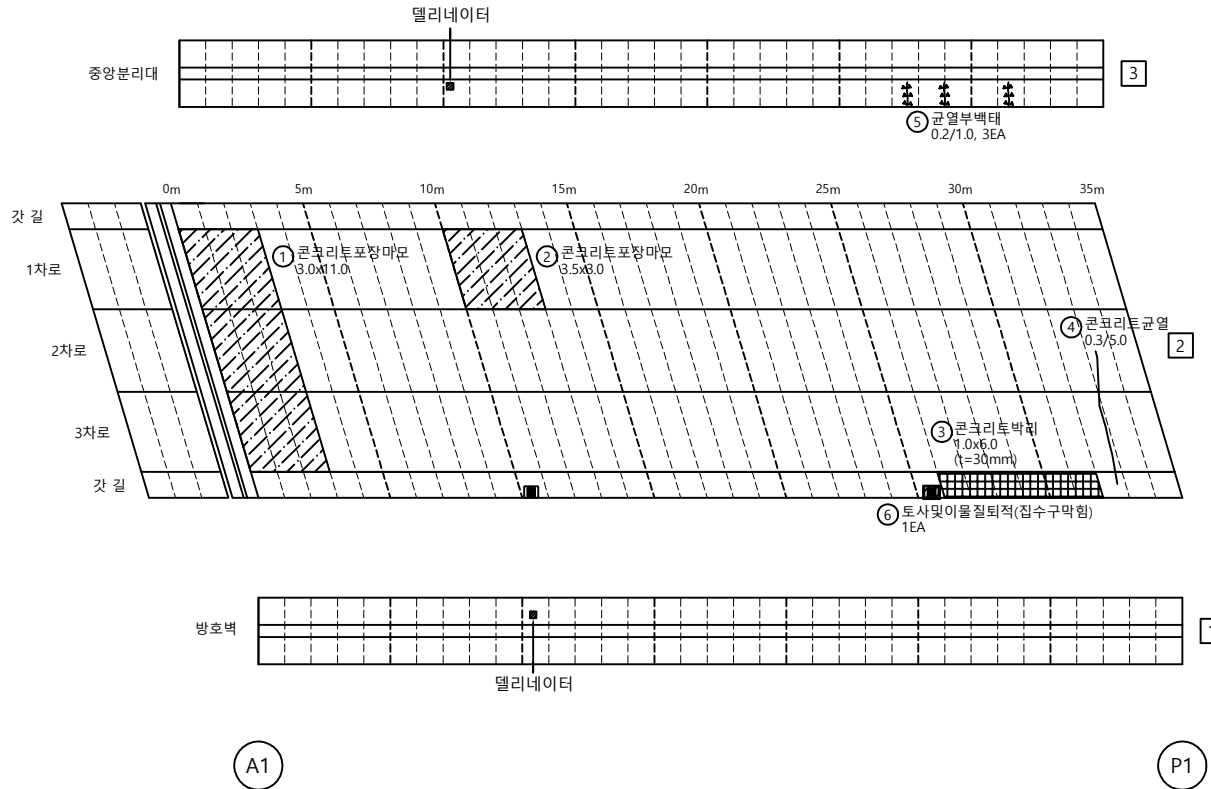
| 번호 | 신/구 | 부재명 | 손상현황 | 손상규모 | | | | | 비고 |
|---|---|---|---|---|---|---|---|---|---|
| 1 | 구 | 교면포장 | 표면열화 | | 3.0 | 11.0 | 1 | m <sup>2</sup> | 매모 |
| 2 | 구 | 교면포장 | 표면열화 | | 3.5 | 3.0 | 1 | m <sup>2</sup> | 매모 |
| 3 | 구 | 교면포장 | 박리 | | 1.0 | 6.0 | 1 | m <sup>2</sup> | |
| 4 | 구 | 교면포장 | 균열 | 0.3 | 5.0 | | 1 | m | |
| 5 | 신 | 방호벽 | 균열(0.3mm미만) | 0.2 | 1.0 | | 3 | m | 백태 |
| 6 | 신 | 배수시설 | 도사및이물질퇴적 | | | | 1 | EA | |

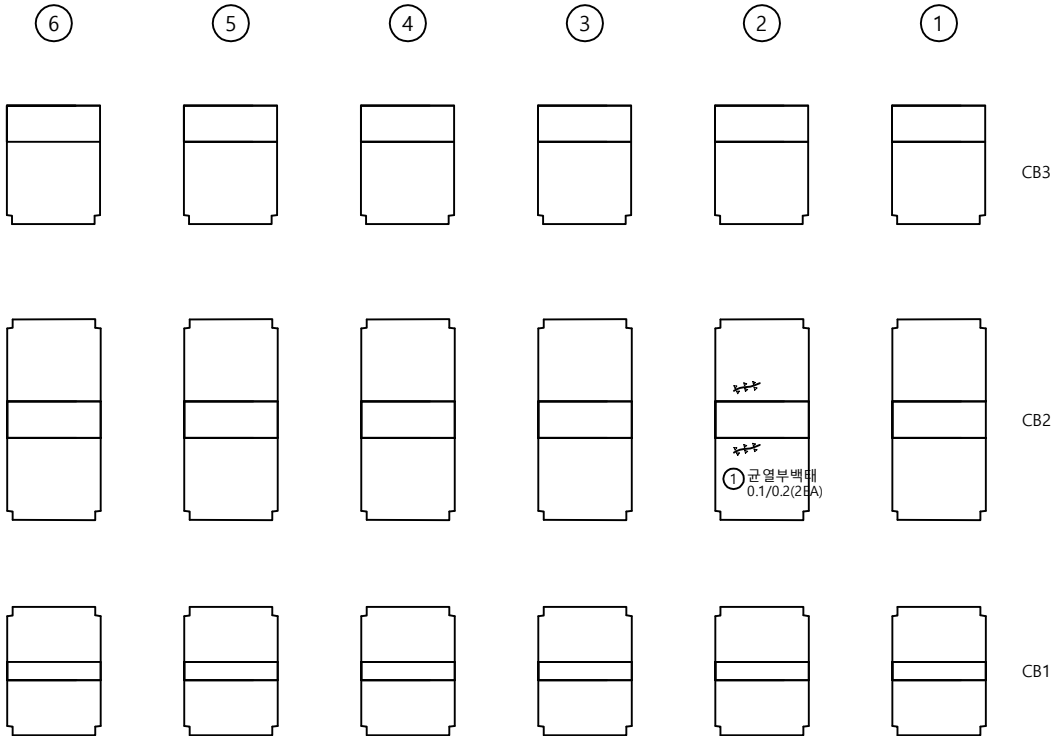
대운천교(울산) 가로보 S7

| 가로보 | | | | | | | | | |
|---|---|---|---|---|---|---|---|---|---|
| 1 | 구 | 가로보 | 균열(0.3mm미만) | 0.1 | 0.2 | | 2 | m | 0.40 백태 |

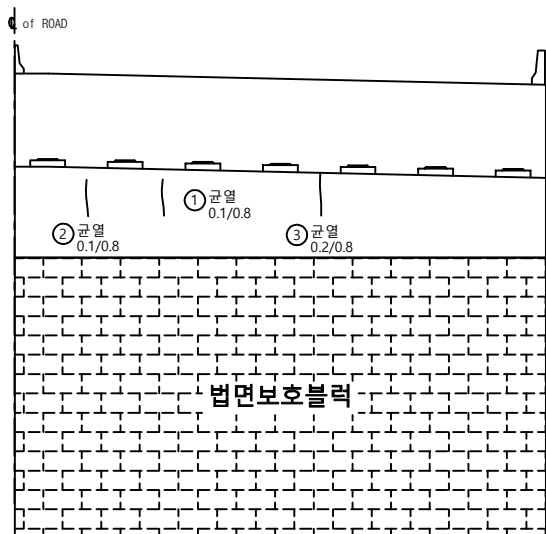
대운천교(울산) 교대 A2

| 교대 | | | | | | | | | |
|---|---|---|---|---|---|---|---|---|---|
| 1 | 구 | 교대 | 균열(0.3mm미만) | 0.1 | 0.8 | | 1 | m | 0.80 |
| 2 | 신 | 교대 | 균열(0.3mm미만) | 0.1 | 0.8 | | 1 | m | 0.80 |
| 3 | 신 | 교대 | 균열(0.3mm미만) | 0.2 | 0.8 | | 1 | m | 0.80 |

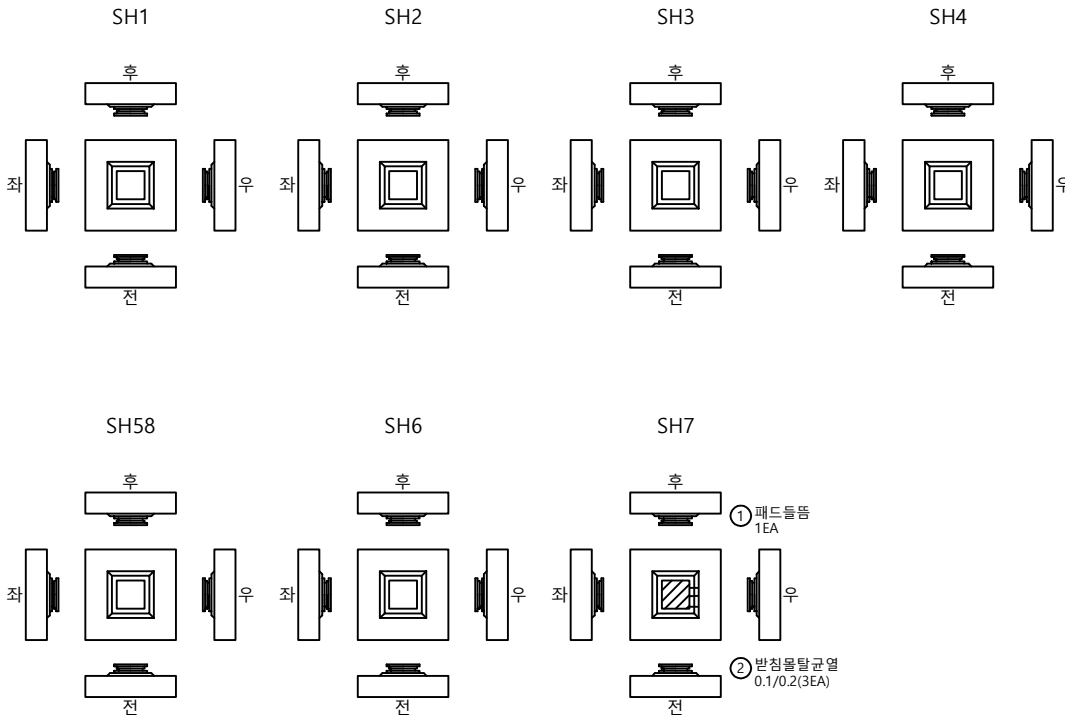
대운천교(울산) 받침장치 A2

| 받침장치 | | | | | | | | | |
|---|---|---|---|---|---|---|---|---|---|
| 2 | 구 | 교량받침 | 균열(0.3mm미만) | 0.1 | 0.2 | | 3 | m | 물탈 |
