동부산IC1교 교면포장 S1 외관조사망도

손 상 물 량 표

| 용 의 명 | | 2023년 부산울산고속도로 정밀안전점검 및 성능평가용역 | | | |

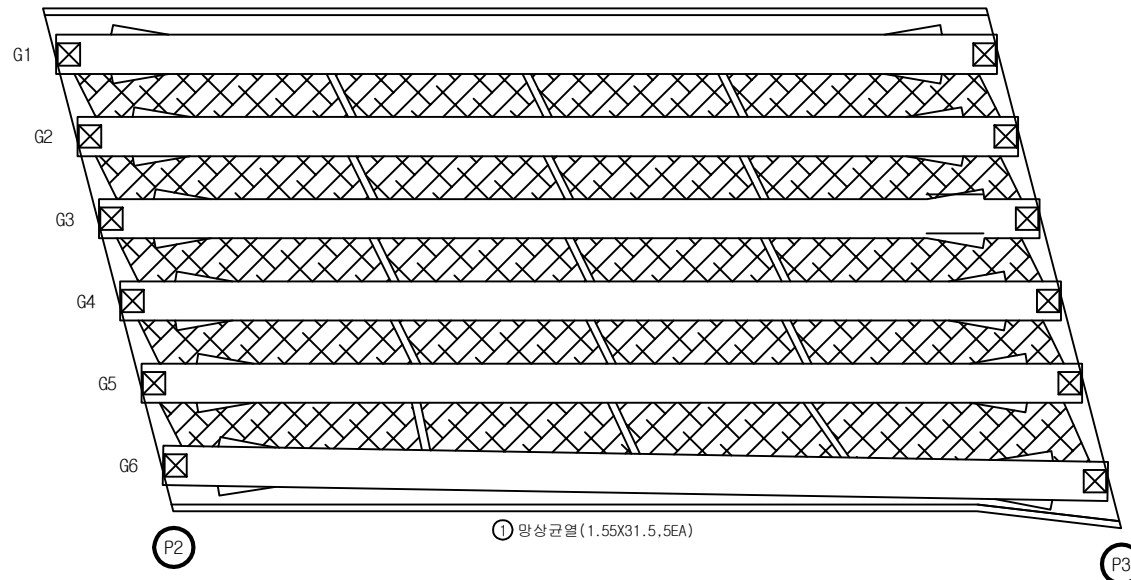
| 영역명 | | 2023년 부산울산고속도로 정밀안전점검 및 성능평가용역 | | | |
|---|---|---|---|---|---|
| | 철근노출 | 누수, 습윤 | 백태 | No. | 009 |

| 번호 | 선/구 | 부재명 | 손 상 현 황 | 손 상 규 모 | | | | | | 비고 |
|---|---|---|---|---|---|---|---|---|---|---|
| 1 | 구 | 바닥판 | 망상균열 | 0.1 | 1.6 | 31.5 | 5 | m | 244.13 | |
| 2 | 구 | G1-2 | 균열부백태 | | 1.5 | | 1 | m | 1.50 | |
