# 두현교(부산) 교면포장 S1

## 손상물량표

| 용역명 | | 2023년 부산울산고속도로 정밀안전점검 및 성능평가용역 | | | |

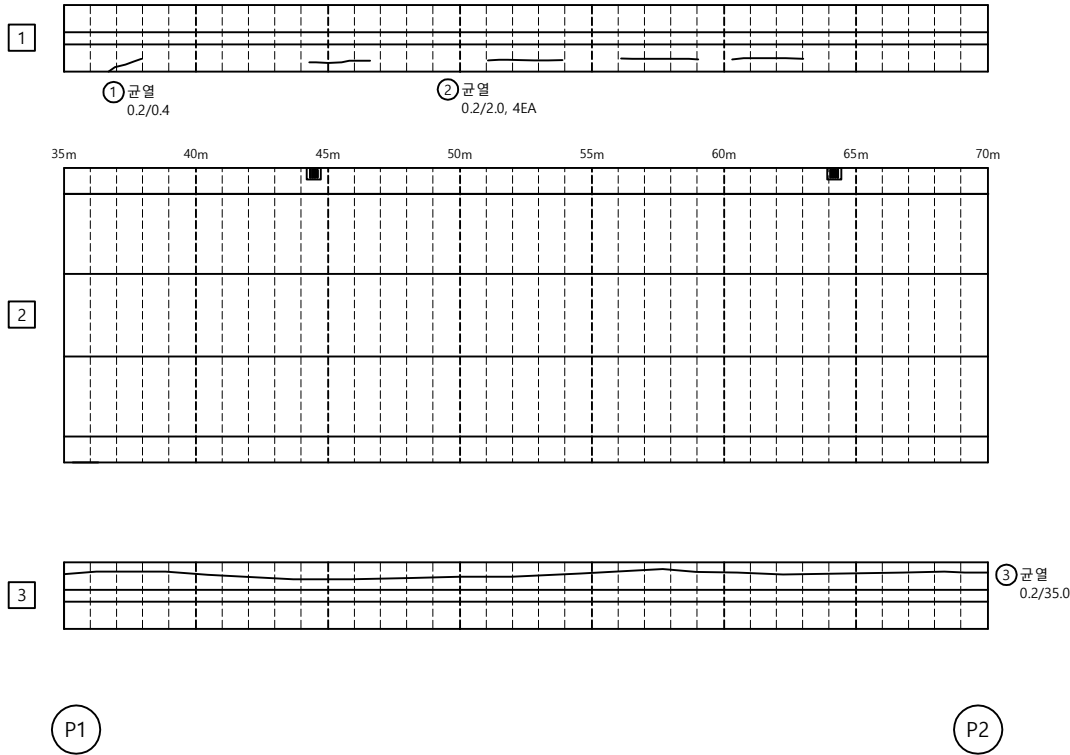
| 교면포장 | | | | | | | | | |
|---|---|---|---|---|---|---|---|---|---|
| 1 | 구 | 방호벽 | 균열 | 0.2 | 0.4 | | 1 | m | 0.40 |
| 2 | 구 | 방호벽 | 균열 | 0.2 | 2.0 | | 4 | m | 8.00 |
| 3 | 구 | 방호벽 | 균열 | 0.2 | 35.0 | | 1 | m | 35.00 |

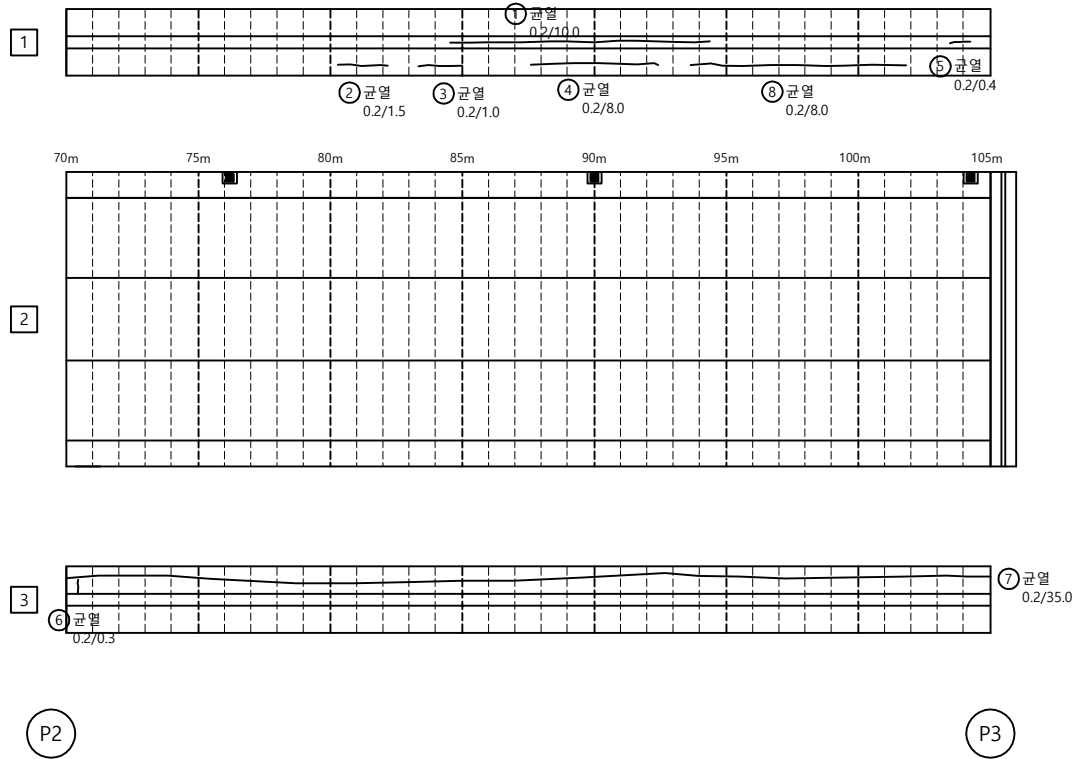
| 번호 | 신/구 | 부재명 | 손 상 현 상 | 손 상 규 모 | | | | | 비고 |
|---|---|---|---|---|---|---|---|---|---|
| 1 | 구 | 방호벽 | 균열 | 0.2 | 10.0 | 1 | m | 10.00 | |
| 2 | 구 | 방호벽 | 균열 | 0.2 | 1.5 | 1 | m | 1.50 | |
| 3 | 구 | 방호벽 | 균열 | 0.2 | 1.0 | 1 | m | 1.00 | |
| 4 | 구 | 방호벽 | 균열 | 0.2 | 8.0 | 1 | m | 8.00 | |
| 5 | 구 | 방호벽 | 균열 | 0.2 | 0.4 | 1 | m | 0.40 | |
| 6 | 구 | 방호벽 | 균열 | 0.2 | 0.3 | 1 | m | 0.30 | |
| 7 | 구 | 방호벽 | 균열 | 0.2 | 35.0 | 1 | m | 35.00 | |
| 8 | 신 | 방호벽 | 균열 | 0.2 | 8.0 | 1 | m | 8.00 | |

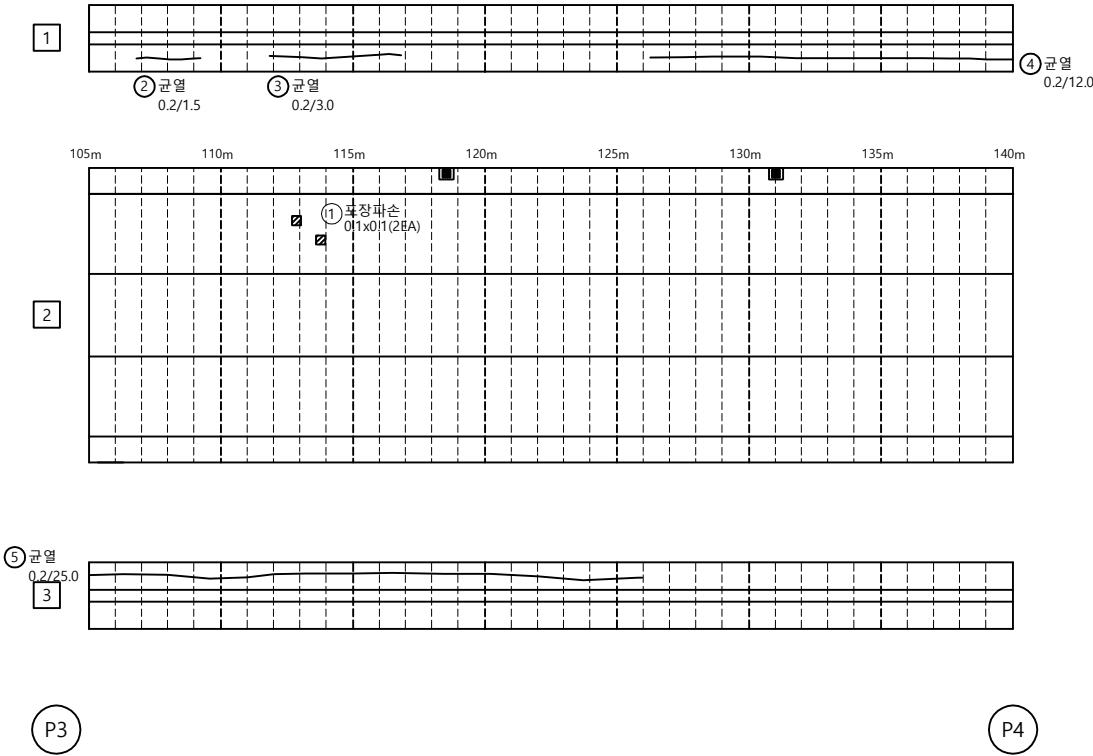
| 번호 | 신/구 | 부재명 | 손 상 현 황 | 손 상 규 모 | | | | | | 비 고 |
|---|---|---|---|---|---|---|---|---|---|---|
| 2 | 구 | 방호벽 | 균열 | 0.2 | 1.5 | | 1 | m | 1.50 | |
| 3 | 구 | 방호벽 | 균열 | 0.2 | 3.0 | | 1 | m | 3.00 | |
| 4 | 구 | 방호벽 | 균열 | 0.2 | 12.0 | | 1 | m | 12.00 | |
| 5 | 구 | 방호벽 | 균열 | 0.2 | 25.0 | | 1 | m | 25.00 | |

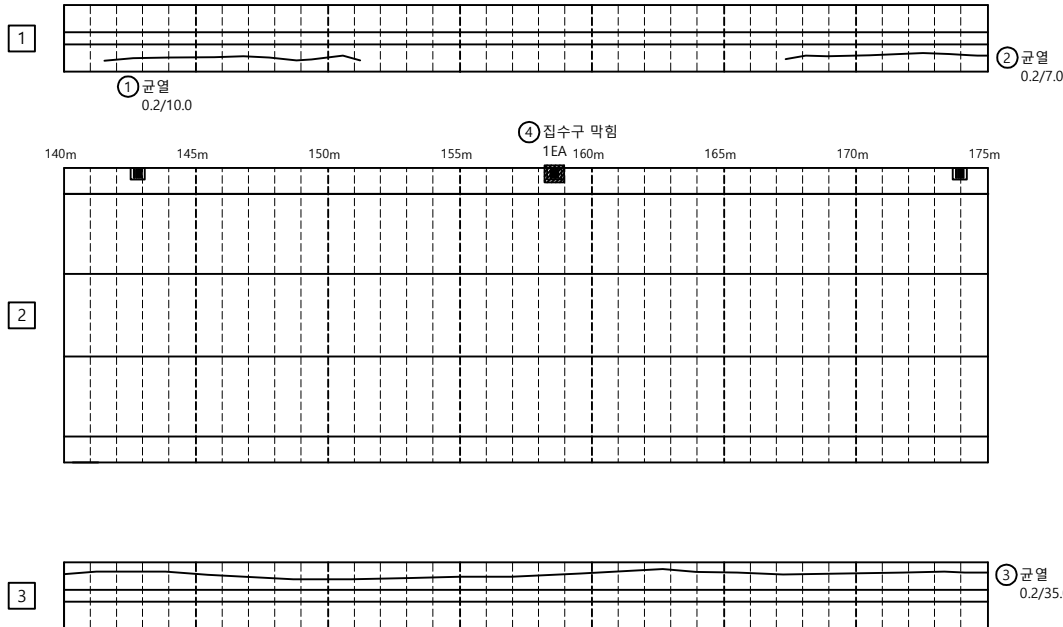
| 번호 | 선/구 | 부재명 | 손 상 현 황 | 손 상 규 모 | | | | | | 비고 |
|---|---|---|---|---|---|---|---|---|---|---|
| 1 | 구 | 방호벽 | 균열 | 0.2 | 10.0 | | 1 | m | 10.00 | |
| 2 | 구 | 방호벽 | 균열 | 0.2 | 7.0 | | 1 | m | 7.00 | |
| 3 | 구 | 방호벽 | 균열 | 0.2 | 35.0 | | 1 | m | 35.00 | |

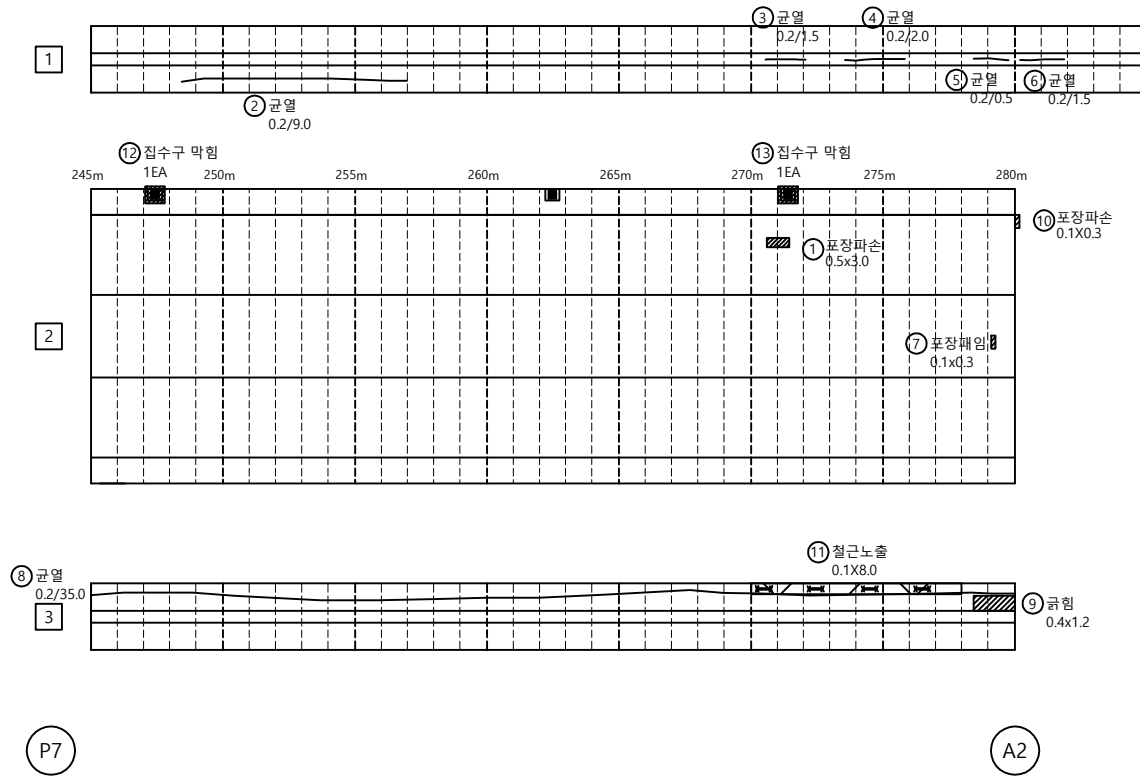
| 교면포장 | | | | | | | | | | |
|---|---|---|---|---|---|---|---|---|---|---|
| 2 | 구 | 방호벽 | 균열 | 0.2 | 9.0 | | 1 | m | 9.00 | |
| 3 | 구 | 방호벽 | 균열 | 0.2 | 1.5 | | 1 | m | 1.50 | |
| 4 | 구 | 방호벽 | 균열 | 0.2 | 2.0 | | 1 | m | 2.00 | |
| 5 | 구 | 방호벽 | 균열 | 0.2 | 0.5 | | 1 | m | 0.50 | |
| 6 | 구 | 방호벽 | 균열 | 0.2 | 1.5 | | 1 | m | 1.50 | |
| 8 | 구 | 방호벽 | 균열 | 0.2 | 35.0 | | 1 | m | 35.00 | |
| 9 | 구 | 방호벽 | 균열 | 0.4 | 1.2 | | 1 | m | 1.20 | |

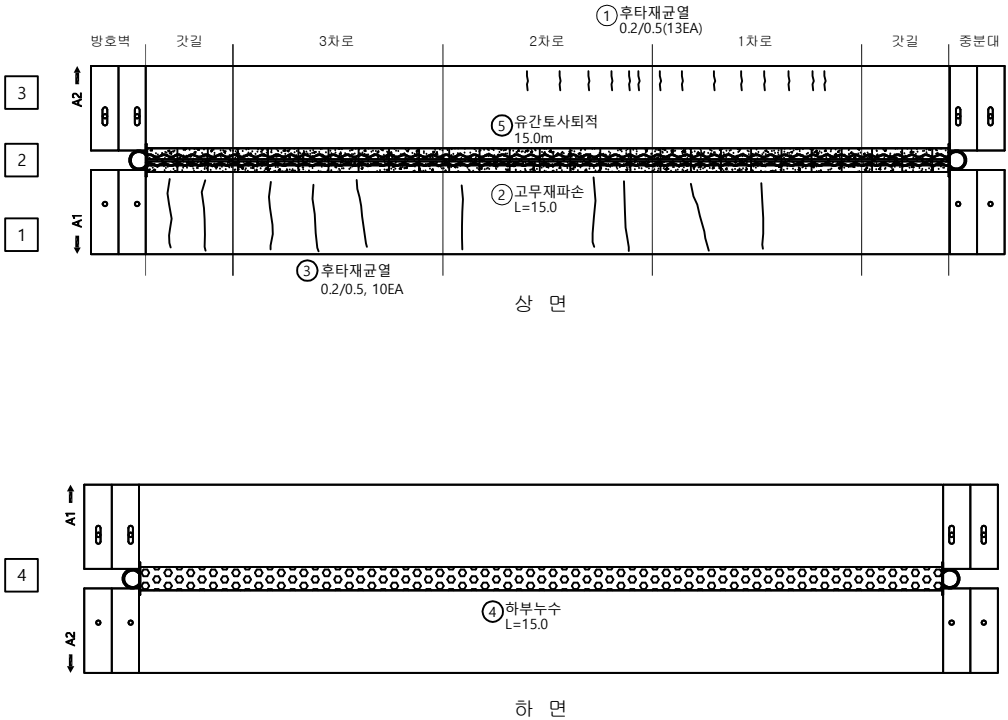
| 번호 | 선/구 | 부재명 | 손 상 령 령 | 손 상 규 모 | | | | | | 비고 |
|---|---|---|---|---|---|---|---|---|---|---|
| 1 | 구 | 신축이음 | 후타재 균열 | 0.2 | 0.5 | | 13 | m | 6.50 | |
| 3 | 구 | 신축이음 | 후타재 균열 | 0.2 | 0.5 | | 10 | m | 5.00 | |
| 4 | 구 | 신축이음 | 해부누수 | | 15.0 | | 1 | m | 15.00 | |

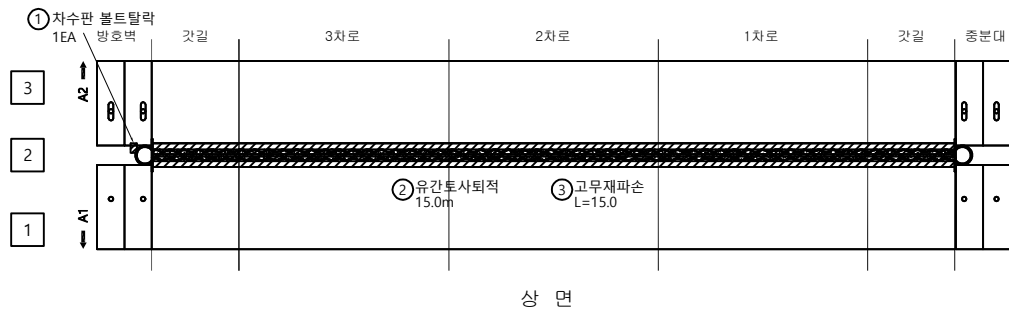
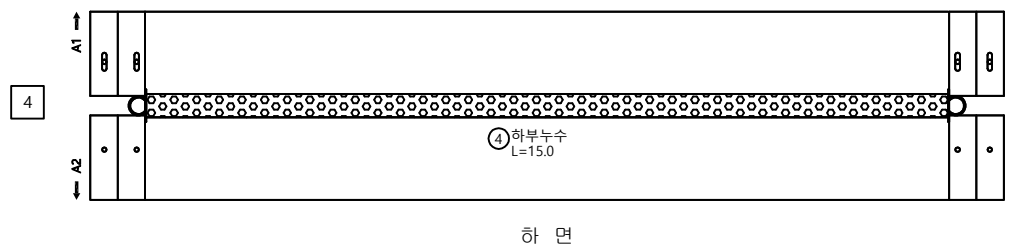
| 신축이음<br>P3 | | | | | | | | | |

| 신축이음<br>P3 | | | | | | | | | |
|---|---|---|---|---|---|---|---|---|---|
| 4 | 구 | 신축이음 | 하부누수 | | 15.0 | | 1 | m | 15.00 |

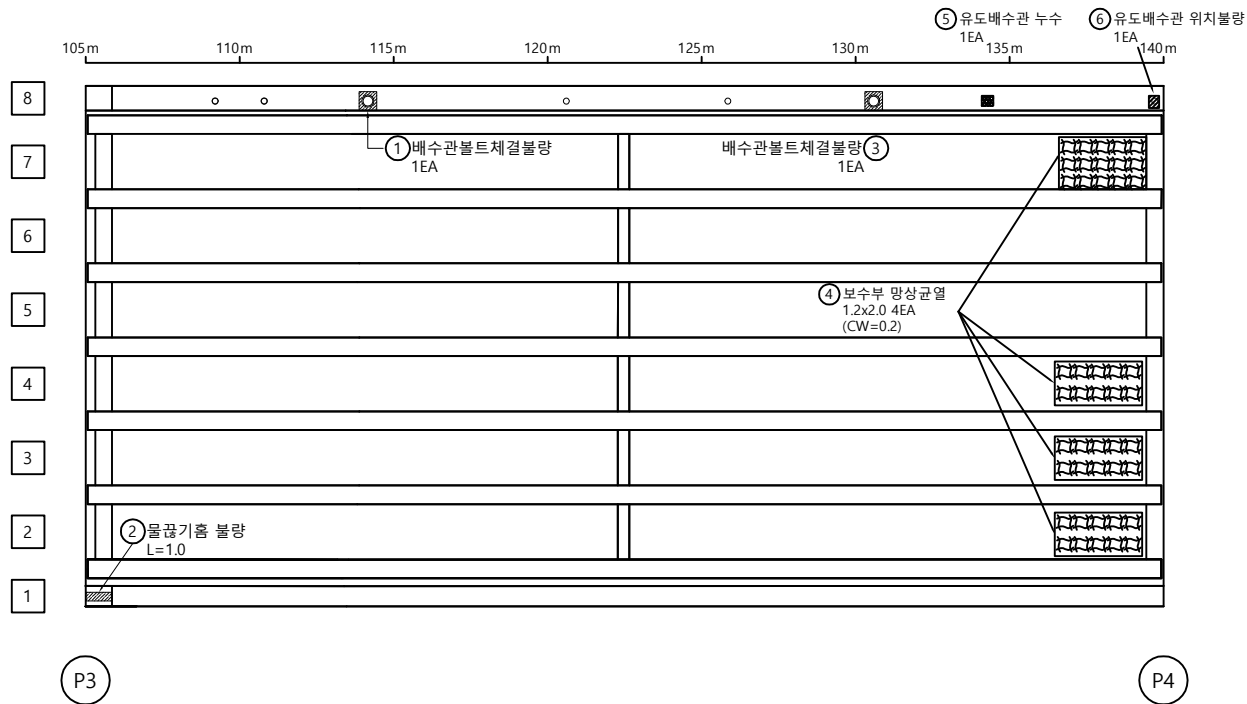
바닥판  
S4

| 번호 | 신/구 | 부재명 | 손 상 현 황 | 손 상 규 모 | | | | | 비고 |
|---|---|---|---|---|---|---|---|---|---|
| 4 | 신 | 바닥판 | 보수부 망상균열 | 0.2 | 1.2 | 2.0 | 4 | m | 9.60 |
| 5 | 신 | 배수시설 | 유도배수관 누수 | | | | 1 | EA | 1.00 |

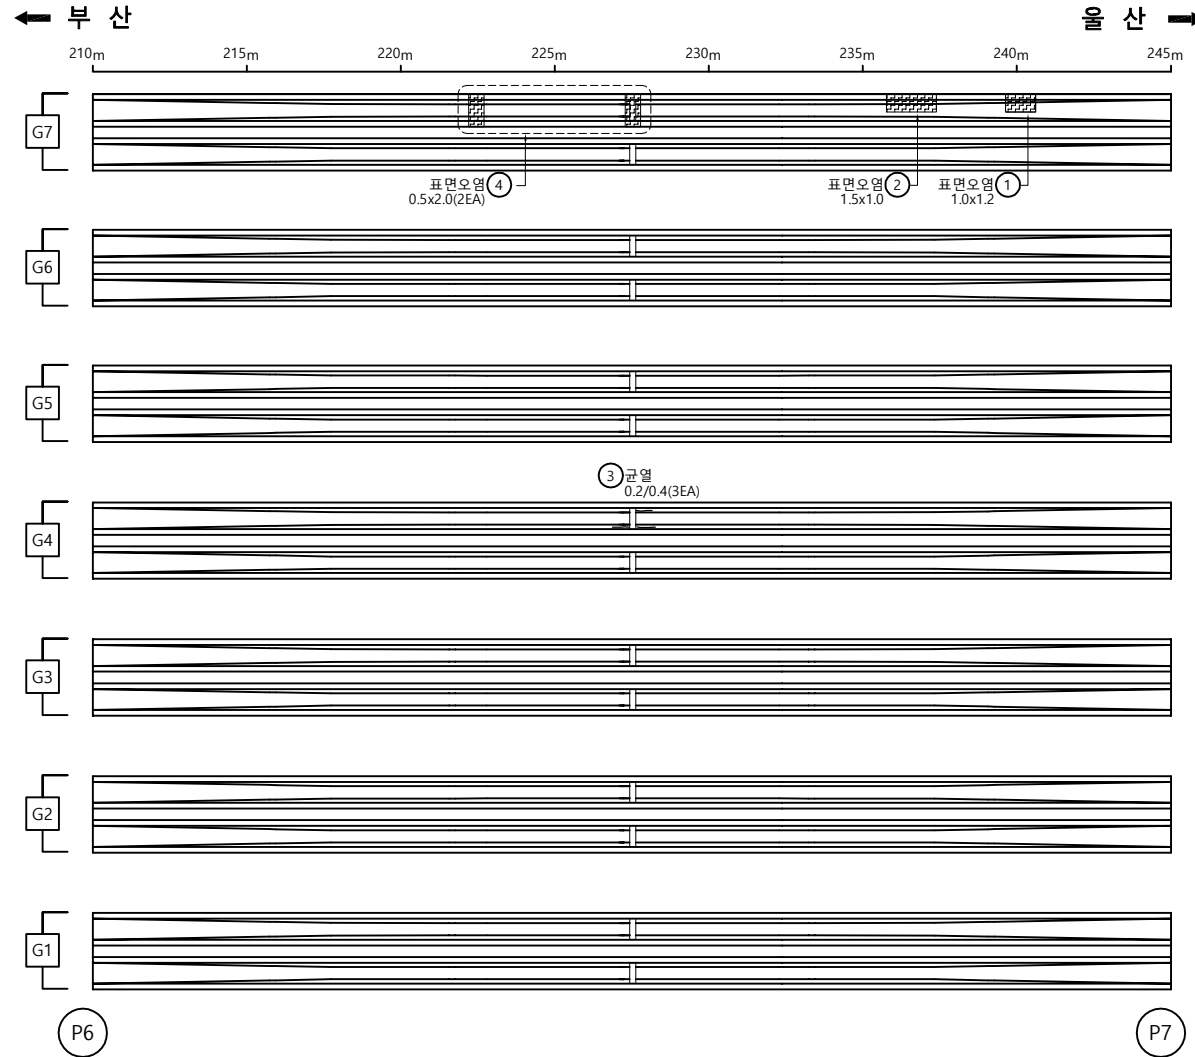
# 두현교(부산) 거더 S7

| 거더 S7 | | | | | | | | | |
|---|---|---|---|---|---|---|---|---|---|
| 3 | 구 | 거더 | 균열 | 0.2 | 0.4 | | 3 | m | 1.20 |

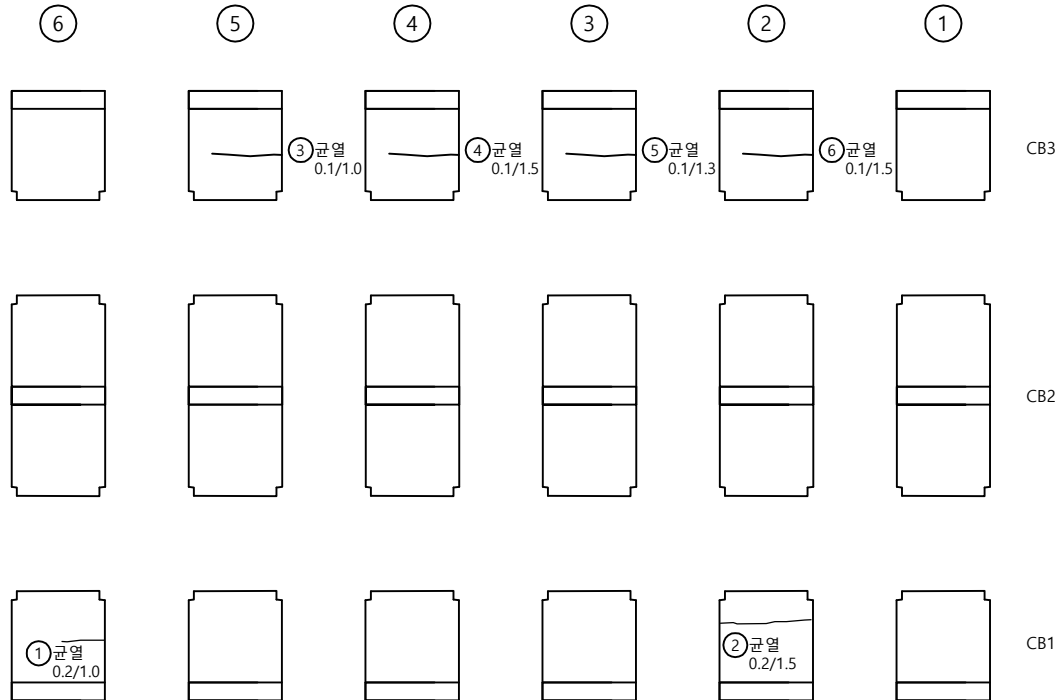
두현교(부산) 가로보 S2

| 가로보 | | | | | | | | | | |
|---|---|---|---|---|---|---|---|---|---|---|
| 1 | 구 | 가로보 | 균열 | 0.2 | 1.0 | | 1 | m | 1.00 | |
| 2 | 구 | 가로보 | 균열 | 0.2 | 1.5 | | 1 | m | 1.50 | |
| 3 | 구 | 가로보 | 균열 | 0.1 | 1.0 | | 1 | m | 1.00 | |
| 4 | 구 | 가로보 | 균열 | 0.1 | 1.5 | | 1 | m | 1.50 | |
| 5 | 구 | 가로보 | 균열 | 0.1 | 1.3 | | 1 | m | 1.30 | |
| 6 | 구 | 가로보 | 균열 | 0.1 | 1.5 | | 1 | m | 1.50 | |

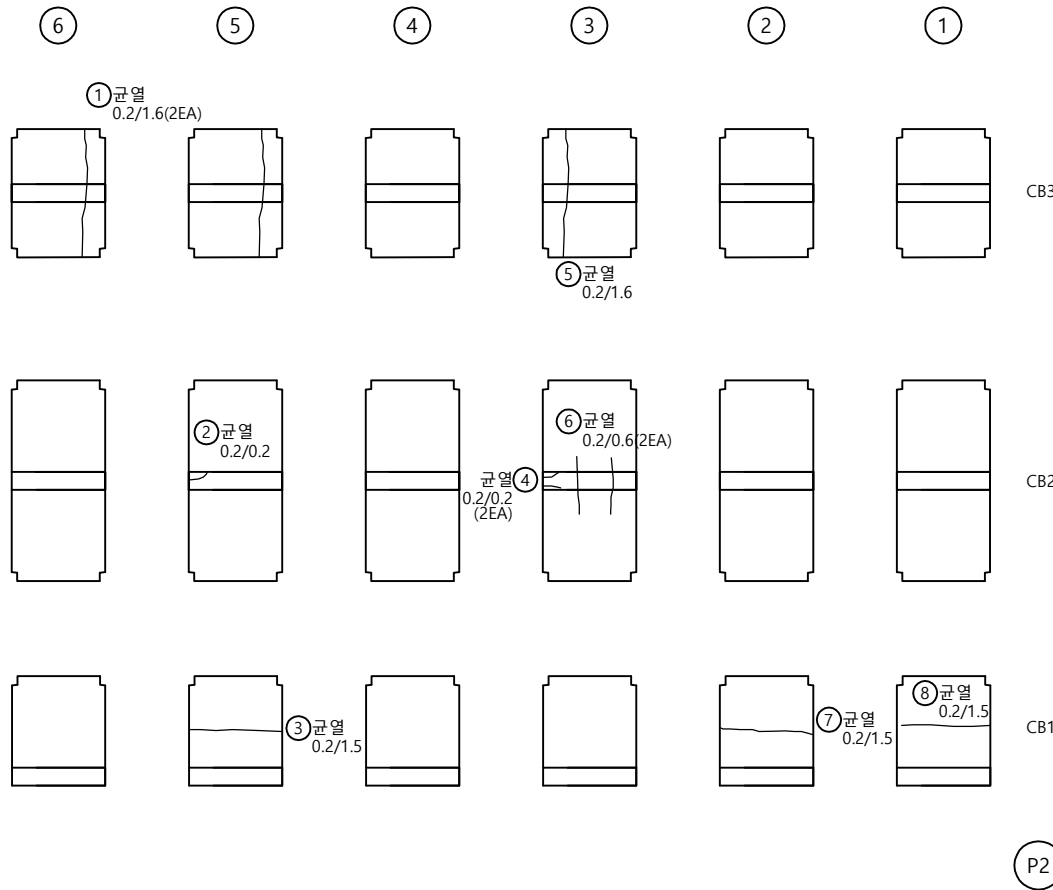
두현교(부산) 가로보 S3

| 번호 | 신/구 | 부재명 | 손 상 현 장 | 손 상 규 모 | | | | | | 비고 |
|---|---|---|---|---|---|---|---|---|---|---|
| 1 | 구 | 가로보 | 균열 | 0.2 | 1.6 | | 1 | m | 1.60 | |
| 2 | 구 | 가로보 | 균열 | 0.2 | 0.2 | | 1 | m | 0.20 | |
| 3 | 구 | 가로보 | 균열 | 0.2 | 1.5 | | 1 | m | 1.50 | |
| 4 | 구 | 가로보 | 균열 | 0.2 | 0.2 | | 2 | m | 0.40 | |
| 5 | 구 | 가로보 | 균열 | 0.2 | 1.6 | | 1 | m | 1.60 | |
| 6 | 구 | 가로보 | 균열 | 0.2 | 0.6 | | 2 | m | 1.20 | |
| 7 | 구 | 가로보 | 균열 | 0.2 | 1.5 | | 1 | m | 1.50 | |
| 8 | 구 | 가로보 | 균열 | 0.2 | 1.5 | | 1 | m | 1.50 | |

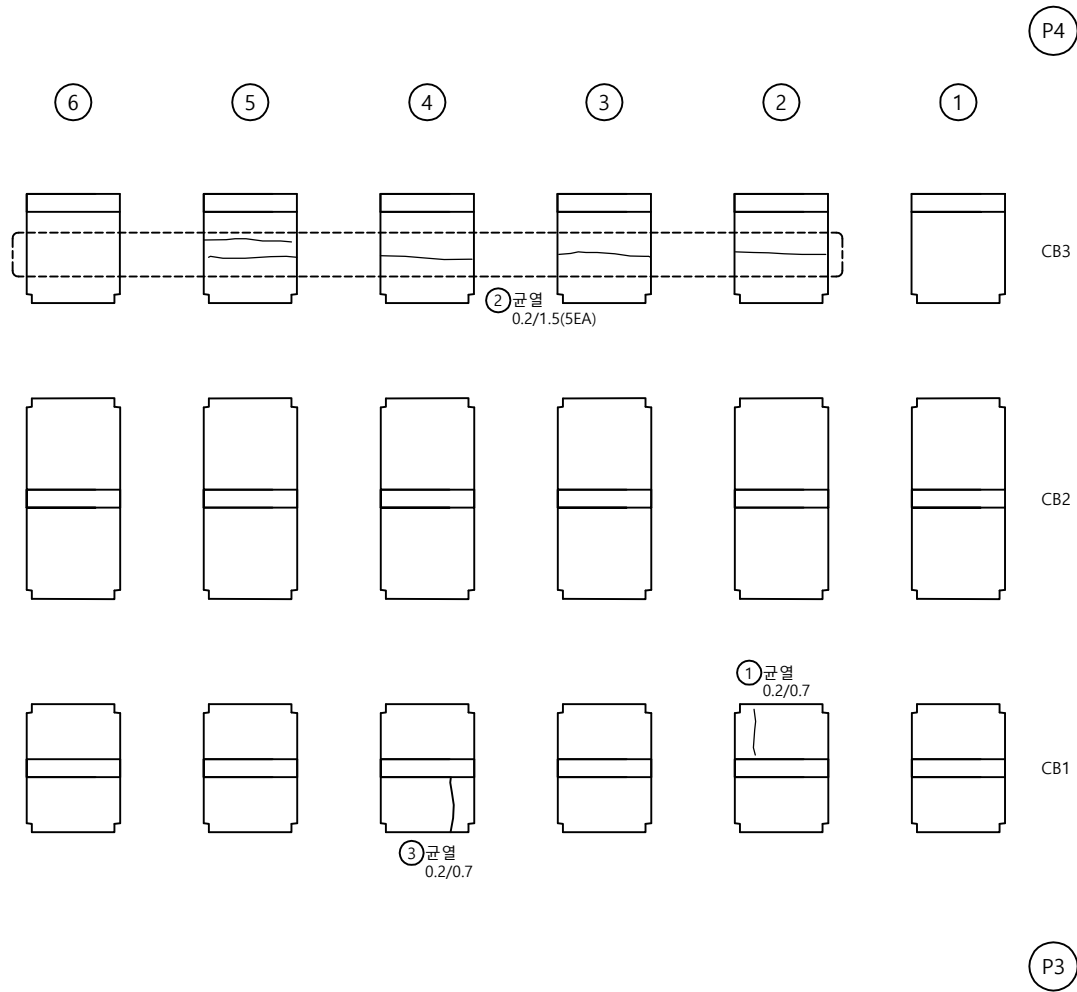
두현교(부산) 가로보 S4

| 변수 | 신/구 | 부재명 | 손 상 현 상 | 손 상 규 모 | | | | | | 비고 |
|---|---|---|---|---|---|---|---|---|---|---|
| 1 | 구 | 가로보 | 균열 | 0.2 | 0.7 | | 1 | m | 0.70 | |
| 2 | 구 | 가로보 | 균열 | 0.2 | 1.5 | | 5 | m | 7.50 | |
| 3 | 구 | 가로보 | 균열 | 0.2 | 0.7 | | 1 | m | 0.70 | |

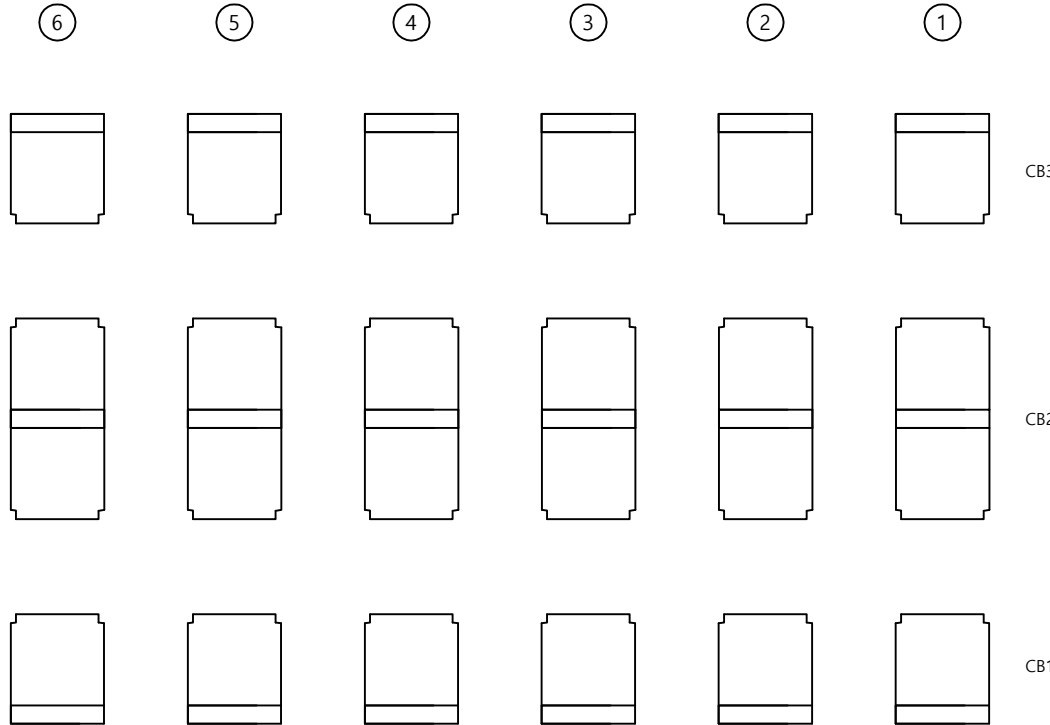
두현교(부산) 가로보 S7

| 변수 | 신/구 | 부재명 | 손 상 현 상 | 손 상 규 모 | | | | | 비고 |
|---|---|---|---|---|---|---|---|---|---|
| 1 | 구 | 가로보 | 균열 | 0.1 | 1.0 | | 1 | m | 1.00 |
| 2 | 신 | 가로보 | 균열 | 0.1 | 0.5 | | 1 | m | 0.50 |

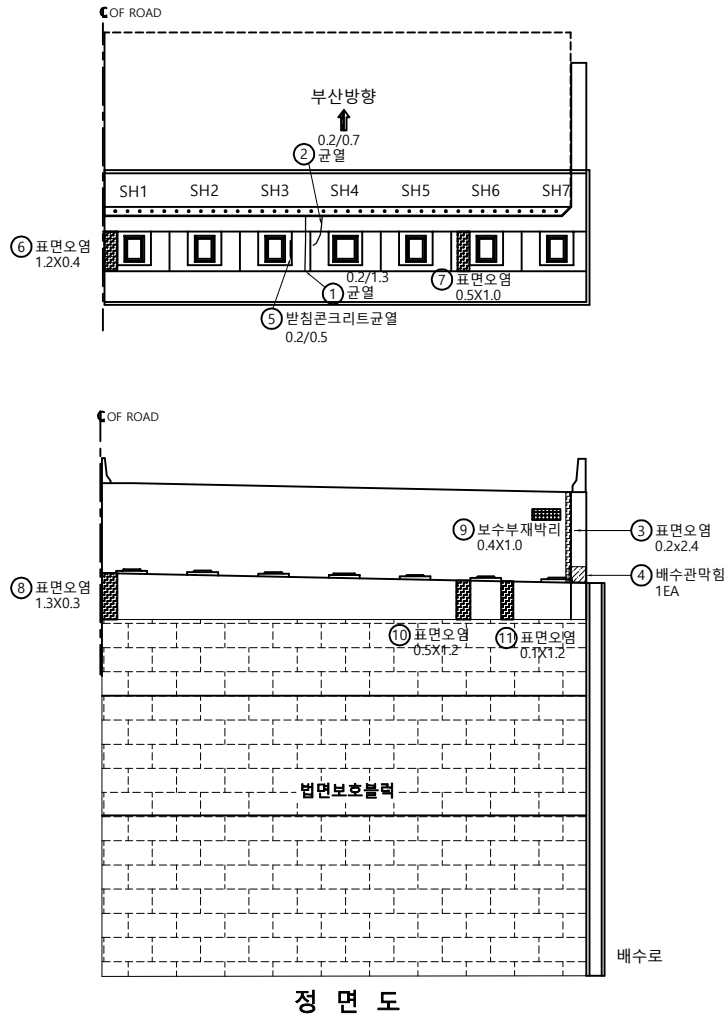
# 두현교(부산) 교대 A1

| 교대 | | | | | | | | | | |
|---|---|---|---|---|---|---|---|---|---|---|
| 1 | 구 | 교대 | 균열 | 0.2 | 1.3 | | 1 | m | 1.30 | |
| 2 | 구 | 교대 | 균열 | 0.2 | 0.7 | | 1 | m | 0.70 | |
| 5 | 구 | 교량받침 | 반침콘크리트 균열 | 0.2 | 0.5 | | 1 | m | 0.50 | |

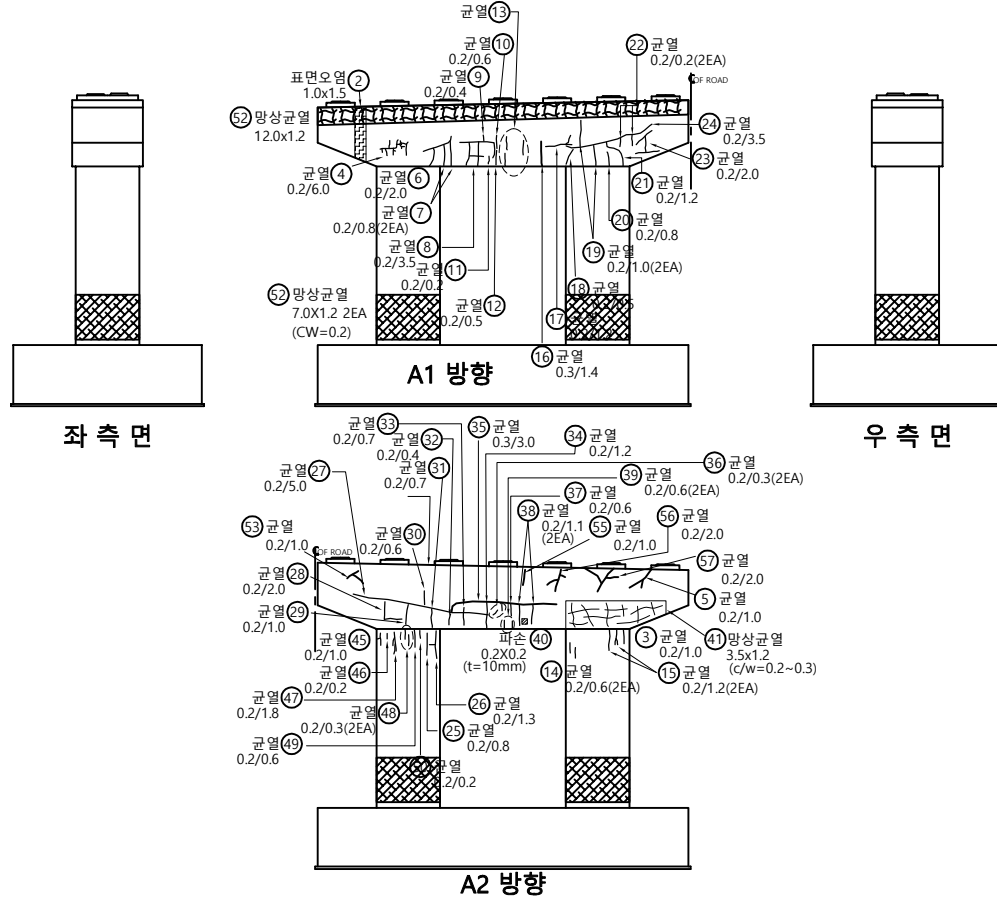
# 두현교(부산) 받침장치 P1-1

| 교각 | | | | | | | | | | |
|---|---|---|---|---|---|---|---|---|---|---|
| 3 | 구 | 교각 | 균열 | 0.2 | 1.0 | | 1 | m | 1.00 | |
| 4 | 구 | 교각 | 균열 | 0.2 | 0.6 | | 1 | m | 0.60 | |
| 5 | 구 | 교각 | 균열 | 0.2 | 1.0 | | 1 | m | 1.00 | |
| 6 | 구 | 교각 | 균열 | 0.2 | 2.0 | | 1 | m | 2.00 | |
| 7 | 구 | 교각 | 균열 | 0.2 | 0.8 | | 2 | m | 1.60 | |
| 8 | 구 | 교각 | 균열 | 0.2 | 3.5 | | 1 | m | 3.50 | |

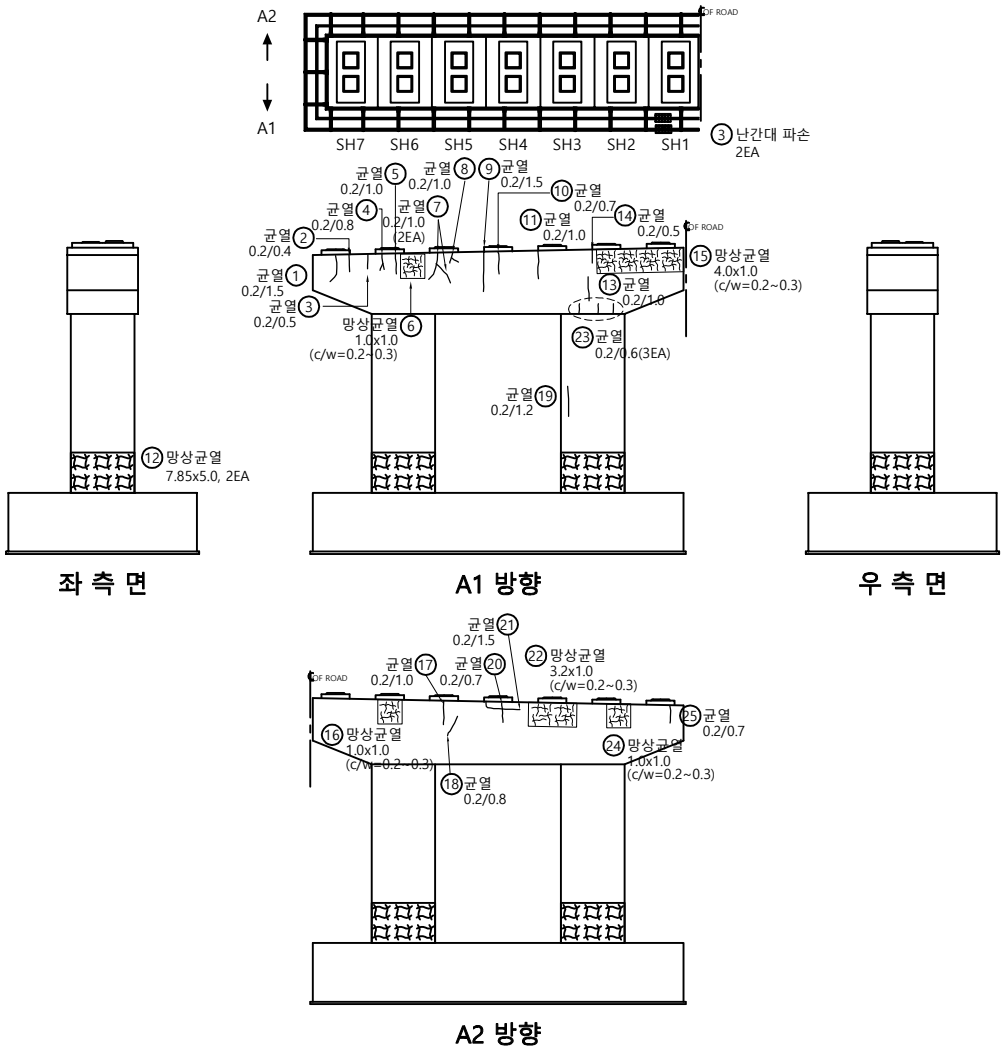
| 교각 | | | | | | | | | |
|---|---|---|---|---|---|---|---|---|---|
| P7 | | | | | | | | | |

| 교각 | | | | | | | | | |
|---|---|---|---|---|---|---|---|---|---|
| 1 | 구 | 교각 | 균열 | 0.2 | 1.5 | | 1 | m | 1.50 |
| 6 | 구 | 교각 | 망상균열 | | 1.0 | 1.0 | 1 | ㎡ | 1.00 |
| 12 | 구 | 교각 | 망상균열 | | 5.0 | 7.9 | 2 | ㎡ | 78.50 |
