# 두현교(울산) 교면포장 S1

## 손 상 물 량 표

2023년 부산울산고속도로 정밀안전점검 및 성능평가용역

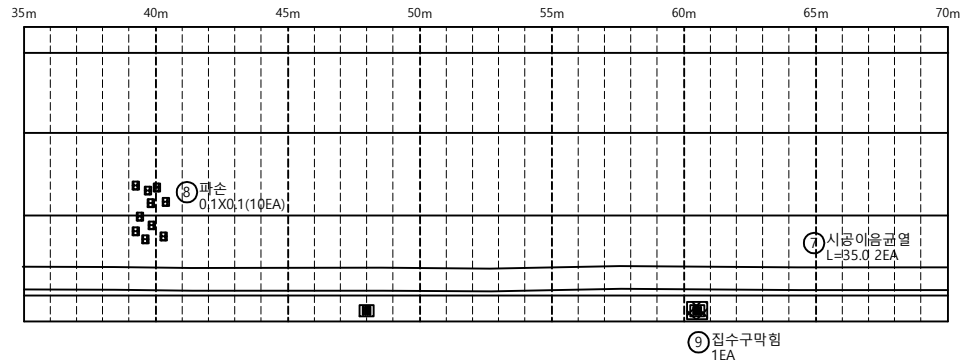
| 변호 | 선/구 | 부재명 | 손 상 현 황 | 손 상 규 모 | | | | | | 비고 |
|---|---|---|---|---|---|---|---|---|---|---|
| 1 | 구 | 방호벽 | 균열 | 0.2 | 1.0 | | 3 | m | 3.00 | |
| 2 | 구 | 방호벽 | 균열 | 0.2 | 3.0 | | 2 | m | 6.00 | |
| 3 | 구 | 방호벽 | 균열 | 0.2 | 1.0 | | 2 | m | 2.00 | |
| 4 | 구 | 방호벽 | 균열 | 0.2 | 1.0 | | 1 | m | 1.00 | |
| 5 | 구 | 방호벽 | 균열 | 0.2 | 6.0 | | 1 | m | 6.00 | |
| 6 | 구 | 교면포장 | 시공이음 균열 | | 35.0 | | 1 | m | 35.00 | |
| 7 | 신 | 배수시설 | 점수구 막힘 | | | | 1 | EA | 1.00 | |
| 8 | 신 | 교면포장 | 포장균열 | 0.5 | 5.0 | | 1 | m | 5.00 | |

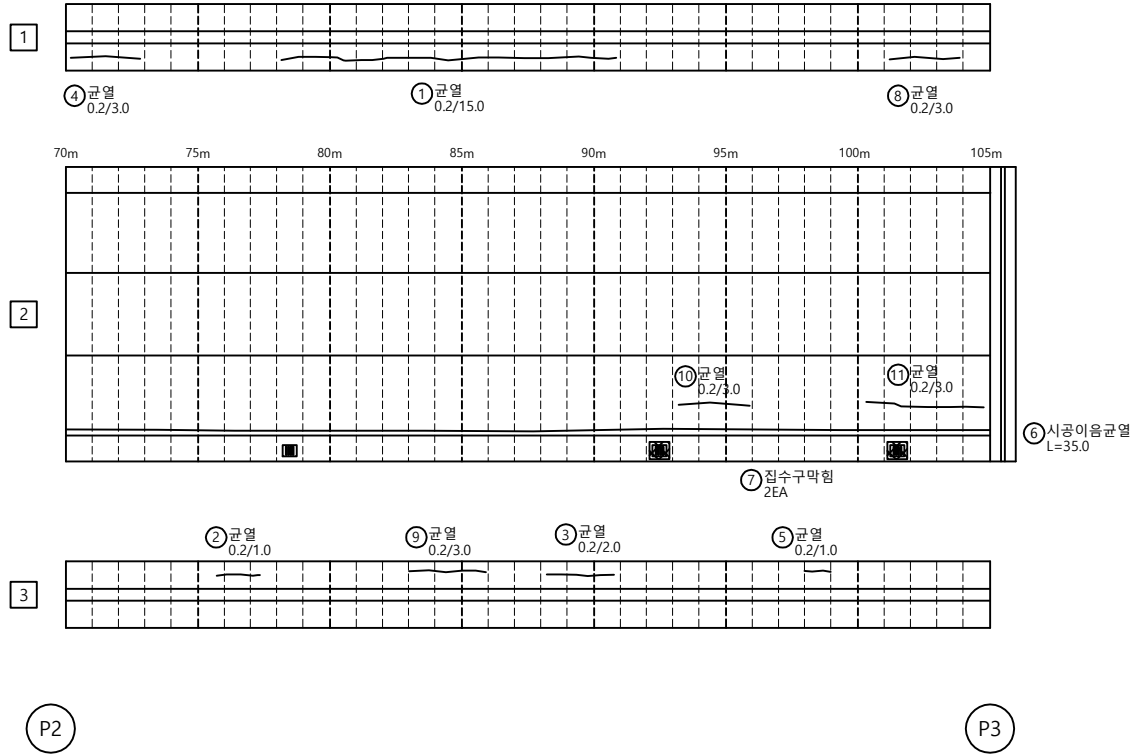
| 번호 | 신/구 | 부재명 | 손 상 현 황 | 손 상 규 모 | | | | | 비고 |
|---|---|---|---|---|---|---|---|---|---|
| 1 | 구 | 방호벽 | 균열 | 0.2 | 1.0 | | 1 | m | 1.00 |
| 2 | 구 | 방호벽 | 균열 | 0.2 | 2.0 | | 1 | m | 2.00 |
| 3 | 구 | 방호벽 | 균열 | 0.2 | 1.0 | | 1 | m | 1.00 |
| 4 | 구 | 방호벽 | 균열 | 0.2 | 0.5 | | 1 | m | 0.50 |
| 5 | 구 | 방호벽 | 균열 | 0.2 | 10.0 | | 1 | m | 10.00 |
| 6 | 구 | 방호벽 | 균열 | 0.2 | 1.0 | | 1 | m | 1.00 |
| 7 | 구 | 교면포장 | 시공이음 균열 | | 35.0 | | 2 | m | 70.00 |

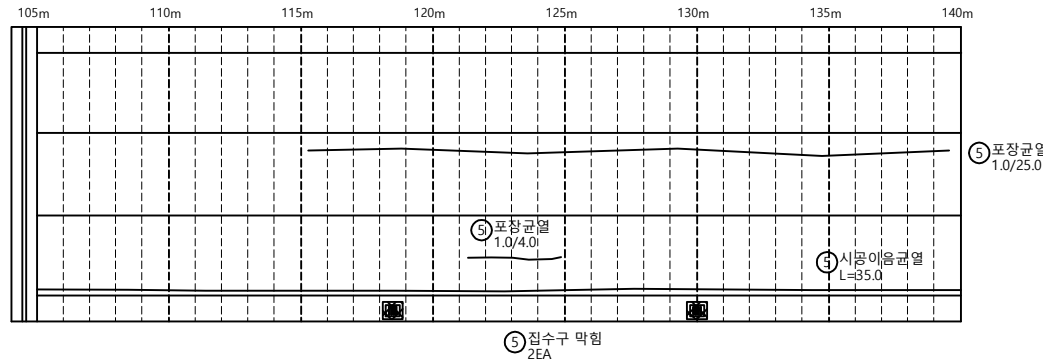
| 교면포장 | | | | | | | | | |
|---|---|---|---|---|---|---|---|---|---|
| 1 | 구 | 방호벽 | 균열 | 0.2 | 15.0 | | 1 | m | 15.00 |
| 2 | 구 | 방호벽 | 균열 | 0.2 | 1.0 | | 1 | m | 1.00 |
| 3 | 구 | 방호벽 | 균열 | 0.2 | 2.0 | | 1 | m | 2.00 |
| 4 | 신 | 방호벽 | 균열 | 0.2 | 3.0 | | 1 | m | 3.00 |
| 5 | 구 | 방호벽 | 균열 | 0.2 | 1.0 | | 1 | m | 1.00 |
| 6 | 구 | 방호벽 | 시공이음 균열 | | 35.0 | | 1 | m | 35.00 |
| 8 | 신 | 방호벽 | 균열 | 0.2 | 3.0 | | 1 | m | 3.00 |
| 9 | 신 | 방호벽 | 균열 | 0.2 | 3.0 | | 1 | m | 3.00 |
| 10 | 신 | 교면포장 | 포장균열 | 1.0 | 3.0 | | 1 | m | 3.00 |
| 11 | 신 | 교면포장 | 포장균열 | 1.0 | 5.0 | | 1 | m | 5.00 |

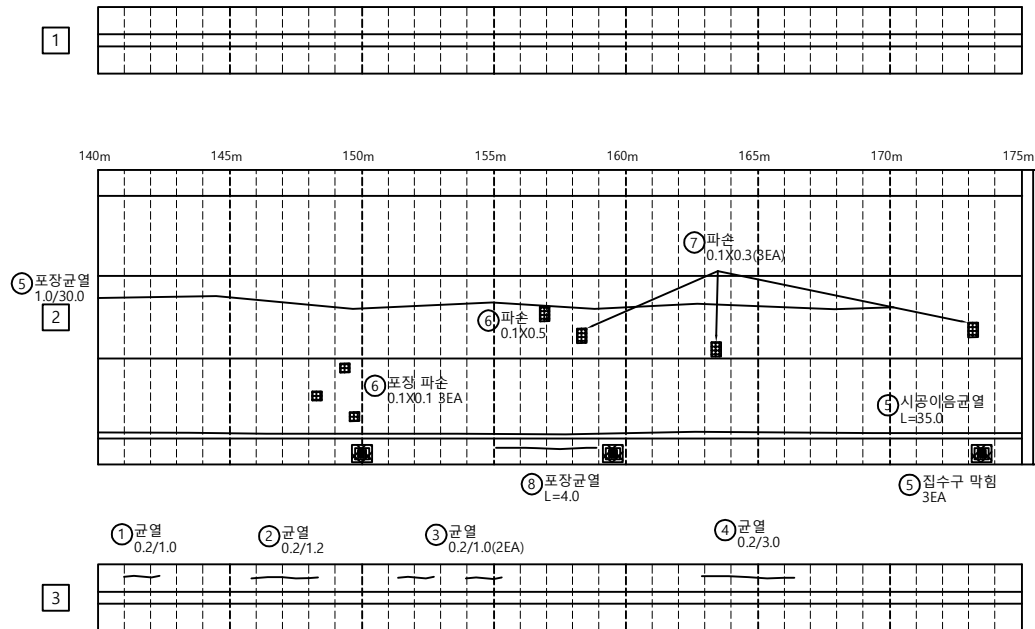
| 교면포장 | | | | | | | | | |
|---|---|---|---|---|---|---|---|---|---|
| 1 | 구 | 방호벽 | 균열 | 0.2 | 1.0 | | 1 | m | 1.00 |
| 2 | 구 | 방호벽 | 균열 | 0.2 | 1.2 | | 1 | m | 1.20 |
| 3 | 구 | 방호벽 | 균열 | 0.2 | 1.0 | | 2 | m | 2.00 |
| 4 | 구 | 방호벽 | 균열 | 0.2 | 3.0 | | 1 | m | 3.00 |
| 5 | 구 | 교면포장 | 시공이음 균열 | 1.0 | 35.0 | | 1 | m | 35.00 |
| 8 | 구 | 교면포장 | 포장균열 | 1.0 | 4.0 | | 1 | m | 4.00 |
| 9 | 신 | 교면포장 | 포장균열 | 1.0 | 30.0 | | 1 | m | 30.00 |

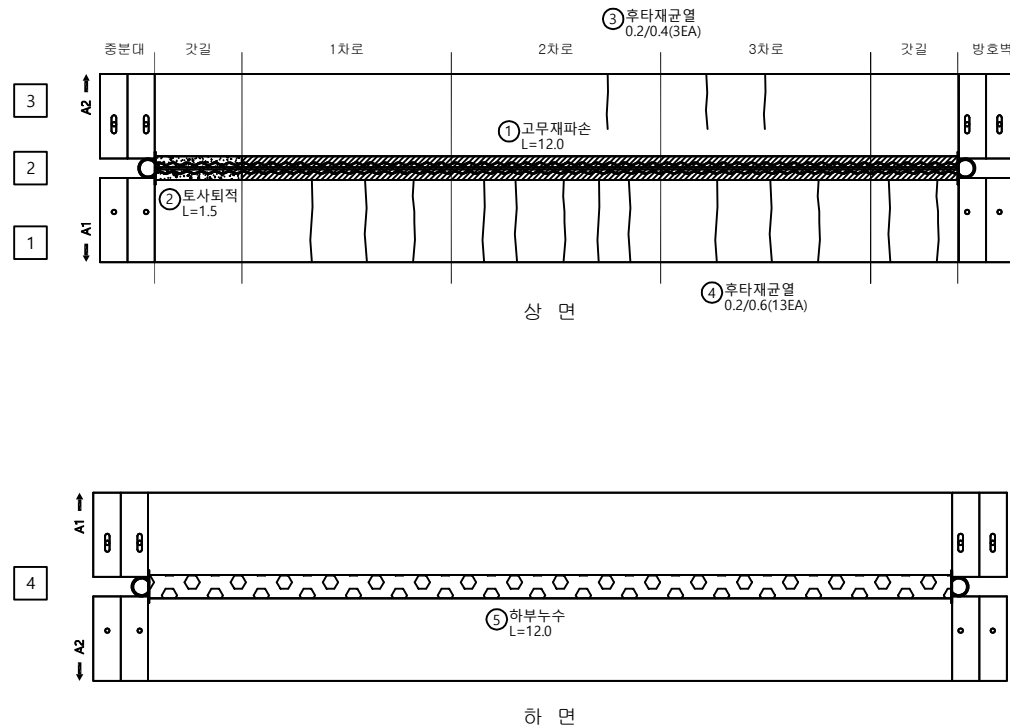
| 신축이음 | | | | | | | | | |
|---|---|---|---|---|---|---|---|---|---|
| 3 | 구 | 신축이음 | 후타재 균열 | 0.2 | 0.4 | | 3 | m | 1.20 |
| 4 | 구 | 신축이음 | 후타재 균열 | 0.2 | 0.6 | | 13 | m | 7.80 |
| 5 | 구 | 신축이음 | 하부누수 | | 12.0 | | 1 | m | 12.00 |

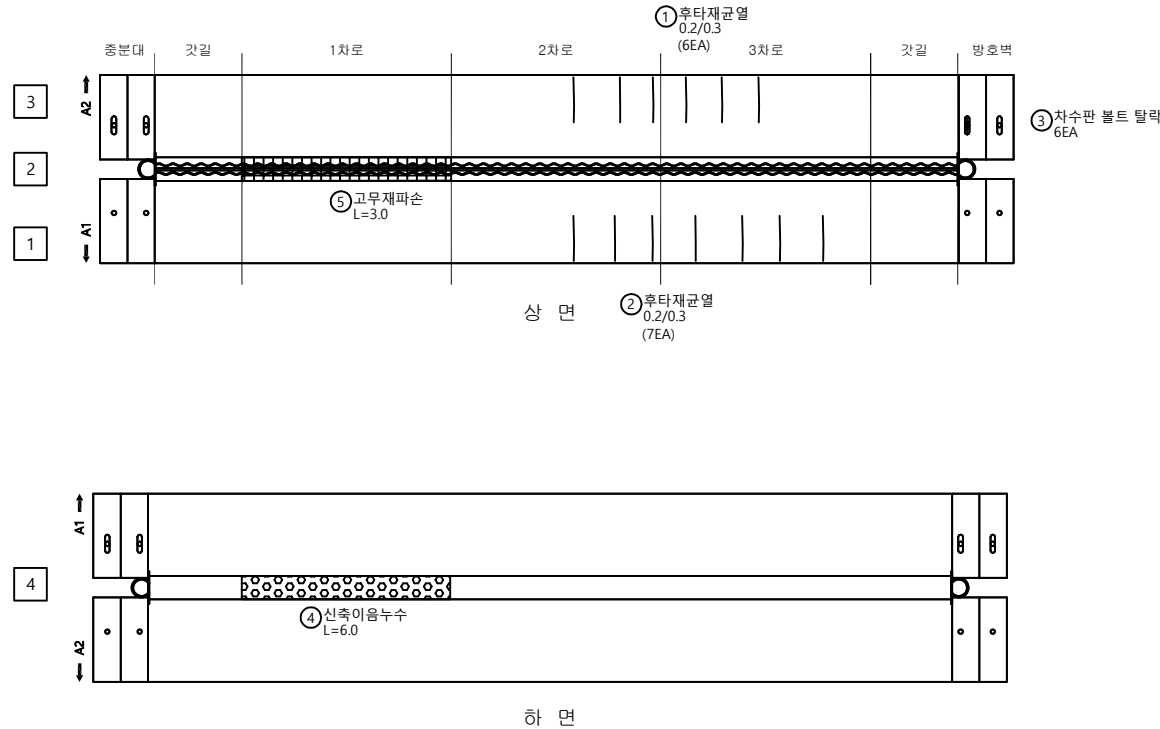
| 번호 | 신/구 | 부재명 | 손상현황 | 손상규모 | | | | | 비고 |
|---|---|---|---|---|---|---|---|---|---|
| 1 | 구 | 신축이음 | 후타재 균열 | 0.2 | 0.4 | | 6 | m | 2.40 |

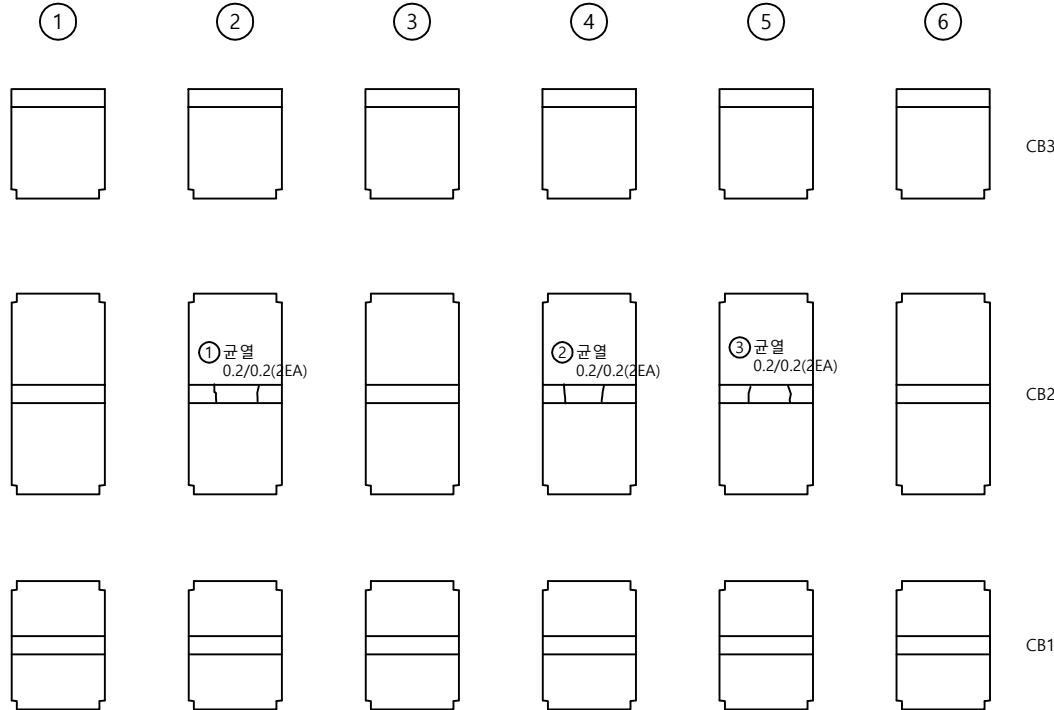
| 번호 | 신/구 | 부재명 | 손상현황 | 손상규모 | | | | | 비고 |
|---|---|---|---|---|---|---|---|---|---|
| 1 | 구 | 가로보 | 균열 | 0.2 | 0.3 | | 1 | m | 0.30 |
| 2 | 구 | 가로보 | 균열 | 0.2 | 1.5 | | 1 | m | 1.50 |
| 3 | 구 | 가로보 | 균열 | 0.2 | 1.5 | | 2 | m | 3.00 |
| 4 | 구 | 가로보 | 균열 | 0.2 | 0.2 | | 1 | m | 0.20 |
| 5 | 구 | 가로보 | 균열 | 0.2 | 1.5 | | 4 | m | 6.00 |

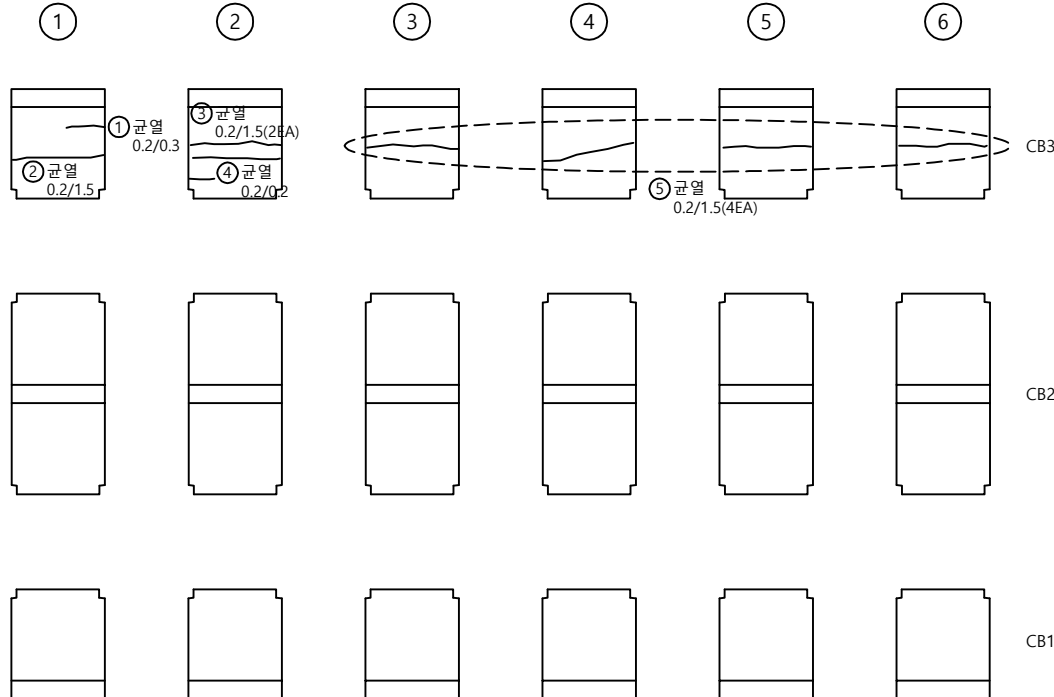
| 번호 | 신/구 | 부재명 | 손상현황 | 손상규모 | | | | | 비고 |
|---|---|---|---|---|---|---|---|---|---|
| 1 | 구 | 가로보 | 균열 | 0.2 | 1.2 | 1 | m | 1.20 | |
| 2 | 구 | 가로보 | 균열 | 0.2 | 1.5 | 5 | m | 7.50 | |
| 3 | 구 | 가로보 | 균열 | 0.1 | 0.8 | 1 | m | 0.80 | |
| 4 | 신 | 가로보 | 균열 | 0.1 | 1.0 | 2 | m | 2.00 | |

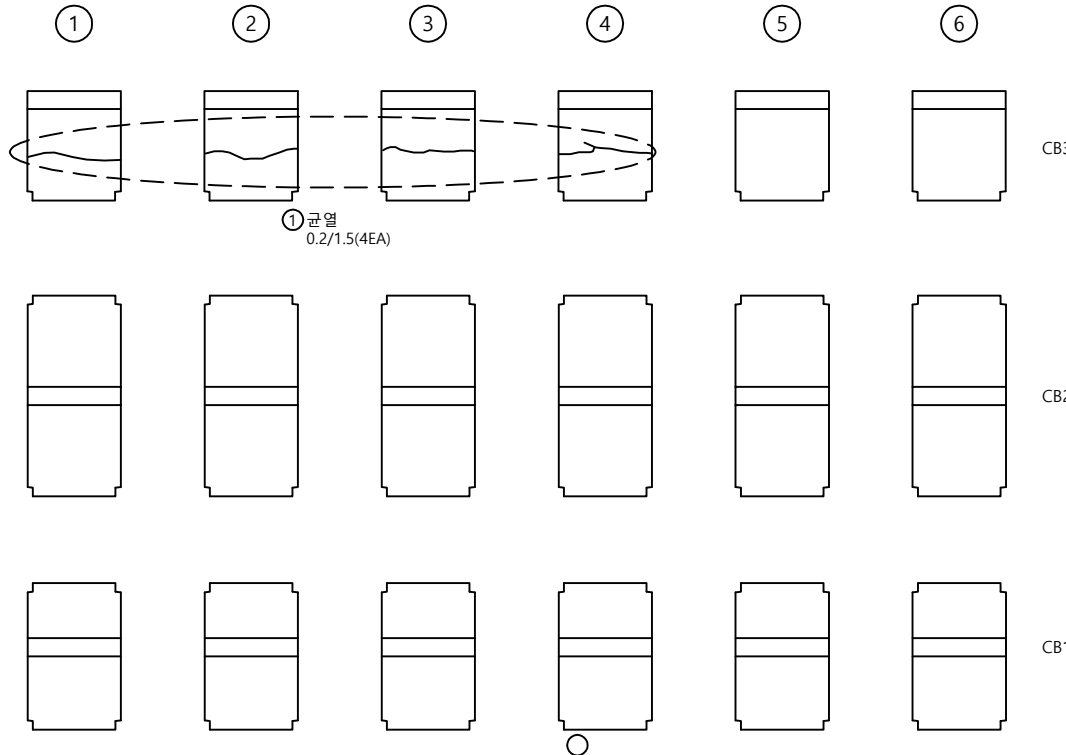
| 번호 | 신/구 | 부재명 | 손상현황 | 손상규모 | | | | | 비고 |
|---|---|---|---|---|---|---|---|---|---|
| 1 | 구 | 가로보 | 균열 | 0.2 | 0.5 | | 1 | m | 0.50 |
| 2 | 구 | 가로보 | 균열 | 0.2 | 1.8 | | 1 | m | 1.80 |

① 균열  
0.2/0.5

② 균열  
0.2/1.8

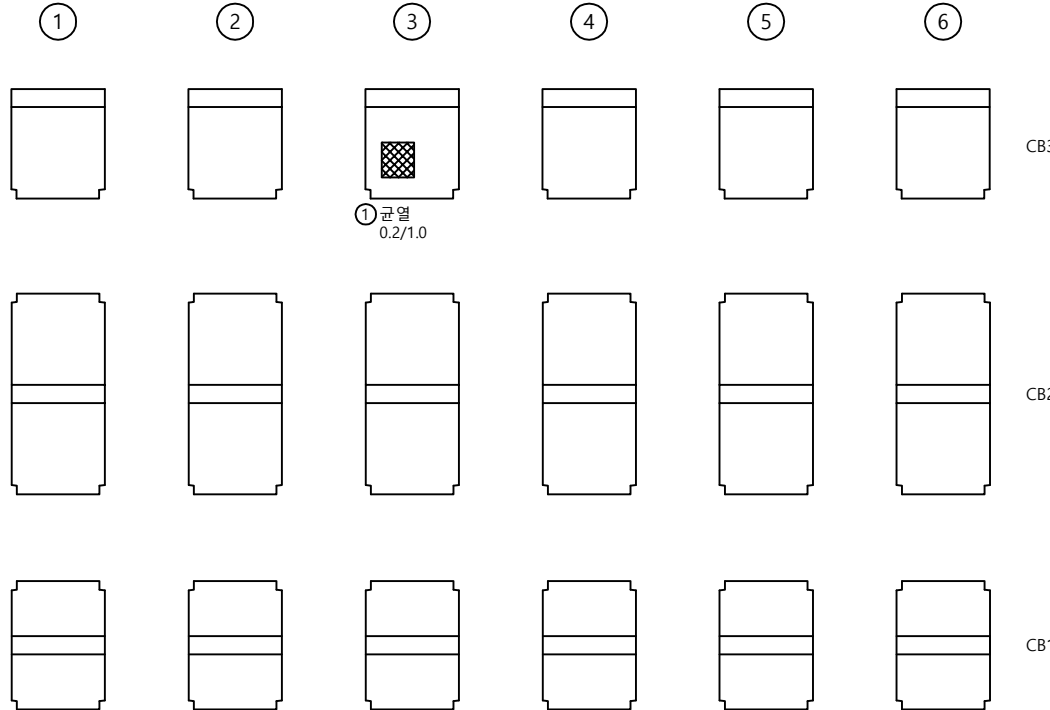
| 번호 | 신/구 | 부재명 | 손상현황 | 손상규모 | | | | | 비고 |
|---|---|---|---|---|---|---|---|---|---|
| 1 | 구 | 가로보 | 균열 | 0.2 | 0.3 | | 1 | m | 0.30 |
| 2 | 구 | 가로보 | 균열 | 0.2 | 0.4 | | 1 | m | 0.40 |
| 3 | 구 | 가로보 | 균열 | 0.2 | 1.0 | | 1 | m | 1.00 |

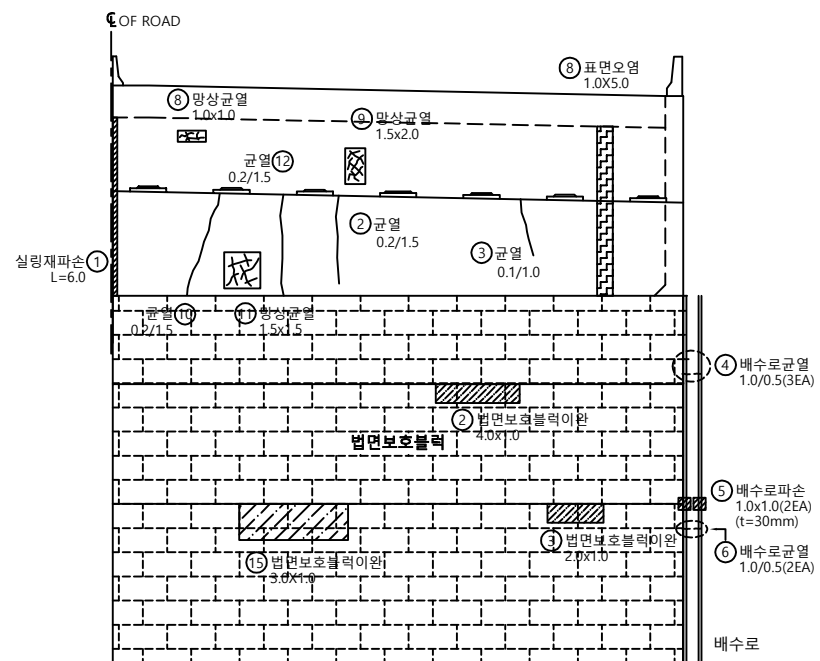
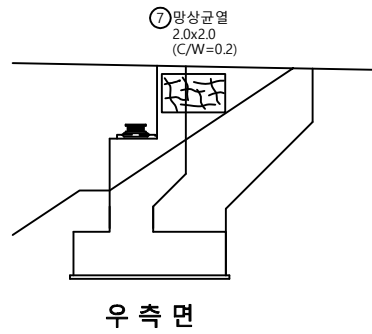
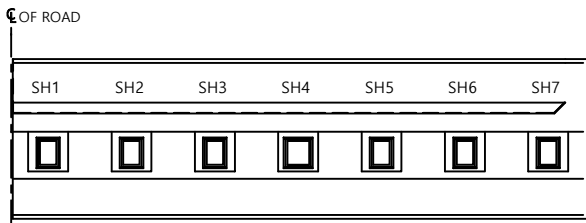
정 면 도

| 교대 A2 | | | | | | | | | |
|---|---|---|---|---|---|---|---|---|---|
| 2 | 구 | 교각 | 균열 | 0.2 | 1.5 | | 1 | m | 1.50 |
| 3 | 구 | 교각 | 균열 | 0.1 | 1.0 | | 1 | m | 1.00 |
| 4 | 구 | 교각 | 배수로 균열 | 1.0 | 0.5 | | 3 | m | 1.50 |
| 6 | 구 | 교각 | 배수로 균열 | 1.0 | 0.5 | | 2 | m | 1.00 |
| 7 | 구 | 교각 | 망상균열 | 0.2 | 2.0 | 2.0 | 1 | m <sup>2</sup> | 4.00 |
| 8 | 구 | 교각 | 망상균열 | 0.2 | 1.0 | 1.0 | 1 | m <sup>2</sup> | 1.00 |
| 9 | 구 | 교각 | 망상균열 | 0.2 | 1.5 | 2.0 | 1 | m <sup>2</sup> | 3.00 |
| 10 | 구 | 교각 | 균열 | 0.2 | 1.5 | | 1 | m | 1.50 |
| 11 | 구 | 교각 | 망상균열 | 0.2 | 1.5 | 1.5 | 1 | m <sup>2</sup> | 2.25 |
| 12 | 구 | 교각 | 균열 | 0.2 | 1.5 | | 1 | m | 1.50 |
