| 면 | | 일반도로 | | 고속도로 | 용역명 | 2022년 부산울산고속도로 정기·정밀안전점검용역 |
| 면 | | 고속도로 | | 고속도로 | 관리주체 | 부산울산고속도로(주) |
| | | 고속도로 | | 고속도로 | 시설유형 | 만 화 교 (부 산) |

# 교면포장 - S3 외관조사망도

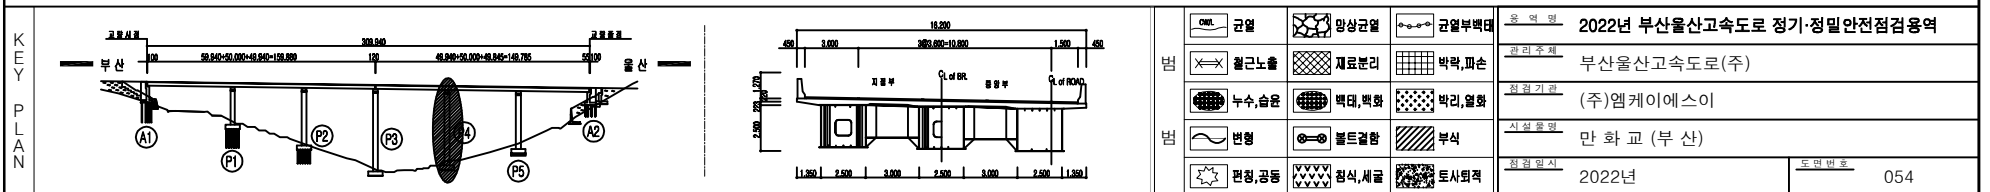
# 교각 - P4 외관조사망도

| 교각 | | | | | | | | | |
|---|---|---|---|---|---|---|---|---|---|
| 1 | 구 | 교평 | 균열 | 0.2 | 1.5 | | 1 | m | 1.50 |
| 2 | 구 | 교평 | 균열 | 0.2 | 1.0 | | 2 | m | 2.00 |
| 3 | 신 | 교량받침 | 앵커볼트부식 | | | | 24 | EA | 24.00 |
