# 삼정천교(부산) 교면포장 S1

| 용역명 | | 2023년 부산울산고속도로 정밀안전점검 및 성능평가용역 | | | |

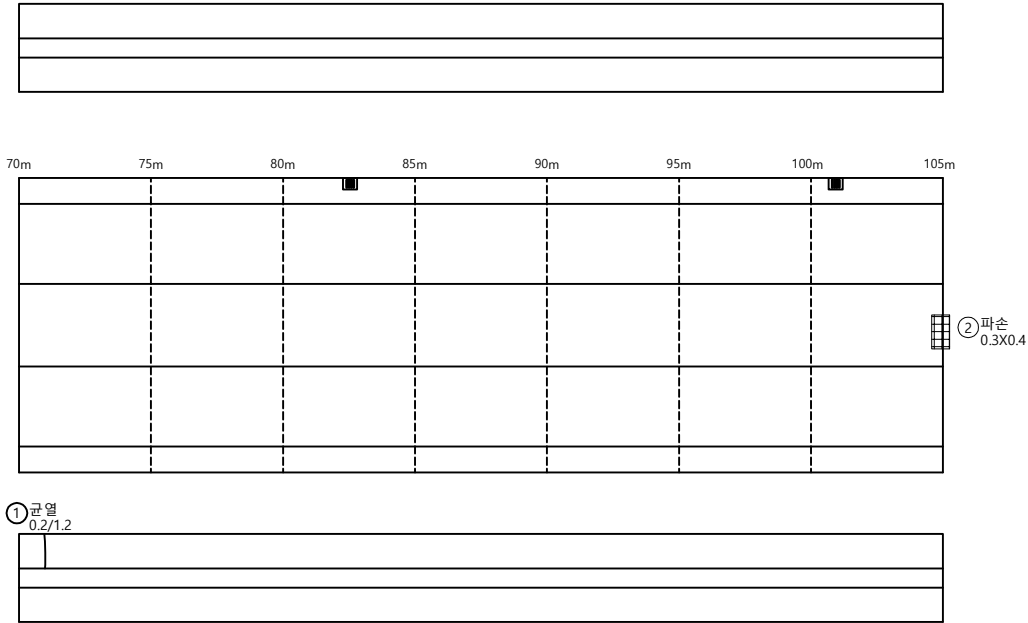
| 번호 | 신/구 | 부재명 | 손 상 현 황 | 손 상 규 모 | | | | | | 비고 |
|---|---|---|---|---|---|---|---|---|---|---|
| 1 | 구 | 방호벽 | 균열부 백태 | 0.2 | 9.0 | | 1 | m | 9.00 | |
| 2 | 구 | 방호벽 | 균열 | 0.2 | 2.5 | | 1 | m | 2.50 | |
| 3 | 구 | 방호벽 | 균열 | 0.2 | 2.0 | | 1 | m | 2.00 | |
| 4 | 구 | 방호벽 | 균열 | 0.2 | 0.8 | | 1 | m | 0.80 | |
| 5 | 구 | 방호벽 | 균열 | 0.2 | 4.0 | | 1 | m | 4.00 | |
| 6 | 구 | 방호벽 | 균열 | 0.2 | 0.8 | | 1 | m | 0.80 | |
| 7 | 신 | 교면포장 | 포장균열 | 1.0 | 12.0 | | 1 | m | 12.00 | |

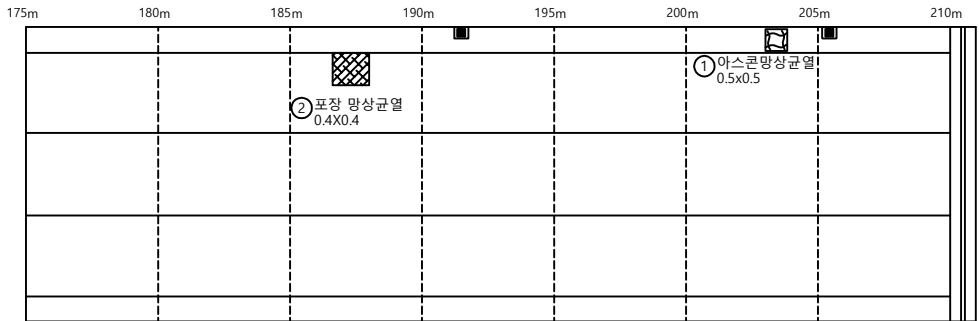
| 번호 | 신/구 | 부재명 | 손 상 현 황 | 손 상 규 모 | | | | | 비고 |
|---|---|---|---|---|---|---|---|---|---|
| 1 | 구 | 교면포장 | 포장 망상균열 | 0.5 | 0.5 | 0.5 | 1 | ㎡ | 0.25 |
| 2 | 신 | 교면포장 | 포장 망상균열 | 0.5 | 0.4 | 0.4 | 1 | ㎡ | 0.16 |
| 3 | 신 | 방호벽 | 균열 | 0.2 | 1.0 | | 1 | m | 1.00 |
| 4 | 신 | 방호벽 | 균열 | 0.2 | 0.3 | | 1 | m | 0.30 |

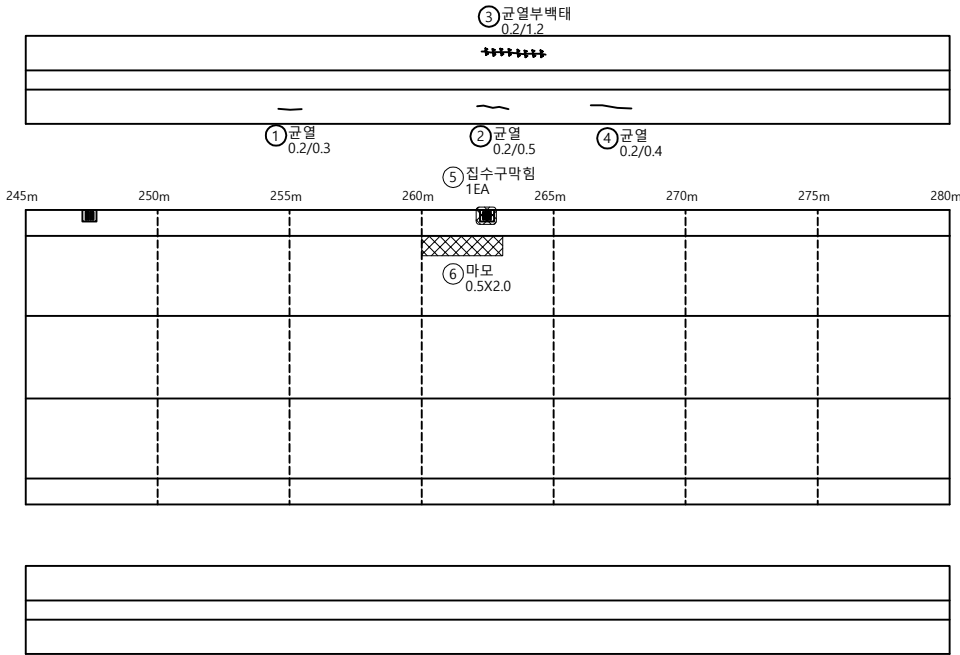
| 번호 | 신/구 | 부재명 | 손 상 현 황 | 손 상 규 모 | | | | | | 비고 |
|---|---|---|---|---|---|---|---|---|---|---|
| 1 | 신 | 병호벽 | 균열 | 0.2 | 0.3 | | 1 | m | 0.30 | |
| 2 | 구 | 병호벽 | 균열 | 0.2 | 1.5 | | 1 | m | 1.50 | |
| 3 | 구 | 병호벽 | 균열부백태 | 0.2 | 1.2 | | 1 | m | 1.20 | |
| 4 | 구 | 병호벽 | 균열 | 0.2 | 0.4 | | 1 | m | 0.40 | |

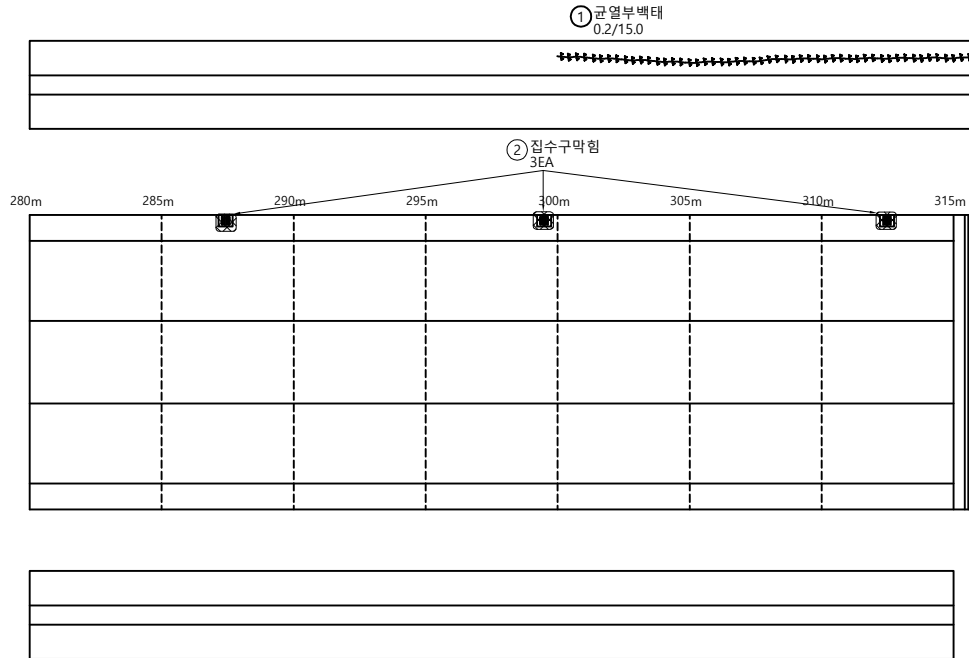
| 번호 | 신/구 | 부재명 | 손 상 현 황 | 손 상 규 모 | | | | | 비고 |
|---|---|---|---|---|---|---|---|---|---|
| 1 | 구 | 병호벽 | 균열부 백테 | 0.2 | 15.0 | | 1 | m | 15.00 |

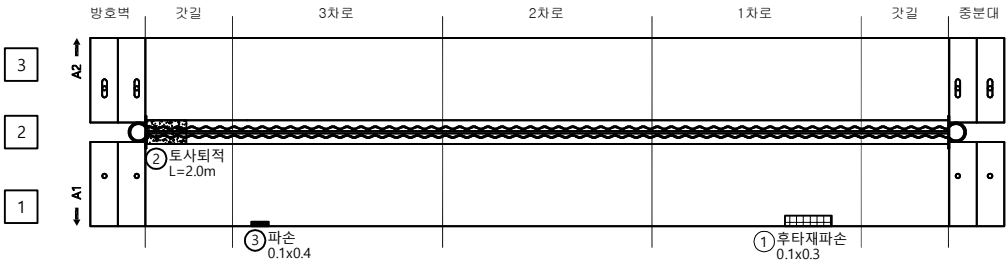
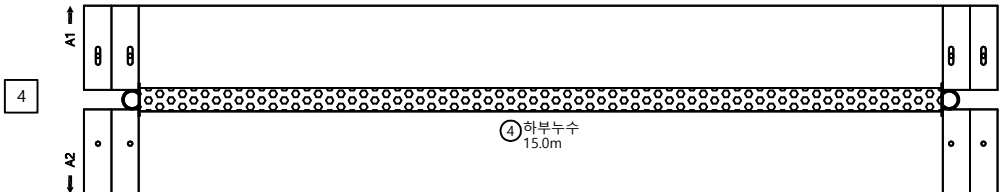
| 번호 | 신/구 | 부재명 | 손 상 현 황 | 손 상 규 모 | | | | | 비고 |
|---|---|---|---|---|---|---|---|---|---|
| 4 | 신 | 신축이음 | 하부누수 | | 15.0 | | 1 | m | 15.00 |

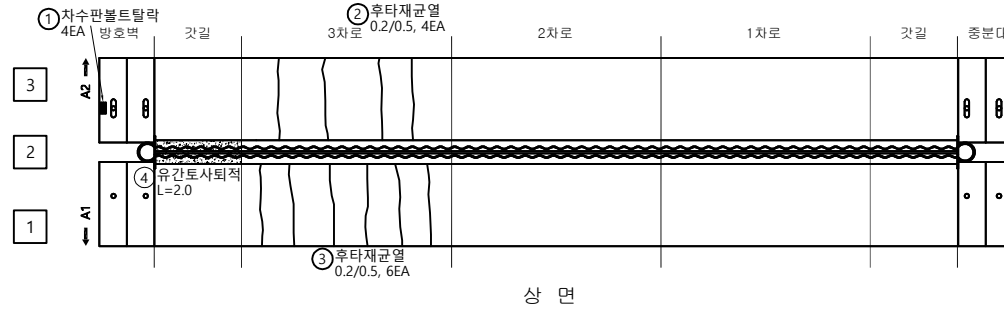
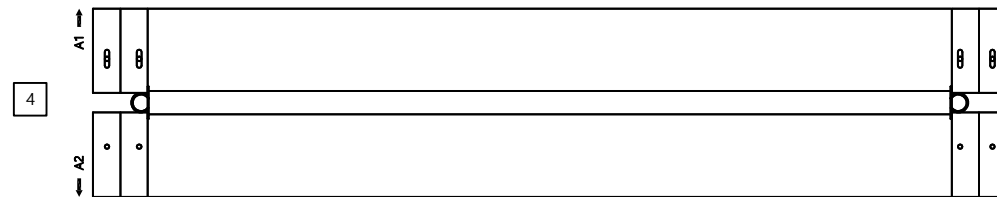
| 번호 | 신/구 | 부재명 | 손 상 현 황 | 손 상 규 모 | | | | | 비고 |
|---|---|---|---|---|---|---|---|---|---|
| 2 | 구 | 신축이음 | 후타재 균열 | 0.2 | 0.5 | | 4 | m | 2.00 |
| 3 | 구 | 신축이음 | 후타재 균열 | 0.2 | 0.5 | | 6 | m | 3.00 |

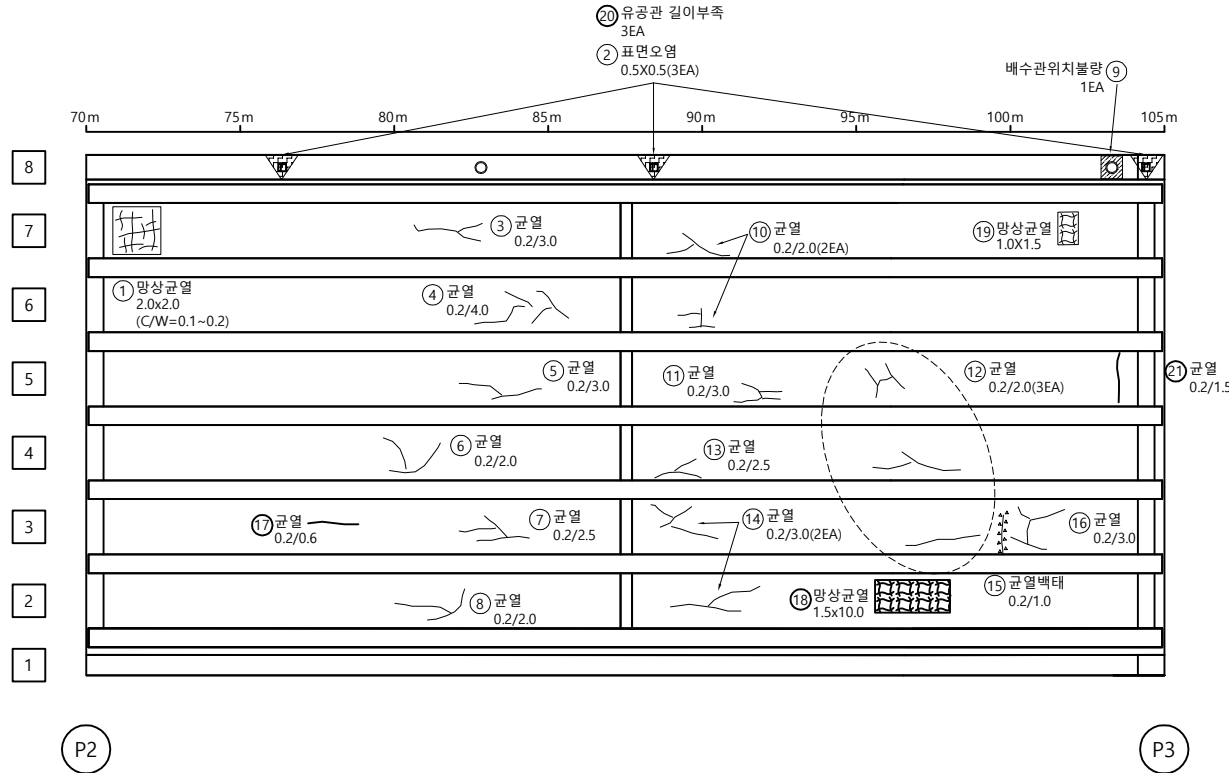
| 번호 | 선/구 | 부재명 | 손 상 현 황 | 손 상 규 모 | | | | | 비고 |
|---|---|---|---|---|---|---|---|---|---|
| 1 | 구 | 바닥판 | 망상균열 | 0.2 | 2.0 | 2.0 | 1 | m | 4.00 |
| 3 | 구 | 바닥판 | 균열 | 0.2 | 3.0 | | 1 | m | 3.00 |
| 4 | 구 | 바닥판 | 균열 | 0.2 | 4.0 | | 1 | m | 4.00 |
| 5 | 구 | 바닥판 | 균열 | 0.2 | 3.0 | | 1 | m | 3.00 |
| 6 | 구 | 바닥판 | 균열 | 0.2 | 2.0 | | 1 | m | 2.00 |
| 15 | 구 | 바닥판 | 균열부 백태 | 0.2 | 1.0 | | 1 | m | 1.00 |
| 18 | 구 | 바닥판 | 망상균열 | 0.2 | 1.5 | 10.0 | 1 | m | 15.00 |
| 21 | 신 | 바닥판 | 균열 | 0.2 | 1.5 | | 1 | m | 1.50 |

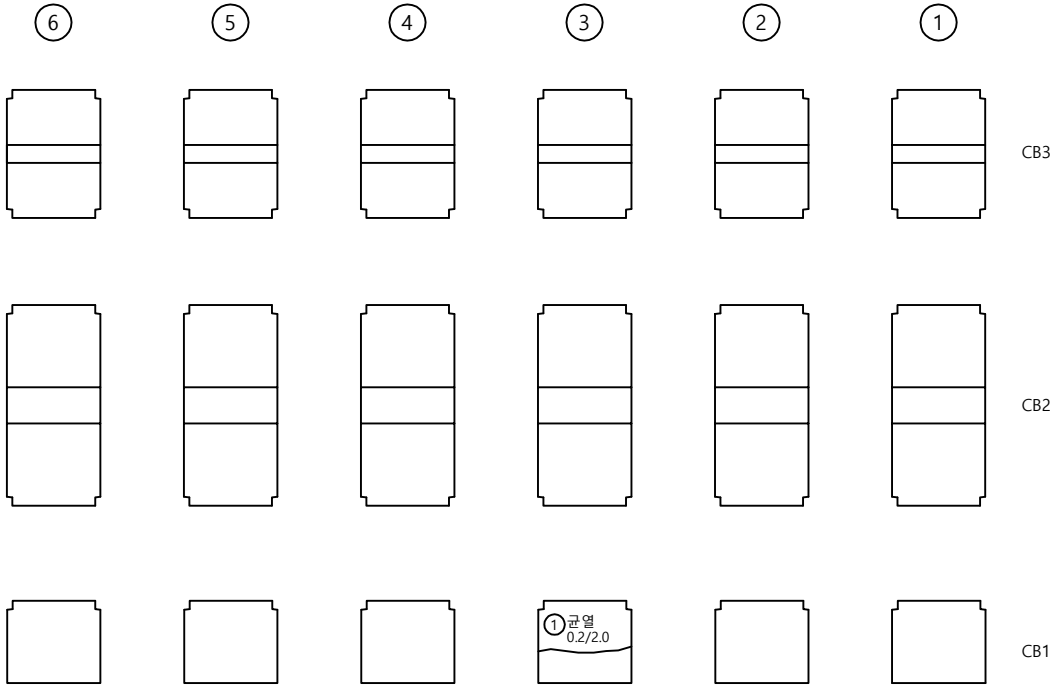
| 번호 | 선/구 | 부재명 | 손상현황 | 손상규모 | | | | | 비고 |
|---|---|---|---|---|---|---|---|---|---|
| 1 | 구 | 가로보 | 균열 | 0.2 | 2.0 | | 1 | m | 2.00 |

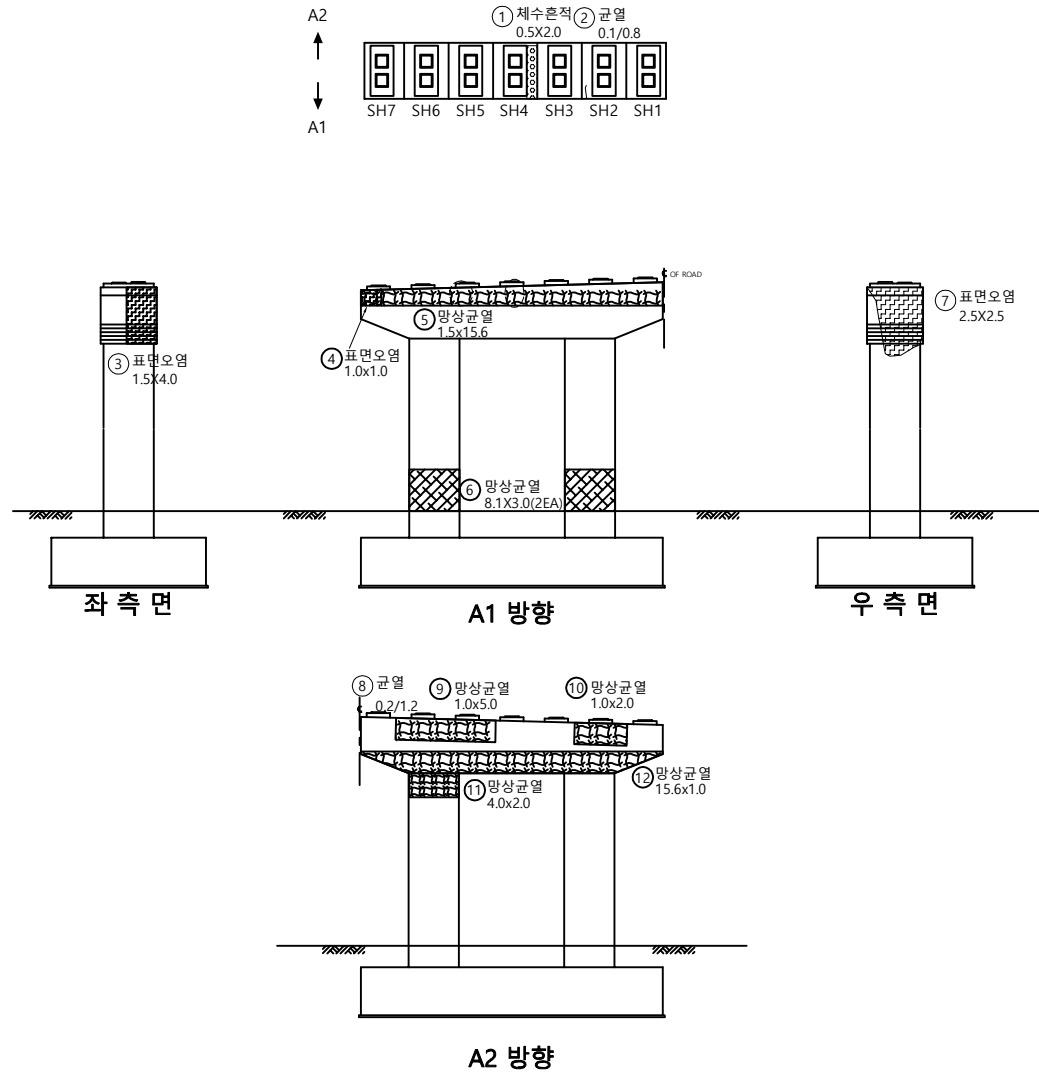
| No | 052 |

| 교각 | | | | | | | | | | |
|---|---|---|---|---|---|---|---|---|---|---|
| 2 | 구 | 교각 | 균열 | 0.1 | 0.8 | | 1 | m | 0.80 | |
| 5 | 구 | 교각 | 망상균열 | 0.2 | 1.5 | 15.6 | 1 | ㎡ | 23.40 | |
| 6 | 신 | 교각 | 망상균열 | 0.2 | 8.1 | 3.0 | 2 | ㎡ | 48.60 | |
| 8 | 구 | 교각 | 균열 | 0.2 | 1.2 | | 1 | m | 1.20 | |
| 9 | 구 | 교각 | 망상균열 | 0.2 | 1.0 | 5.0 | 1 | ㎡ | 5.00 | |
| 10 | 구 | 교각 | 망상균열 | 0.2 | 1.0 | 2.0 | 1 | ㎡ | 2.00 | |
| 11 | 구 | 교각 | 망상균열 | 0.2 | 4.0 | 2.0 | 1 | ㎡ | 8.00 | |
| 12 | 구 | 교각 | 망상균열 | 0.2 | 15.6 | 1.0 | 1 | ㎡ | 15.60 | |

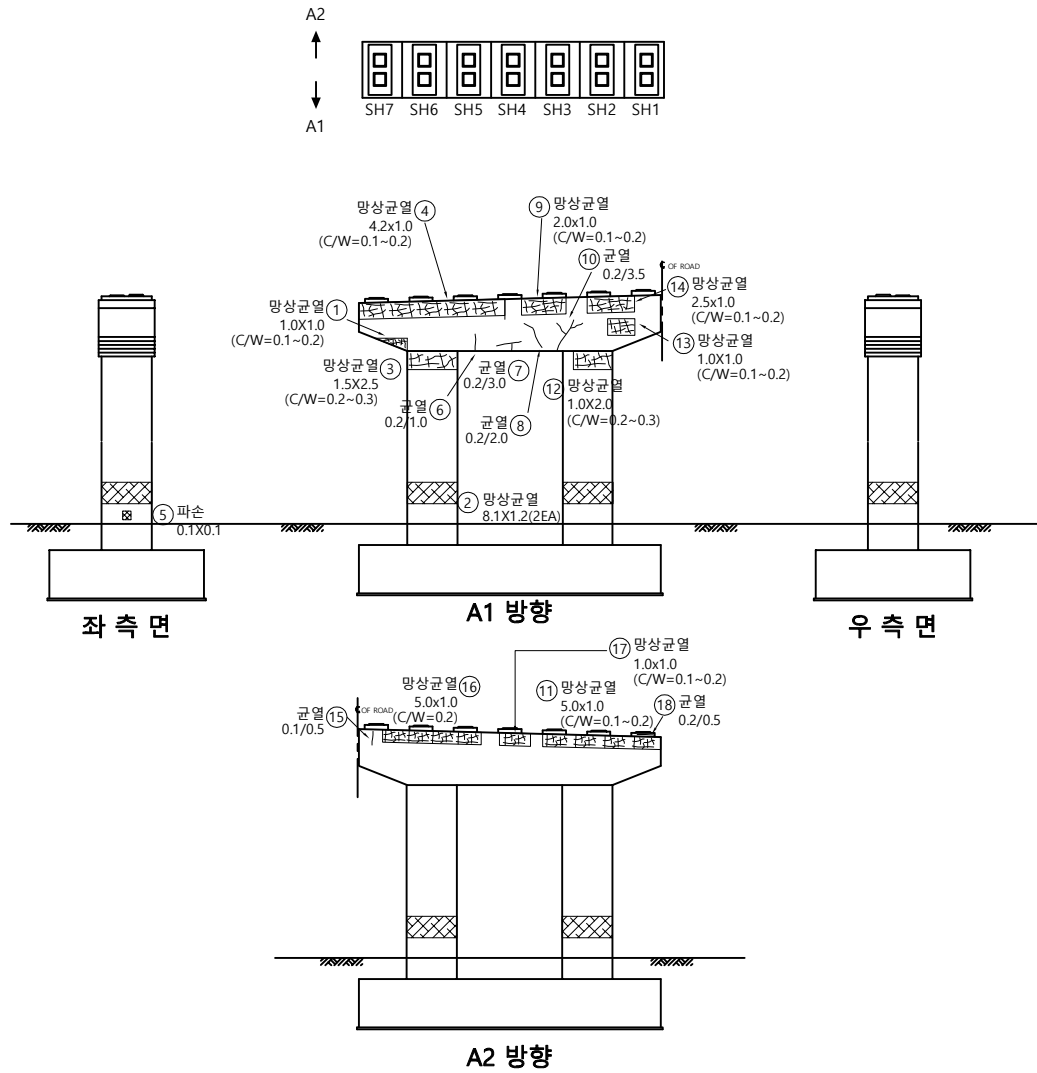
| | ☐ 철근노출 | ▨ 소성변형 | ▨ 들 뜸 | No. 054 |

| 교각 | | | | | | | | | | | | |
|---|---|---|---|---|---|---|---|---|---|--|---|--|
| 1 | 구 | 교각 | 망상균열 | 0.2 | 1.0 | 1.0 | 1 | ㎡ | 1.00 | | | |
| 2 | 구 | 교각 | 망상균열 | 0.2 | 8.1 | 1.2 | 2 | ㎡ | 19.44 | | | |
| 3 | 구 | 교각 | 망상균열 | 0.2 | 1.5 | 2.5 | 1 | ㎡ | 3.75 | | | |
| 4 | 구 | 교각 | 망상균열 | 0.2 | 4.2 | 1.0 | 1 | ㎡ | 4.20 | | | |
| 6 | 구 | 교각 | 균열 | 0.2 | 1.0 | | 1 | m | 1.00 | | | |
| 7 | 구 | 교각 | 균열 | 0.2 | 3.0 | | 1 | m | 3.00 | | | |
| 8 | 구 | 교각 | 균열 | 0.2 | 2.0 | | 1 | m | 2.00 | | | |
| 9 | 구 | 교각 | 망상균열 | 0.2 | 2.5 | 1.0 | 3 | ㎡ | 7.50 | | | |
| 10 | 구 | 교각 | 균열 | 0.2 | 3.5 | | 1 | m | 3.50 | | | |
| 11 | 구 | 교각 | 망상균열 | 0.2 | 5.0 | 1.0 | 2 | ㎡ | 10.00 | | | |
| 12 | 구 | 교각 | 망상균열 | 0.2 | 1.0 | 2.0 | 1 | ㎡ | 2.00 | | | |
| 13 | 구 | 교각 | 망상균열 | 0.2 | 1.0 | 1.0 | 1 | ㎡ | 1.00 | | | |
| 14 | 구 | 교각 | 망상균열 | 0.2 | 2.5 | 1.0 | 1 | ㎡ | 2.50 | | | |
| 15 | 구 | 교각 | 균열 | 0.2 | 0.5 | | 11 | m | 5.50 | | | |
| 16 | 구 | 교각 | 망상균열 | 0.2 | 5.0 | 1.0 | 4 | ㎡ | 20.00 | | | |
| 17 | 구 | 교각 | 망상균열 | 0.2 | 1.0 | 1.0 | 3 | ㎡ | 3.00 | | | |
| 18 | 구 | 교각 | 균열 | 0.2 | 0.5 | | 1 | m | 0.50 | | | |

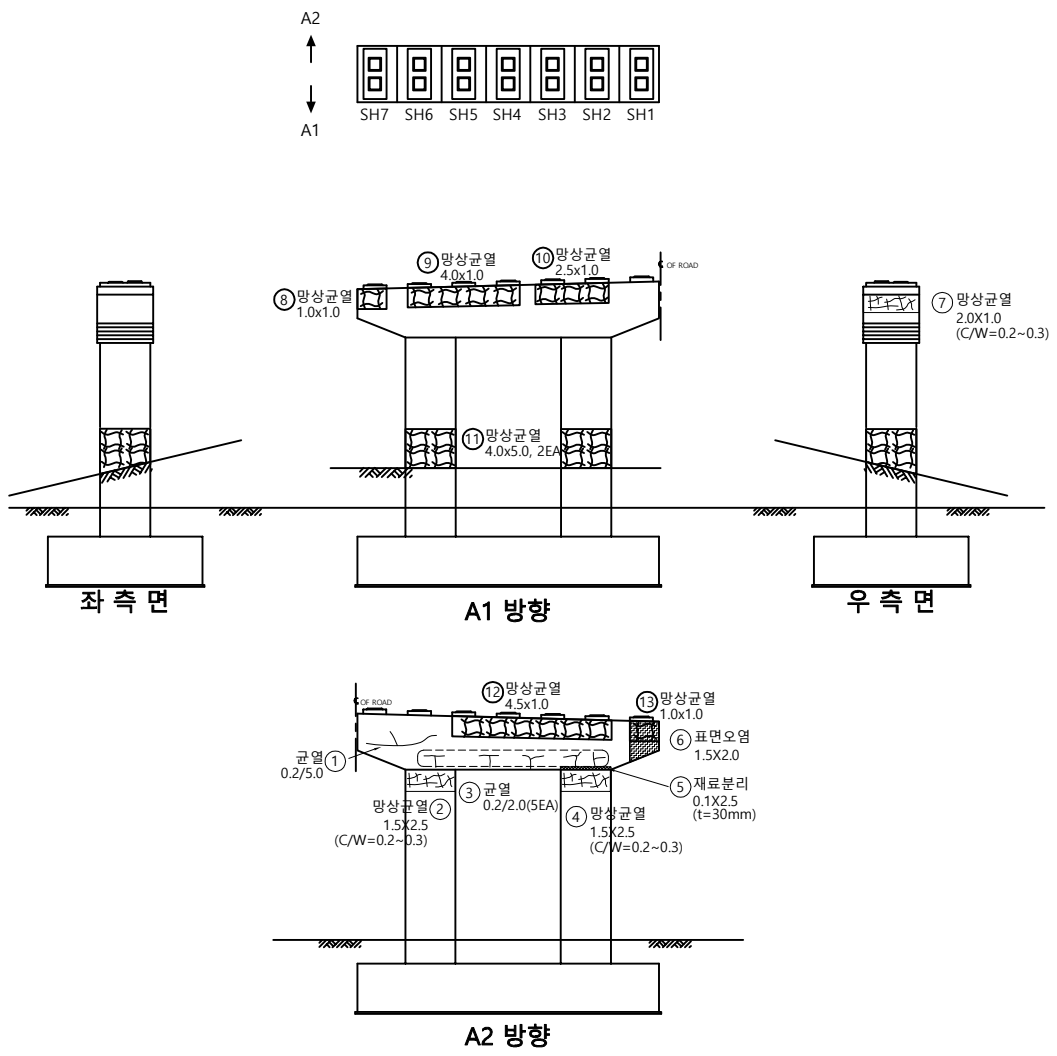
| 교각 | | | | | | | | | | |
|---|---|---|---|---|---|---|---|---|---|---|
| P8 | | | | | | | | | | |

| 교각 | | | | | | | | | | |
|---|---|---|---|---|---|---|---|---|---|---|
| 1 | 구 | 교각 | 균열 | 0.2 | 5.0 | | 1 | m | 5.00 | |
| 2 | 구 | 교각 | 망상균열 | 0.2 | 1.5 | 1.5 | 1 | ㎡ | 2.25 | |
| 3 | 구 | 교각 | 균열 | 0.2 | 2.0 | | 5 | m | 10.00 | |
| 4 | 구 | 교각 | 망상균열 | 0.2 | 1.5 | 2.5 | 1 | ㎡ | 3.75 | |
| 7 | 구 | 교각 | 망상균열 | 0.2 | 2.0 | 1.0 | 1 | ㎡ | 2.00 | |
| 8 | 구 | 교각 | 망상균열 | 0.2 | 1.0 | 1.0 | 1 | ㎡ | 1.00 | |
| 9 | 구 | 교각 | 망상균열 | 0.2 | 4.0 | 1.0 | 1 | ㎡ | 4.00 | |
| 10 | 구 | 교각 | 망상균열 | 0.2 | 2.5 | 1.0 | 1 | ㎡ | 2.50 | |
| 11 | 신 | 교각 | 망상균열 | 0.2 | 4.0 | 5.0 | 2 | ㎡ | 40.00 | |
| 12 | 구 | 교각 | 망상균열 | 0.2 | 4.5 | 1.0 | 1 | ㎡ | 4.50 | |
| 13 | 구 | 교각 | 망상균열 | 0.2 | 1.0 | 1.0 | 1 | ㎡ | 1.00 | |

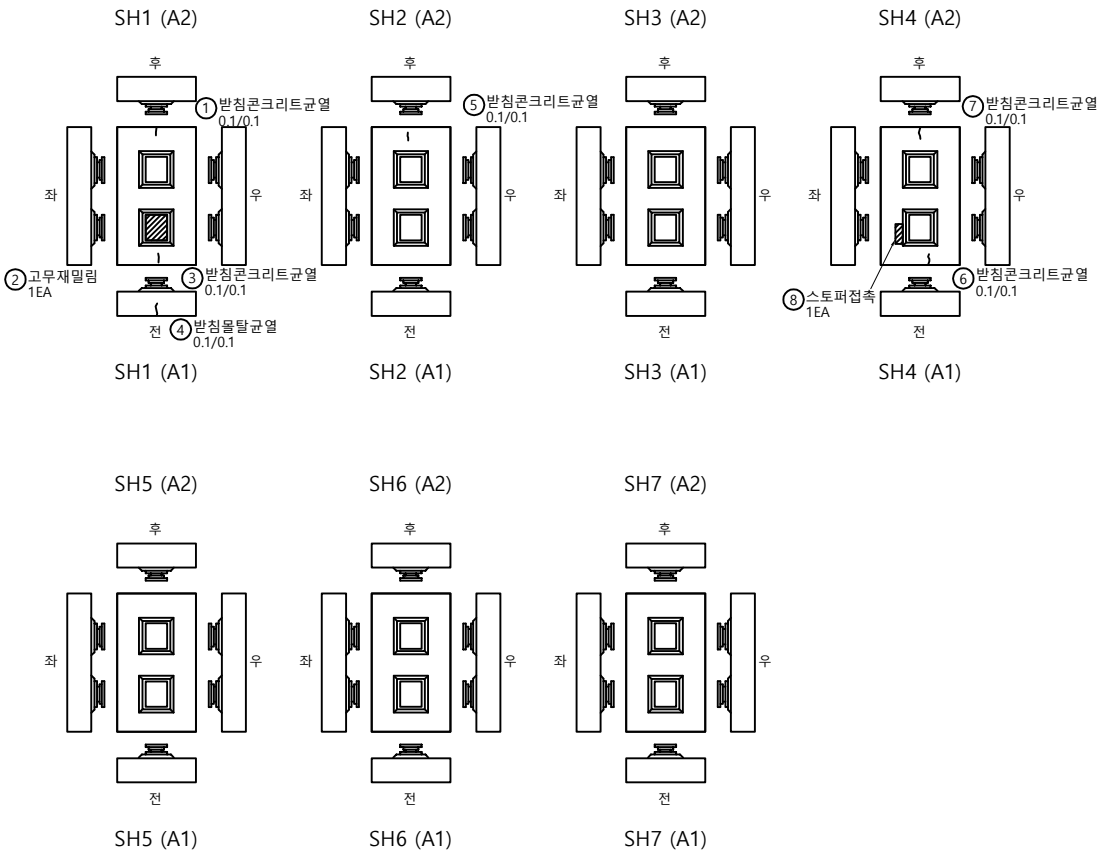
| 번호 | 신/구 | 부재명 | 손 상 현 황 | 손 상 규 모 | | | | | | 비고 |
|---|---|---|---|---|---|---|---|---|---|---|
| 1 | 구 | 교량받침 | 받침콘크리트균열 | 0.1 | 0.1 | | 1 | m | 0.10 | |
| 3 | 구 | 교량받침 | 받침콘크리트균열 | 0.1 | 0.1 | | 1 | m | 0.10 | |
| 4 | 구 | 교량받침 | 받침물탈 균열 | 0.1 | 0.1 | | 1 | m | 0.10 | |
| 5 | 구 | 교량받침 | 받침콘크리트균열 | 0.1 | 0.1 | | 1 | m | 0.10 | |
| 6 | 구 | 교량받침 | 받침콘크리트균열 | 0.1 | 0.1 | | 1 | m | 0.10 | |
| 7 | 구 | 교량받침 | 받침콘크리트균열 | 0.1 | 0.1 | | 1 | m | 0.10 | |

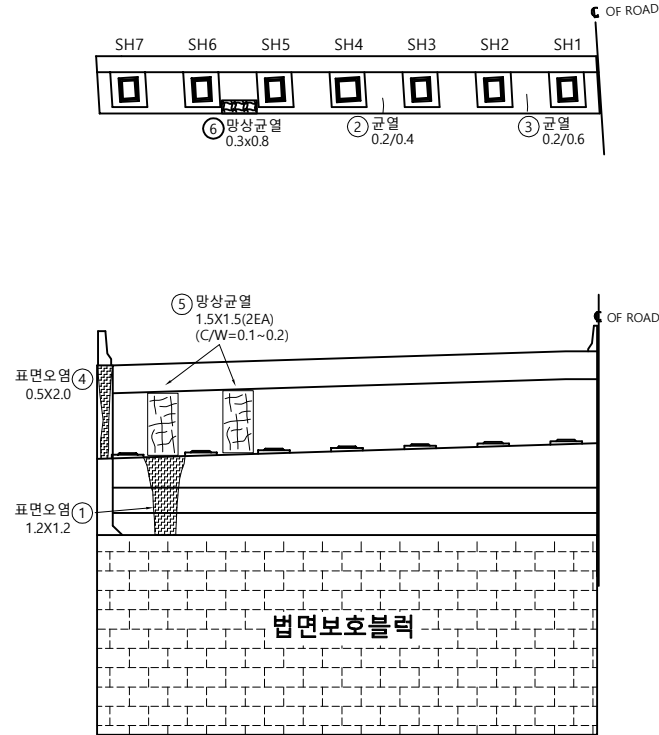
정 면 도

| 교대 | | | | | | | | | |
|---|---|---|---|---|---|---|---|---|---|
| 2 | 구 | 교대 | 균열 | 0.2 | 0.4 | | 1 | m | 0.40 |
| 3 | 구 | 교대 | 균열 | 0.2 | 0.6 | | 1 | m | 0.60 |
| 5 | 구 | 교대 | 망상균열 | 0.2 | 1.5 | 1.5 | 2 | ㎡ | 4.50 |
