삼정천교(울산) 교면포장 S1

손 상 물 량 표

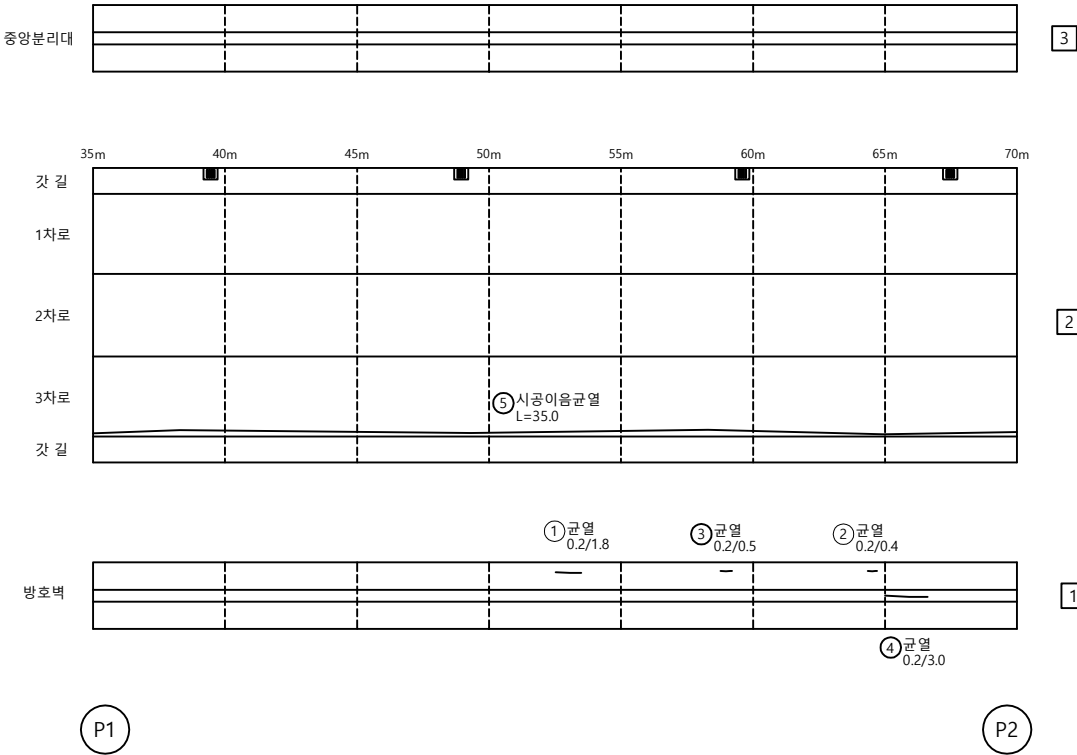
| 교면포장 | | | | | | | | | |
|---|---|---|---|---|---|---|---|---|---|
| S2 | | | | | | | | | |

| 교면포장 | | | | | | | | | |
|---|---|---|---|---|---|---|---|---|---|
| 1 | 구 | 방호벽 | 균열 | 0.2 | 1.8 | | 1 | m | 1.80 |
| 2 | 구 | 방호벽 | 균열 | 0.2 | 0.4 | | 1 | m | 0.40 |
| 3 | 구 | 방호벽 | 균열 | 0.2 | 0.5 | | 1 | m | 0.50 |
| 4 | 구 | 방호벽 | 균열 | 0.2 | 3.0 | | 1 | m | 3.00 |
| 5 | 구 | 교면포장 | 시공이음 균열 | 1.0 | 35.0 | | 1 | m | 35.00 |

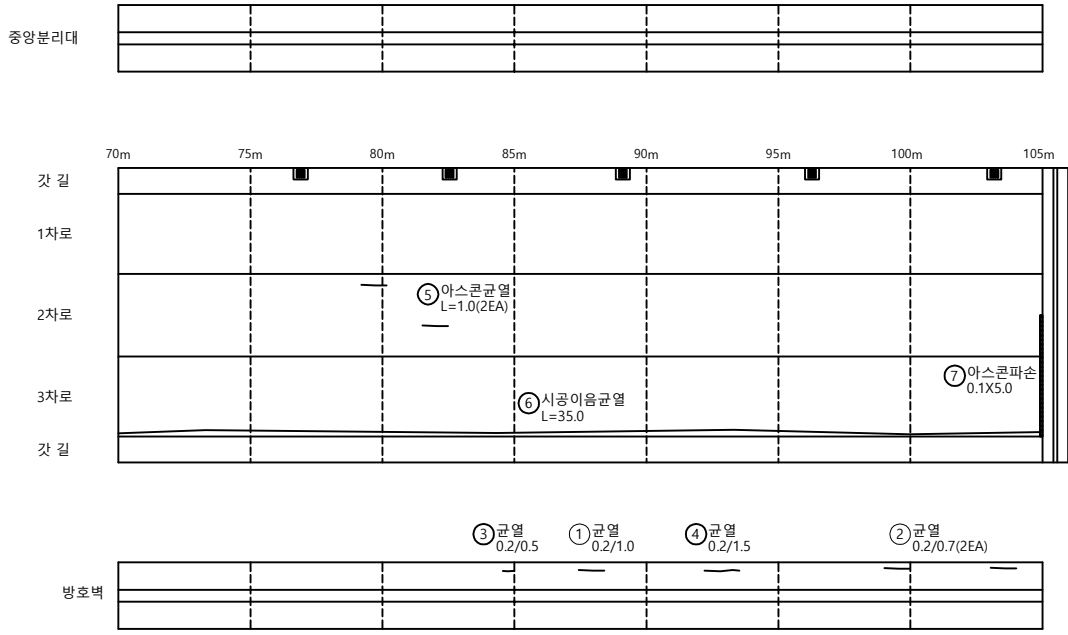
| 번호 | 신/구 | 부재명 | 손 상 현 황 | 손 상 규 모 | | | | | 비고 |
|---|---|---|---|---|---|---|---|---|---|
| 1 | 구 | 방호벽 | 균열 | 0.2 | 1.0 | | 1 | m | 1.00 |
| 2 | 구 | 방호벽 | 균열 | 0.2 | 0.7 | | 2 | m | 1.40 |
| 3 | 구 | 방호벽 | 균열 | 0.2 | 0.5 | | 1 | m | 0.50 |
| 4 | 구 | 방호벽 | 균열 | 0.2 | 1.5 | | 2 | m | 3.00 |
| 5 | 구 | 교면포장 | 포장균열 | 1.0 | 1.0 | | 2 | m | 2.00 |
| 6 | 구 | 교면포장 | 시공이음 균열 | 1.0 | 35.0 | | 1 | m | 35.00 |

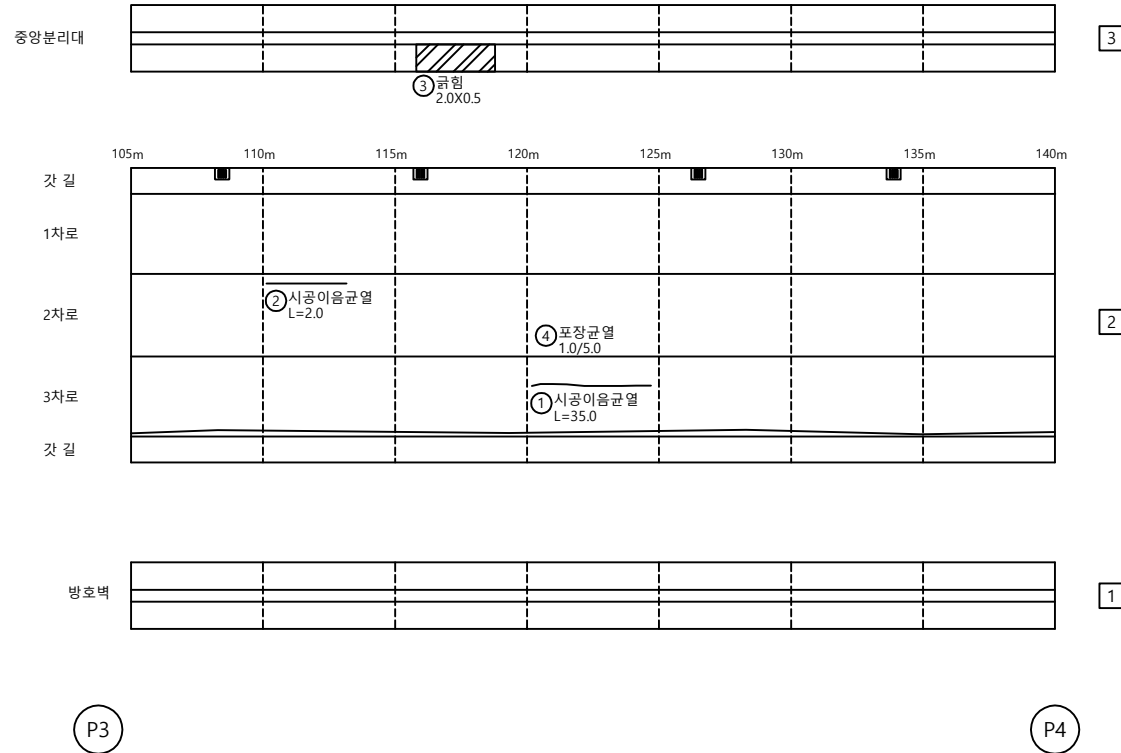
| 번호 | 신/구 | 부재명 | 손 상 현 황 | 손 상 규 모 | | | | | | 비고 |
|---|---|---|---|---|---|---|---|---|---|---|
| 1 | 구 | 교면포장 | 시공이음 균열 | 1.0 | 35.0 | | 1 | m | 35.00 | |
| 2 | 구 | 교면포장 | 시공이음 균열 | 1.0 | 2.0 | | 1 | m | 2.00 | |
| 3 | 신 | 방호벽 | 균열 | | 2.0 | 0.5 | 1 | m | 1.00 | |
| 4 | 신 | 교면포장 | 포장균열 | 1.0 | 5.0 | | 1 | m | 5.00 | |

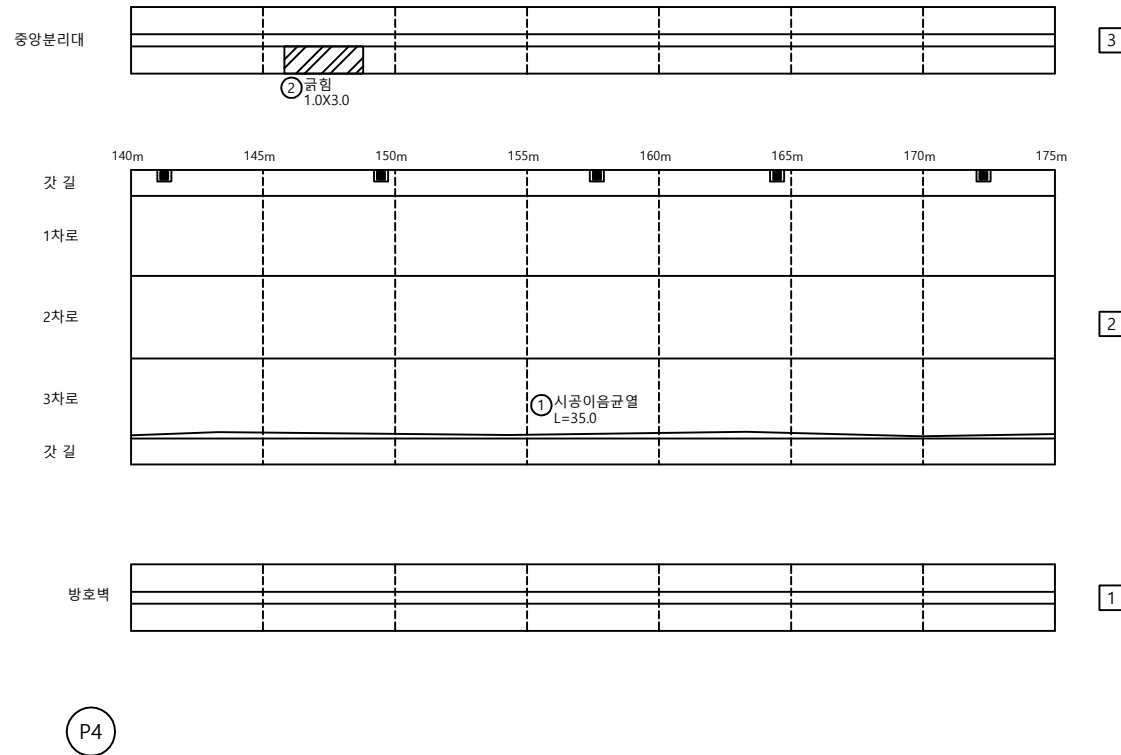
| 번호 | 신/구 | 부재명 | 손 상 현 황 | 손 상 규 모 | | | | | 비고 |
|---|---|---|---|---|---|---|---|---|---|
| 1 | 구 | 교면포장 | 시공이음 균열 | 1.0 | 35.0 | | 1 | m | 35.00 |
| 2 | 신 | 방호벽 | 균열 | | 1.0 | 3.0 | 1 | m | 3.00 |

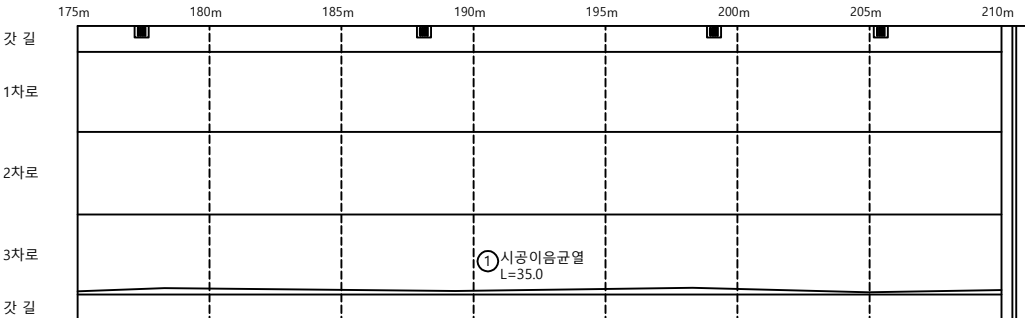
| 번호 | 신/구 | 부재명 | 손 상 현 경 | 손 상 규 모 | | | | | | 비 고 |
|---|---|---|---|---|---|---|---|---|---|---|
| 1 | 구 | 교면포장 | 시공이음균열 | 1.0 | 35.0 | | 1 | m | 35.00 | |

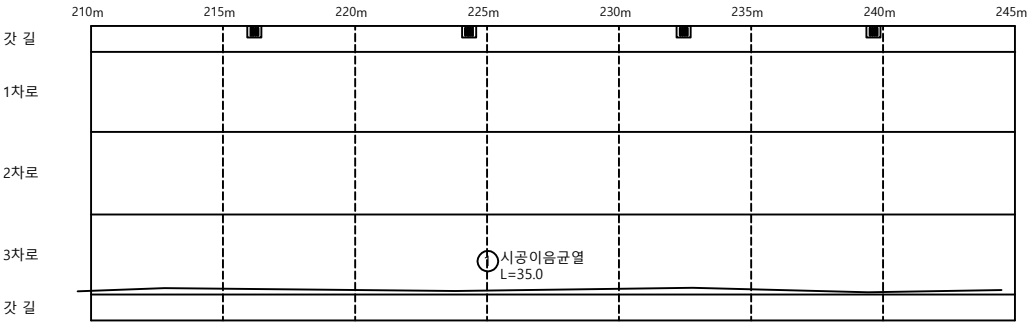
| 번호 | 선/구 | 부재명 | 손 상 현 황 | 손 상 규 모 | | | | | 비고 |
|---|---|---|---|---|---|---|---|---|---|
| 1 | 구 | 교면포장 | 시공이음 균열 | 1.0 | 35.0 | | 1 | m | 35.00 |
| 2 | 구 | 방호벽 | 균열(0.3mm이상) | 0.3 | 0.5 | | 1 | m | 0.50 |

② 균열 0.3/0.5

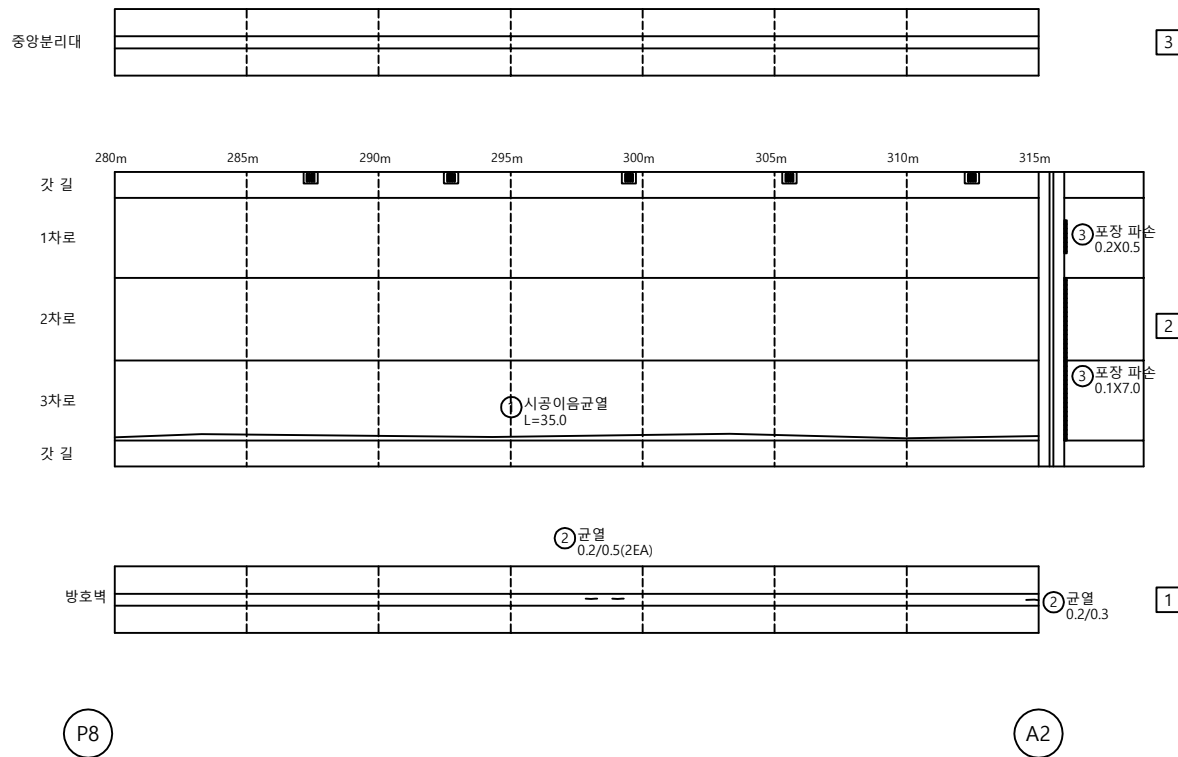
S9

| 번호 | 선/구 | 부재명 | 손 상 현 황 | 손 상 규 모 | | | | | 비고 |
|---|---|---|---|---|---|---|---|---|---|
| 1 | 구 | 교면포장 | 시공이음 균열 | 1.0 | 35.0 | | 1 | m | 35.00 |
| 2 | 구 | 방호벽 | 균열 | 0.2 | 0.5 | | 1 | m | 0.50 |
| 5 | 신 | 방호벽 | 균열 | 0.2 | 0.5 | | 1 | m | 0.50 |

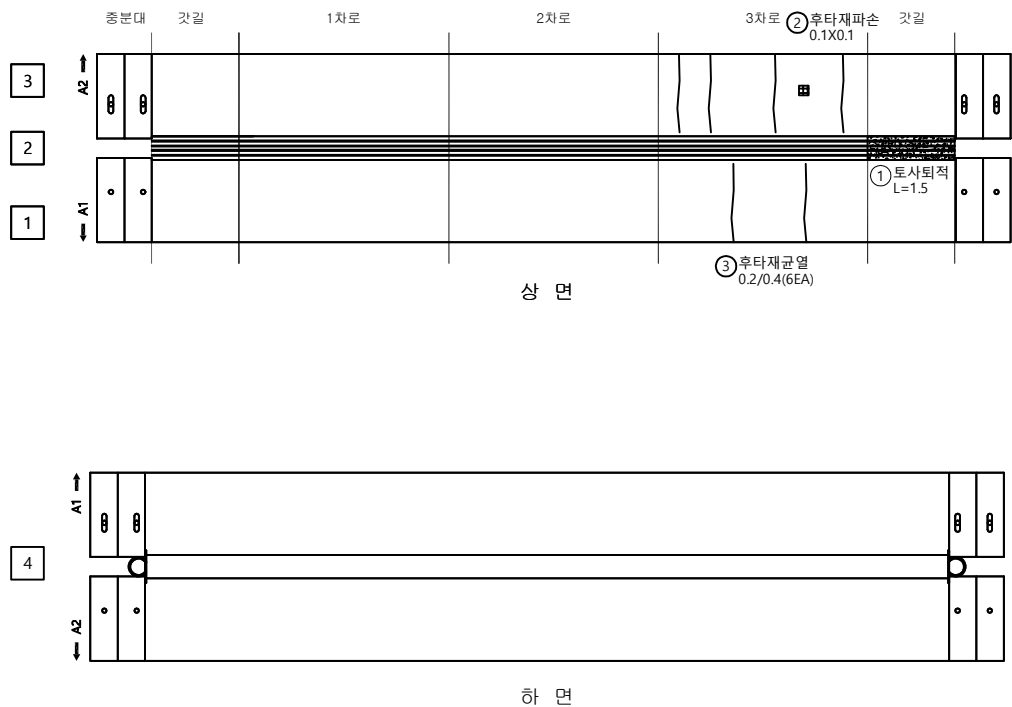
| 신축이음 | | | | | | | | | | |
|---|---|---|---|---|---|---|---|---|---|---|
| P6 | | | | | | | | | | |

| 신축이음 | | | | | | | | | | |
|---|---|---|---|---|---|---|---|---|---|---|
| 3 | 구 | 신축이음 | 후타재 균열 | 0.2 | 0.4 | | 6 | m | 2.40 | |

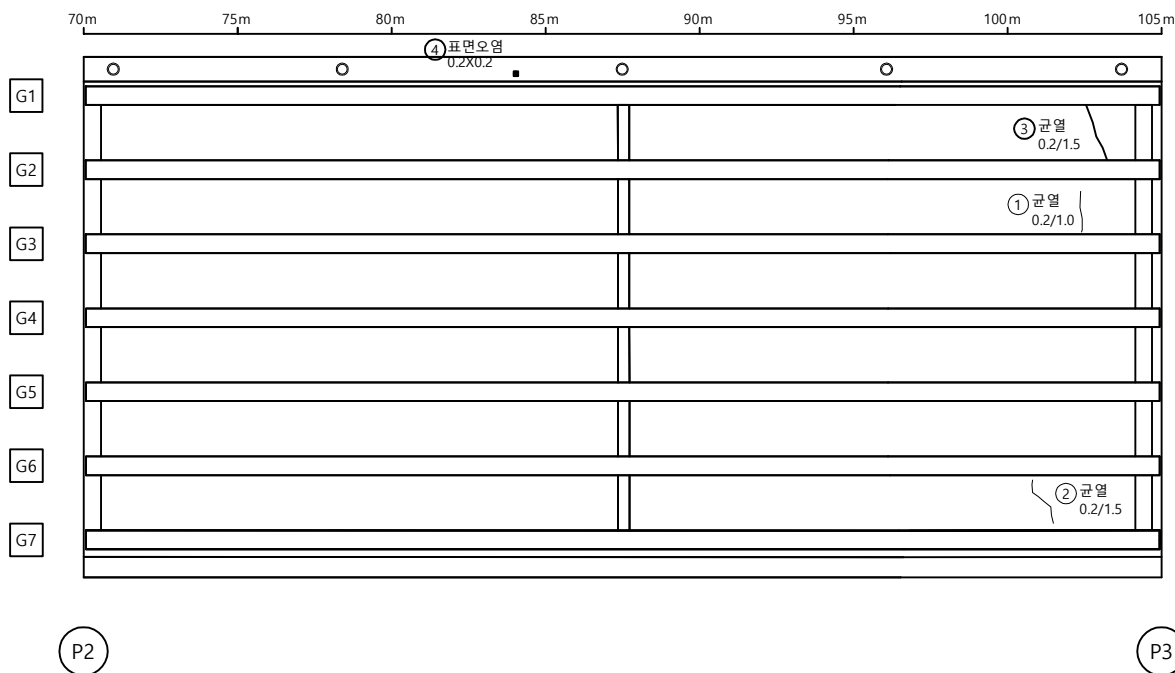
| 번호 | 선/구 | 부재명 | 손 상 현 황 | 손 상 규 모 | | | | | | 비고 |
|---|---|---|---|---|---|---|---|---|---|---|
| 1 | 구 | 바닥판 | 균열 | 0.2 | 1.0 | | 1 | m | 1.00 | |
| 2 | 구 | 바닥판 | 균열 | 0.2 | 1.5 | | 1 | m | 1.50 | |
| 3 | 구 | 바닥판 | 균열 | 0.2 | 1.5 | | 1 | m | 1.50 | |

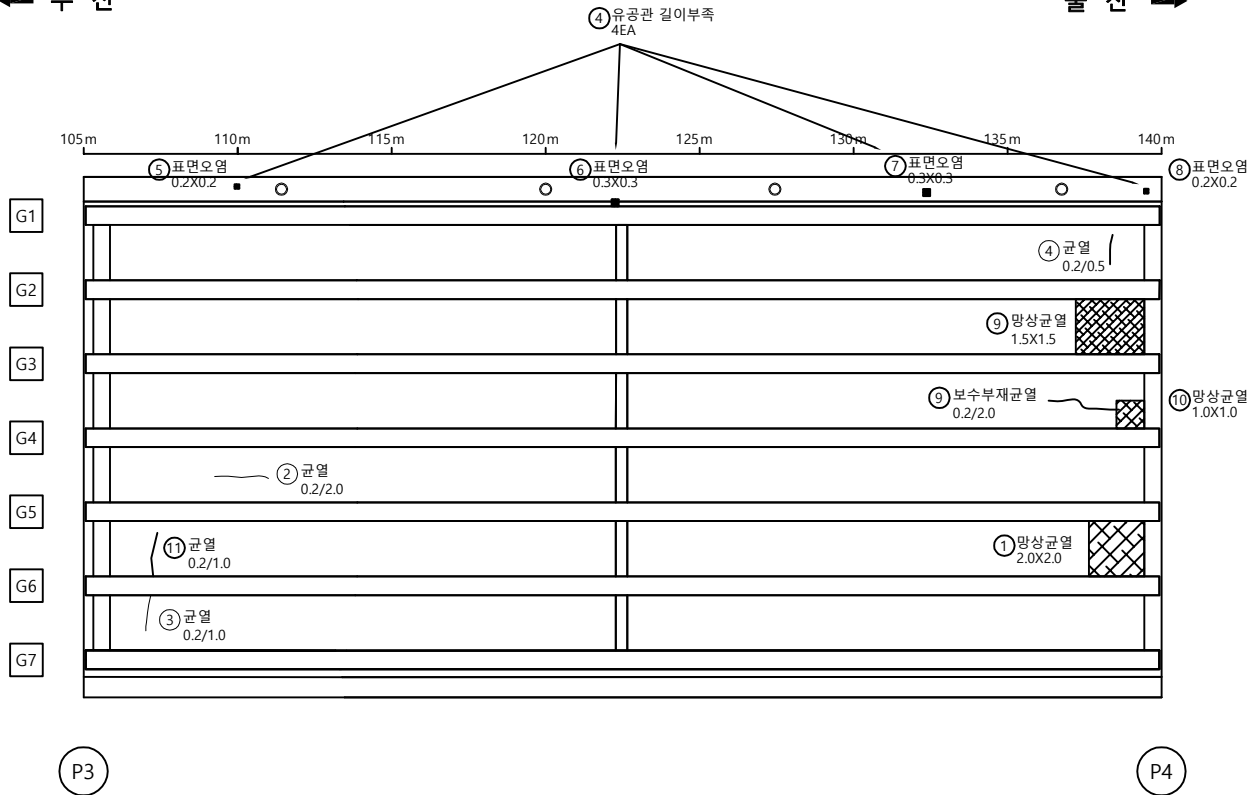
| 번호 | 선/구 | 부재명 | 손 상 현 황 | 손 상 규 모 | | | | | 비고 |
|---|---|---|---|---|---|---|---|---|---|
| 1 | 구 | 바닥판 | 평상균열 | 0.2 | 2.0 | 2.0 | 1 | m | 4.00 |
| 2 | 구 | 바닥판 | 균열 | 0.2 | 2.0 | | 1 | m | 2.00 |
| 3 | 구 | 바닥판 | 균열 | 0.2 | 1.0 | | 1 | m | 1.00 |
| 4 | 구 | 바닥판 | 균열 | 0.2 | 0.5 | | 1 | m | 0.50 |
| 9 | 구 | 바닥판 | 보수부 재균열 | 0.2 | 2.0 | | 1 | m | 2.00 |
| 10 | 구 | 바닥판 | 평상균열 | 0.2 | 1.0 | 1.0 | 1 | m <sup>2</sup> | 1.00 |
| 11 | 구 | 바닥판 | 균열 | 0.2 | 1.0 | | 1 | m | 1.00 |
| 13 | 신 | 바닥판 | 평상균열 | 0.2 | 1.5 | 1.5 | 1 | m <sup>2</sup> | 2.25 |

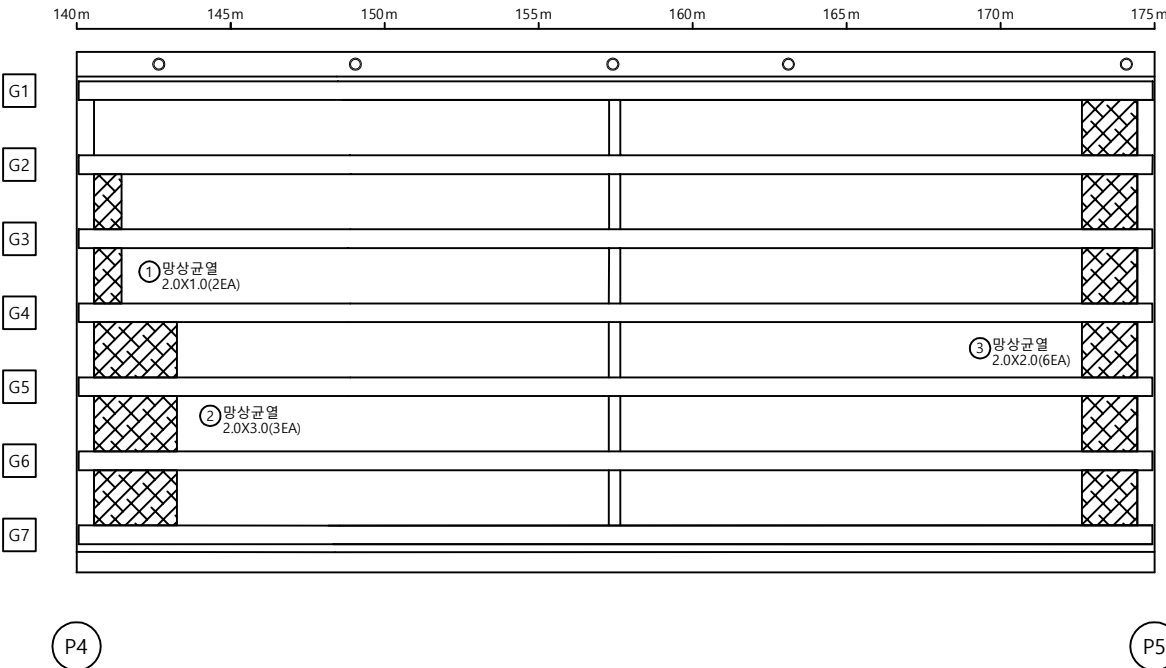
| 번호 | 선/구 | 부재명 | 손 상 현 황 | 손 상 규 모 | | | | | | 비고 |
|---|---|---|---|---|---|---|---|---|---|---|
| 1 | 구 | 바닥판 | 평상균열 | 0.1 | 2.0 | 1.0 | 2 | m <sup>2</sup> | 4.00 | |
| 2 | 구 | 바닥판 | 평상균열 | 0.1 | 2.0 | 3.0 | 3 | m <sup>2</sup> | 18.00 | |
| 3 | 구 | 바닥판 | 평상균열 | 0.1 | 2.0 | 2.0 | 6 | m <sup>2</sup> | 24.00 | |

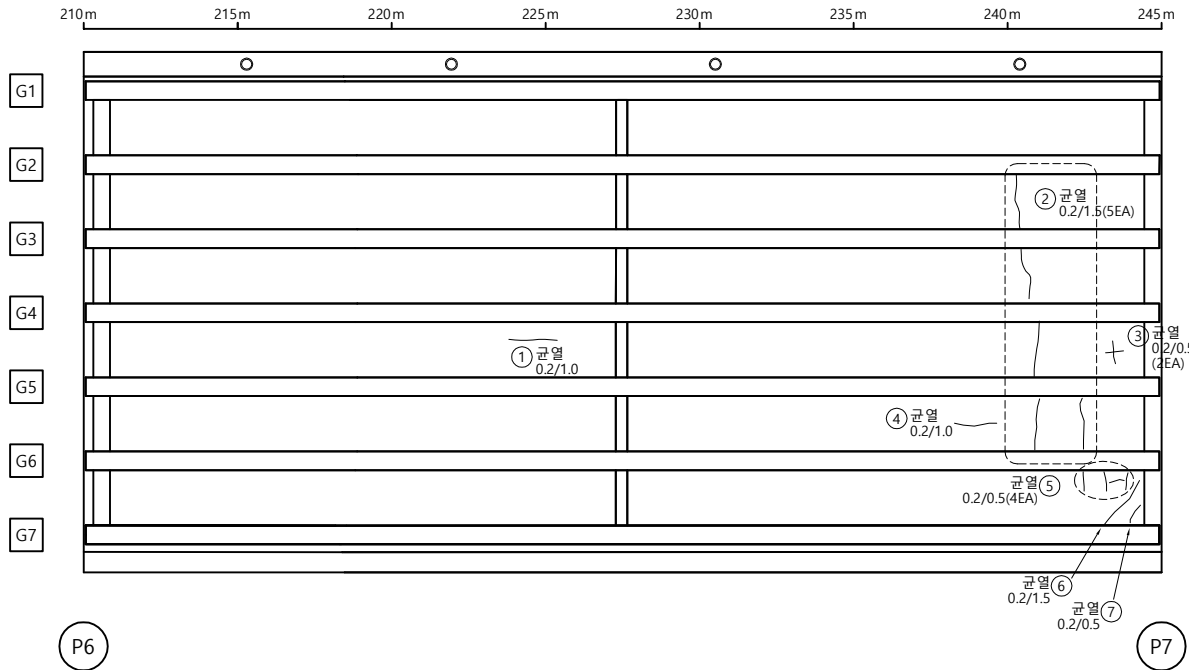
| 번호 | 선/구 | 부재명 | 손 상 현 황 | 손 상 규 모 | | | | | 비고 |
|---|---|---|---|---|---|---|---|---|---|
| 1 | 구 | 배덕판 | 균열 | 0.2 | 1.0 | | 1 | m | 1.00 |

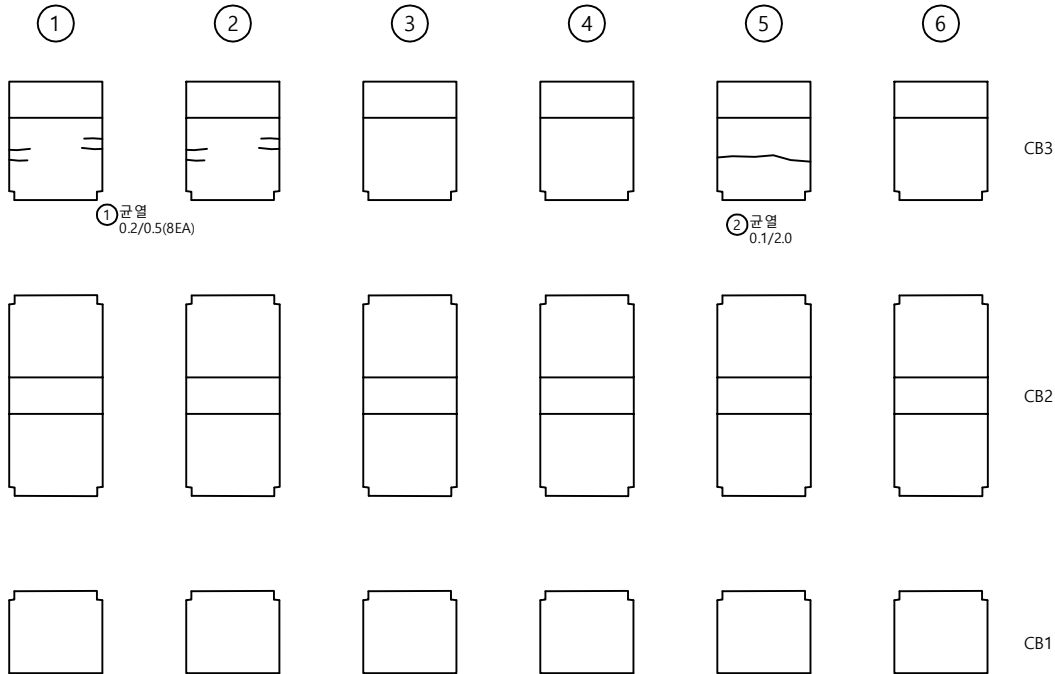
| 가로보 S4 | | | | | | | | | |
|---|---|---|---|---|---|---|---|---|---|
| 1 | 선 | 가로보 | 균열 | 0.2 | 0.5 | | 8 | m | 4.00 |
| 2 | 선 | 가로보 | 균열 | 0.1 | 2.0 | | 1 | m | 2.00 |

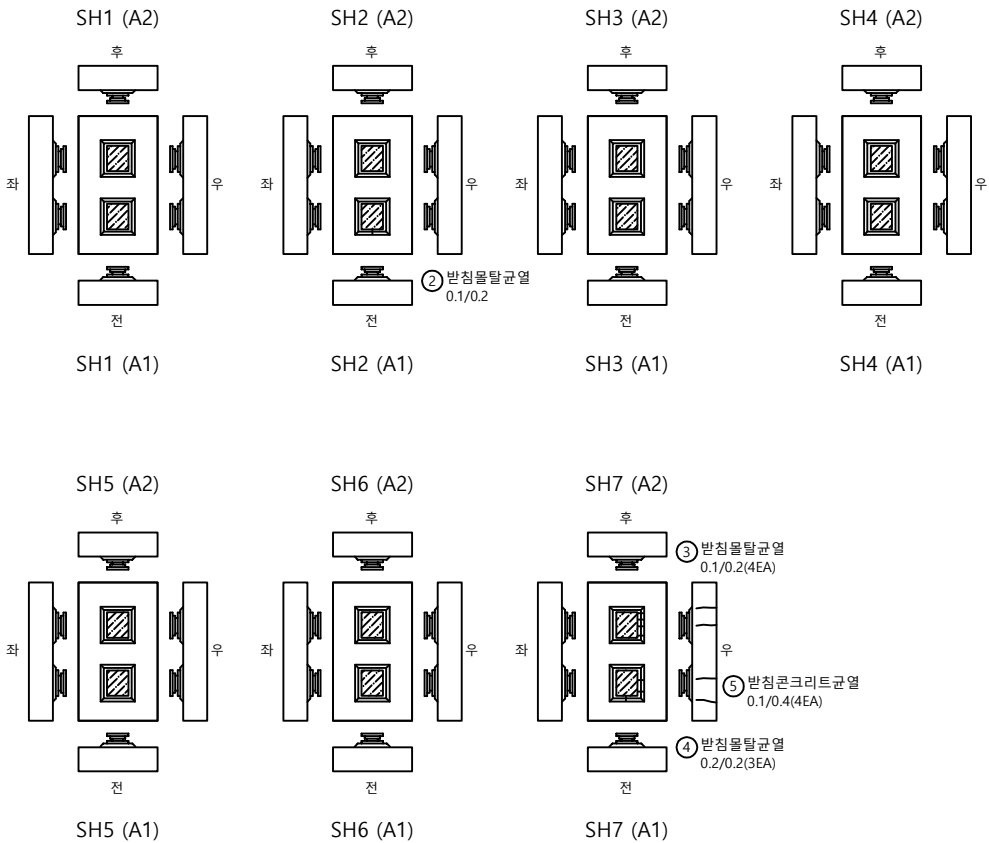
| 번호 | 신/구 | 부재명 | 손 상 현 황 | 손 상 규 모 | | | | 단위 | 수량 | 비고 |
|---|---|---|---|---|---|---|---|---|---|---|
| 2 | 구 | 교량받침 | 받침물탈 균열 | 0.1 | 0.2 | | 1 | m | 0.20 | |
| 3 | 구 | 교량받침 | 받침물탈 균열 | 0.1 | 0.2 | | 4 | m | 0.80 | |
| 4 | 구 | 교량받침 | 받침물탈 균열 | 0.2 | 0.2 | | 3 | m | 0.60 | |
| 5 | 구 | 교량받침 | 받침콘크리트 균열 | 0.1 | 0.4 | | 4 | m | 1.60 | |

① 받침본체밀림  
14EA

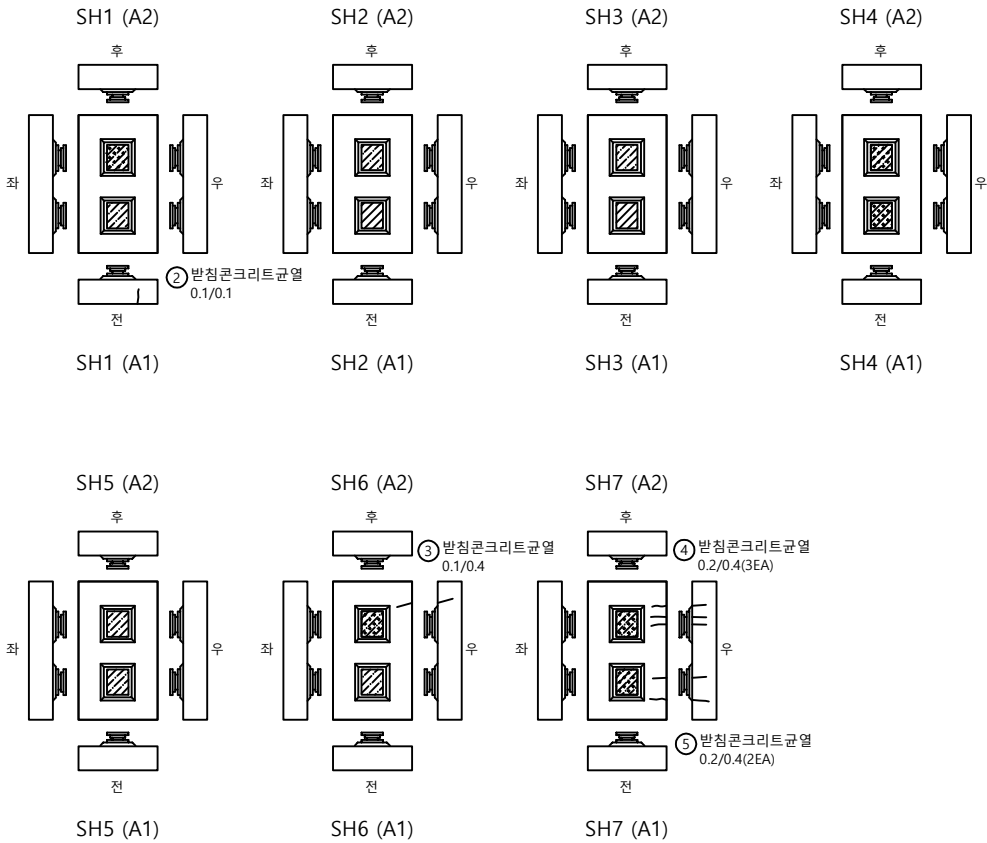
- ① 받침본체밀림  
14EA  
⑥ 플레이트부식  
6EA

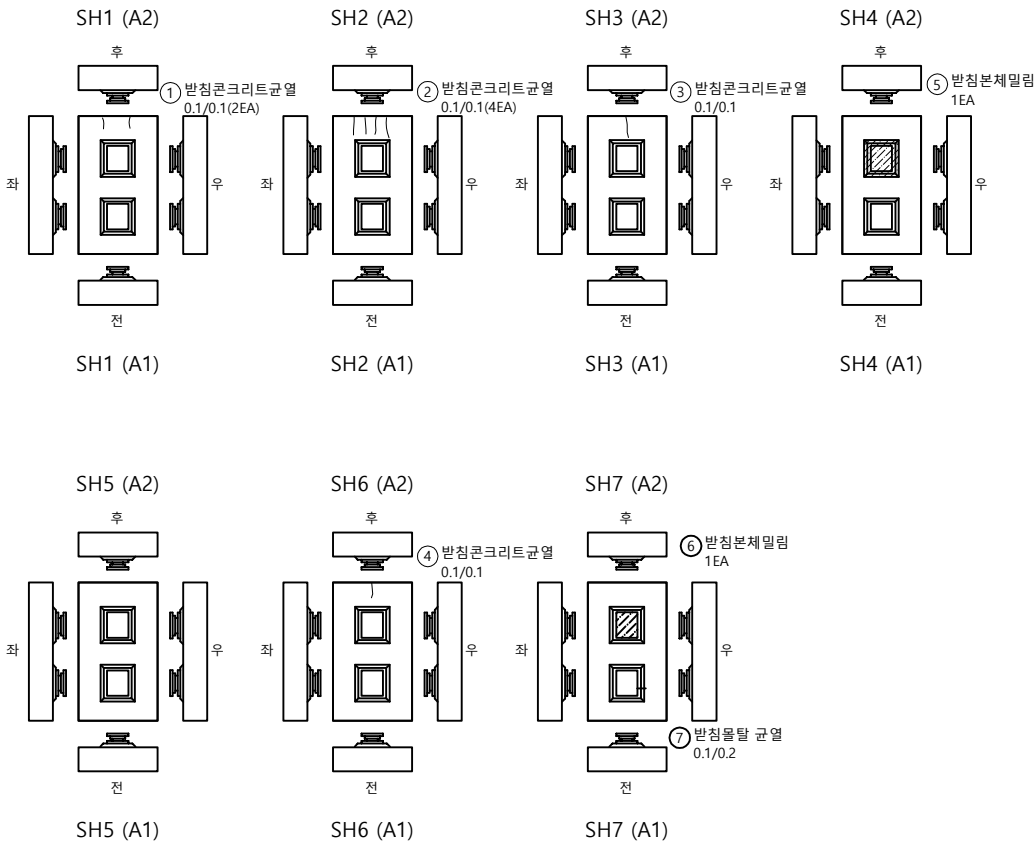
| 번호 | 신/구 | 부재명 | 손 상 현 황 | 손 상 규 모 | | | | | 비고 |
|---|---|---|---|---|---|---|---|---|---|
| 1 | 구 | 교량받침 | 받침콘크리트 균열 | 0.1 | 0.1 | | 2 | m | 0.20 |
| 2 | 구 | 교량받침 | 받침콘크리트 균열 | 0.1 | 0.1 | | 4 | m | 0.40 |
| 7 | 신 | 교량받침 | 받침물받 균열 | 0.1 | 0.2 | | 1 | m | 0.20 |

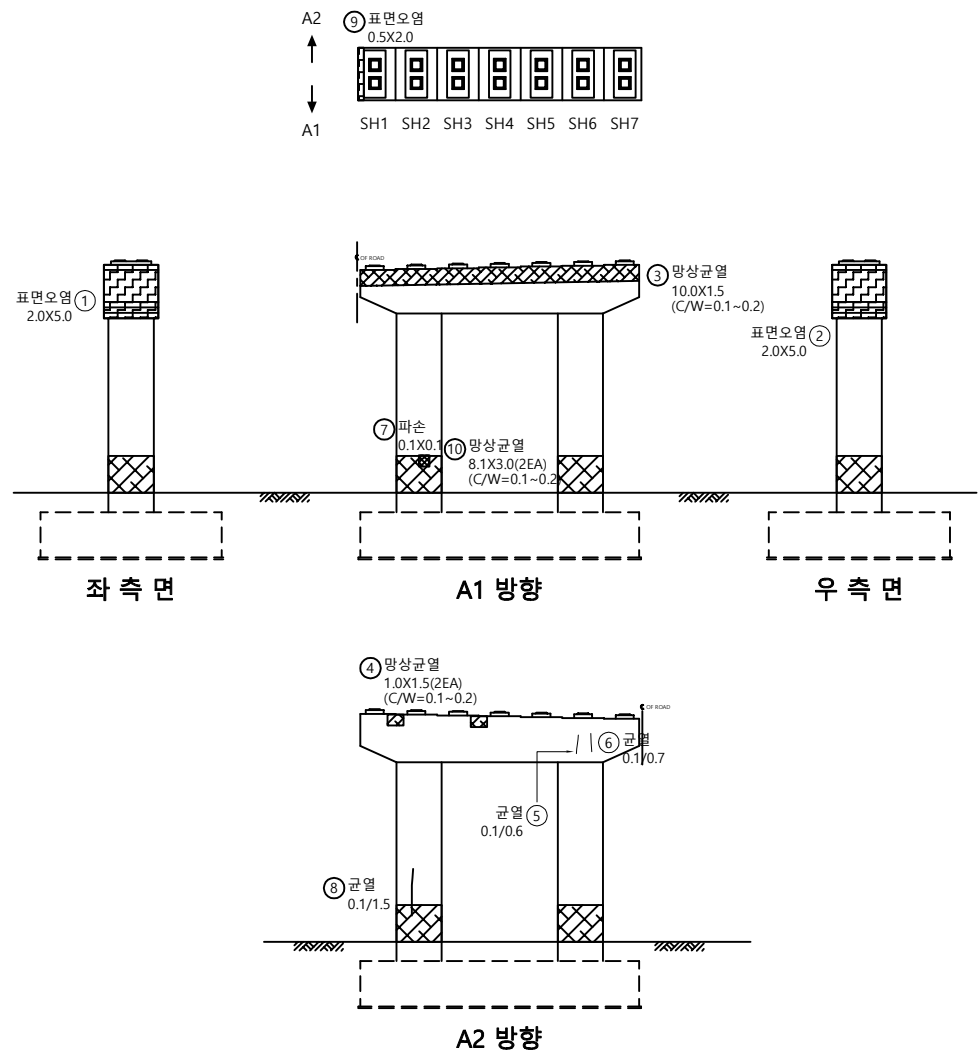
| 교각 | | | | | | | | | |
|---|---|---|---|---|---|---|---|---|---|
| P6 | | | | | | | | | |

| 교각 | | | | | | | | | |
|---|---|---|---|---|---|---|---|---|---|
| 3 | 구 | 교각 | 망상균열 | 0.2 | 10.0 | 1.5 | 1 | ㎡ | 15.00 |
| 4 | 신 | 교각 | 망상균열 | 0.2 | 1.0 | 1.5 | 2 | ㎡ | 3.00 |
| 10 | 신 | 교각 | 망상균열 | 0.2 | 8.1 | 3.0 | 2 | ㎡ | 48.60 |

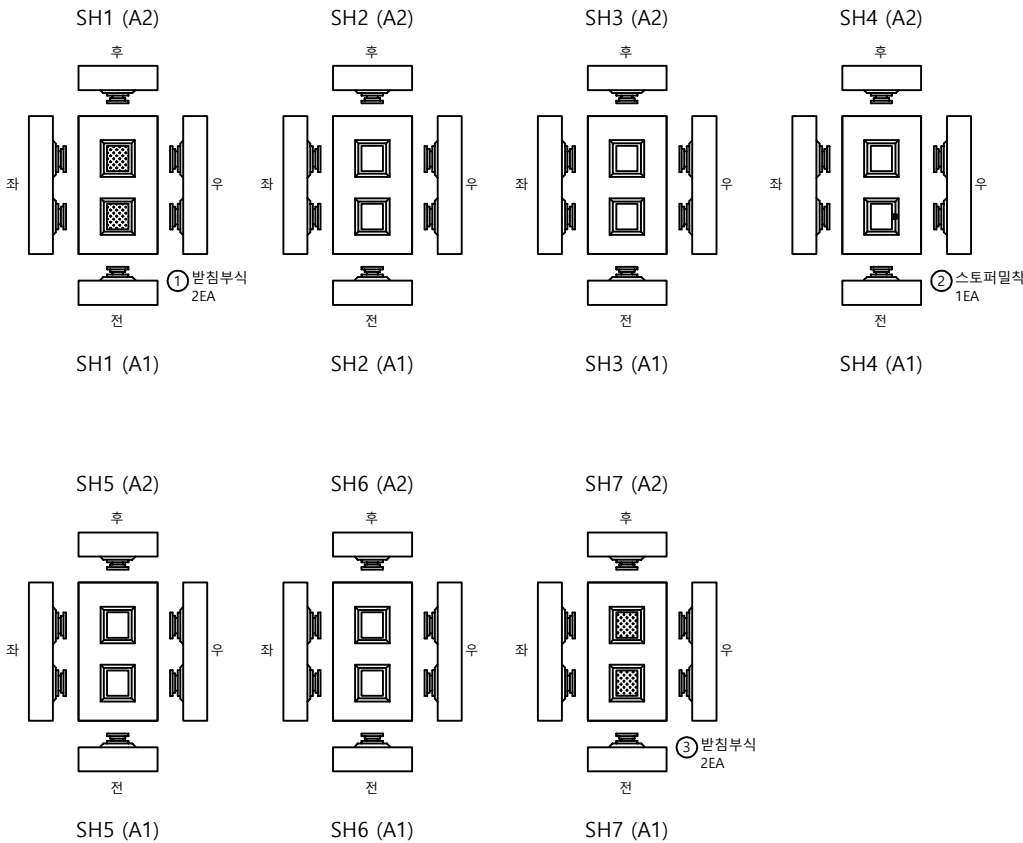
| 받침장치 | | | | | | | | | |
|---|---|---|---|---|---|---|---|---|---|
| P6 | | | | | | | | | |

| 받침장치 | | | | | | | | | |
|---|---|---|---|---|---|---|---|---|---|
| 1 | 구 | 교량받침 | 플레이트 부식 | | | | 2 | EA | 2.00 |
| 3 | 구 | 교량받침 | 플레이트 부식 | | | | 2 | EA | 2.00 |

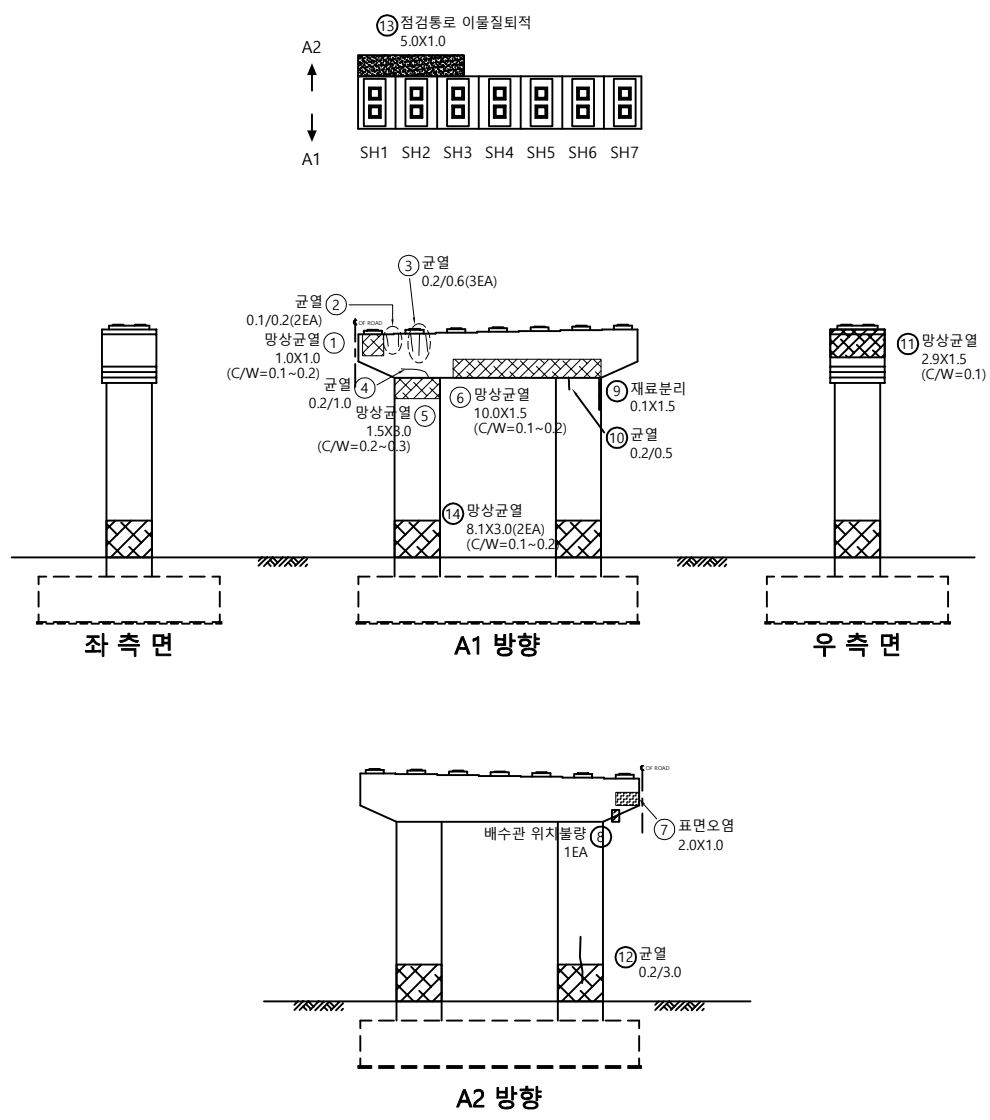
| 교각<br>P7 | | | | | | | | | |

| 교각<br>P7 | | | | | | | | | |
|---|---|---|---|---|---|---|---|---|---|
| 1 | 구 | 교각 | 망상균열 | 0.2 | 1.0 | 1.0 | 1 | m | 1.00 |
| 6 | 구 | 교각 | 망상균열 | 0.2 | 10.0 | 1.5 | 1 | m | 15.00 |
| 14 | 신 | 교각 | 망상균열 | 0.2 | 8.1 | 3.0 | 2 | m | 48.60 |

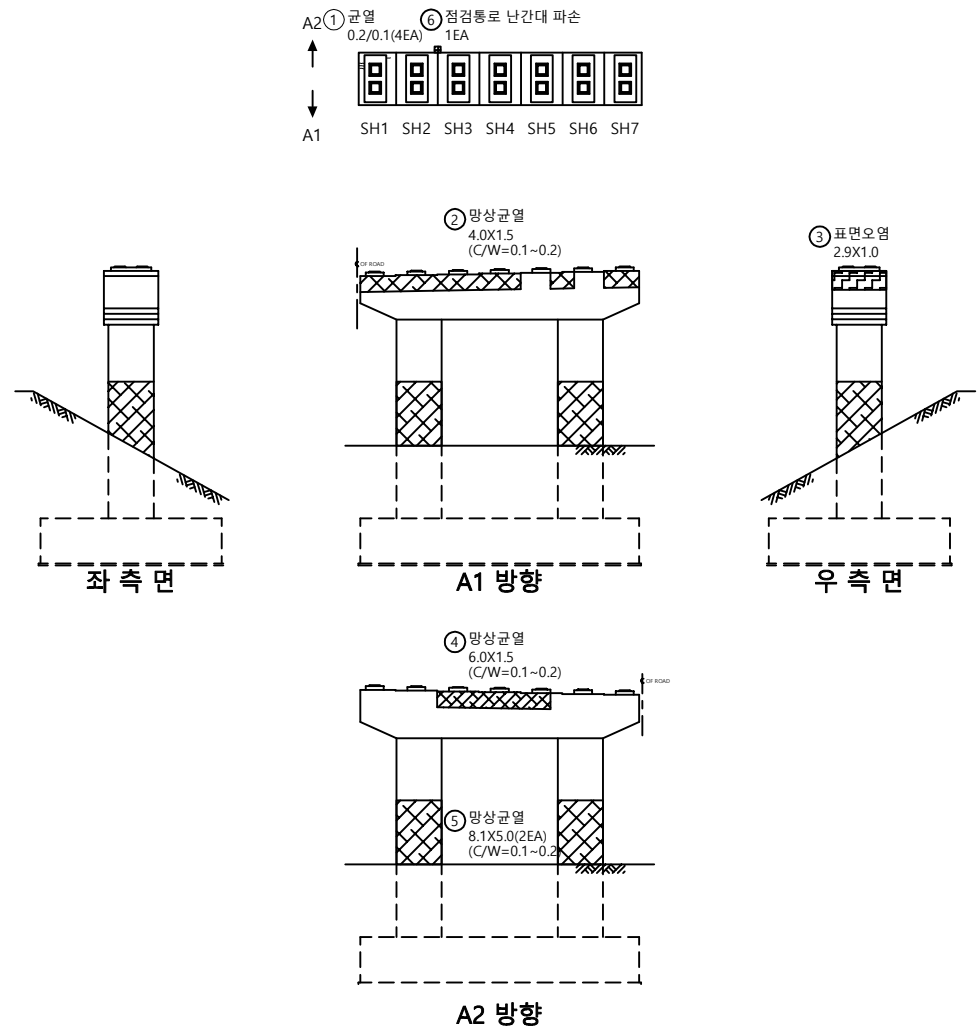
| 교각 | | | | | | | | | | |
|---|---|---|---|---|---|---|---|---|---|---|
| P8 | | | | | | | | | | |

| 교각 | | | | | | | | | | |
|---|---|---|---|---|---|---|---|---|---|---|
| 1 | 구 | 교각 | 균열 | 0.2 | 0.1 | | 4 | m | 0.40 | |
| 2 | 구 | 교각 | 망상균열 | 0.2 | 4.0 | 1.5 | 1 | m | 6.00 | |
| 4 | 구 | 교각 | 망상균열 | 0.2 | 6.0 | 1.5 | 1 | m | 9.00 | |

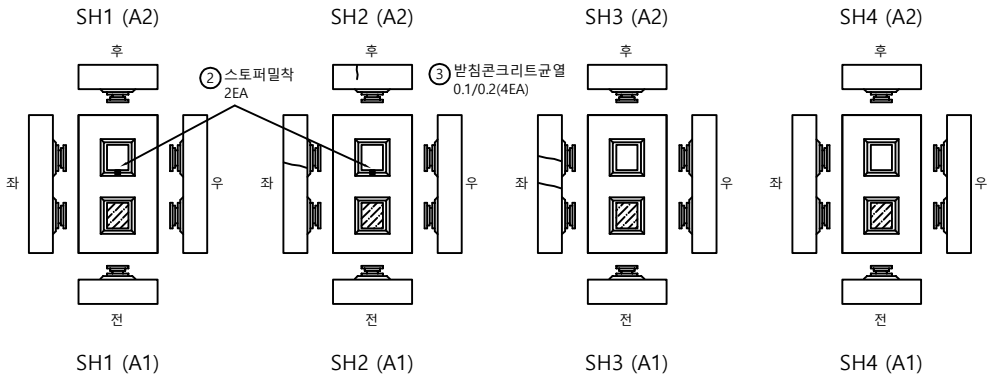
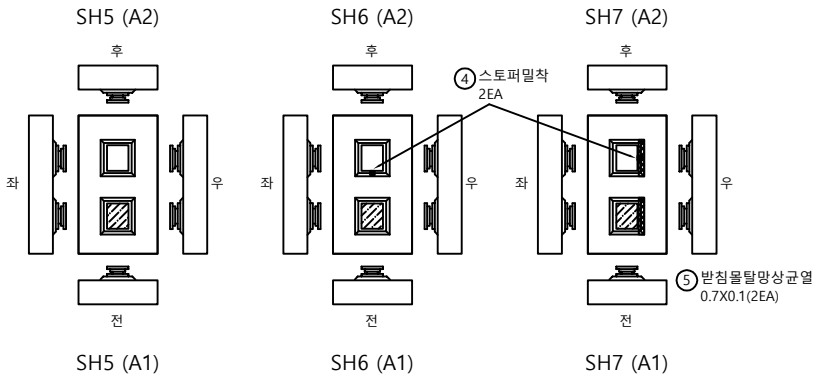
① 고무재밀림  
7EA
