# 용소교(부산) 교면포장 S1

## 손 상 물 량 표

2023년 부산울산고속도로 정밀안전점검 및 성능평가용역

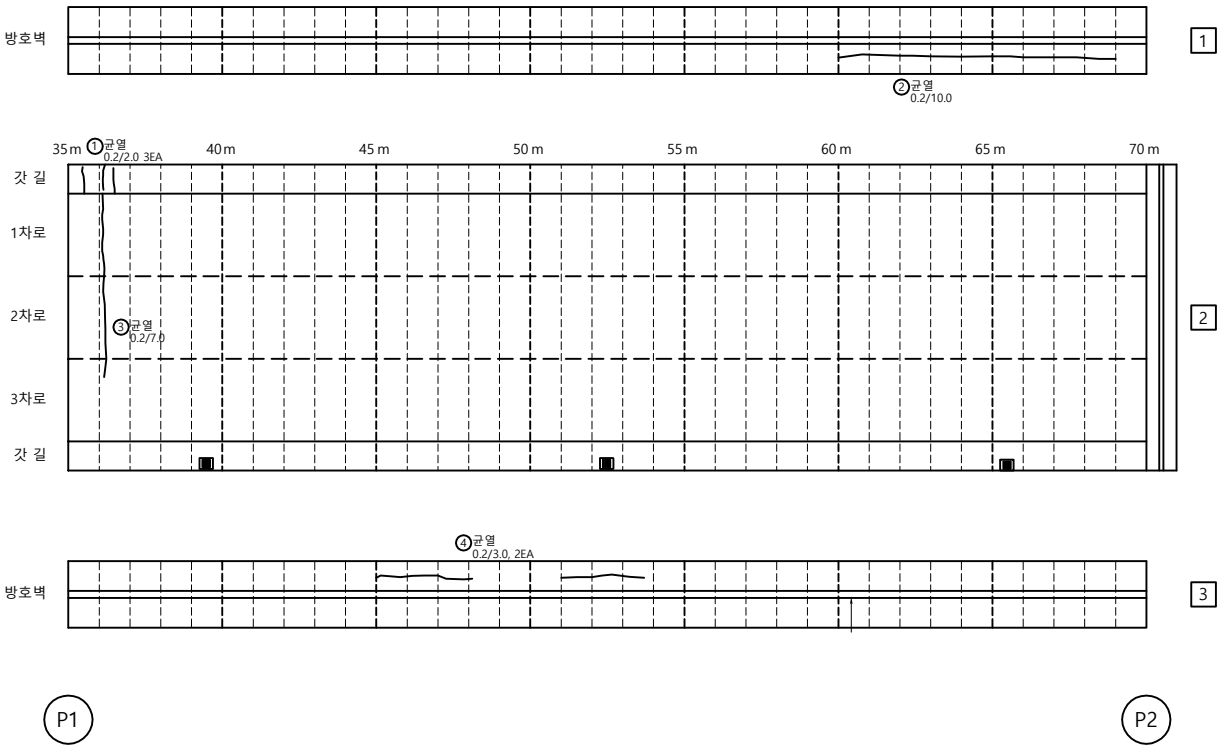
| 번호 | 선/구 | 부재명 | 손상현황 | 손상규모 | | | | | 비고 |
|---|---|---|---|---|---|---|---|---|---|
| 1 | 구 | 교면포장 | 모장균열 | 0.2 | 2.0 | | 3 | m | 6.00 |
| 2 | 구 | 방호벽 | 균열 | 0.2 | 10.0 | | 1 | m | 10.00 |
| 3 | 구 | 교면포장 | 모장균열 | 0.2 | 7.0 | | 1 | m | 7.00 |
| 4 | 구 | 방호벽 | 균열 | 0.2 | 3.0 | | 2 | m | 6.00 |

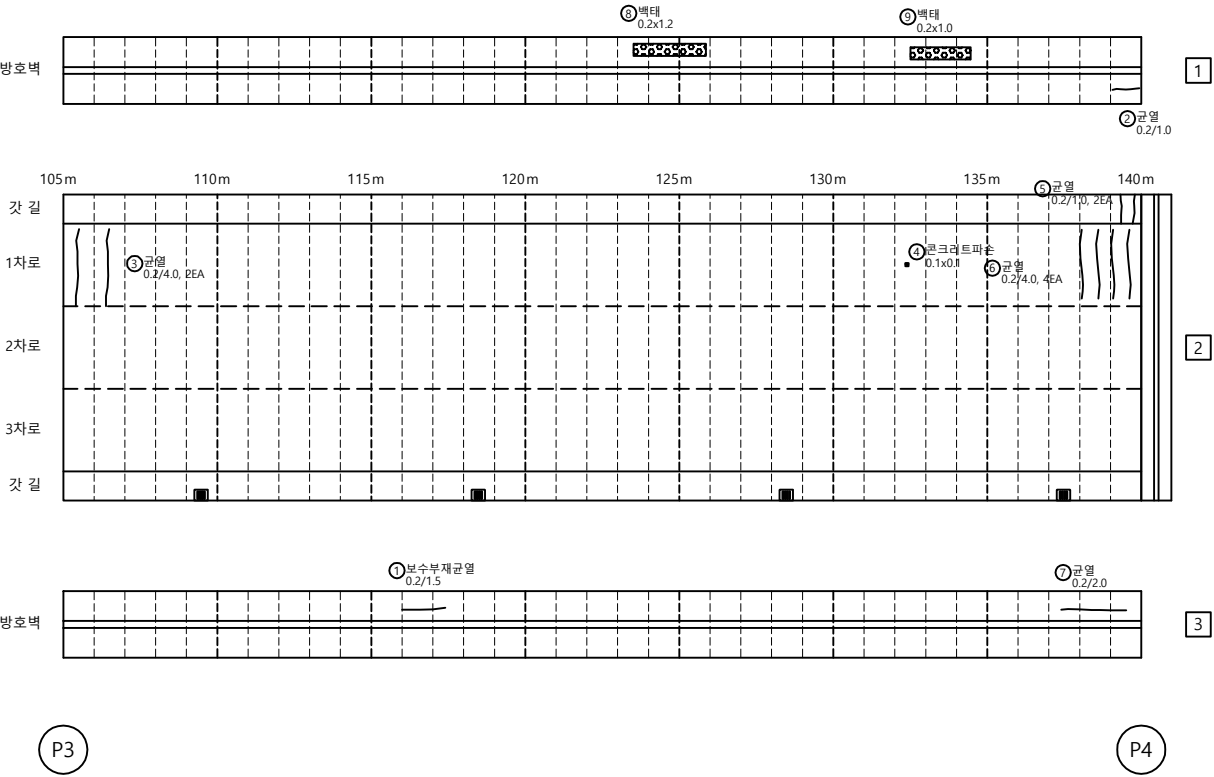
| 변호 | 신/구 | 부재명 | 손 상 현 황 | 손 상 규 모 | | | | | 비고 |
|---|---|---|---|---|---|---|---|---|---|
| 1 | 구 | 방호벽 | 보수부재균열 | 0.2 | 1.5 | | 1 | m | 1.50 |
| 2 | 구 | 방호벽 | 균열 | 0.2 | 1.0 | | 1 | m | 1.00 |
| 3 | 구 | 교면포장 | 포장균열 | 0.2 | 4.0 | | 2 | m | 8.00 |
| 5 | 구 | 교면포장 | 포장균열 | 0.2 | 1.0 | | 2 | m | 2.00 |
| 6 | 구 | 교면포장 | 포장균열 | 0.2 | 4.0 | | 4 | m | 16.00 |
| 7 | 구 | 방호벽 | 균열 | 0.2 | 2.0 | | 1 | m | 2.00 |

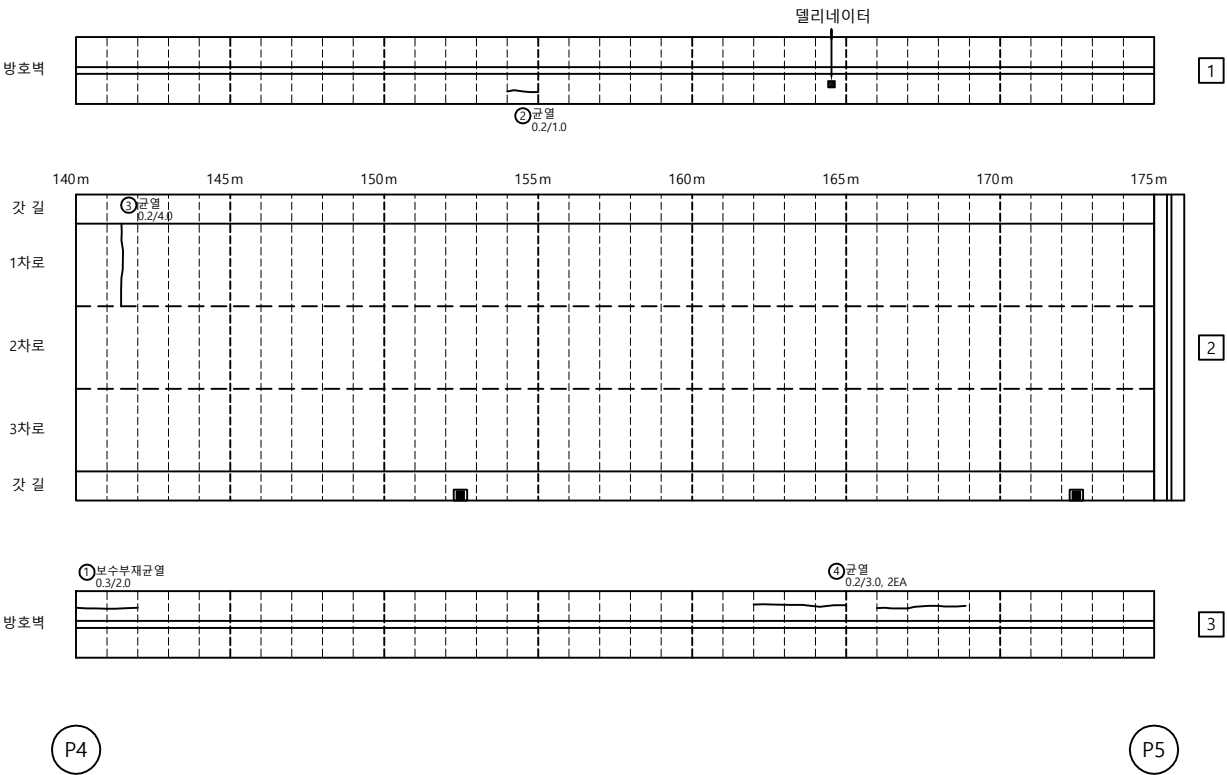
| 변호 | 신/구 | 부재명 | 손 상 현 황 | 손 상 규 모 | | | | | 비고 |
|---|---|---|---|---|---|---|---|---|---|
| 1 | 구 | 방호벽 | 보수부재균열 | 0.3 | 2.0 | | 1 | m | 2.00 |
| 2 | 구 | 방호벽 | 균열 | 0.2 | 1.0 | | 1 | m | 1.00 |
| 3 | 구 | 교면포장 | 모래균열 | 0.2 | 4.0 | | 1 | m | 4.00 |
| 4 | 구 | 방호벽 | 균열 | 0.2 | 3.0 | | 2 | m | 6.00 |

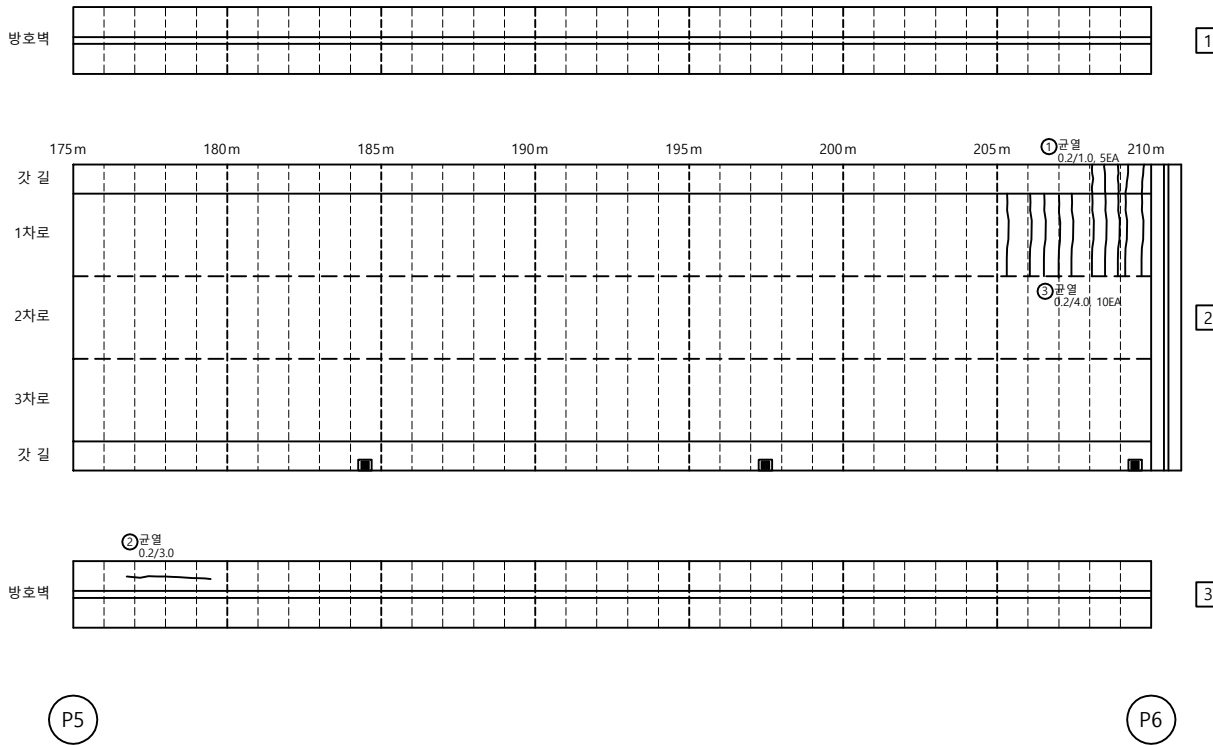
| 변호 | 신/구 | 부재명 | 손 상 현 황 | 손 상 규 모 | | | | | 비고 |
|---|---|---|---|---|---|---|---|---|---|
| 1 | 구 | 교면포장 | 포장균열 | 0.2 | 1.0 | | 5 | m | 5.00 |
| 2 | 구 | 방호벽 | 균열 | 0.2 | 3.0 | | 1 | m | 3.00 |
| 3 | 신 | 교면포장 | 포장균열 | 0.2 | 4.0 | | 10 | m | 40.00 |

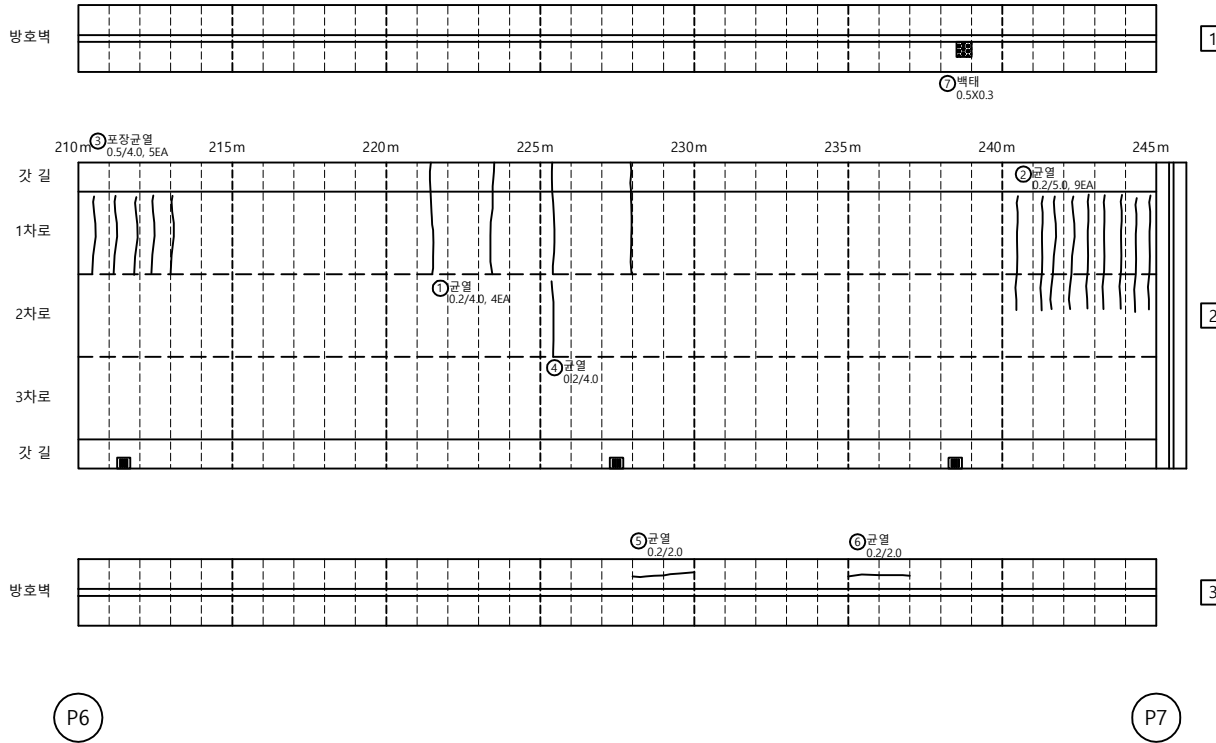
| 번호 | 신/구 | 부재명 | 손 상 현 황 | 손 상 규 모 | | | | | 비고 |
|---|---|---|---|---|---|---|---|---|---|
| 1 | 구 | 교면포장 | 포장균열 | 0.2 | 4.0 | | 4 | m | 16.00 |
| 2 | 신 | 교면포장 | 포장균열 | 0.5 | 5.0 | | 9 | m | 45.00 |
| 3 | 신 | 교면포장 | 포장균열 | 0.5 | 4.0 | | 5 | m | 20.00 |
| 4 | 구 | 교면포장 | 포장균열 | 0.2 | 4.0 | | 1 | m | 4.00 |
| 5 | 구 | 방호벽 | 균열 | 0.2 | 2.0 | | 1 | m | 2.00 |
| 6 | 구 | 방호벽 | 균열 | 0.2 | 2.0 | | 1 | m | 2.00 |

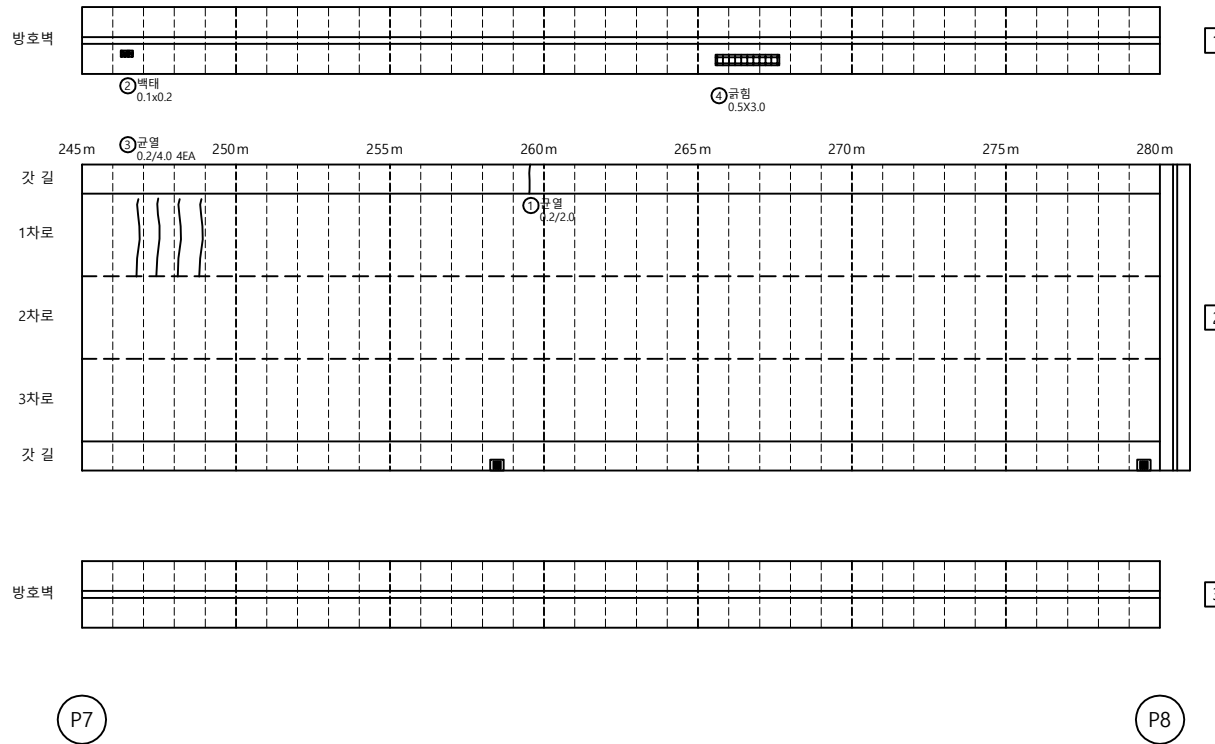
| 변호 | 신/구 | 부재명 | 손 상 현 황 | 손 상 규 모 | | | | | 비고 |
|---|---|---|---|---|---|---|---|---|---|
| 1 | 구 | 교면포장 | 포장균열 | 0.2 | 2.0 | | 1 | m | 2.00 |
| 3 | 신 | 교면포장 | 포장균열 | 0.2 | 4.0 | | 4 | m | 16.00 |
| 4 | 신 | 방호벽 | 균열 | | 0.5 | 3.0 | 1 | m <sup>2</sup> | 1.50 |

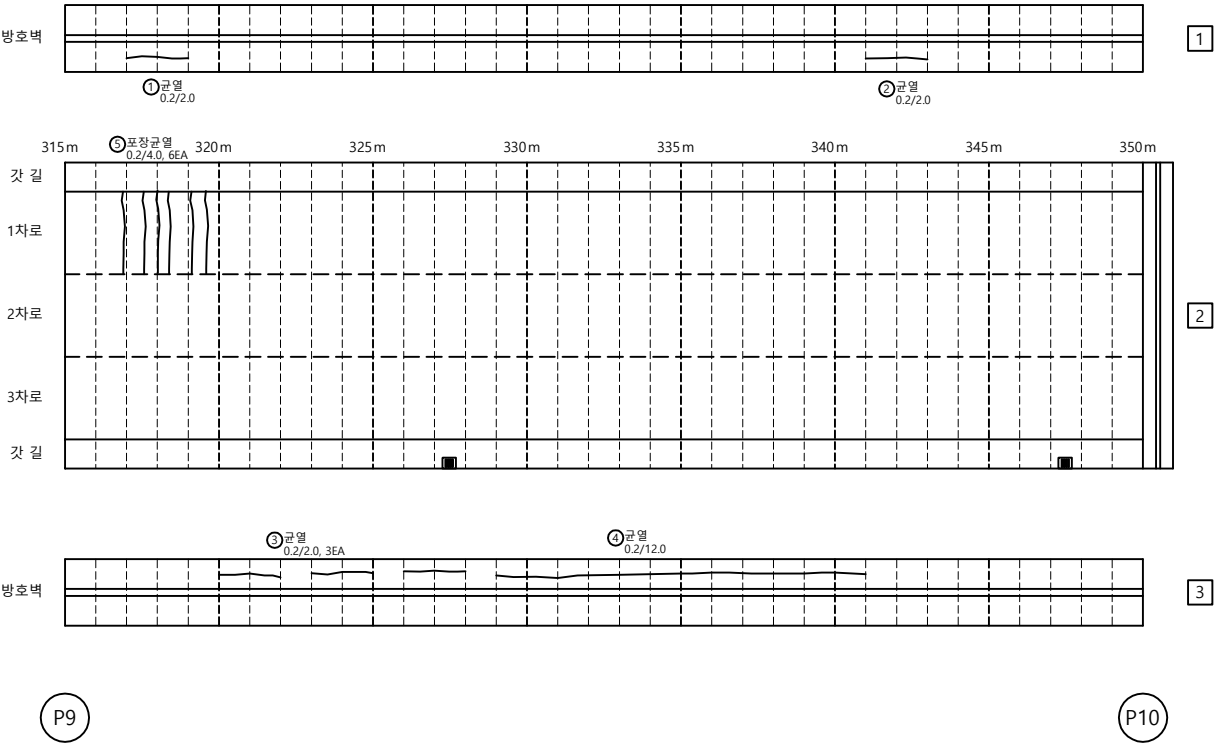
| 변호 | 신/구 | 부재명 | 손 상 현 황 | 손 상 규 모 | | | | | 비고 |
|---|---|---|---|---|---|---|---|---|---|
| 1 | 구 | 방호벽 | 균열 | 0.2 | 2.0 | | 1 | m | 2.00 |
| 2 | 구 | 방호벽 | 균열 | 0.2 | 2.0 | | 1 | m | 2.00 |
| 3 | 구 | 방호벽 | 균열 | 0.2 | 2.0 | | 3 | m | 6.00 |
| 4 | 구 | 방호벽 | 균열 | 0.2 | 12.0 | | 1 | m | 12.00 |

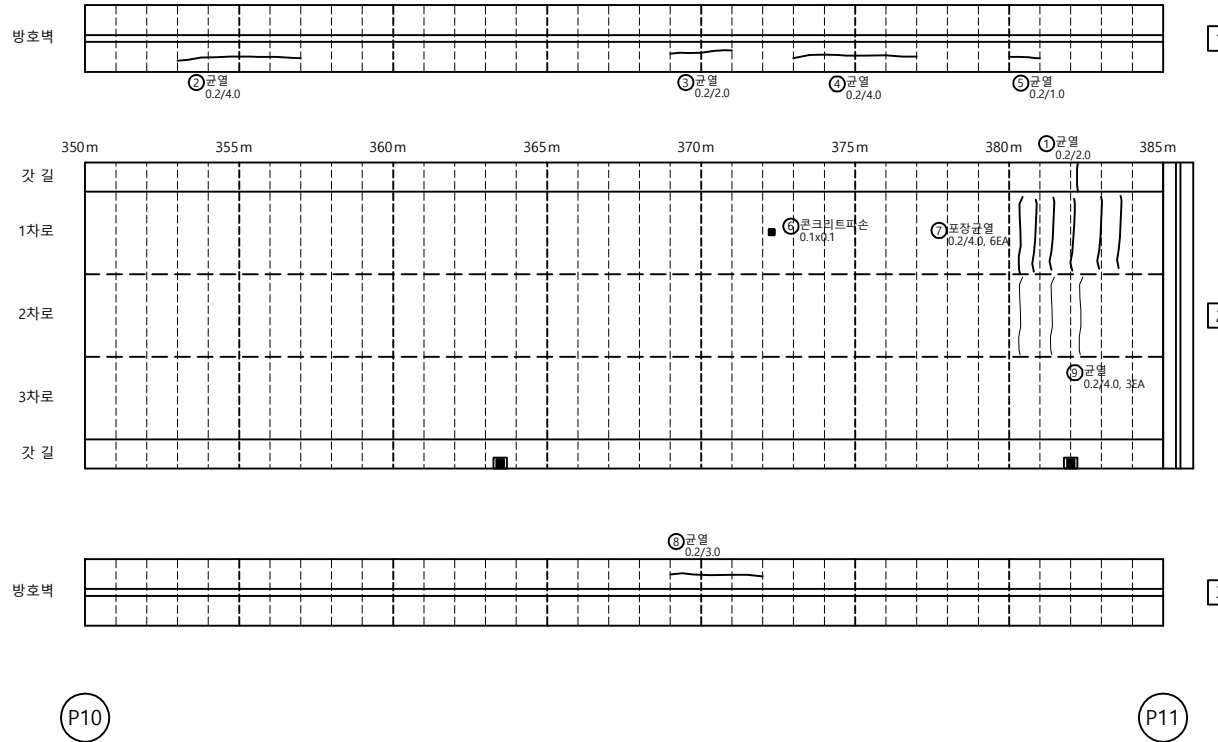
| 번호 | 신/구 | 부재명 | 손 상 현 황 | 손 상 규 모 | | | | | 비고 |
|---|---|---|---|---|---|---|---|---|---|
| 1 | 구 | 교면포장 | 포장균열 | 0.2 | 2.0 | | 1 | m | 2.00 |
| 2 | 구 | 방호벽 | 균열 | 0.2 | 4.0 | | 1 | m | 4.00 |
| 3 | 구 | 방호벽 | 균열 | 0.2 | 2.0 | | 1 | m | 2.00 |
| 4 | 구 | 방호벽 | 균열 | 0.2 | 4.0 | | 1 | m | 4.00 |
| 5 | 구 | 방호벽 | 균열 | 0.2 | 1.0 | | 1 | m | 1.00 |
| 7 | 신 | 교면포장 | 포장균열 | 0.2 | 4.0 | | 6 | m | 24.00 |
| 8 | 구 | 방호벽 | 균열 | 0.2 | 3.0 | | 1 | m | 3.00 |
| 9 | 구 | 교면포장 | 포장균열 | 0.2 | 4.0 | | 3 | m | 12.00 |

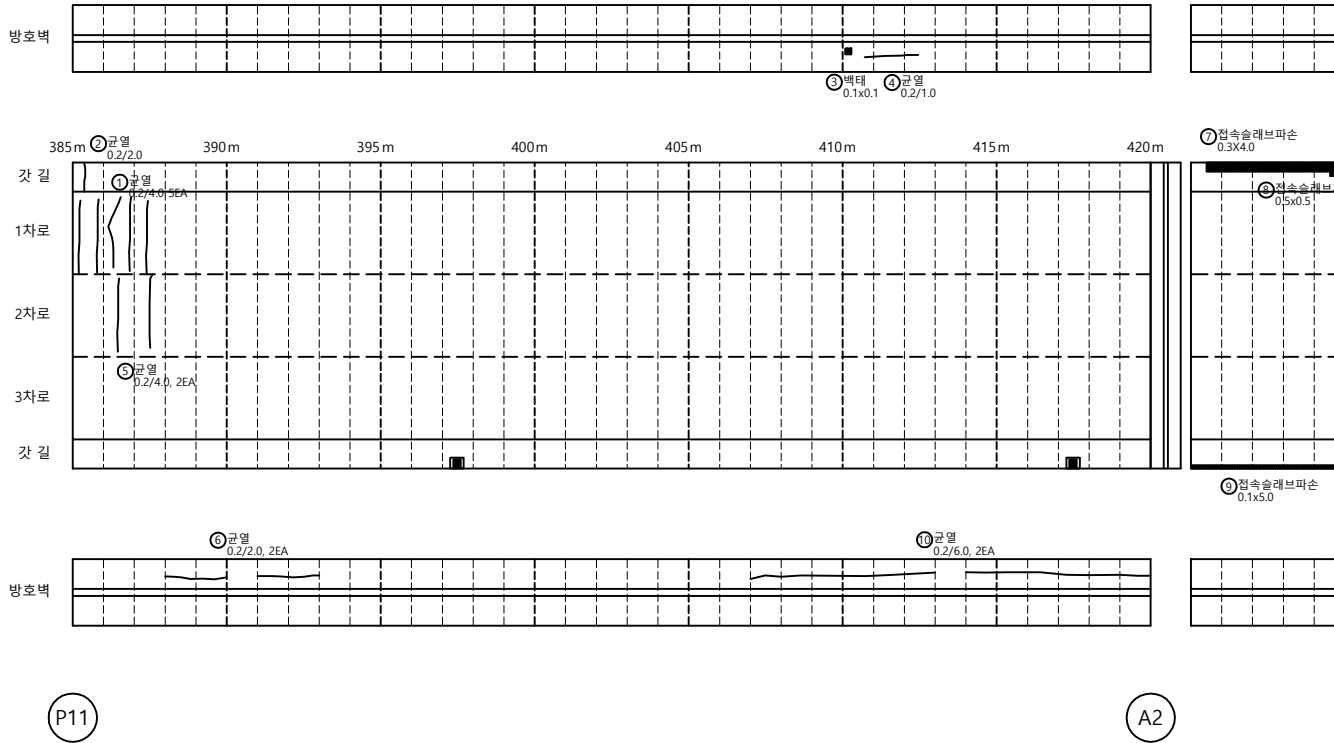
| 번호 | 신/구 | 부재명 | 손 상 현 황 | 손 상 규 모 | | | | | 비고 |
|---|---|---|---|---|---|---|---|---|---|
| 1 | 신 | 교면포장 | 포장균열 | 0.2 | 4.0 | | 5 | m | 20.00 |
| 2 | 구 | 교면포장 | 포장균열 | 0.2 | 2.0 | | 1 | m | 2.00 |

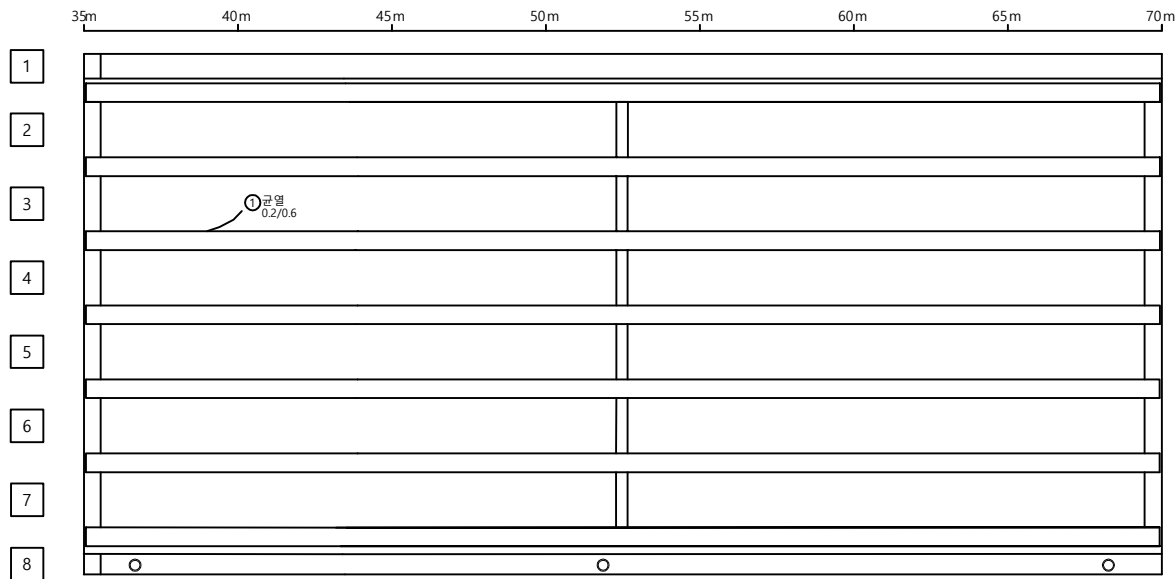
| 번호 | 신/구 | 부재명 | 손 상 현 경 | 손 상 규 모 | | | | | | 비고 |
|---|---|---|---|---|---|---|---|---|---|---|
| 1 | 구 | 바닥판 | 균열 | 0.2 | 0.6 | | 1 | m | 0.60 | |

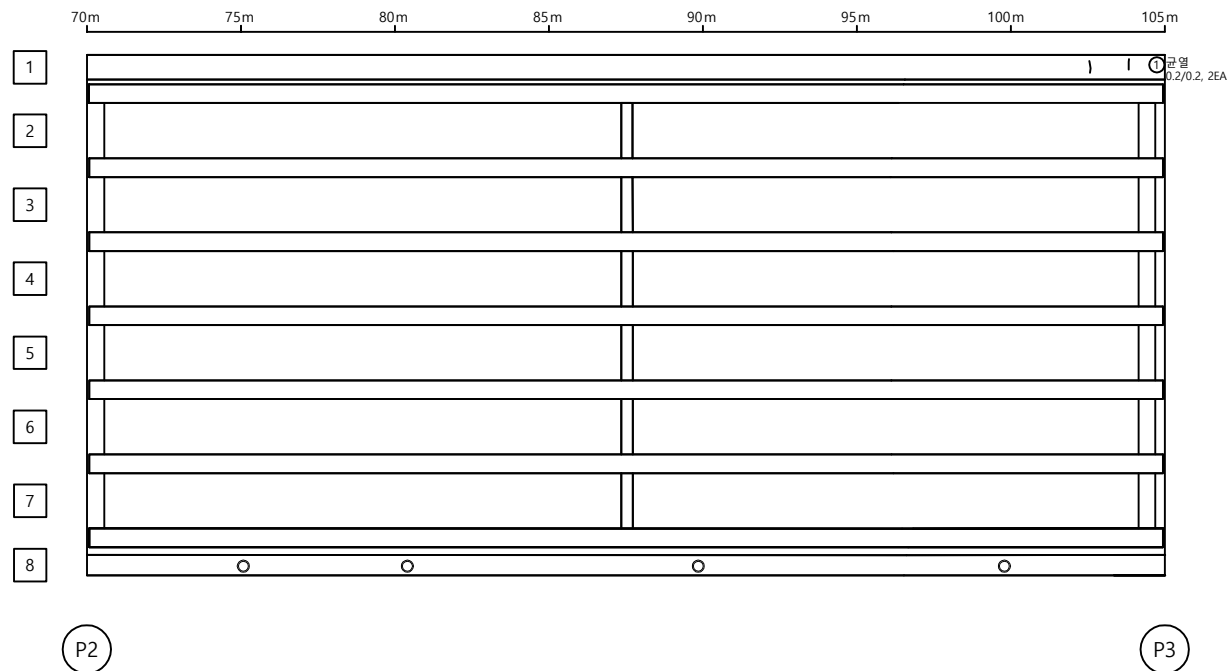
| 바닥판 | | | | | | | | | | |
|---|---|---|---|---|---|---|---|---|---|---|
| 1 | 구 | 배덕판 | 균열 | 0.2 | 0.2 | | 2 | m | 0.40 | |

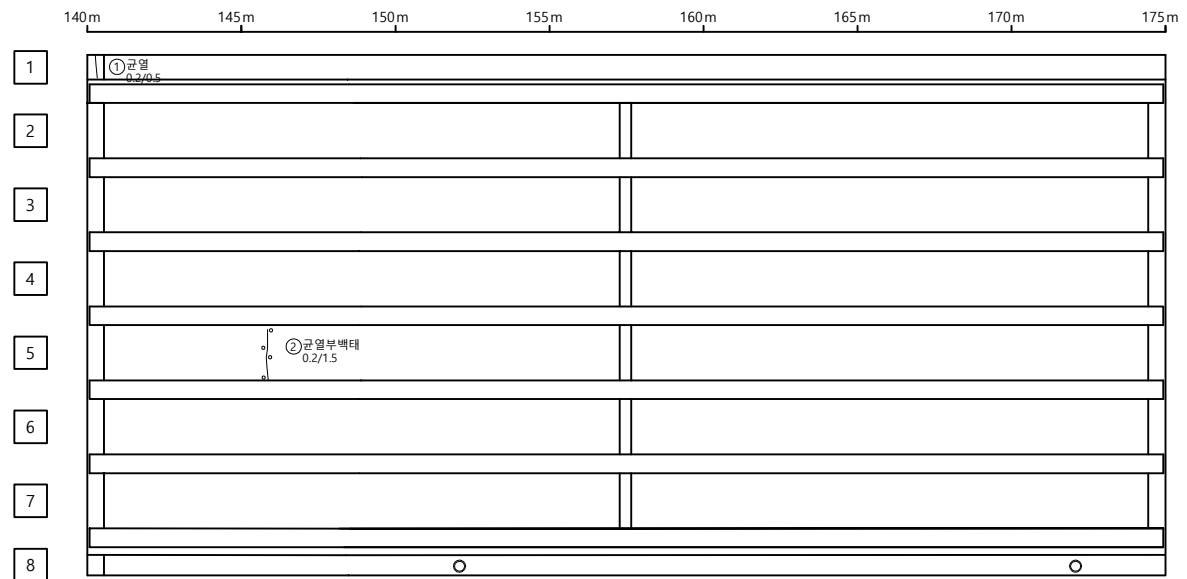
| 바닥판 | | | | | | | | | | |
|---|---|---|---|---|---|---|---|---|---|---|
| 1 | 구 | 배덕판 | 균열 | 0.2 | 0.5 | | 1 | m | 0.50 | |
| 2 | 구 | 배덕판 | 균열부백태 | 0.2 | 1.5 | | 1 | m | 1.50 | |

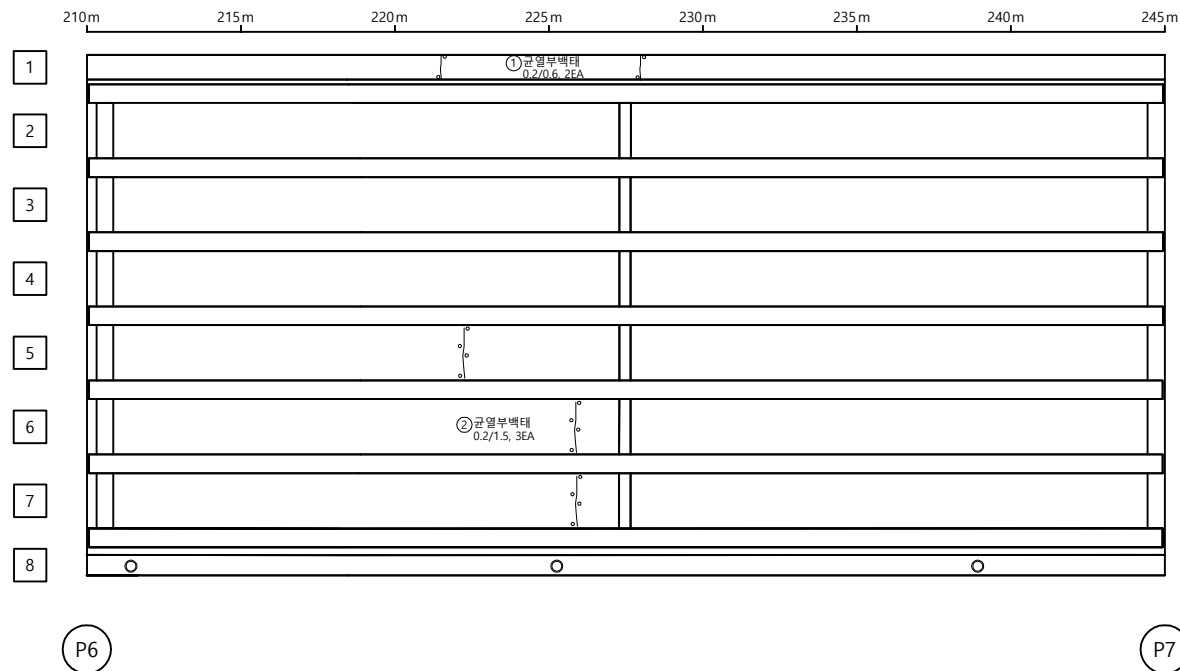
| 바닥판 | | | | | | | | | | |
|---|---|---|---|---|---|---|---|---|---|---|
| 1 | 구 | 바닥판 | 균열부백테 | 0.2 | 0.6 | | 2 | m | 1.20 | |
| 2 | 구 | 바닥판 | 균열부백테 | 0.2 | 1.5 | | 3 | m | 4.50 | |

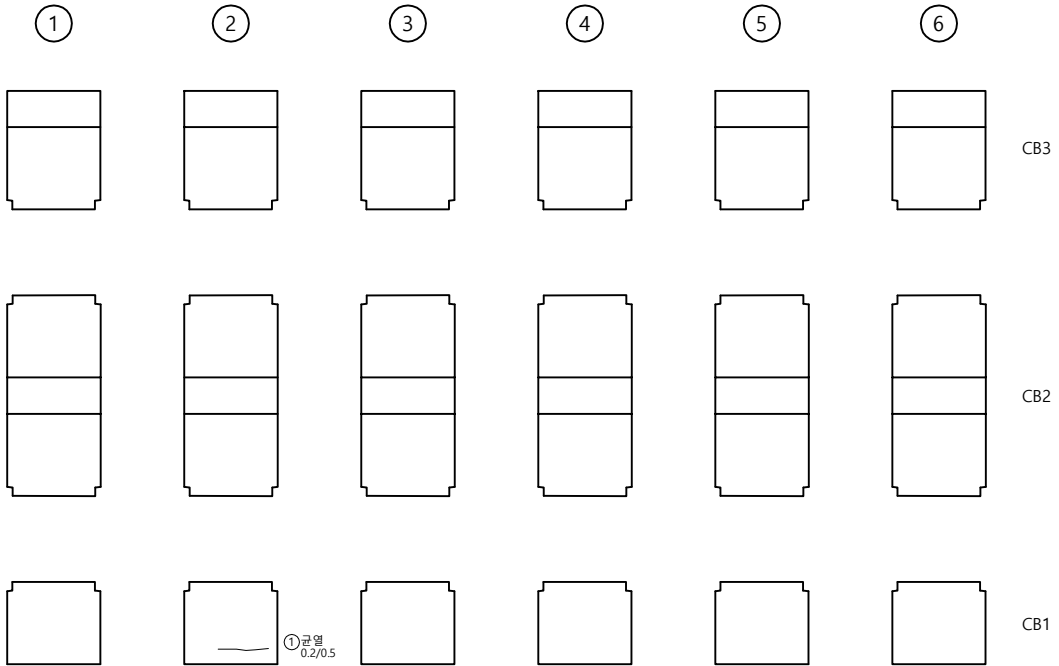
P5

| 가로보 | | | | | | | | | |
|---|---|---|---|---|---|---|---|---|---|
| 1 | 구 | 가로보 | 균열 | 0.2 | 0.5 | | 1 | m | 0.50 |

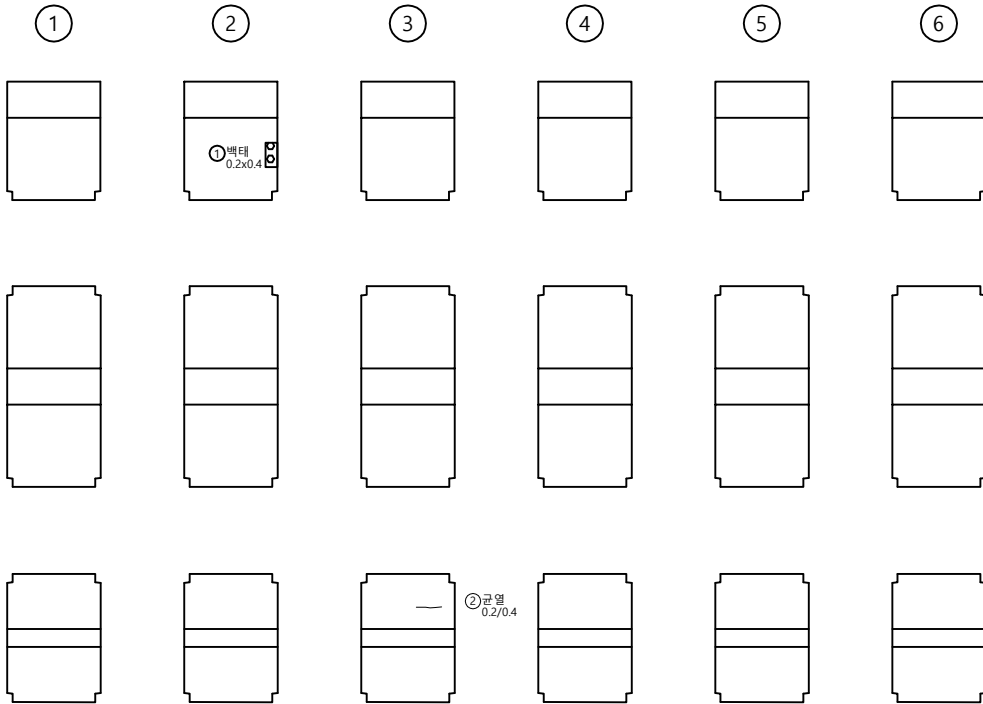
P7

| 가로보 | | | | | | | | | |
|---|---|---|---|---|---|---|---|---|---|
| 2 | 구 | 가로보 | 균열 | 0.2 | 0.4 | | 1 | m | 0.40 |

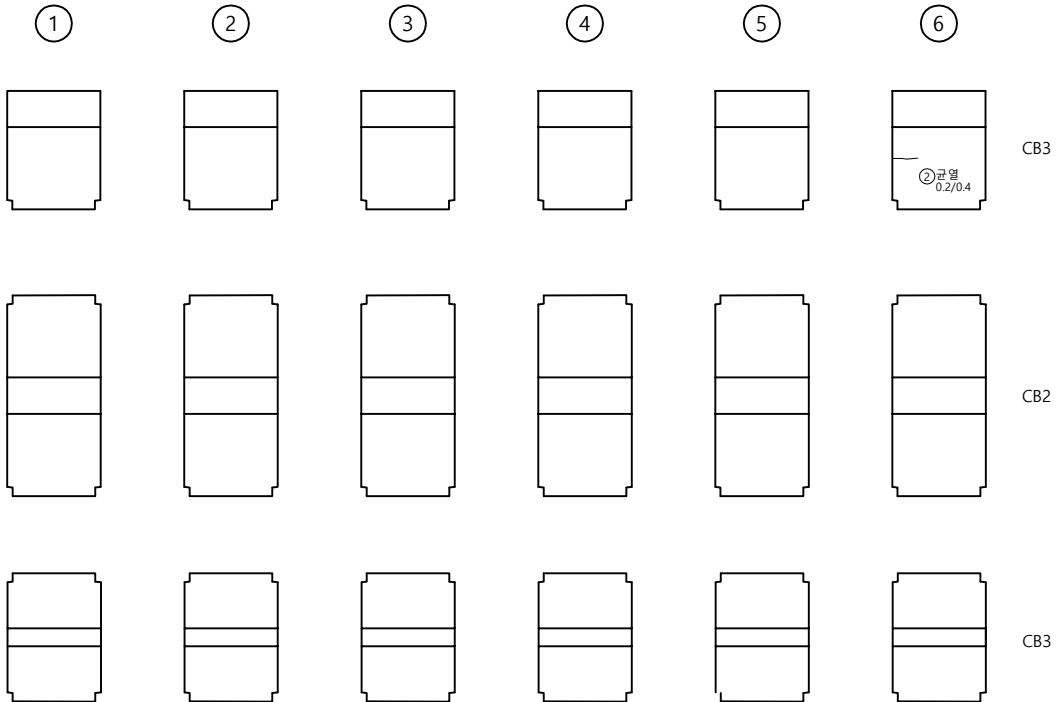
P9

| 가로보 | | | | | | | | | | |
|---|---|---|---|---|---|---|---|---|---|---|
| 1 | 구 | 가로보 | 균열 | 0.2 | 0.4 | | 1 | m | 0.40 | |

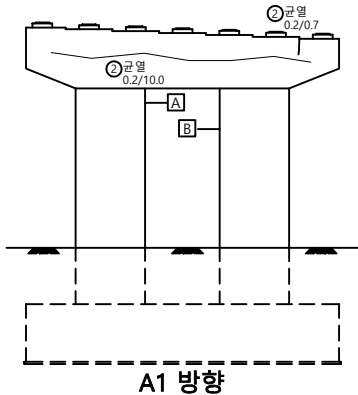
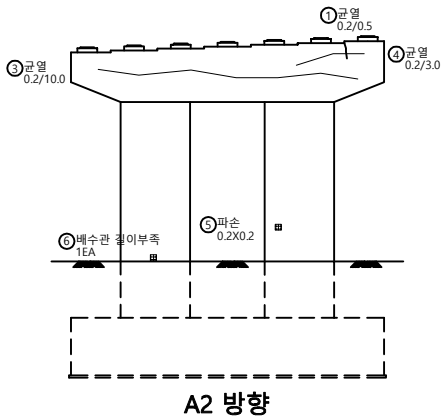
| 교각 | | | | | | | | | | |
|---|---|---|---|---|---|---|---|---|---|---|
| 1 | 구 | 교각 | 균열 | 0.2 | 0.5 | | 1 | m | 0.50 | |
| 2 | 구 | 교각 | 균열 | 0.2 | 10.0 | | 1 | m | 10.00 | |
| 3 | 구 | 교각 | 균열 | 0.2 | 10.0 | | 1 | m | 10.00 | |
| 4 | 구 | 교각 | 균열 | 0.2 | 3.0 | | 1 | m | 3.00 | |
| 7 | 신 | 교각 | 균열 | 0.2 | 0.7 | | 1 | m | 0.70 | |

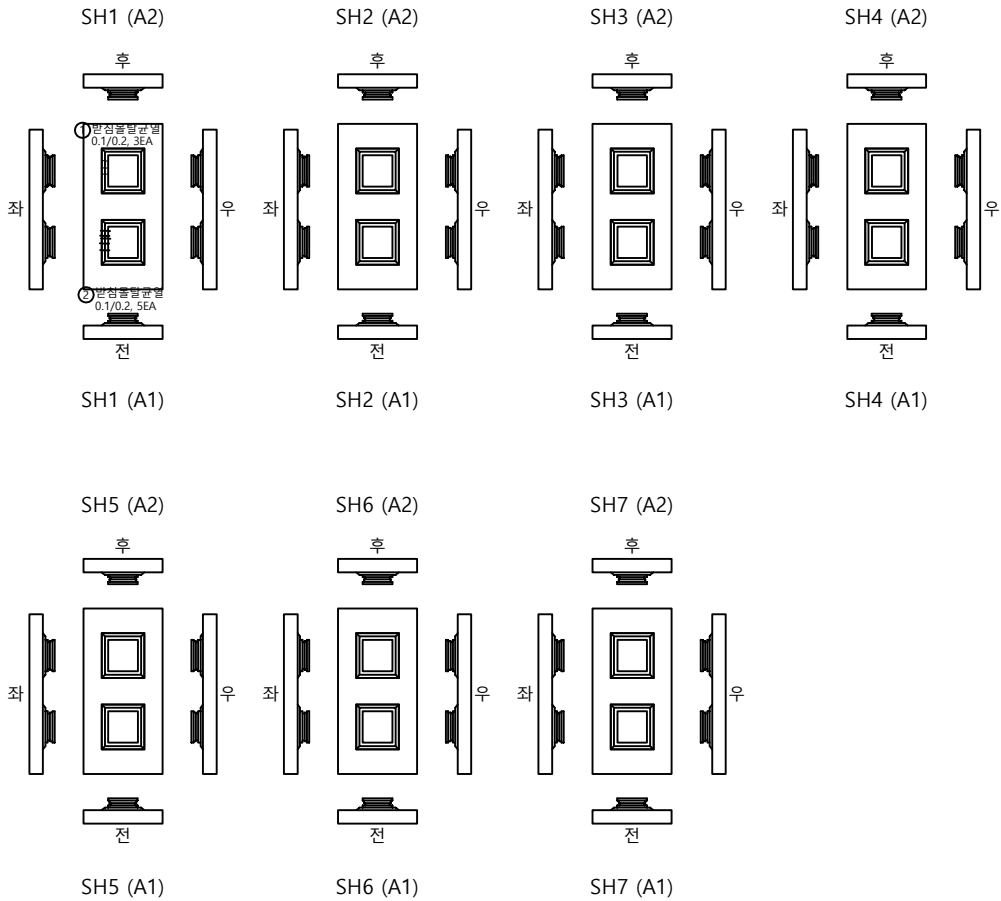
| 번호 | 선/구 | 부재명 | 손 상 현 황 | 손 상 규 모 | | | | | | 비고 |
|---|---|---|---|---|---|---|---|---|---|---|
| 1 | 구 | 교량받침 | 받침물받 균열 | 0.1 | 0.2 | | 3 | m | 0.60 | |
| 2 | 구 | 교량받침 | 받침물받 균열 | 0.1 | 0.2 | | 5 | m | 1.00 | |

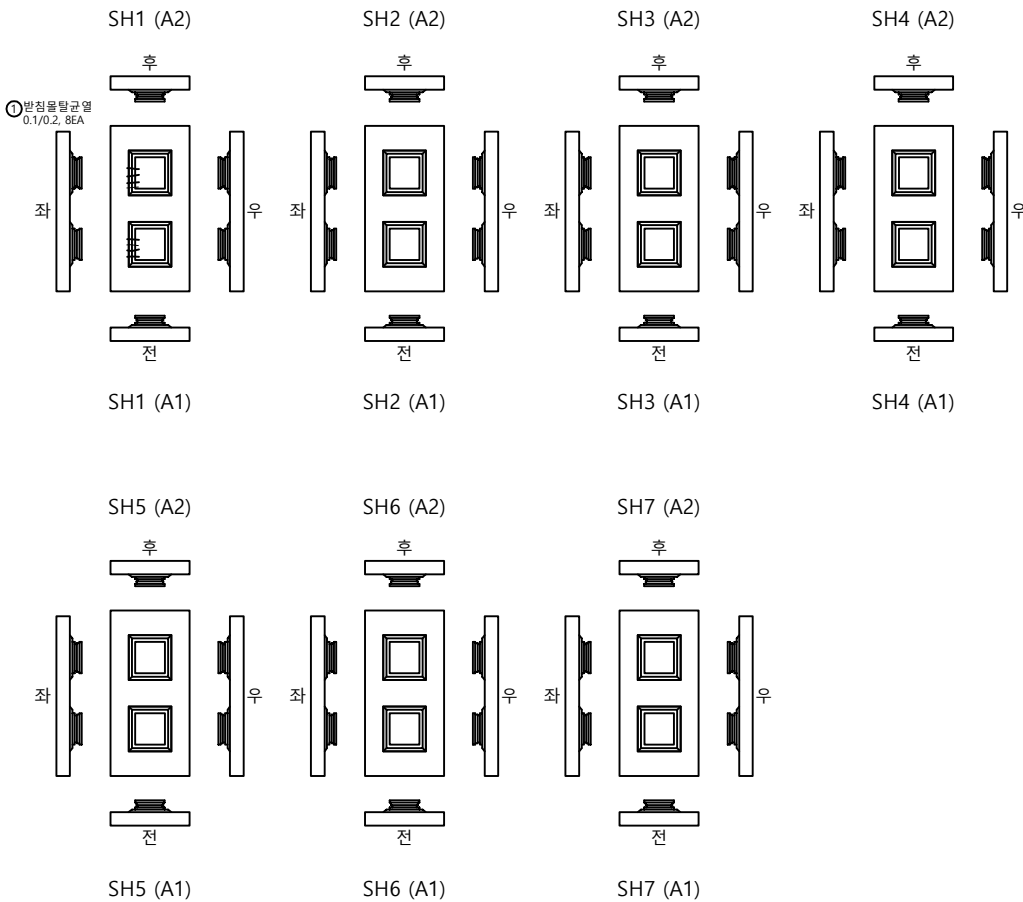
| 받침장치 | | | | | | | | | | |
|---|---|---|---|---|---|---|---|---|---|---|
| P5 | | | | | | | | | | |

| 받침장치 | | | | | | | | | | |
|---|---|---|---|---|---|---|---|---|---|---|
| 1 | 구 | 교량받침 | 받침물탈 균열 | 0.1 | 0.2 | | 8 | m | 1.60 | |

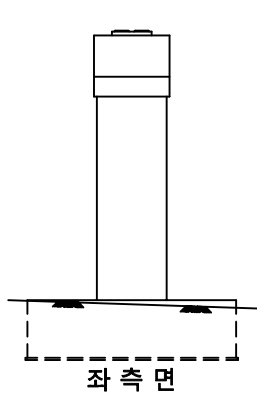
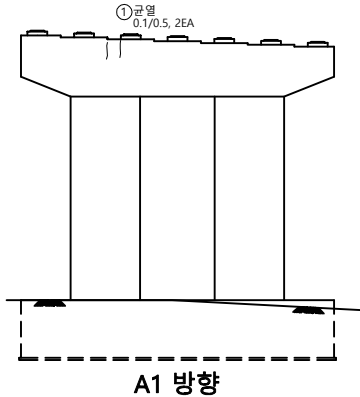
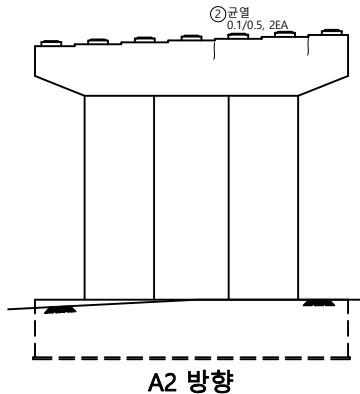
| 교각 | | | | | | | | | |
|---|---|---|---|---|---|---|---|---|---|
| P6 | | | | | | | | | |

| 교각 | | | | | | | | | |
|---|---|---|---|---|---|---|---|---|---|
| 1 | 구 | 교각 | 균열 | 0.1 | 0.5 | | 2 | m | 1.00 |
| 2 | 구 | 교각 | 균열 | 0.1 | 0.5 | | 2 | m | 1.00 |

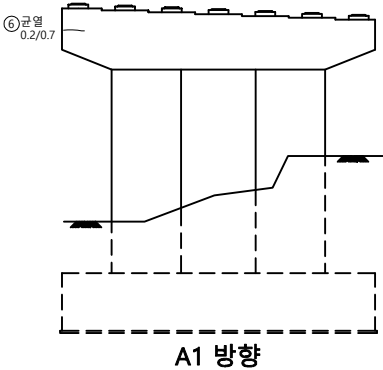
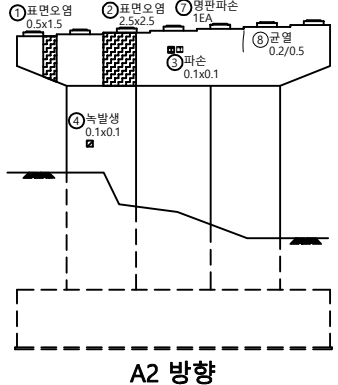
| 교각 | | | | | | | | |
|---|---|---|---|---|---|---|---|---|
| P8 | | | | | | | | |

| 교각 | | | | | | | | |
|---|---|---|---|---|---|---|---|---|
| 6 | 구 | 교각 | 균열 | 0.2 | 0.7 | | 1 | m |
| 8 | 구 | 교각 | 균열 | 0.2 | 0.5 | | 1 | m |

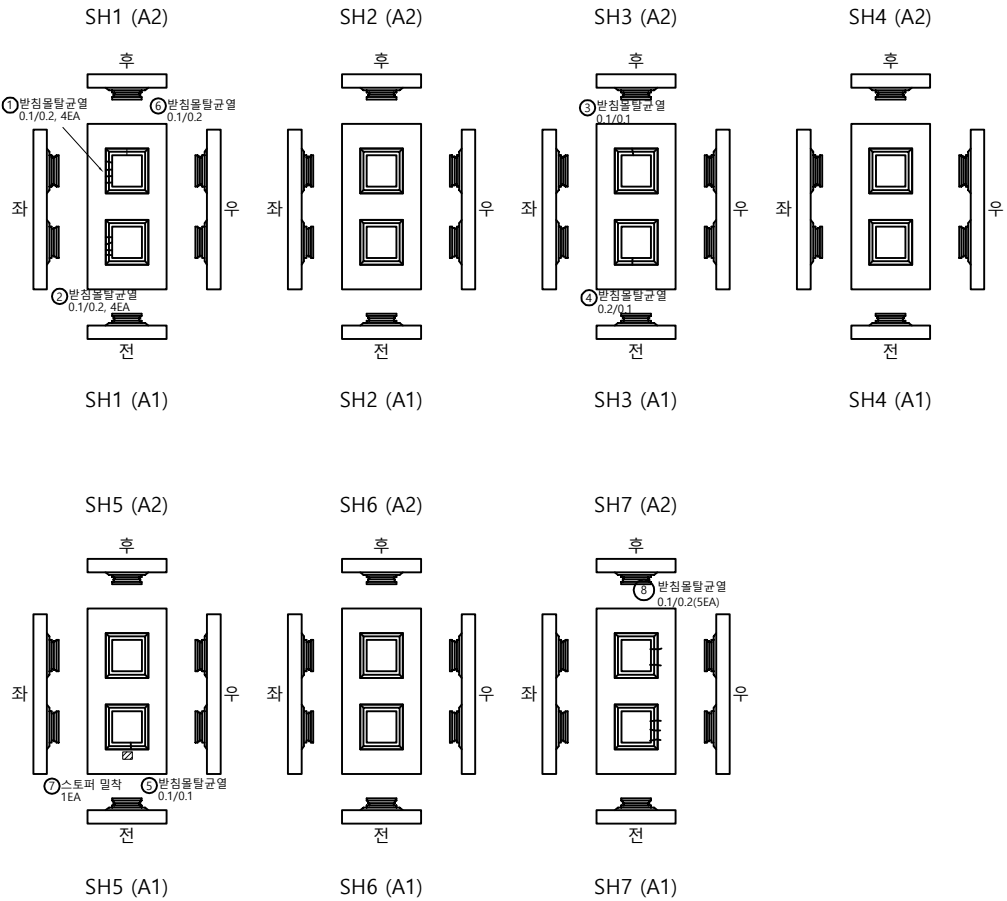
| 번호 | 신/구 | 부재명 | 손 상 현 황 | 손 상 규 모 | | | | | | 비고 |
|---|---|---|---|---|---|---|---|---|---|---|
| 1 | 구 | 교량받침 | 받침물탈균열 | 0.1 | 0.2 | | 4 | m | 0.80 | |
| 2 | 구 | 교량받침 | 받침물탈 균열 | 0.1 | 0.2 | | 4 | m | 0.80 | |
| 3 | 구 | 교량받침 | 받침물탈 균열 | 0.1 | 0.1 | | 1 | m | 0.10 | |
| 4 | 구 | 교량받침 | 받침물탈 균열 | 0.2 | 0.1 | | 1 | m | 0.10 | |
| 5 | 구 | 교량받침 | 받침물탈 균열 | 0.1 | 0.1 | | 1 | m | 0.10 | |
| 6 | 구 | 교량받침 | 받침물탈 균열 | 0.1 | 0.2 | | 1 | m | 0.20 | |
| 8 | 구 | 교량받침 | 받침물탈 균열 | 0.1 | 0.2 | | 5 | m | 1.00 | |

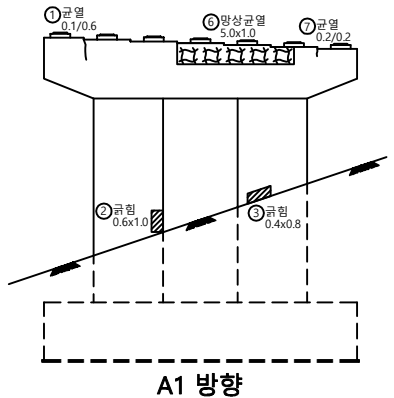
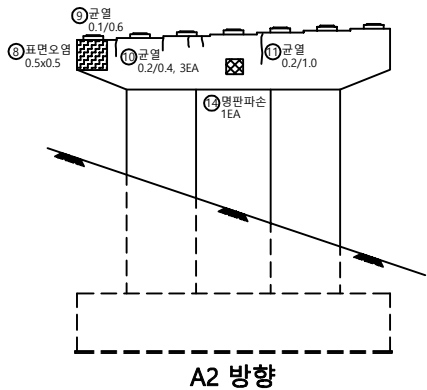
| 교각 | | | | | | | | | |
|---|---|---|---|---|---|---|---|---|---|
| P10 | | | | | | | | | |

| 교각 | | | | | | | | | |
|---|---|---|---|---|---|---|---|---|---|
| 1 | 구 | 교량변점 | 균열 | 0.1 | 0.6 | | 1 | m | 0.60 |
| 2 | 구 | 교량변점 | 균열 | | 0.6 | 1.0 | 1 | m | 0.60 |
| 3 | 구 | 교량변점 | 균열 | | 0.4 | 0.8 | 1 | m | 0.32 |
| 4 | 구 | 교량변점 | 균열 | 0.1 | 1.0 | | 1 | m | 1.00 |
| 6 | 구 | 교량변점 | 명상균열 | 0.1 | 5.0 | 1.0 | 1 | m | 5.00 |
| 7 | 구 | 교량변점 | 균열 | 0.2 | 0.2 | | 1 | m | 0.20 |
| 9 | 구 | 교량변점 | 균열 | 0.1 | 0.6 | | 1 | m | 0.60 |
| 10 | 구 | 교량변점 | 균열 | 0.2 | 0.4 | | 3 | m | 1.20 |
| 11 | 구 | 교량변점 | 균열 | 0.2 | 1.0 | | 1 | m | 1.00 |
| 12 | 구 | 교량변점 | 균열 | 0.1 | 0.5 | | 1 | m | 0.50 |
