용소교(울산) 교면포장 S1

| 용역명 | | 2023년 부산울산고속도로 정밀안전점검 및 성능평가용역 | | | |

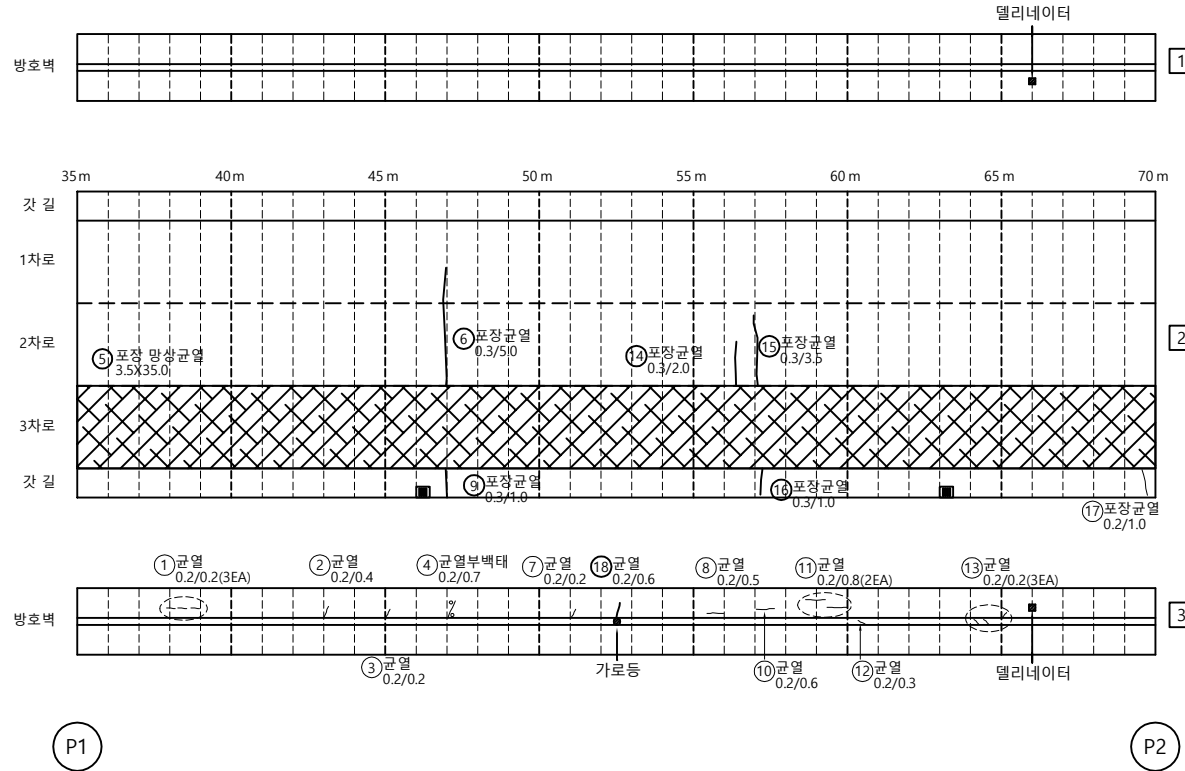
P1

| 번호 | 선/구 | 부재명 | 손 상 현 황 | 손 상 규 모 | | | | 단위 | 수량 | 비고 |
|---|---|---|---|---|---|---|---|---|---|---|
| 2 | 구 | 방호벽 | 균열 | 0.2 | 0.2 | | 1 | m | 0.20 | |
| 3 | 구 | 방호벽 | 균열 | 0.2 | 0.7 | | 2 | m | 1.40 | |
| 4 | 구 | 방호벽 | 균열 | 0.2 | 1.0 | | 1 | m | 1.00 | |
| 5 | 구 | 방호벽 | 균열(0.3mm이상) | 0.3 | 1.0 | | 1 | m | 1.00 | |
| 6 | 구 | 방호벽 | 균열 | 0.2 | 0.2 | | 2 | m | 0.40 | |
| 7 | 구 | 방호벽 | 균열 | 0.2 | 0.3 | | 1 | m | 0.30 | |
| 8 | 구 | 방호벽 | 균열 | 0.2 | 0.3 | | 1 | m | 0.30 | |
| 9 | 구 | 방호벽 | 균열 | 0.2 | 0.2 | | 1 | m | 0.20 | |
| 10 | 구 | 방호벽 | 균열 | 0.2 | 0.2 | | 1 | m | 0.20 | |
| 11 | 구 | 방호벽 | 균열 | 0.2 | 0.2 | | 3 | m | 0.60 | |
| 12 | 구 | 방호벽 | 균열 | 0.2 | 0.8 | | 1 | m | 0.80 | |
| 14 | 구 | 방호벽 | 균열 | 0.2 | 0.2 | | 1 | m | 0.20 | |
| 15 | 구 | 방호벽 | 균열 | 0.2 | 0.2 | | 1 | m | 0.20 | |
| 16 | 구 | 교면포장 | 포장 열선균열 | 0.3 | 35.0 | 5.0 | 1 | m | 175.00 | |

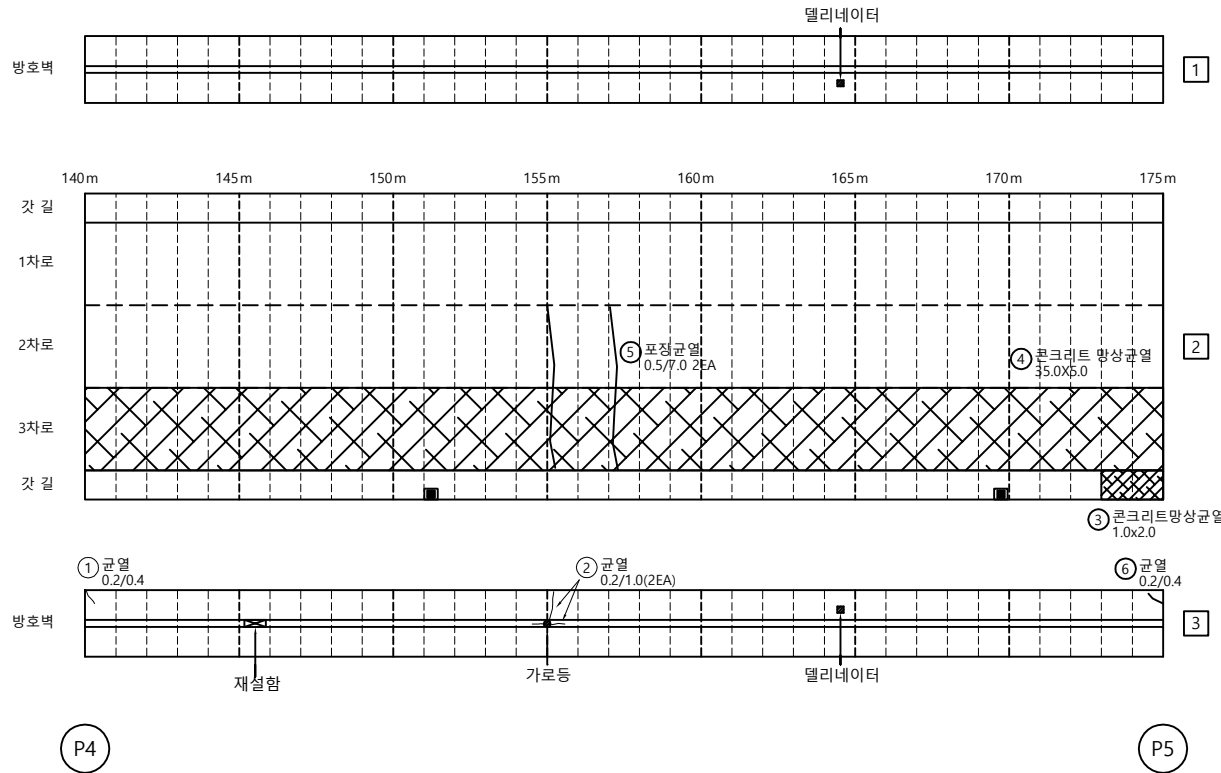
| 변호 | 신/구 | 부재명 | 손상현황 | 손상규모 | | | | | | 비고 |
|---|---|---|---|---|---|---|---|---|---|---|
| 1 | 구 | 방호벽 | 균열 | 0.2 | 0.4 | | 1 | m | 0.40 | |
| 2 | 구 | 교면포장 | 포장균열 | 0.2 | 2.0 | | 2 | m | 4.00 | |
| 3 | 구 | 방호벽 | 균열 | 0.2 | 0.5 | | 2 | m | 1.00 | |
| 4 | 구 | 교면포장 | 포장 망상균열 | 0.3 | 35.0 | 5.0 | 1 | m <sup>2</sup> | 175.00 | |
| 5 | 신 | 방호벽 | 균열 | 0.2 | 0.5 | | 1 | m | 0.50 | |

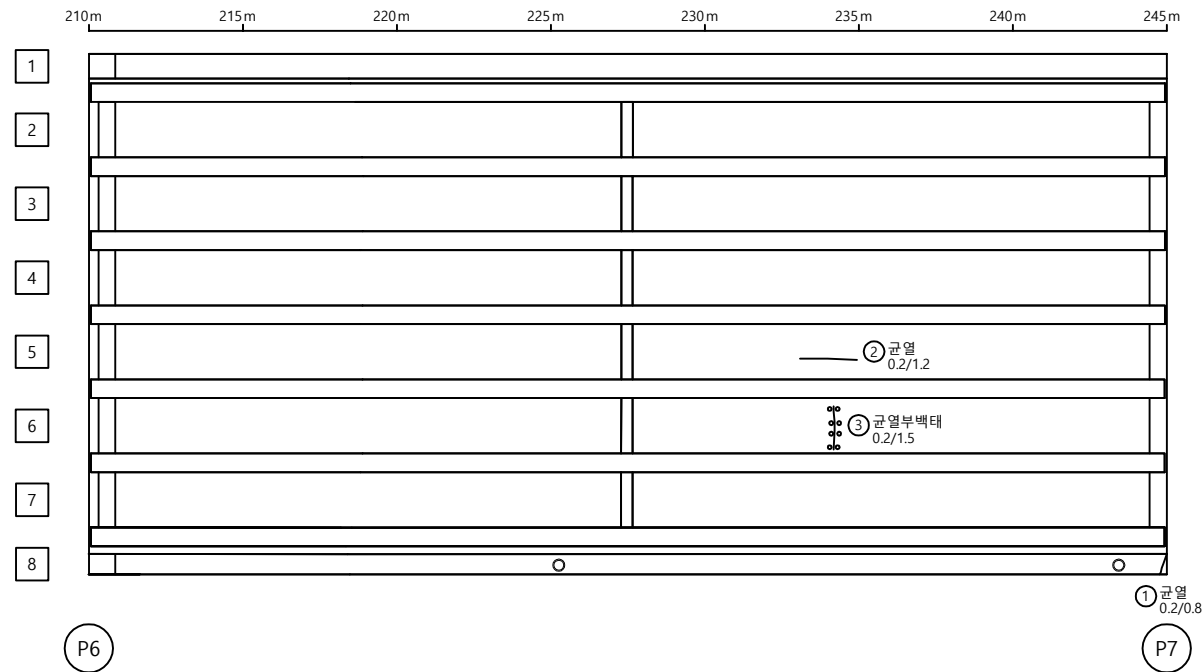
| 바닥판 | | | | | | | | | |
|---|---|---|---|---|---|---|---|---|---|
| 1 | 구 | 배닥판 | 균열 | 0.2 | 0.8 | | 1 | m | 0.80 |
| 2 | 신 | 배닥판 | 균열 | 0.2 | 1.2 | | 1 | m | 1.20 |
| 3 | 신 | 배닥판 | 균열부백태 | 0.2 | 1.5 | | 1 | m | 1.50 |

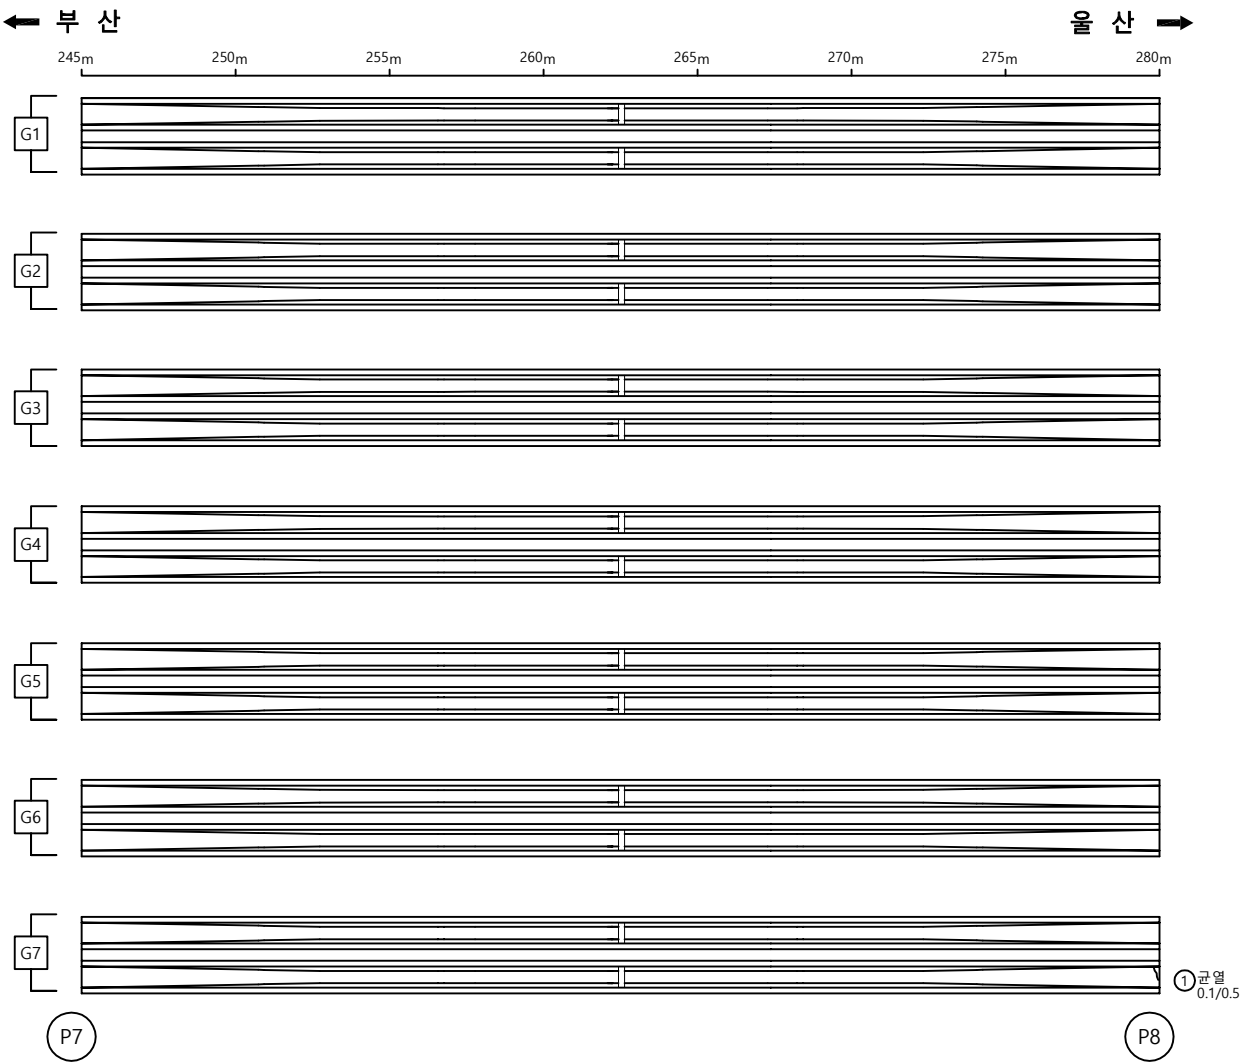
용소교(울산) 거더 S8

| 거더 | | | | | | | | | | |
|---|---|---|---|---|---|---|---|---|---|---|
| 1 | 구 | 거더 | 균열 | 0.1 | 0.5 | | 1 | m | 0.50 | |

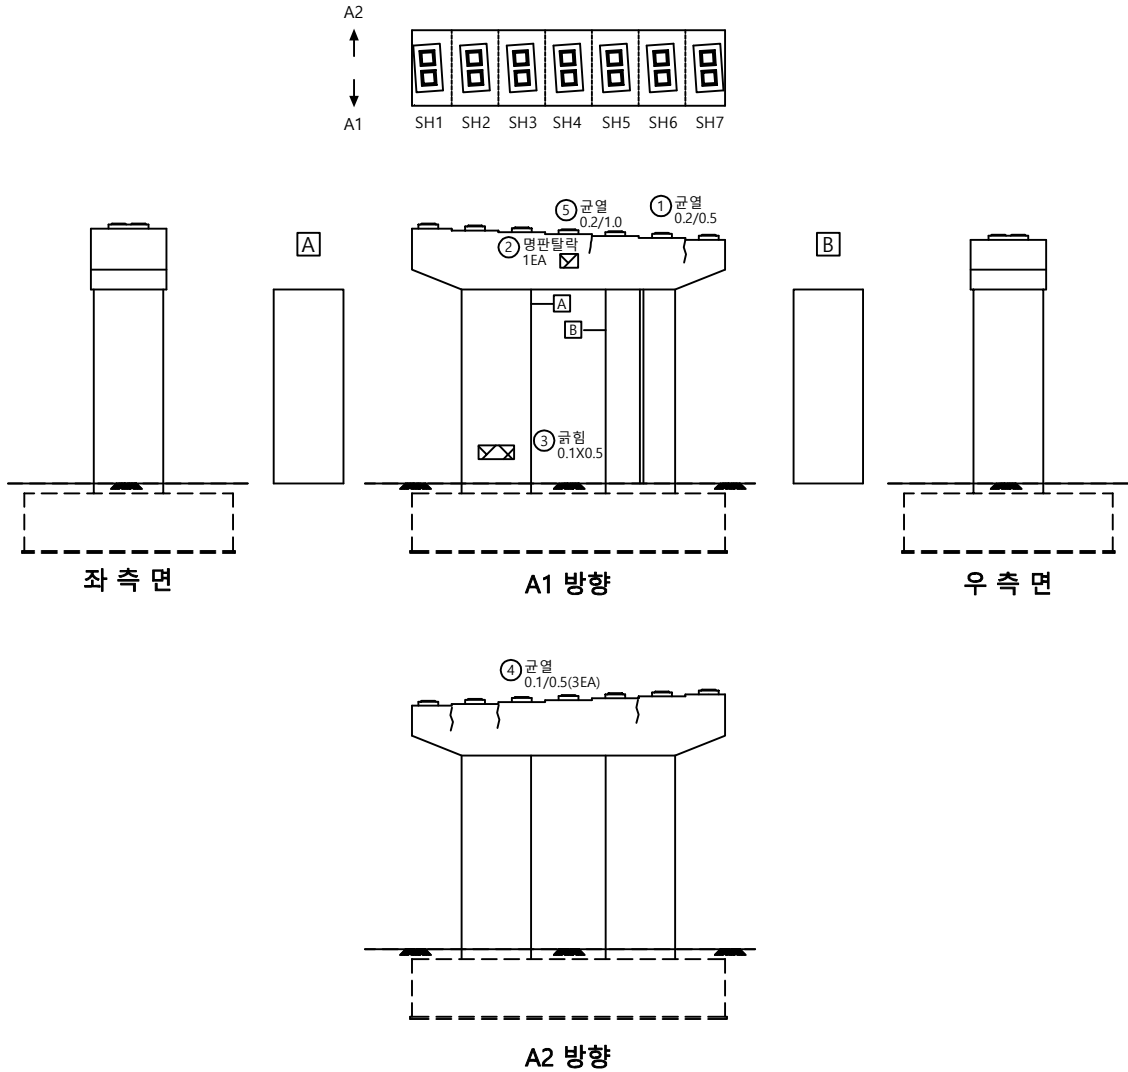
| 교각 | | | | | | | | | |
|---|---|---|---|---|---|---|---|---|---|
| P5 | | | | | | | | | |

| 교각 | | | | | | | | | |
|---|---|---|---|---|---|---|---|---|---|
| 1 | 구 | 교각 | 균열 | 0.2 | 0.5 | | 1 | m | 0.50 |
| 3 | 구 | 교각 | 균열 | | 0.1 | 0.5 | 1 | m | 0.05 |
| 4 | 구 | 교각 | 균열 | 0.1 | 0.5 | | 3 | m | 1.50 |
| 5 | 신 | 교각 | 균열 | 0.2 | 1.0 | | 1 | m | 1.00 |

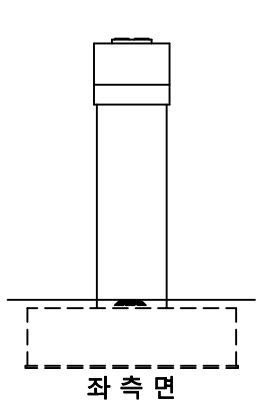
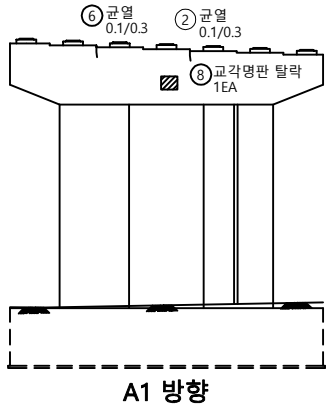
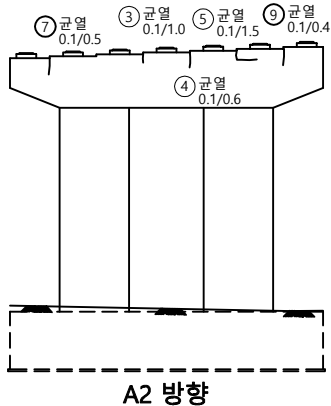
| 교각 | | | | | | | | | | |
|---|---|---|---|---|---|---|---|---|---|---|
| P6 | | | | | | | | | | |

| 교각 | | | | | | | | | | |
|---|---|---|---|---|---|---|---|---|---|---|
| 2 | 구 | 교각 | 균열 | 0.1 | 0.3 | | 1 | m | 0.30 | |
| 3 | 구 | 교각 | 균열 | 0.1 | 1.0 | | 1 | m | 1.00 | |
| 4 | 구 | 교각 | 균열 | 0.1 | 0.6 | | 1 | m | 0.60 | |
| 5 | 구 | 교각 | 균열 | 0.1 | 1.5 | | 1 | m | 1.50 | |
| 6 | 구 | 교각 | 균열 | 0.1 | 0.3 | | 1 | m | 0.30 | |
| 7 | 구 | 교각 | 균열 | 0.1 | 0.5 | | 1 | m | 0.50 | |
| 9 | 구 | 교각 | 균열 | 0.1 | 0.4 | | 1 | m | 0.40 | |
