# 용소천교(부산) 교면포장 S1

| 용역명 | | 2023년 부산울산고속도로 정밀안전점검 및 성능평가용역 | | | |

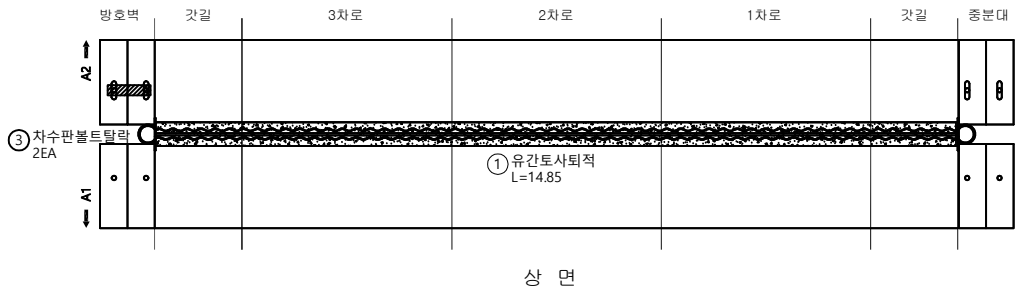
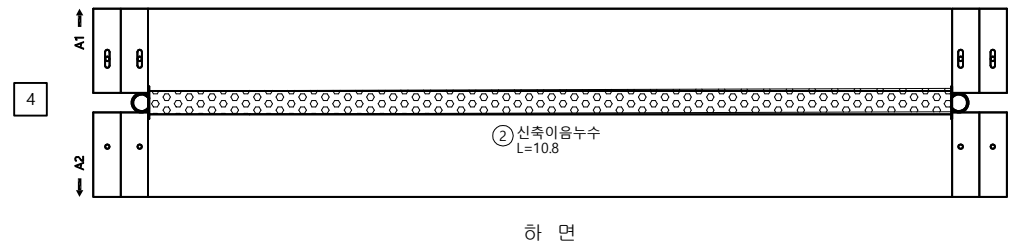
| 번호 | 신/구 | 부재명 | 손 상 현 황 | 손 상 규 모 | | | | | 비고 |
|---|---|---|---|---|---|---|---|---|---|
| 2 | 구 | 신축이음 | 해부누수 | | 10.8 | | 1 | m | 10.80 |

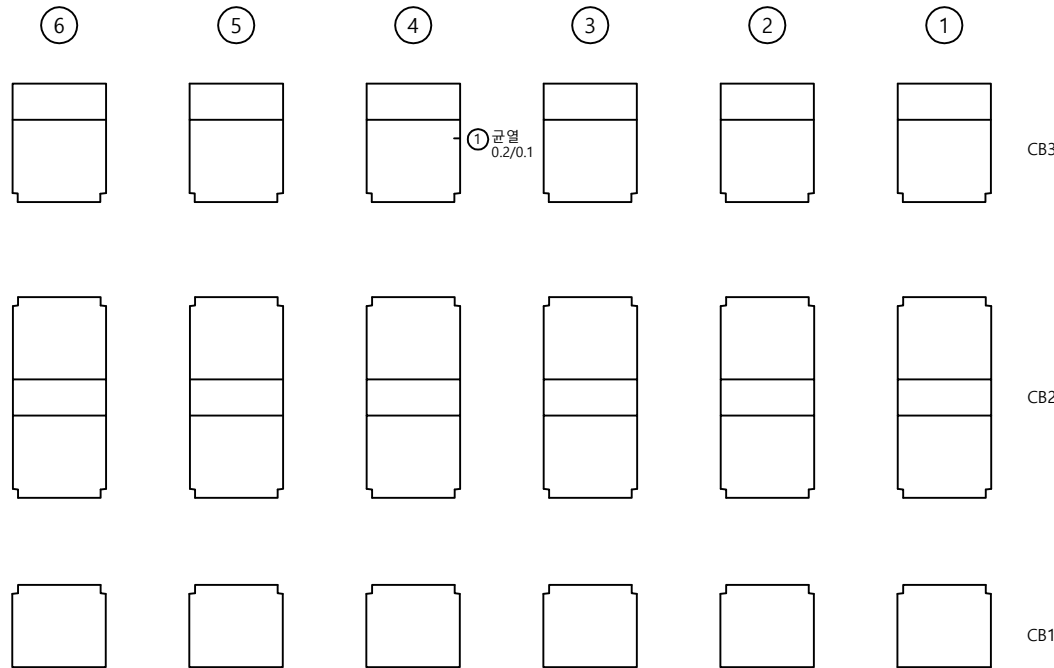
용소천교(부산) 가로보 S4

| 가로보 | | | | | | | | | |
|---|---|---|---|---|---|---|---|---|---|
| 1 | 구 | 가로보 | 균열 | 0.2 | 0.1 | | 1 | m | 0.10 |

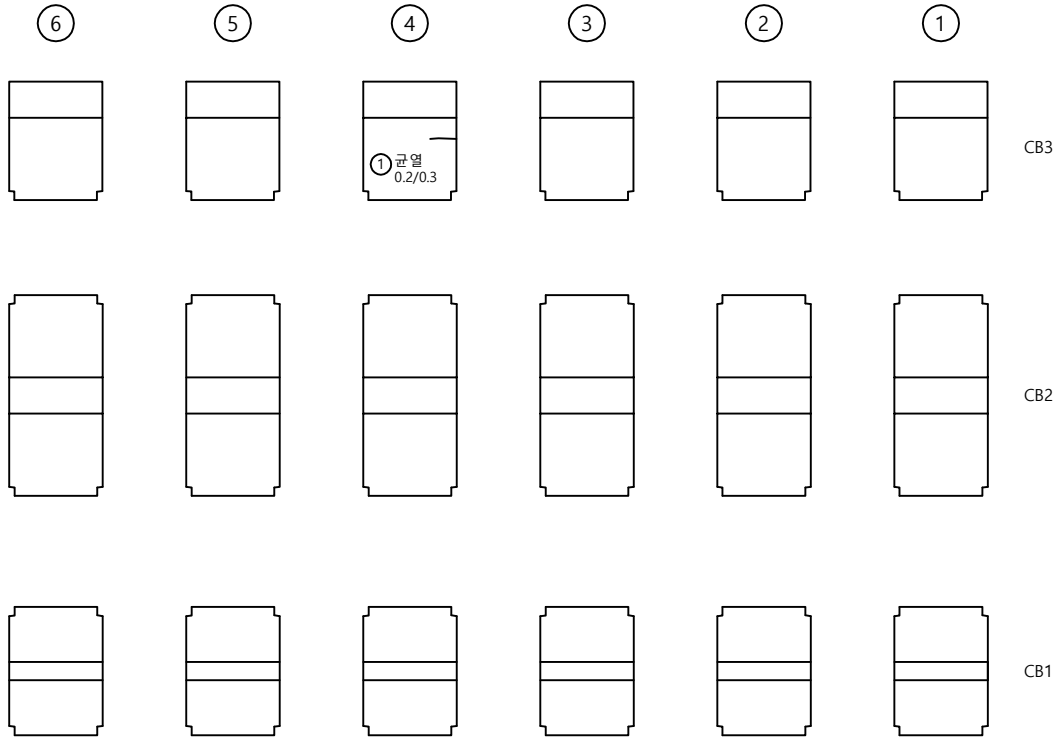
용소천교(부산) 가로보 S9

| 번호 | 신/구 | 부재명 | 손상현황 | 손상규모 | | | | | 비고 |
|---|---|---|---|---|---|---|---|---|---|
| 1 | 신 | 가로보 | 균열 | 0.2 | 0.3 | | 1 | m | 0.30 |

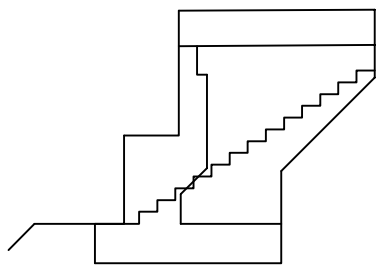
정 면 도

| 교대 | | | | | | | | | |
|---|---|---|---|---|---|---|---|---|---|
| 2 | 구 | 교대 | 균열 | 0.2 | 1.5 | | 1 | m | 1.50 |
| 3 | 구 | 교대 | 균열 | 0.2 | 0.6 | | 1 | m | 0.60 |
| 4 | 구 | 교대 | 균열 | 0.2 | 2.0 | | 1 | m | 2.00 |
| 5 | 구 | 교대 | 균열 | 0.2 | 0.5 | | 1 | m | 0.50 |
| 6 | 구 | 교대 | 균열 | 0.2 | 1.5 | | 1 | m | 1.50 |

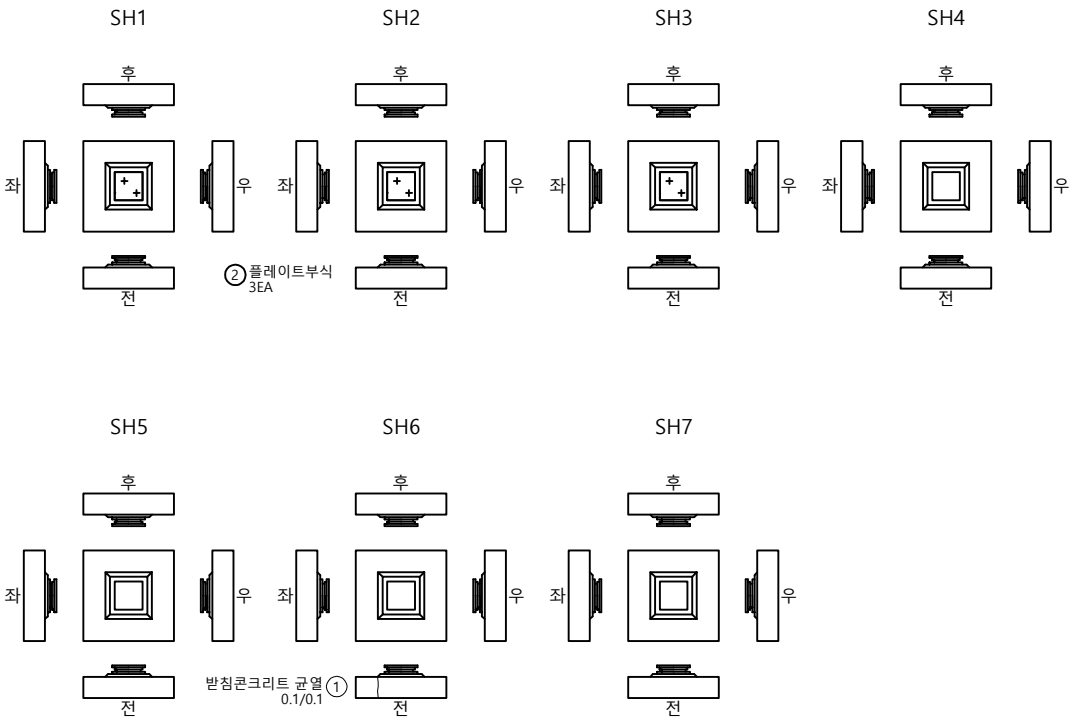
| 번호 | 선/구 | 부재명 | 손 상 현 황 | 손 상 규 모 | | | | | 비고 |
|---|---|---|---|---|---|---|---|---|---|
| 1 | 구 | 교량판점 | 받침콘크리트 균열 | 0.1 | 0.1 | | 1 | m | 0.10 |
| 2 | 구 | 교량판점 | 플레이트 부식 | | | | 3 | EA | 3.00 |

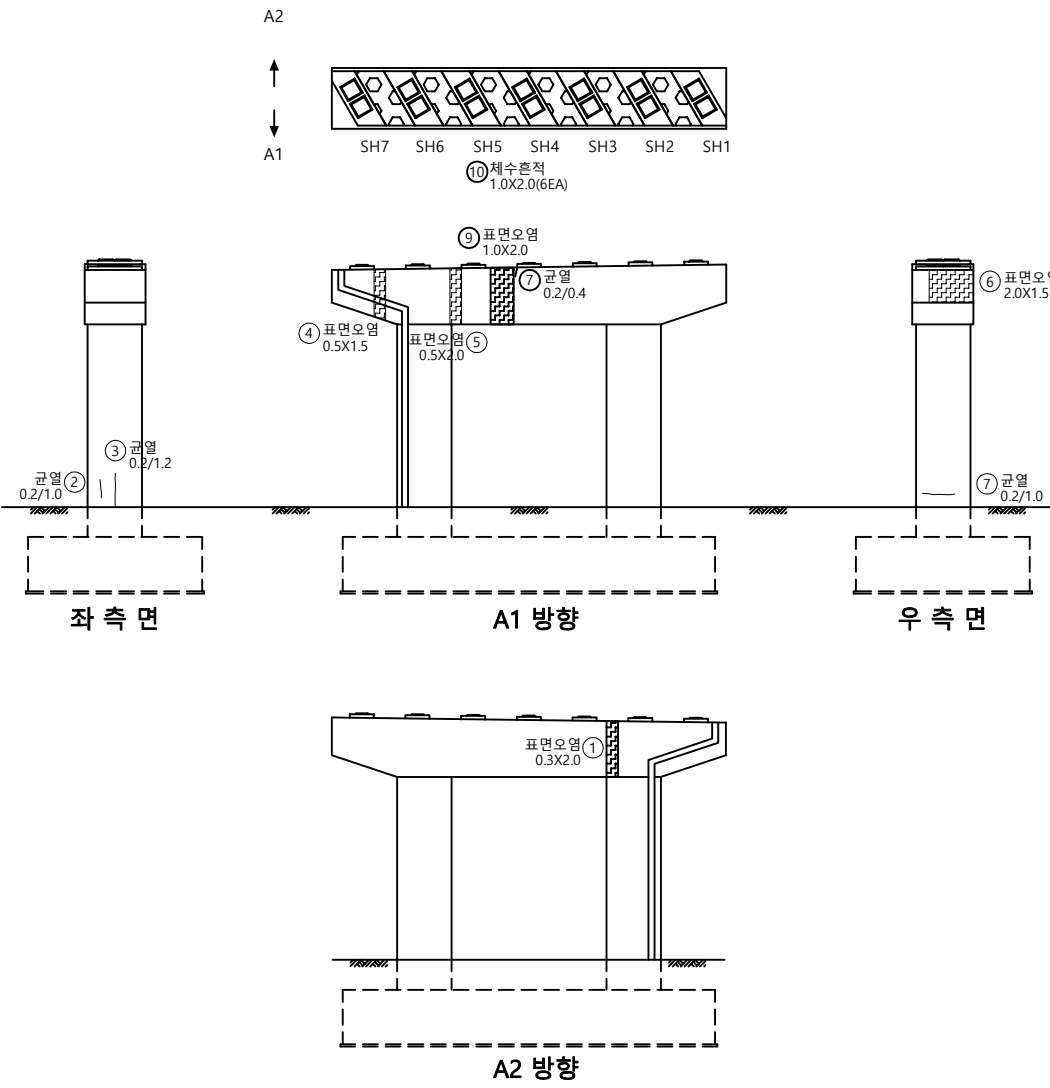
| 번호 | 선/구 | 부재명 | 손 상 현 황 | 손 상 규 모 | | | | | 비고 |
|---|---|---|---|---|---|---|---|---|---|
| 2 | 구 | 교각 | 균열 | 0.2 | 1.0 | | 1 | m | 1.00 |
| 3 | 구 | 교각 | 균열 | 0.2 | 1.2 | | 1 | m | 1.20 |
| 7 | 구 | 교각 | 균열 | 0.2 | 1.0 | | 1 | m | 1.00 |
| 8 | 선 | 교각 | 균열 | 0.2 | 0.4 | | 1 | m | 0.40 |

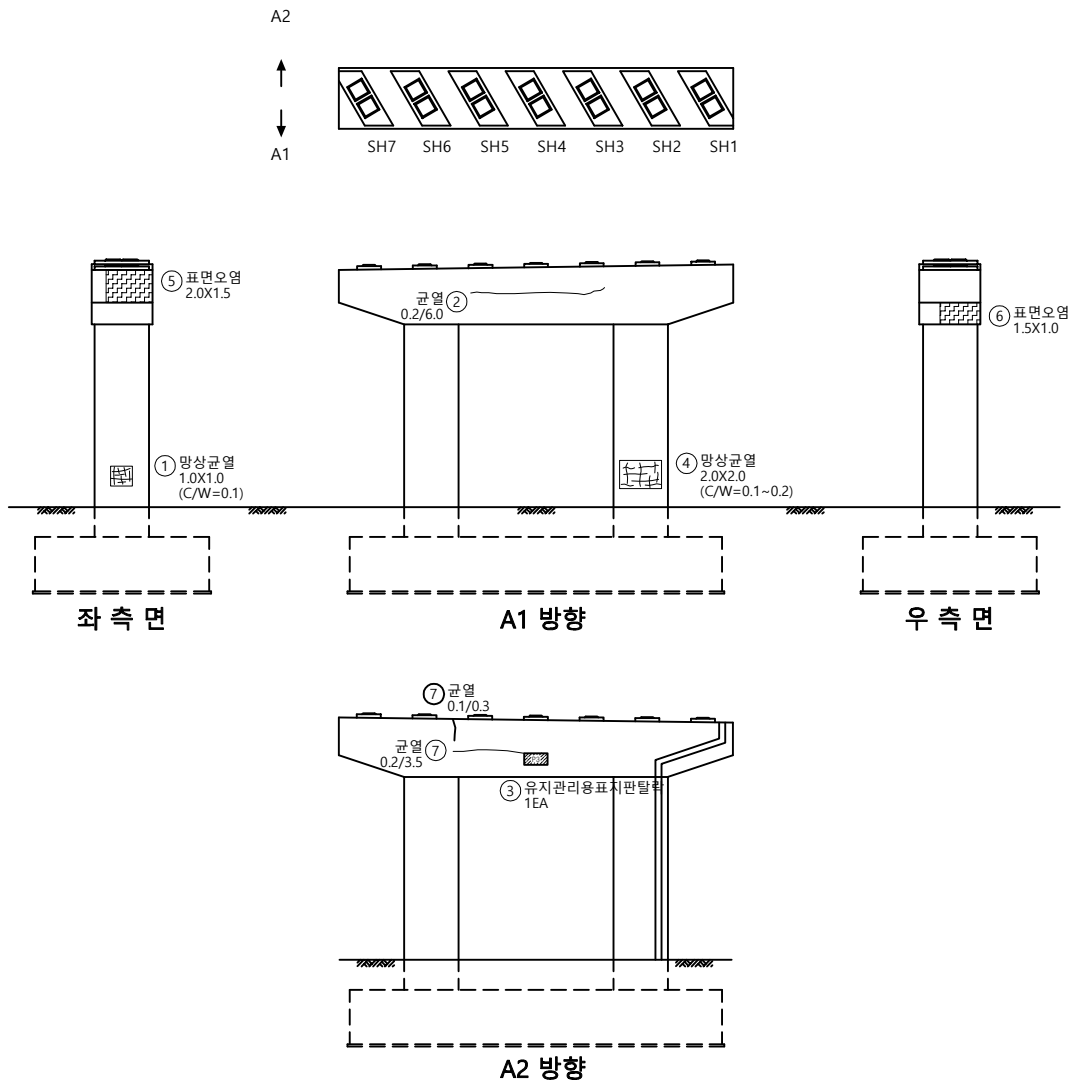
| 번호 | 선/구 | 부재명 | 손 상 현 황 | 손 상 규 모 | | | | | | 비고 |
|---|---|---|---|---|---|---|---|---|---|---|
| 1 | 구 | 교각 | 망상균열 | 0.1 | 1.0 | 1.0 | 1 | m <sup>2</sup> | 1.00 | |
| 2 | 구 | 교각 | 균열 | 0.2 | 6.0 | | 1 | m | 6.00 | |
| 4 | 구 | 교각 | 망상균열 | 0.2 | 2.0 | 2.0 | 1 | m <sup>2</sup> | 4.00 | |
| 7 | 구 | 교각 | 균열 | 0.2 | 3.5 | | 1 | m | 3.50 | |
| 8 | 선 | 교각 | 균열 | 0.1 | 0.3 | | 1 | m | 0.30 | |

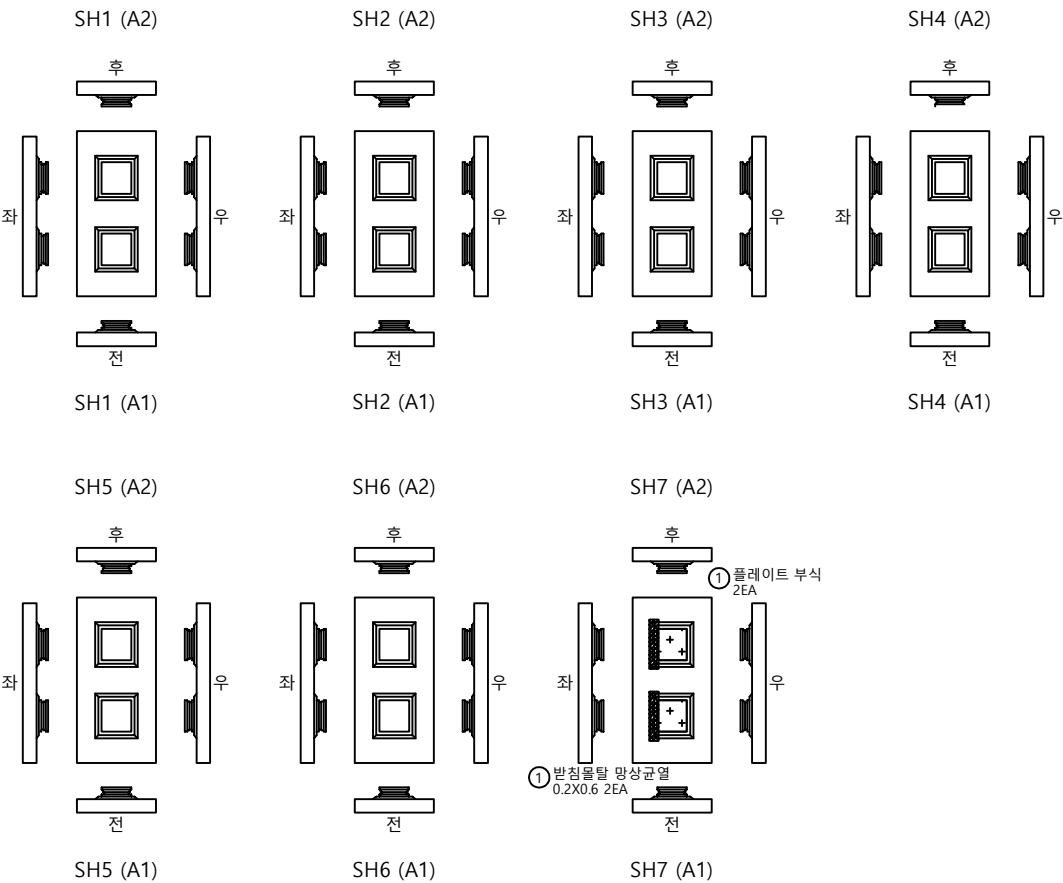
| 번호 | 선/구 | 부재명 | 손 상 현 황 | 손 상 규 모 | | | | | | 비고 |
|---|---|---|---|---|---|---|---|---|---|---|
| 1 | 선 | 교량판결 | 플레이트 부식 | | | | 2 | EA | 2.00 | |
| 2 | 선 | 교량판결 | 받침물탈 망상균열 | 0.1 | 0.2 | 0.6 | 2 | m | 0.24 | |

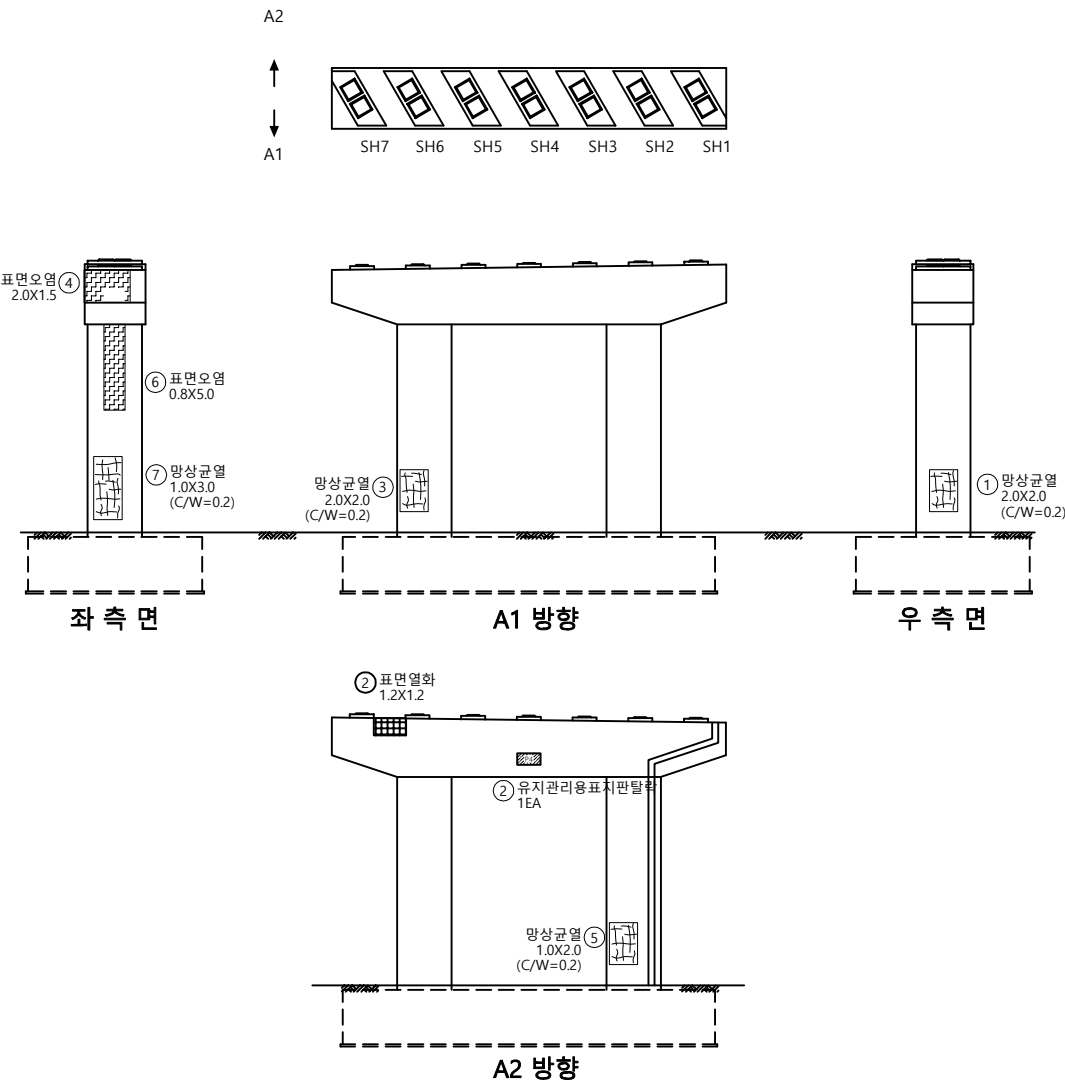
| 번호 | 선/구 | 부재명 | 손 상 현 황 | 손 상 규 모 | | | | | 비고 |
|---|---|---|---|---|---|---|---|---|---|
| 1 | 구 | 교각 | 망상균열 | 0.2 | 2.0 | 2.0 | 1 | m <sup>2</sup> | 4.00 |
| 3 | 구 | 교각 | 망상균열 | 0.2 | 2.0 | 2.0 | 1 | m <sup>2</sup> | 4.00 |
| 5 | 구 | 교각 | 망상균열 | | 1.0 | 2.0 | 1 | m <sup>2</sup> | 2.00 |
| 7 | 구 | 교각 | 망상균열 | | 1.0 | 3.0 | 1 | m <sup>2</sup> | 3.00 |
