# ID : 울산JCT2교(울산) - 바닥판상면(S1)

| 용역명 | 2022년 부산울산고속도로 정기·정밀안전점검용역 |

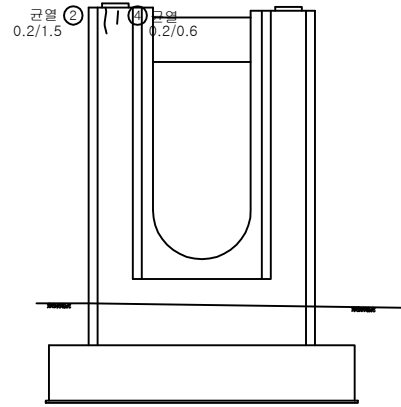
좌측면

| 번호 | 신/구 | 부재명 | 손상현황 | 손상규모 | | | | | 비고 |
|---|---|---|---|---|---|---|---|---|---|
| 1 | 구 | 교각 | 균열 | 0.1 | 1.2 | | m | 2 | 2.40 |
