I D : 울산JCT4교 - 바닥판상면(S1)

| 2022년 부산울산고속도로 정기·정밀안전점검용역 | |

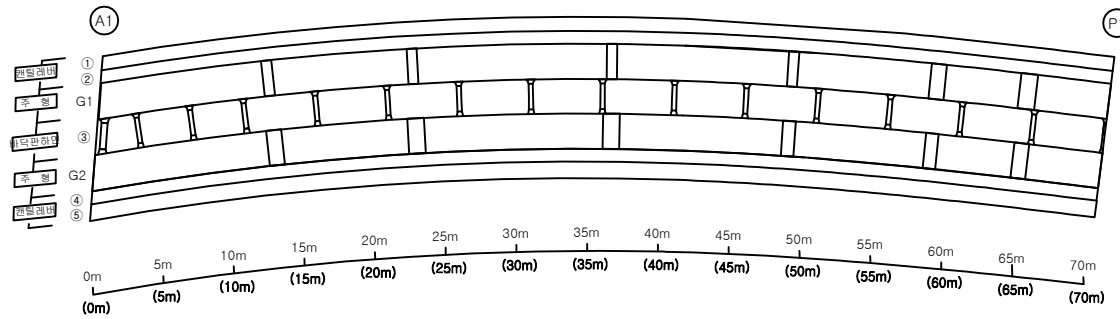
I D : 울산JCT4교 - 바닥판하면(S1)

| 번호 | 신/구 | 부재명 | 손 상 현 황 | 손 상 규 모 | | | | | 비고 |
|---|---|---|---|---|---|---|---|---|---|
| 1 | 구 | 바닥판 | 균열부백대 | 0.1 | 2.0 | | 3 | m | 6.00 |
| 3 | 신 | 바닥판 | 망상균열 | | 2.0 | 3.0 | 1 | m <sup>2</sup> | 6.00 |
