## 원리2교(부산) 교면포장 S1

| 용역명 | | 2023년 부산을산고속도로 정밀안전점검 및 성능평가용역 | | | | | |

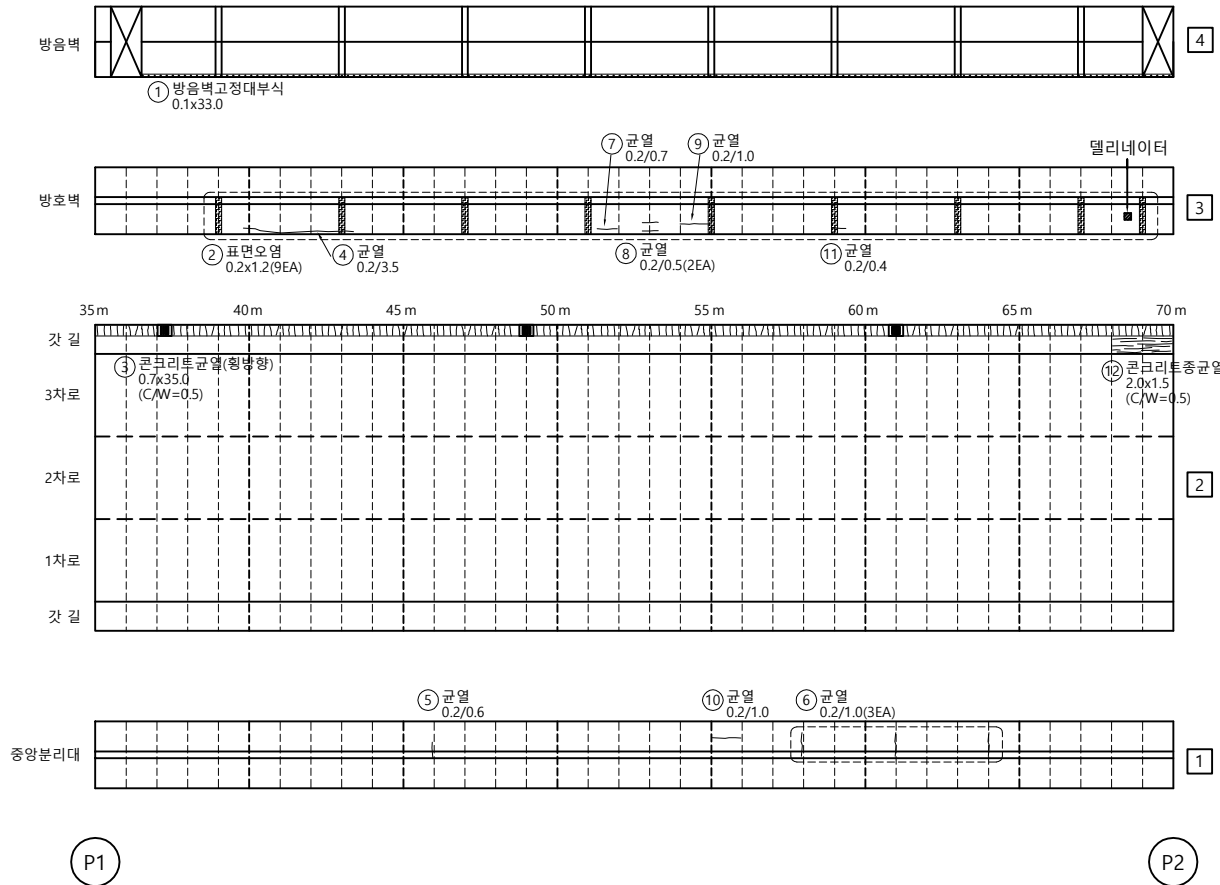
| 번호 | 신/구 | 부재명 | 손상현황 | 손상규모 | | | | 단위 | 물량 | 비고 |
|---|---|---|---|---|---|---|---|---|---|---|
| 1 | 구 | 방호벽 | 고정대 부식 | | 33.0 | 0.1 | 1 | m | 3.30 | |
| 2 | 구 | 방호벽 | 균열 | 0.2 | 0.4 | | 1 | m | 0.40 | |
| 4 | 구 | 교면포장 | 포장 뒤편 균열 | 0.5 | 2.5 | 1.5 | 1 | m | 3.75 | |
| 5 | 구 | 교면포장 | 포장 뒤편 균열 | 0.5 | 35.0 | 0.7 | 1 | m | 24.50 | |
| 6 | 구 | 방호벽 | 균열 | 0.2 | 1.0 | | 1 | m | 1.00 | |
| 7 | 구 | 방호벽 | 균열 | 0.2 | 2.5 | | 1 | m | 2.50 | |
| 8 | 구 | 방호벽 | 균열 | 0.2 | 1.0 | | 2 | m | 2.00 | |
| 9 | 구 | 방호벽 | 균열 | 0.2 | 4.0 | | 1 | m | 4.00 | |
| 10 | 신 | 방호벽 | 균열 | 0.1 | 0.4 | | 1 | m | 0.40 | |
| 11 | 구 | 방호벽 | 균열 | 0.2 | 1.5 | | 1 | m | 1.50 | |
| 12 | 구 | 방호벽 | 균열 | 0.2 | 0.6 | | 1 | m | 0.60 | |

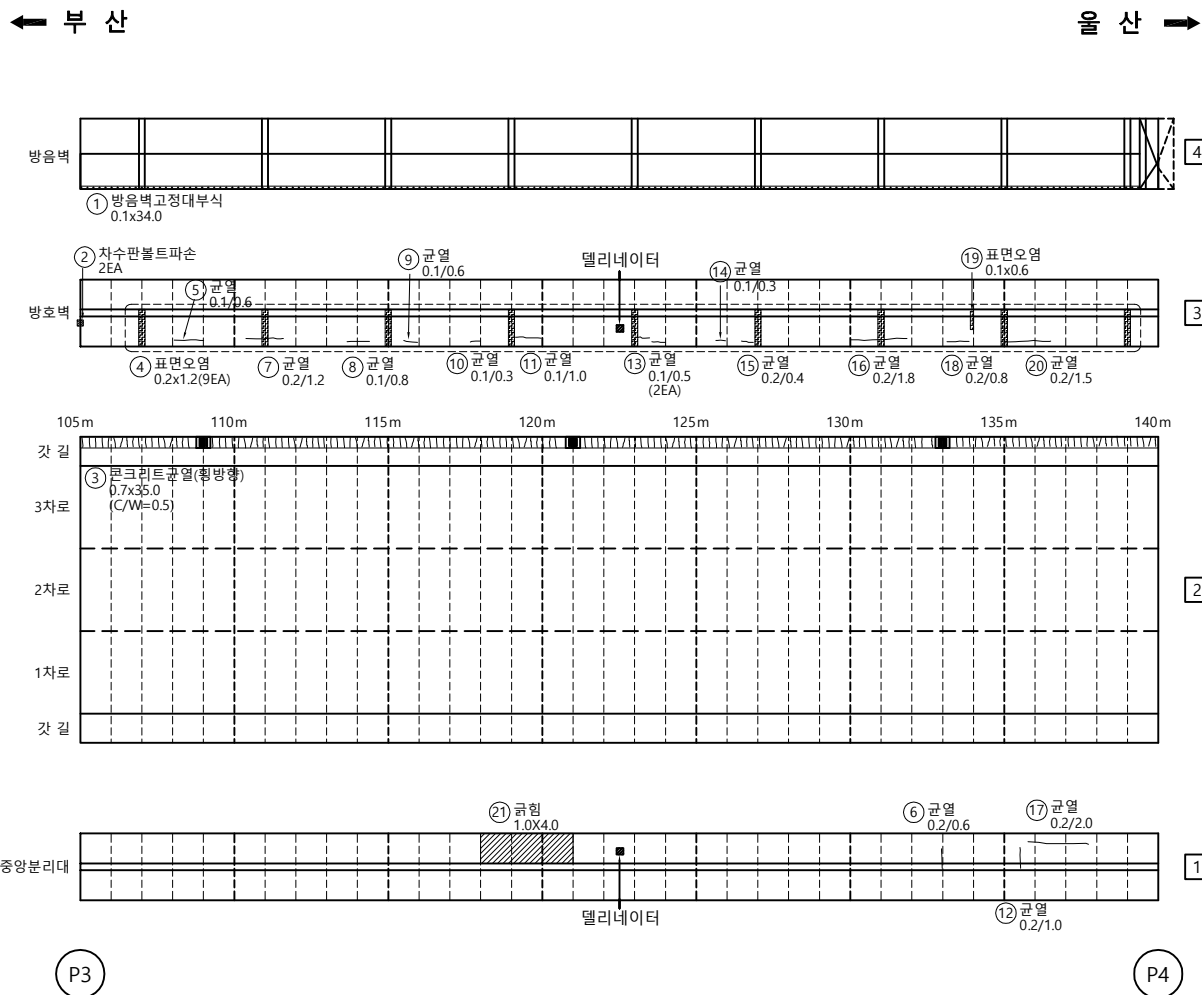
## 원리2교(부산) 교면포장 S4

| 번호 | 선/구 | 부재명 | 손 상 원 인 | 손 상 규 모 | | | | | | 비고 |
|---|---|---|---|---|---|---|---|---|---|---|
| 1 | 구 | 방음벽 | 고정대 부식 | | | | | m <sup>2</sup> | 3.40 | |
| 3 | 구 | 교면포장 | 포장 망상균열 | 0.5 | 35.0 | 0.7 | 1 | m <sup>2</sup> | 24.50 | |
| 4 | 구 | 방음벽 | 균열 | 0.2 | 0.2 | | 1 | m | 0.20 | |
| 5 | 구 | 방음벽 | 균열 | 0.2 | 1.5 | | 1 | m | 1.50 | |
| 6 | 구 | 방음벽 | 균열 | 0.2 | 1.0 | | 1 | m | 1.00 | |
| 7 | 구 | 방음벽 | 균열 | 0.2 | 1.0 | | 1 | m | 1.00 | |
| 8 | 구 | 방음벽 | 균열 | 0.2 | 0.2 | | 2 | m | 0.40 | |
| 9 | 구 | 방음벽 | 균열 | 0.2 | 0.6 | | 1 | m | 0.60 | |
| 10 | 구 | 방음벽 | 균열 | 0.1 | 1.5 | | 1 | m | 1.50 | |
| 11 | 구 | 방음벽 | 균열 | 0.2 | 0.3 | | 2 | m | 0.60 | |
| 12 | 구 | 방음벽 | 균열 | 0.2 | 0.3 | | 1 | m | 0.30 | |
| 13 | 구 | 방음벽 | 균열 | 0.1 | 0.3 | | 2 | m | 0.60 | |
| 14 | 구 | 방음벽 | 균열 | 0.2 | 0.5 | | 1 | m | 0.50 | |
| 15 | 구 | 방음벽 | 균열 | 0.2 | 1.2 | | 1 | m | 1.20 | |
| 16 | 구 | 방음벽 | 균열 | 0.2 | 0.6 | | 1 | m | 0.60 | |
| 17 | 구 | 방음벽 | 균열 | 0.2 | 1.5 | | 1 | m | 1.50 | |
| 18 | 구 | 방음벽 | 균열 | 0.2 | 0.6 | | 1 | m | 0.60 | |
| 19 | 구 | 방음벽 | 균열 | 0.2 | 0.5 | | 2 | m | 1.00 | |
| 20 | 구 | 방음벽 | 균열 | 0.2 | 0.3 | | 2 | m | 0.60 | |
| 21 | 구 | 방음벽 | 균열 | 0.2 | 0.5 | | 2 | m | 1.00 | |
| 22 | 구 | 방음벽 | 균열 | 0.2 | 0.2 | | 2 | m | 0.40 | |

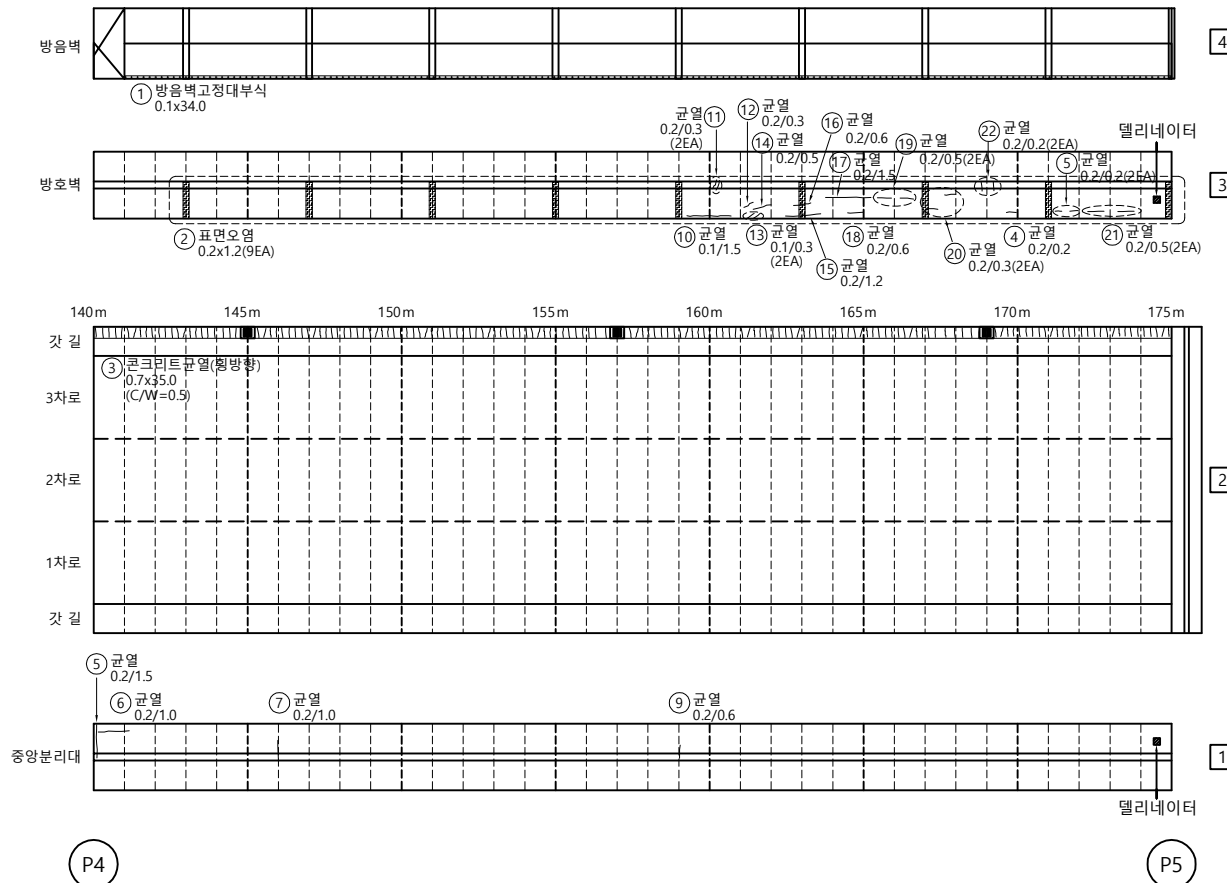
| 교면포장 | | | | | | | | | |
|---|---|---|---|---|---|---|---|---|---|
| 1 | 구 | 방호벽 | 고정대 부식 | | 33.0 | 0.1 | 1 | m | 3.30 |
| 2 | 구 | 방호벽 | 균열 | 0.2 | 0.8 | | 2 | m | 1.60 |
| 3 | 구 | 교면포장 | 포장 망상균열 | 0.5 | 35.0 | 0.7 | 1 | m | 24.50 |
| 5 | 구 | 방호벽 | 균열 | 0.2 | 1.5 | | 1 | m | 1.50 |
| 6 | 구 | 방호벽 | 균열 | 0.1 | 0.3 | | 1 | m | 0.30 |
| 7 | 구 | 방호벽 | 균열 | 0.2 | 0.3 | | 1 | m | 0.30 |
| 9 | 구 | 방호벽 | 균열 | 0.1 | 0.3 | | 1 | m | 0.30 |
| 10 | 구 | 방호벽 | 균열 | 0.2 | 2.0 | | 1 | m | 2.00 |
| 12 | 구 | 방호벽 | 균열 | 0.2 | 0.8 | | 1 | m | 0.80 |
| 13 | 구 | 방호벽 | 균열 | 0.2 | 1.0 | | 1 | m | 1.00 |

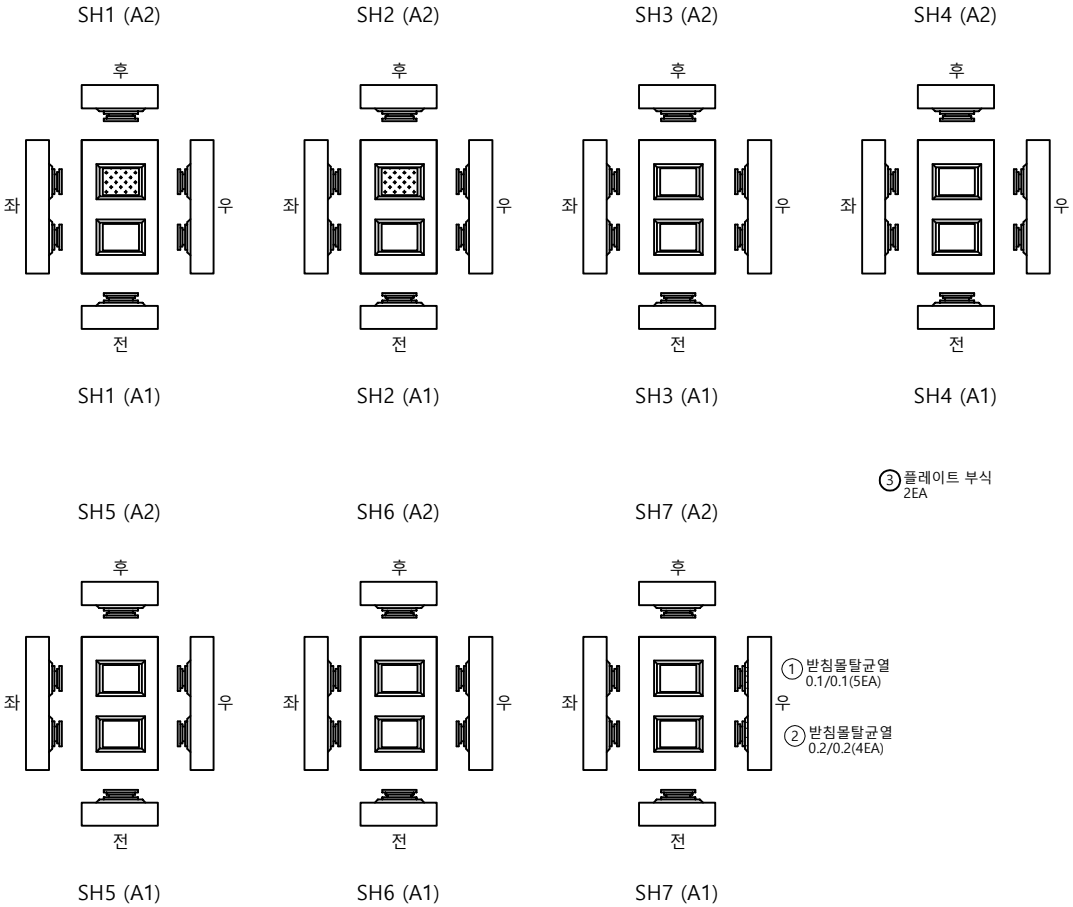
| 받침장치 | | | | | | | | | |
|---|---|---|---|---|---|---|---|---|---|
| 1 | 구 | 교량받침 | 받침물탈 균열 | 0.1 | 0.1 | | 5 | m | 0.50 |
| 2 | 구 | 교량받침 | 받침물탈 균열 | 0.2 | 0.2 | | 4 | m | 0.80 |
| 3 | 신 | 교량받침 | 플레이트 부식 | | | | 2 | EA | 2.00 |

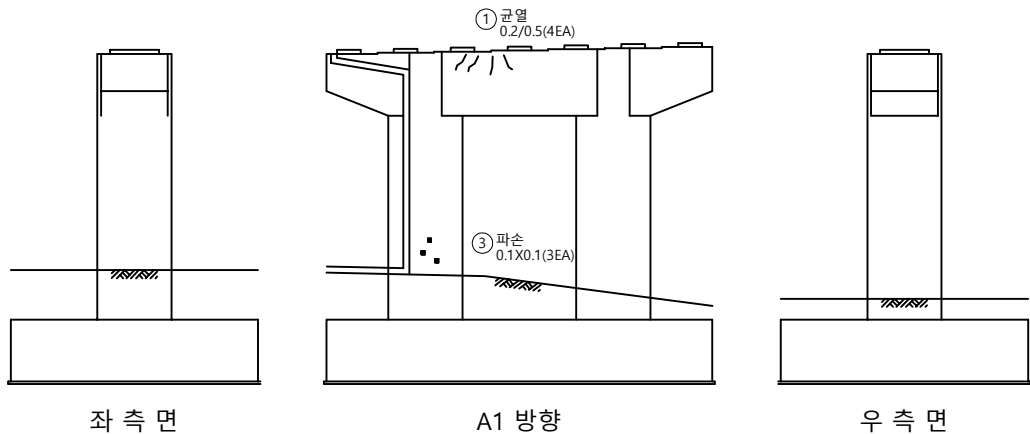
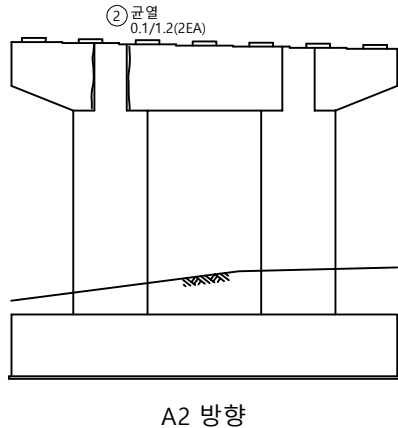
| 교각 | | | | | | | | | |
|---|---|---|---|---|---|---|---|---|---|
| P7 | | | | | | | | | |

| 교각 | | | | | | | | | |
|---|---|---|---|---|---|---|---|---|---|
| 1 | 구 | 교각 | 균열 | 0.2 | 0.5 | | 4 | m | 2.00 |
| 2 | 구 | 교각 | 균열 | 0.1 | 1.2 | | 2 | m | 2.40 |

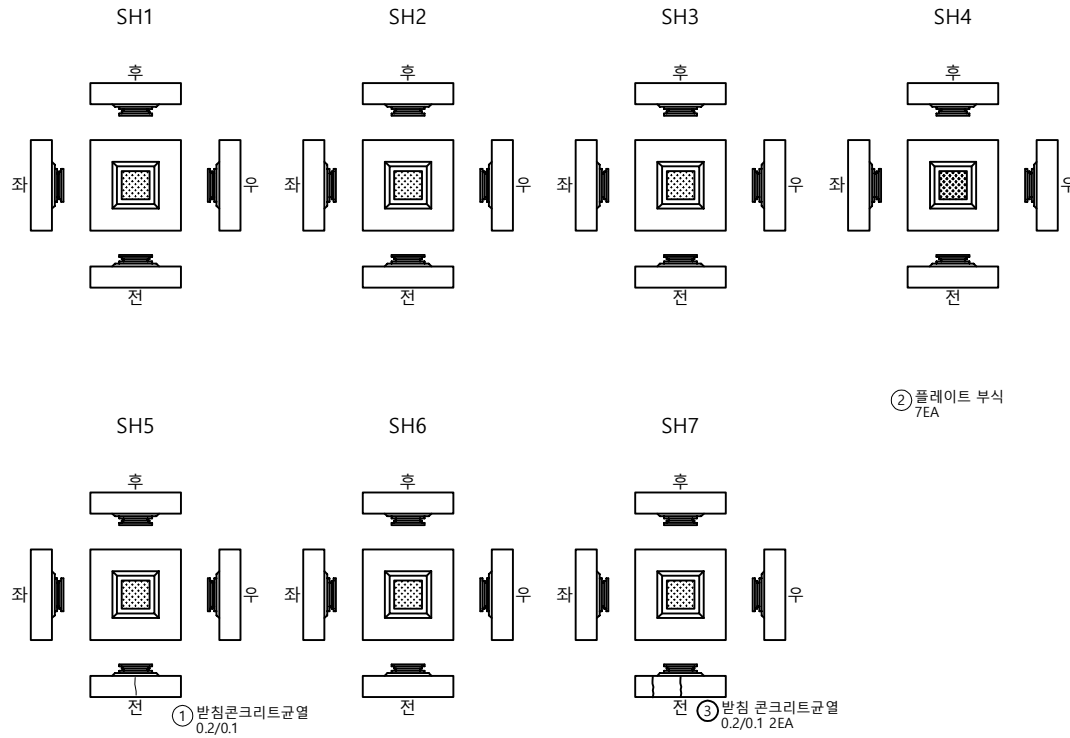
원리2교(부산) 받침장치 A2

| 받침장치 | | | | | | | | | |
|---|---|---|---|---|---|---|---|---|---|
| 1 | 구 | 교량받침 | 받침콘크리트 균열 | 0.2 | 0.1 | | 1 | m | 0.10 |
| 2 | 구 | 교량받침 | 플레이트 부식 | | | | 7 | EA | 7.00 |
| 3 | 신 | 교량받침 | 받침콘크리트 균열 | 0.2 | 0.1 | | 2 | m | 0.20 |
