# 원리2교(울산) 교면포장 S1

| 용역명 | | 2023년 부산울산고속도로 정밀안전점검 및 성능평가용역 | | | |

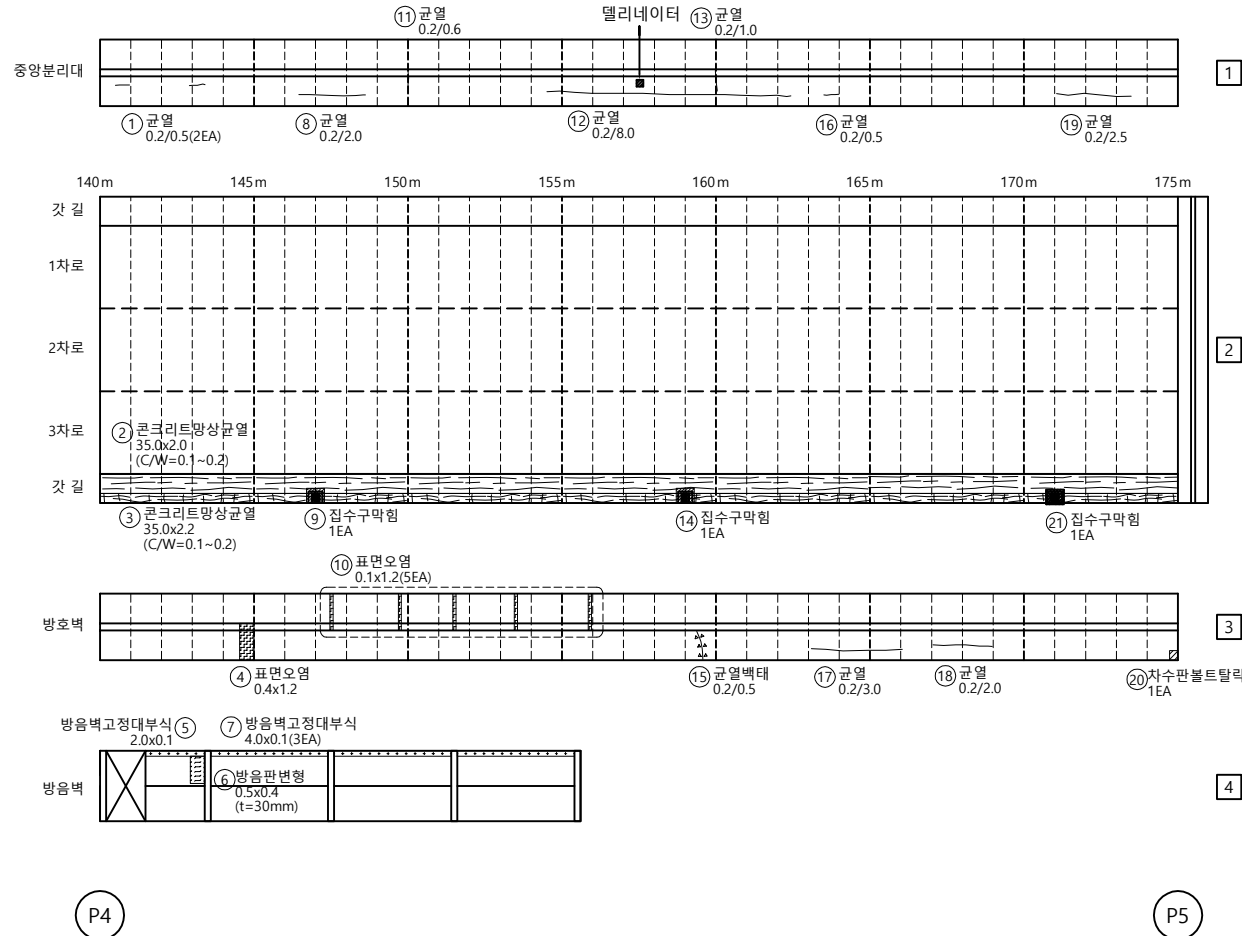
| 교면포장 | | | | | | | | | |
|---|---|---|---|---|---|---|---|---|---|
| 1 | 구 | 방호벽 | 균열 | 0.2 | 0.5 | | 2 | m | 1.00 |
| 2 | 구 | 교면포장 | 모래 망상균열 | 0.2 | 35.0 | 2.0 | 1 | m | 70.00 |
| 3 | 구 | 교면포장 | 모래 망상균열 | 0.2 | 35.0 | 0.8 | 1 | m | 28.00 |
| 5 | 구 | 방호벽 | 고정대 부식 | | 2.0 | 0.1 | 1 | m | 0.20 |
| 8 | 구 | 방호벽 | 균열 | 0.2 | 2.0 | | 1 | m | 2.00 |
| 11 | 구 | 방호벽 | 균열 | 0.2 | 0.6 | | 1 | m | 0.60 |
| 12 | 구 | 방호벽 | 균열 | 0.2 | 0.8 | | 1 | m | 0.80 |
| 13 | 구 | 방호벽 | 균열 | 0.2 | 1.0 | | 1 | m | 1.00 |
| 15 | 구 | 방호벽 | 균열부 백태 | 0.2 | 0.5 | | 1 | m | 0.50 |
| 16 | 구 | 방호벽 | 균열 | 0.2 | 0.5 | | 1 | m | 0.50 |
| 17 | 구 | 방호벽 | 균열 | 0.2 | 3.0 | | 1 | m | 3.00 |
| 18 | 구 | 방호벽 | 균열 | 0.2 | 2.0 | | 1 | m | 2.00 |
| 19 | 구 | 방호벽 | 균열 | 0.2 | 2.5 | | 1 | m | 2.50 |

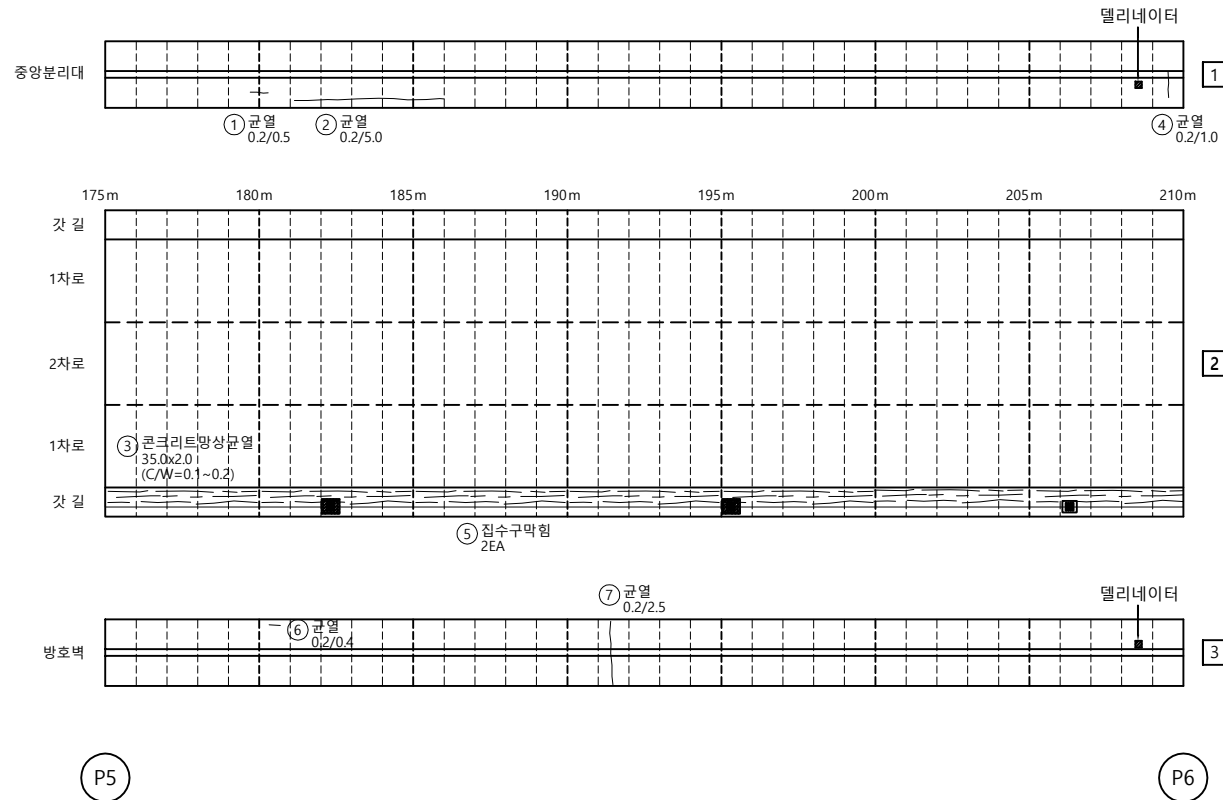
| 번호 | 선/구 | 부재명 | 손상현황 | 손상규모 | | | | | 비고 |
|---|---|---|---|---|---|---|---|---|---|
| 1 | 구 | 방호벽 | 균열 | 0.2 | 0.5 | | 1 | m | 0.50 |
| 2 | 구 | 방호벽 | 균열 | 0.2 | 5.0 | | 1 | m | 5.00 |
| 3 | 구 | 교면포장 | 모래 망상균열 | 0.2 | 35.0 | 2.0 | 1 | m <sup>2</sup> | 70.00 |
| 4 | 구 | 방호벽 | 균열 | 0.2 | 1.0 | | 1 | m | 1.00 |
| 6 | 구 | 방호벽 | 균열 | 0.2 | 0.4 | | 1 | m | 0.40 |
| 7 | 구 | 방호벽 | 균열 | 0.2 | 2.5 | | 1 | m | 2.50 |

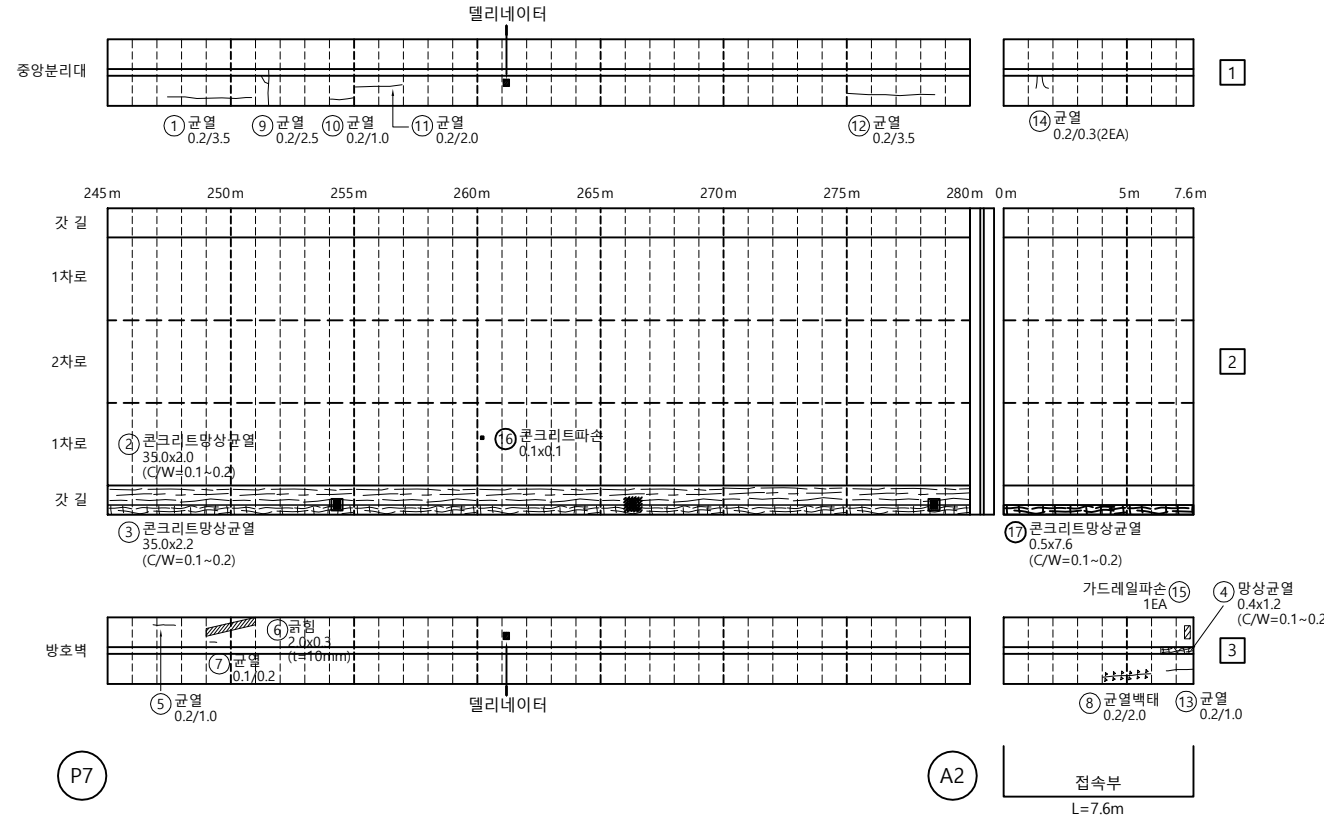
| 번호 | 선/구 | 부재명 | 손 상 현 황 | 손 상 규 모 | | | | | 물량 | 비고 |
|---|---|---|---|---|---|---|---|---|---|---|
| 1 | 구 | 방호벽 | 균열 | 0.2 | 3.5 | | 1 | m | 3.50 | |
| 2 | 구 | 교면포장 | 포장 망상균열 | 0.2 | 35.0 | 2.0 | 1 | m | 70.00 | |
| 3 | 구 | 교면포장 | 포장 망상균열 | 0.2 | 35.0 | 0.8 | 1 | m | 28.00 | |
| 4 | 구 | 방호벽 | 망상균열 | 0.2 | 1.2 | 0.4 | 1 | m | 0.48 | |
| 5 | 구 | 방호벽 | 균열 | 0.2 | 1.0 | | 1 | m | 1.00 | |
| 6 | 구 | 방호벽 | 균열 | | 2.0 | 0.3 | 1 | m | 0.60 | |
| 7 | 구 | 방호벽 | 균열 | 0.1 | 0.2 | | 1 | m | 0.20 | |
| 8 | 구 | 방호벽 | 균열부 백태 | 0.2 | 2.0 | | 1 | m | 2.00 | |

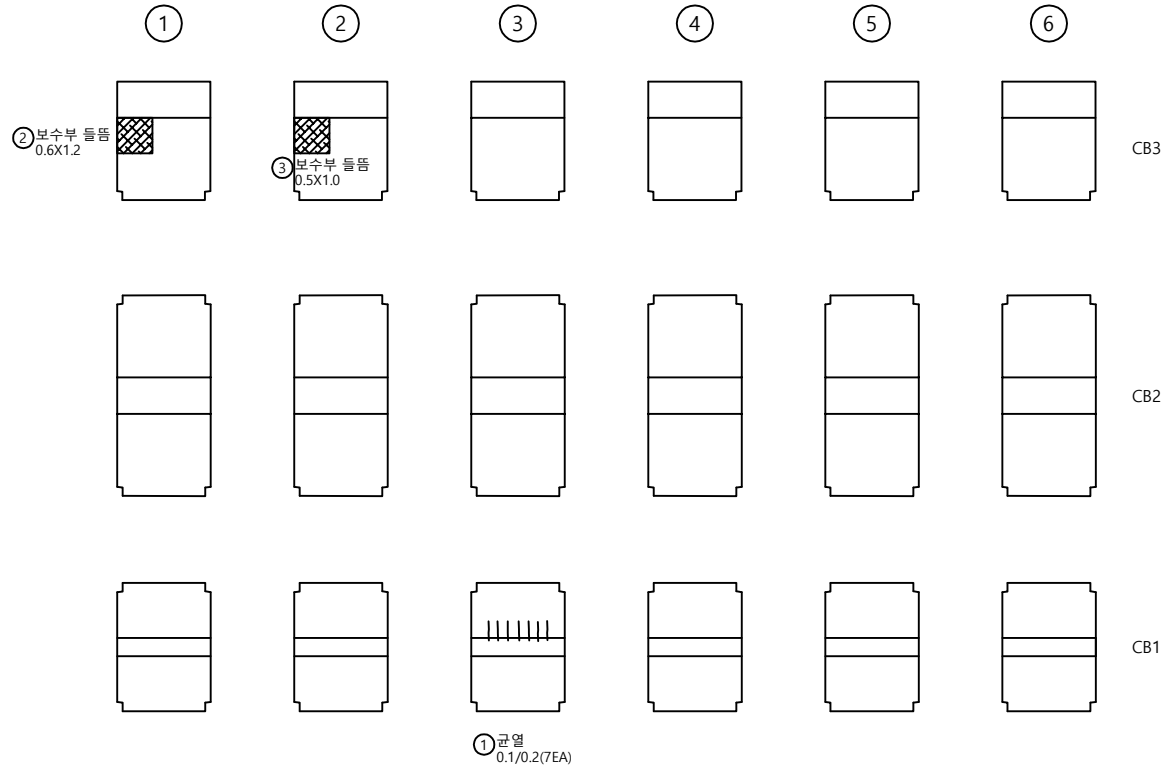
P1

| 면적 | 선/구 | 부재명 | 손상현황 | 손상규모 | | | | | | 비고 |
|---|---|---|---|---|---|---|---|---|---|---|
| 1 | 구 | 가로보 | 균열 | 0.1 | 0.2 | | 7 | m | 1.40 | |

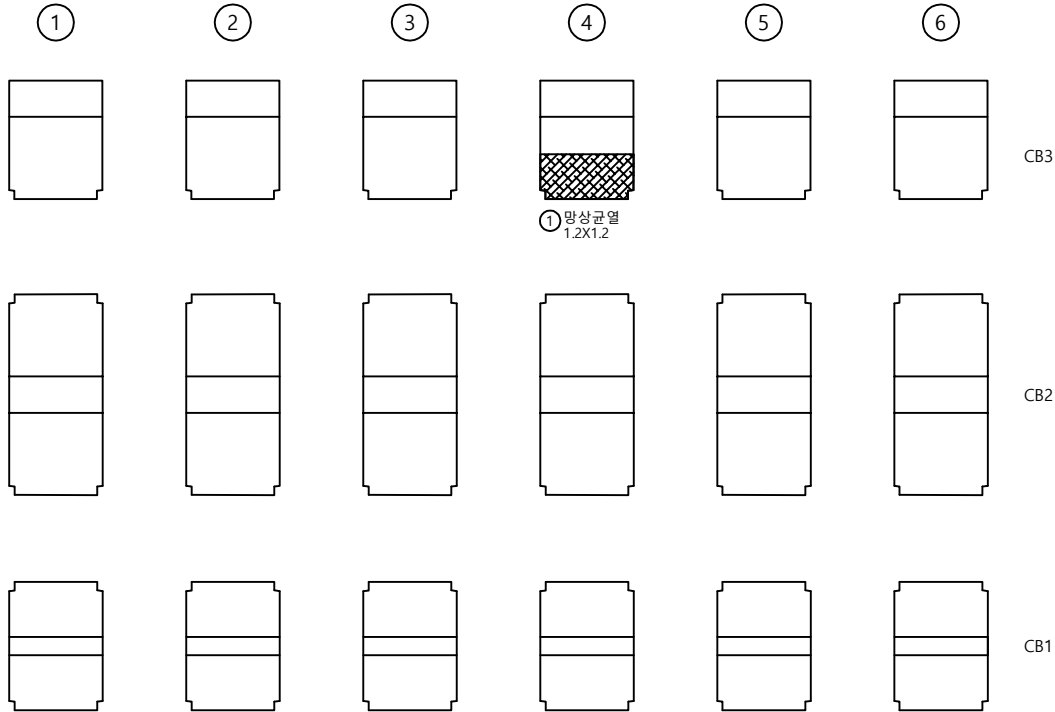
원리2교(울산) 가로보 S6

| 변호 | 선/구 | 부재명 | 손상현황 | 손상규모 | | | | | | 비고 |
|---|---|---|---|---|---|---|---|---|---|---|
| 1 | 선 | 가로보 | 망상균열 | 0.2 | 1.2 | 1.2 | 1 | m <sup>2</sup> | 1.44 | |

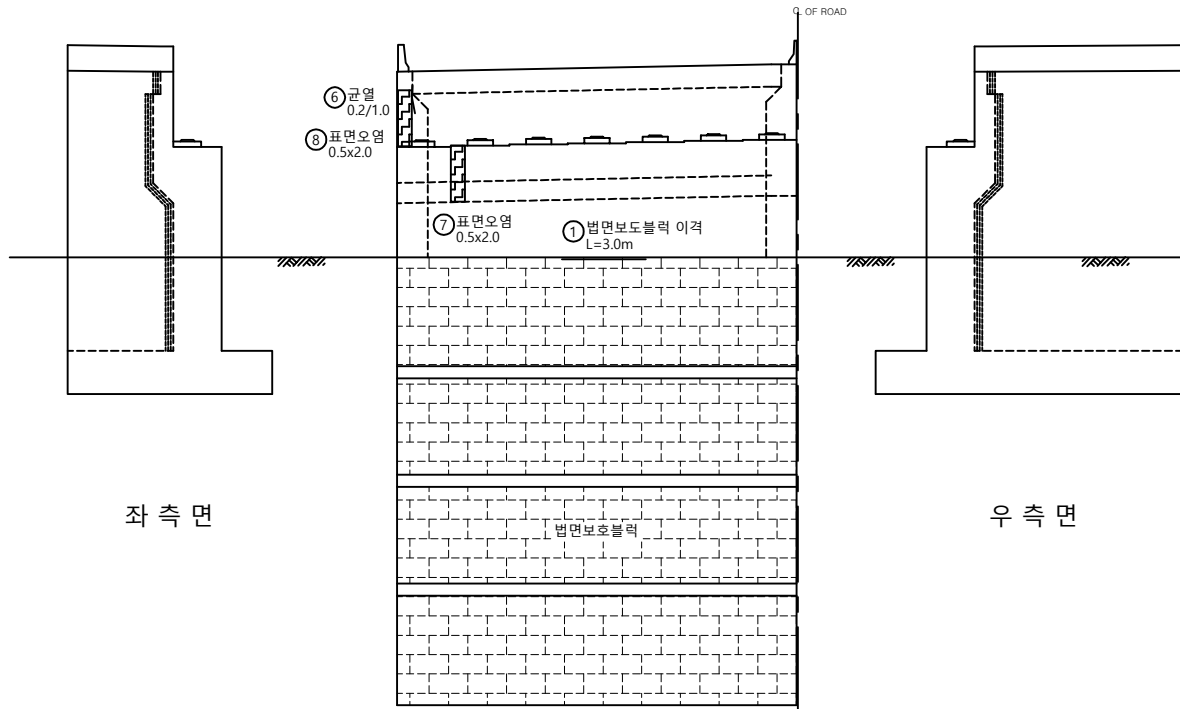
정 면 도

| 번호 | 선/구 | 부재명 | 손상현황 | 손상규모 | | | | | | 비고 |
|---|---|---|---|---|---|---|---|---|---|---|
| 4 | 구 | 교대 | 균열 | 0.2 | 0.2 | | 5 | m | 1.00 | |
| 6 | 구 | 교대 | 균열 | 0.2 | 1.0 | | 1 | m | 1.00 | |

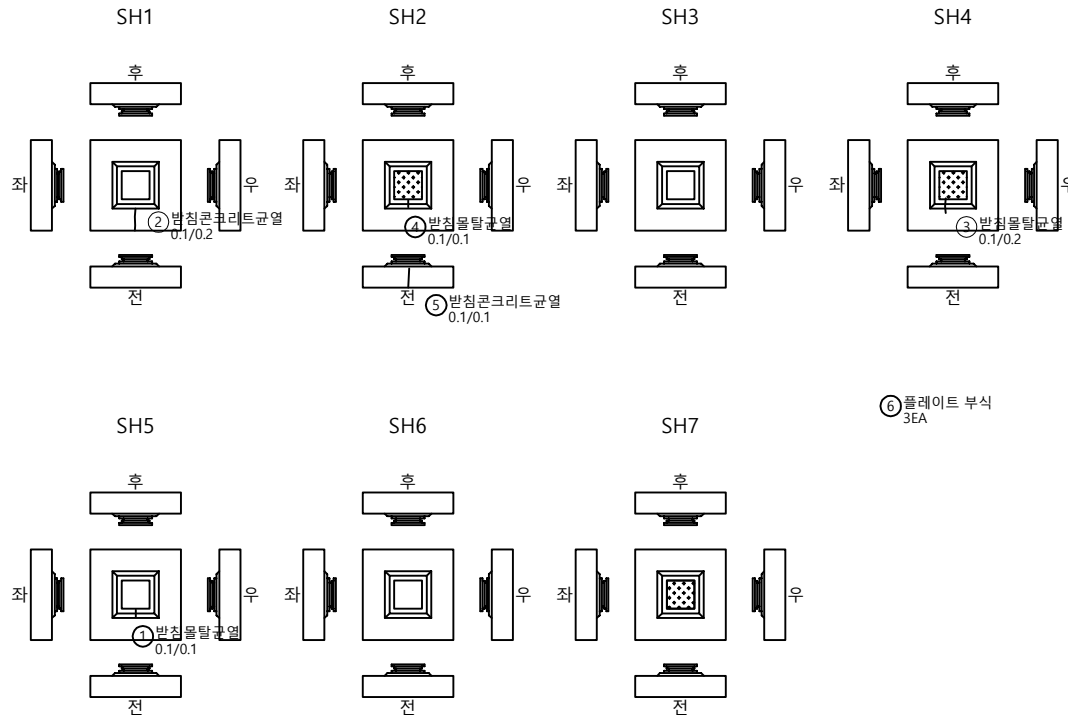
| 번호 | 선/구 | 부재명 | 손 상 현 황 | 손 상 규 모 | | | | | | 비고 |
|---|---|---|---|---|---|---|---|---|---|---|
| 1 | 구 | 교량받침 | 받침물탈 균열 | 0.1 | 0.1 | | 1 | m | 0.10 | |
| 2 | 구 | 교량받침 | 받침콘크리트 균열 | 0.1 | 0.2 | | 1 | m | 0.20 | |
| 3 | 구 | 교량받침 | 받침물탈 균열 | 0.1 | 0.2 | | 1 | m | 0.20 | |
| 4 | 구 | 교량받침 | 받침물탈 균열 | 0.1 | 0.1 | | 1 | m | 0.10 | |
| 5 | 구 | 교량받침 | 받침콘크리트 균열 | 0.1 | 0.1 | | 1 | m | 0.10 | |
| 6 | 신 | 교량받침 | 플레이트 부식 | | | | 3 | EA | 3.00 | |

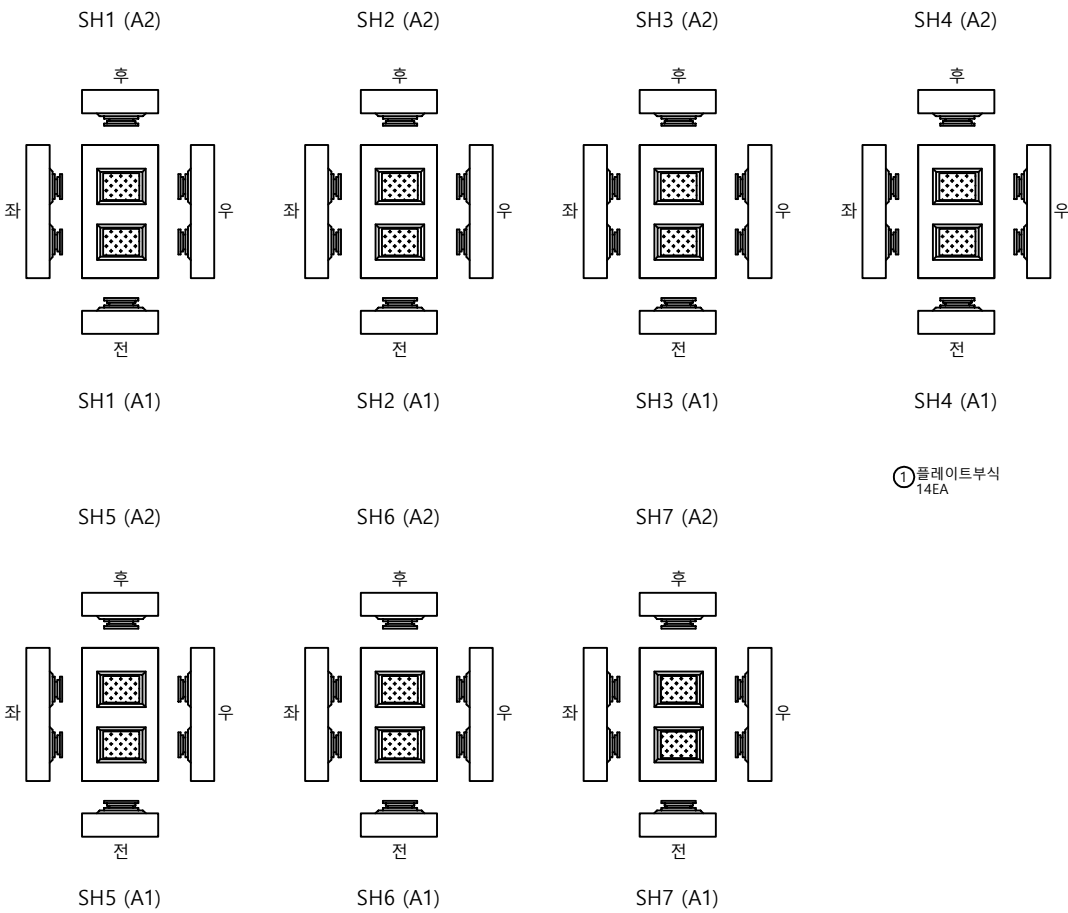
| 받침장치 | | | | | | | | | | |
|---|---|---|---|---|---|---|---|---|---|---|
| P1 | | | | | | | | | | |

| 받침장치 | | | | | | | | | | |
|---|---|---|---|---|---|---|---|---|---|---|
| 1 | 선 | 교량받침 | 플레이트 부식 | | | | 14 | EA | 14.00 | |

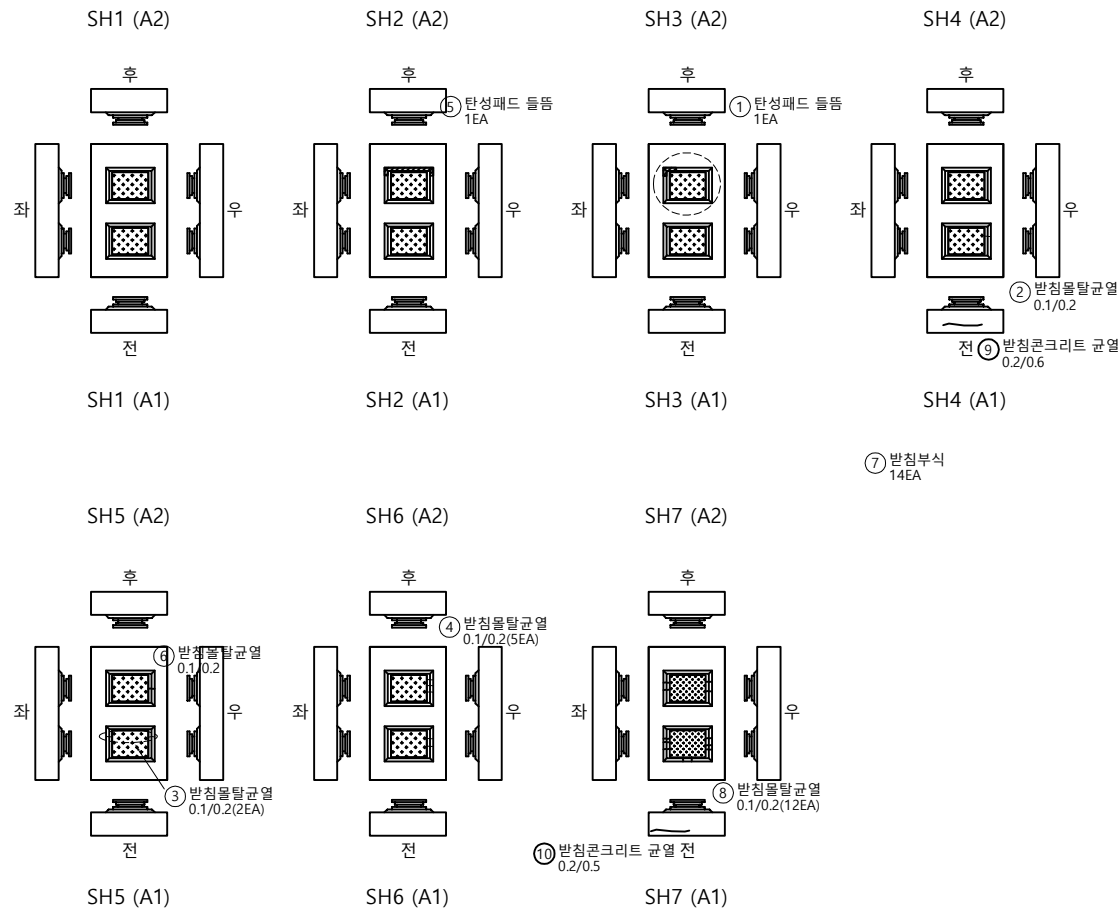
P5

받침장치

| 번호 | 신/구 | 부재명 | 손 상 현 황 | 손 상 규 모 | | | | | 비고 |
|---|---|---|---|---|---|---|---|---|---|
| 7 | 구 | 교량받침 | 플레이트 부식 | | | | 14 | EA | 14.00 |
| 8 | 구 | 교량받침 | 받침물탈 균열 | 0.1 | 0.2 | | 12 | m | 2.40 |

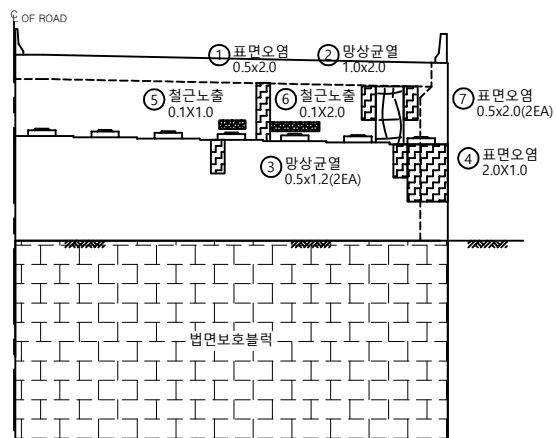
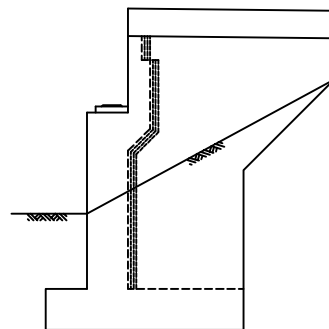
원리2교(울산) 교대 A2

| 교대 | | | | | | | | | |
|---|---|---|---|---|---|---|---|---|---|
| 2 | 구 | 교대 | 망상균열 | 0.2 | 1.0 | 2.0 | 1 | m <sup>2</sup> | 2.00 |
| 3 | 구 | 교대 | 망상균열 | 0.2 | 0.5 | 1.2 | 2 | m <sup>2</sup> | 1.20 |
