# 일광IC교(부산) 교면포장 S1

2023년 부산울산고속도로 정밀안전점검 및 성능평가용역

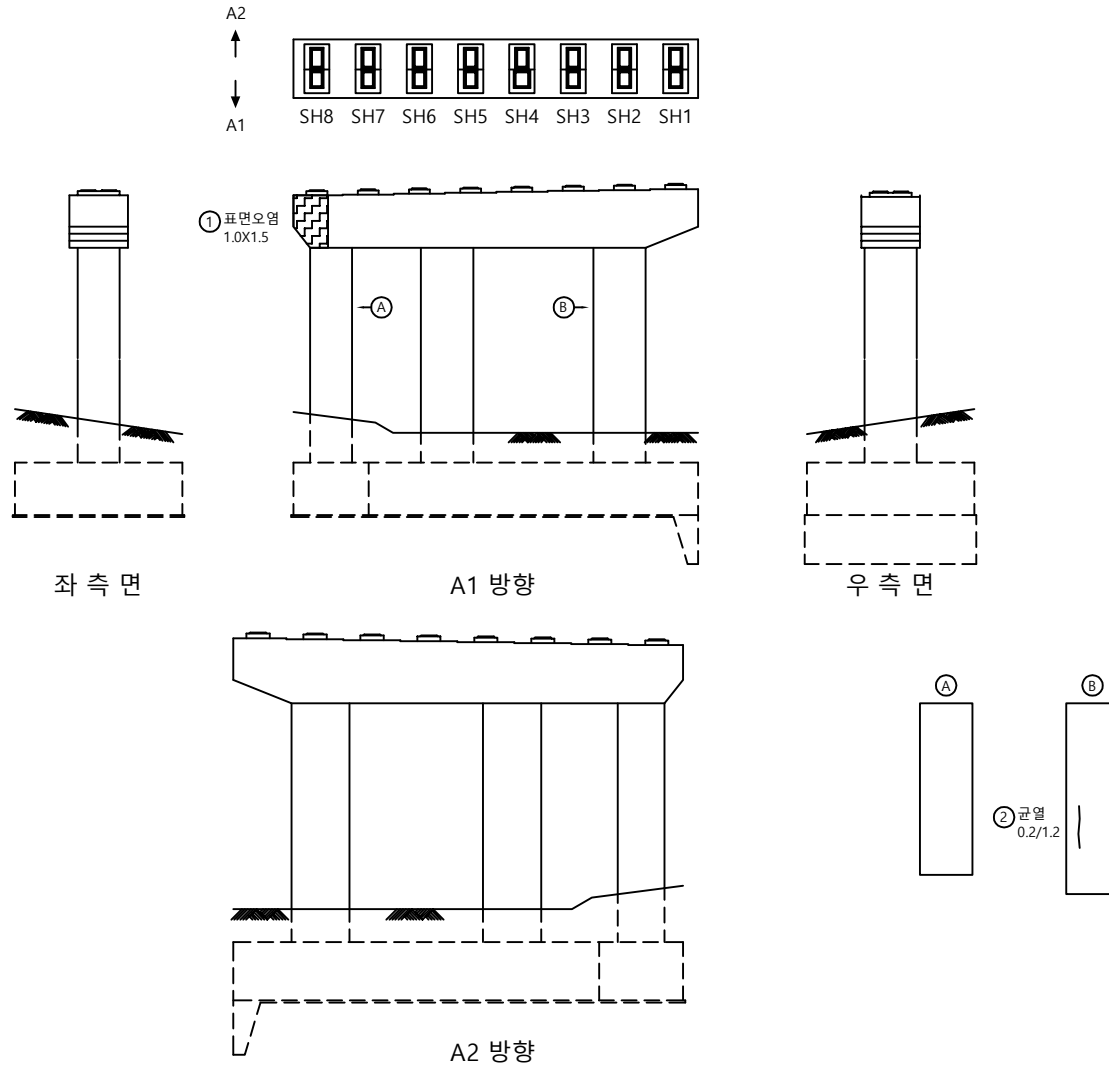
| 교각 | | | | | | | | | |
|---|---|---|---|---|---|---|---|---|---|
| P2 | | | | | | | | | |

| 교각 | | | | | | | | | |
|---|---|---|---|---|---|---|---|---|---|
| 2 | 구 | 교각 | 균열 | 0.2 | 1.2 | | 1 | m | 1.20 |

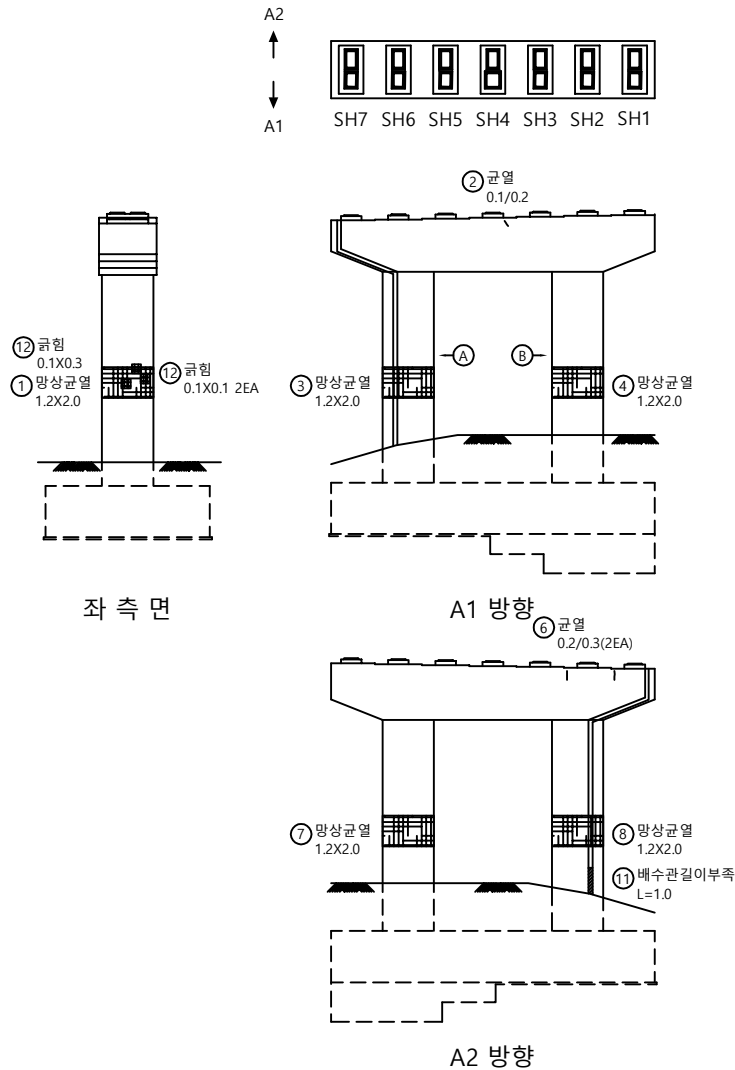
| 교각 | | | | | | | | | |
|---|---|---|---|---|---|---|---|---|---|
| P6 | | | | | | | | | |

| 교각 | | | | | | | | | |
|---|---|---|---|---|---|---|---|---|---|
| 1 | 구 | 교각 | 망성균열 | 0.2 | 1.2 | 2.0 | 1 | m | 2.40 |
| 2 | 구 | 교각 | 균열 | 0.1 | 0.2 | | 1 | m | 0.20 |
| 3 | 구 | 교각 | 망성균열 | 0.2 | 1.2 | 2.0 | 1 | m | 2.40 |
| 4 | 구 | 교각 | 망성균열 | 0.2 | 1.2 | 2.0 | 1 | m | 2.40 |
| 6 | 구 | 교각 | 균열 | 0.2 | 0.3 | | 2 | m | 0.60 |
