# 일광IC교(울산) 교면포장 S1

# 손상물량표

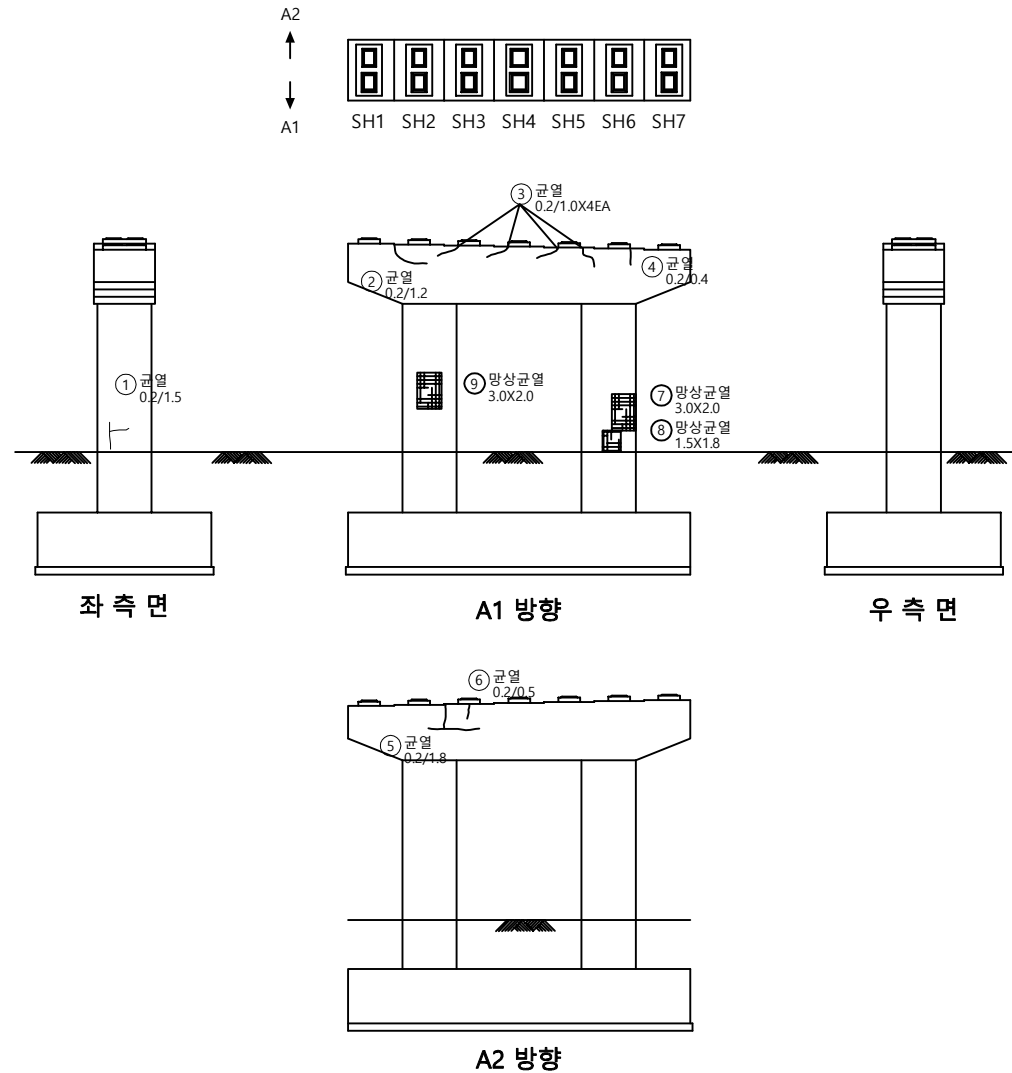
| 교각 | | | | | | | | | |

| 교각 | | | | | | | | | |
|---|---|---|---|---|---|---|---|---|---|
| 1 | 구 | 교각 | 균열 | 0.2 | 1.5 | | 1 | m | 1.50 |
| 2 | 구 | 교각 | 균열 | 0.2 | 1.2 | | 1 | m | 1.20 |
| 3 | 구 | 교각 | 균열 | 0.2 | 1.0 | | 4 | m | 4.00 |
| 4 | 구 | 교각 | 균열 | 0.2 | 0.4 | | 1 | m | 0.40 |
| 5 | 구 | 교각 | 균열 | 0.2 | 1.8 | | 1 | m | 1.80 |
| 6 | 구 | 교각 | 균열 | 0.2 | 0.5 | | 1 | m | 0.50 |
| 7 | 구 | 교각 | 망상균열 | 0.2 | 3.0 | 2.0 | 1 | m <sup>2</sup> | 6.00 |
| 8 | 구 | 교각 | 망상균열 | 0.2 | 1.5 | 1.8 | 1 | m <sup>2</sup> | 2.70 |
| 9 | 구 | 교각 | 망상균열 | 0.2 | 3.0 | 2.0 | 1 | m <sup>2</sup> | 6.00 |

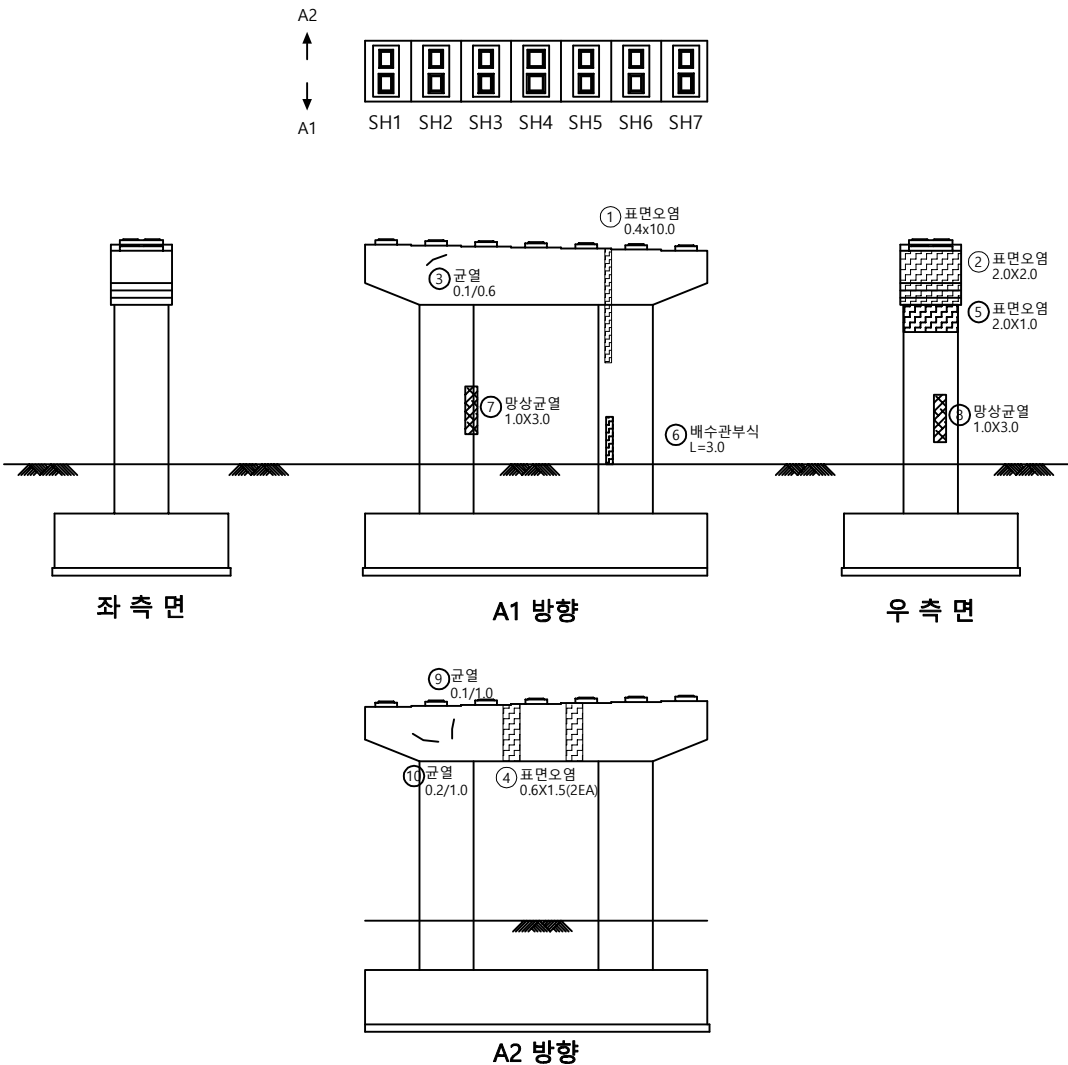
| 교각 | | | | | | | | | |
|---|---|---|---|---|---|---|---|---|---|
| P5 | | | | | | | | | |

| 교각 | | | | | | | | | |
|---|---|---|---|---|---|---|---|---|---|
| 3 | 신 | 교각 | 균열 | 0.1 | 0.6 | | 1 | m | 0.60 |
| 6 | 구 | 교각 | 배수관 부식 | | | | 1 | EA | 1.00 |
| 7 | 신 | 교각 | 망상균열 | 0.2 | 1.0 | 3.0 | 1 | m <sup>2</sup> | 3.00 |
| 8 | 신 | 교각 | 망상균열 | 0.2 | 1.0 | 3.0 | 1 | m <sup>2</sup> | 3.00 |
| 9 | 신 | 교각 | 균열 | 0.1 | 1.0 | | 1 | m | 1.00 |
| 10 | 신 | 교각 | 균열 | 0.2 | 1.0 | | 1 | m | 1.00 |

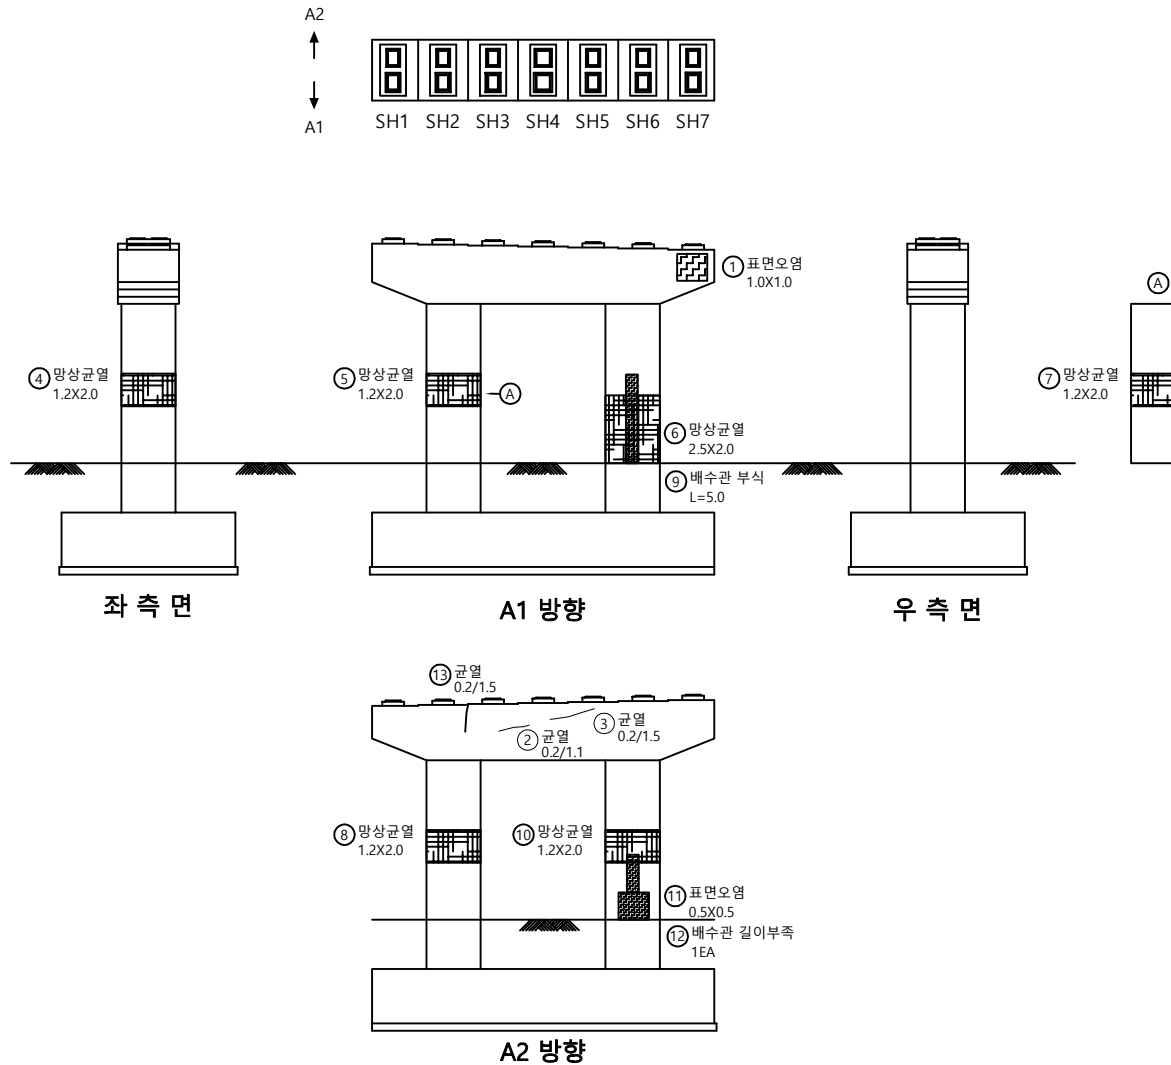
| 교각 | | | | | | | | | |
|---|---|---|---|---|---|---|---|---|---|
| P6 | | | | | | | | | |

| 교각 | | | | | | | | | |
|---|---|---|---|---|---|---|---|---|---|
| 2 | 구 | 교각 | 균열 | 0.2 | 1.1 | | 1 | m | 1.10 |
| 3 | 구 | 교각 | 균열 | 0.2 | 1.5 | | 1 | m | 1.50 |
| 4 | 구 | 교각 | 망상균열 | 0.2 | 1.2 | 2.0 | 1 | m <sup>2</sup> | 2.40 |
| 5 | 구 | 교각 | 망상균열 | 0.2 | 1.2 | 2.0 | 1 | m <sup>2</sup> | 2.40 |
| 6 | 구 | 교각 | 망상균열 | 0.2 | 2.5 | 2.0 | 1 | m <sup>2</sup> | 5.00 |
| 7 | 구 | 교각 | 망상균열 | 0.2 | 1.2 | 2.0 | 1 | m <sup>2</sup> | 2.40 |
| 8 | 구 | 교각 | 망상균열 | 0.2 | 1.2 | 2.0 | 1 | m <sup>2</sup> | 2.40 |
| 9 | 구 | 배수시설 | 배수관 부식 | | | | 1 | EA | 1.00 |
| 10 | 구 | 교각 | 망상균열 | 0.2 | 1.2 | 2.0 | 1 | m <sup>2</sup> | 2.40 |
| 13 | 선 | 교각 | 균열 | 0.2 | 1.5 | | 1 | m | 1.50 |
