# 장안천교(부산) 교면포장 S1

| 용역명 | | 2023년 부산울산고속도로 정밀안전점검 및 성능평가용역 | | | | | |

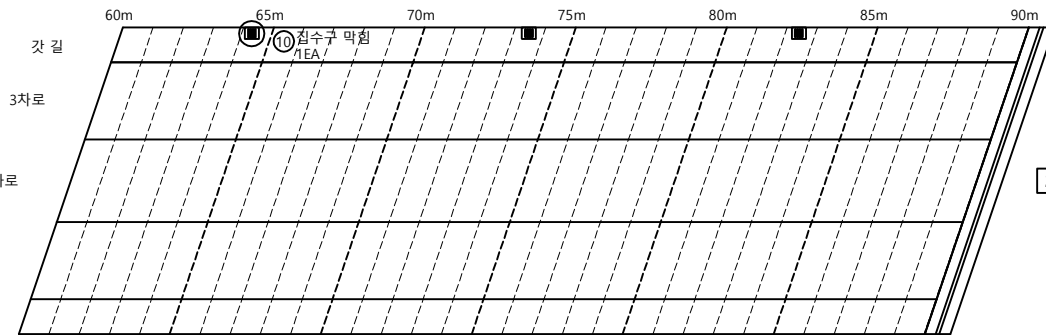
| 번호 | 선/구 | 부재명 | 손 상 현 황 | 손 상 규 모 | | | | | 비고 |
|---|---|---|---|---|---|---|---|---|---|
| 1 | 구 | 방호벽 | 균열(0.3mm미만) | 0.2 | 0.4 | | 2 | m | 0.80 |
| 2 | 구 | 방호벽 | 균열(0.3mm미만) | 0.2 | 0.6 | | 1 | m | 0.60 |
| 3 | 구 | 방호벽 | 망상균열 | 0.2 | 0.2 | 0.6 | 2 | m | 0.24 |
| 4 | 구 | 방호벽 | 균열(0.3mm미만) | 0.2 | 0.6 | | 1 | m | 0.60 |
| 5 | 구 | 방호벽 | 균열(0.3mm미만) | 0.2 | 2.0 | | 1 | m | 2.00 |
| 6 | 구 | 방호벽 | 균열(0.3mm미만) | 0.1 | 0.4 | | 2 | m | 0.80 |
| 7 | 구 | 방호벽 | 균열(0.3mm미만) | 0.1 | 0.3 | | 1 | m | 0.30 |
| 8 | 구 | 방호벽 | 균열(0.3mm미만) | 0.1 | 2.4 | | 1 | m | 2.40 |
| 9 | 구 | 방호벽 | 균열(0.3mm미만) | 0.1 | 0.5 | | 1 | m | 0.50 |
| 10 | 구 | 방호벽 | 균열(0.3mm미만) | 0.1 | 0.4 | | 1 | m | 0.40 |

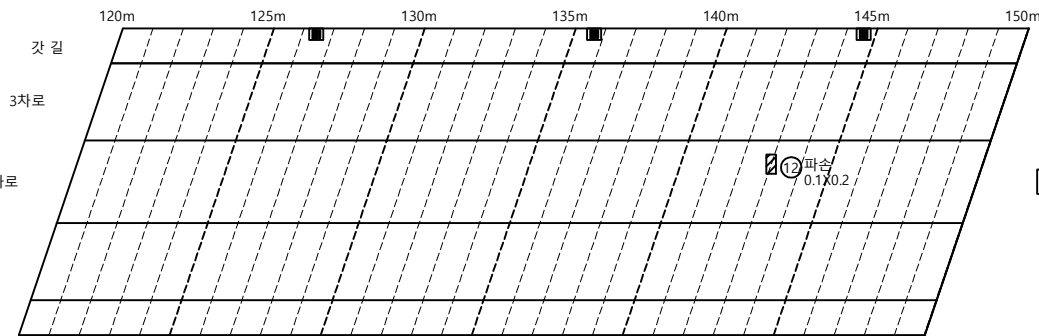
| 번호 | 신/구 | 부재명 | 손 상 현 황 | 손 상 규 모 | | | | | 비고 |
|---|---|---|---|---|---|---|---|---|---|
| 1 | 구 | 방호벽 | 균열(0.3mm미만) | 0.1 | 0.5 | | 1 | m | 0.50 |
| 2 | 구 | 방호벽 | 균열(0.3mm미만) | 0.2 | 0.2 | | 1 | m | 0.20 |
| 3 | 구 | 방호벽 | 방상균열 | 0.2 | 0.6 | 0.2 | 2 | m | 0.24 |
| 4 | 구 | 방호벽 | 균열 | | 3.0 | 0.5 | 1 | m | 1.50 |
| 5 | 구 | 방호벽 | 균열(0.3mm미만) | 0.2 | 0.5 | | 3 | m | 1.50 |
| 6 | 구 | 방호벽 | 균열(0.3mm미만) | 0.2 | 1.0 | | 1 | m | 1.00 |
| 7 | 구 | 방호벽 | 균열(0.3mm미만) | 0.1 | 0.5 | | 1 | m | 0.50 |
| 8 | 구 | 방호벽 | 균열(0.3mm미만) | 0.2 | 1.0 | | 1 | m | 1.00 |
| 9 | 구 | 방호벽 | 균열(0.3mm미만) | 0.2 | 1.0 | | 1 | m | 1.00 |
| 10 | 구 | 방호벽 | 균열(0.3mm미만) | 0.2 | 5.0 | | 1 | m | 5.00 |
| 11 | 구 | 방호벽 | 균열부백태 | 0.2 | 1.5 | | 2 | m | 3.00 |

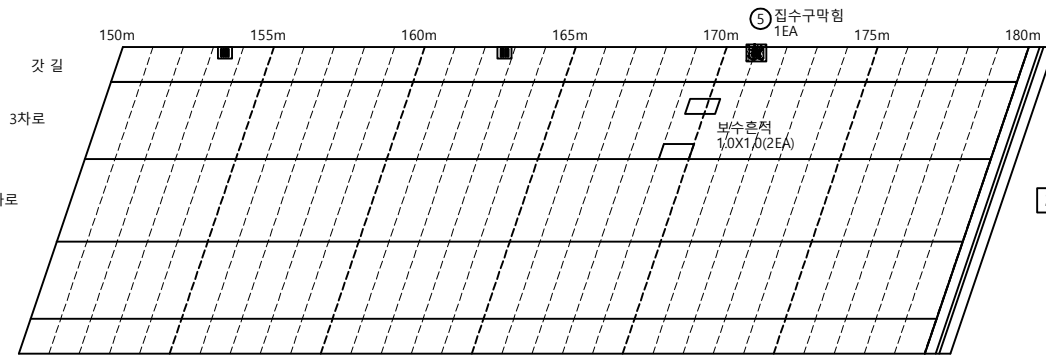
| 번호 | 선/구 | 부재명 | 손 상 현 황 | 손 상 규 모 | | | | | | 비고 |
|---|---|---|---|---|---|---|---|---|---|---|
| 1 | 구 | 방호벽 | 망상균열 | 0.2 | 0.6 | 0.2 | 2 | ㎡ | 0.24 | |
| 2 | 구 | 방호벽 | 균열(0.3mm미만) | 0.2 | 1.0 | | 1 | m | 1.00 | |
| 3 | 구 | 방호벽 | 균열(0.3mm미만) | 0.2 | 0.5 | | 1 | m | 0.50 | |
| 4 | 구 | 방호벽 | 균열(0.3mm미만) | 0.1 | 0.5 | | 1 | m | 0.50 | |
| 6 | 구 | 방호벽 | 균열 | | 3.0 | 0.5 | 1 | ㎡ | 1.50 | |

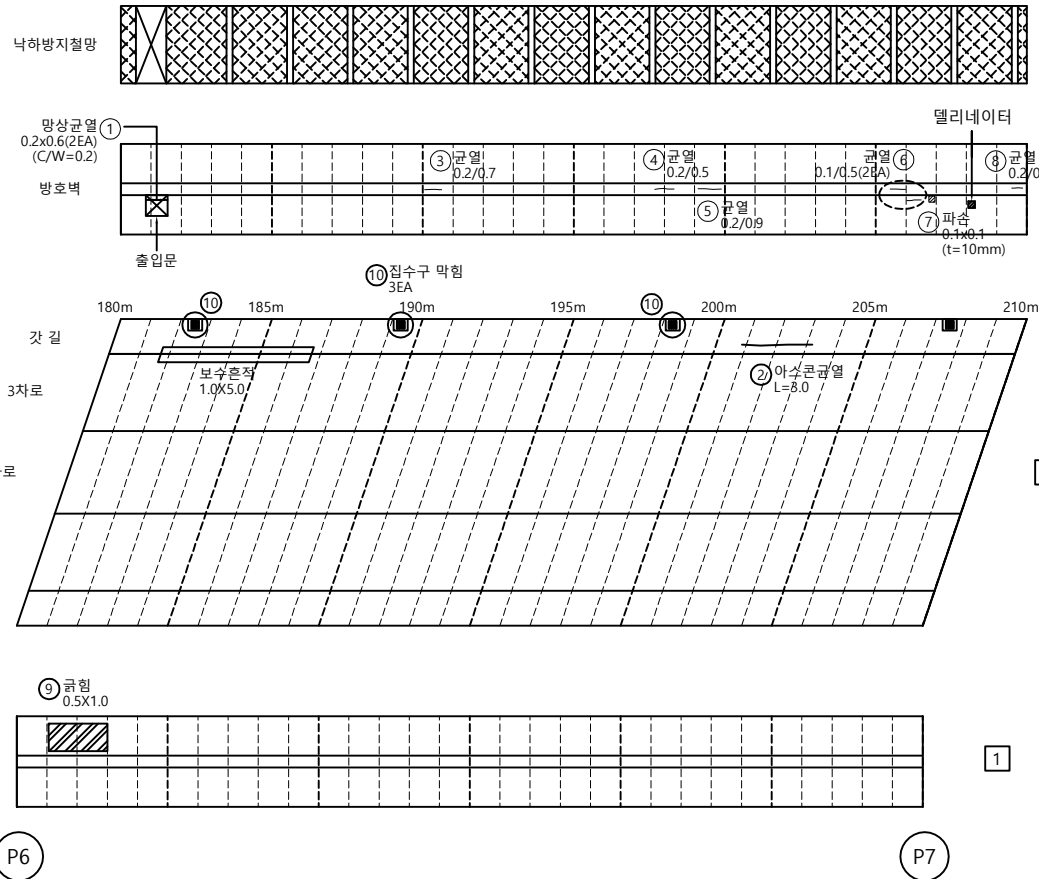
| 번호 | 선/구 | 부재명 | 손 상 현 황 | 손 상 규 모 | | | | | 비고 |
|---|---|---|---|---|---|---|---|---|---|
| 1 | 구 | 방호벽 | 망상균열 | 0.2 | 0.6 | 0.2 | 2 | m | 0.24 |
| 2 | 구 | 교면포장 | 포장균열 | 0.5 | 3.0 | | 1 | m | 3.00 |
| 3 | 구 | 방호벽 | 균열(0.3mm미만) | 0.2 | 0.7 | | 1 | m | 0.70 |
| 4 | 구 | 방호벽 | 균열(0.3mm미만) | 0.2 | 0.5 | | 1 | m | 0.50 |
| 5 | 구 | 방호벽 | 균열(0.3mm미만) | 0.2 | 0.9 | | 1 | m | 0.90 |
| 6 | 구 | 방호벽 | 균열(0.3mm미만) | 0.1 | 0.5 | | 2 | m | 1.00 |
| 8 | 구 | 방호벽 | 균열(0.3mm미만) | 0.2 | 0.4 | | 1 | m | 0.40 |
| 9 | 구 | 방호벽 | 균열 | | 1.0 | 0.5 | 1 | m | 0.50 |

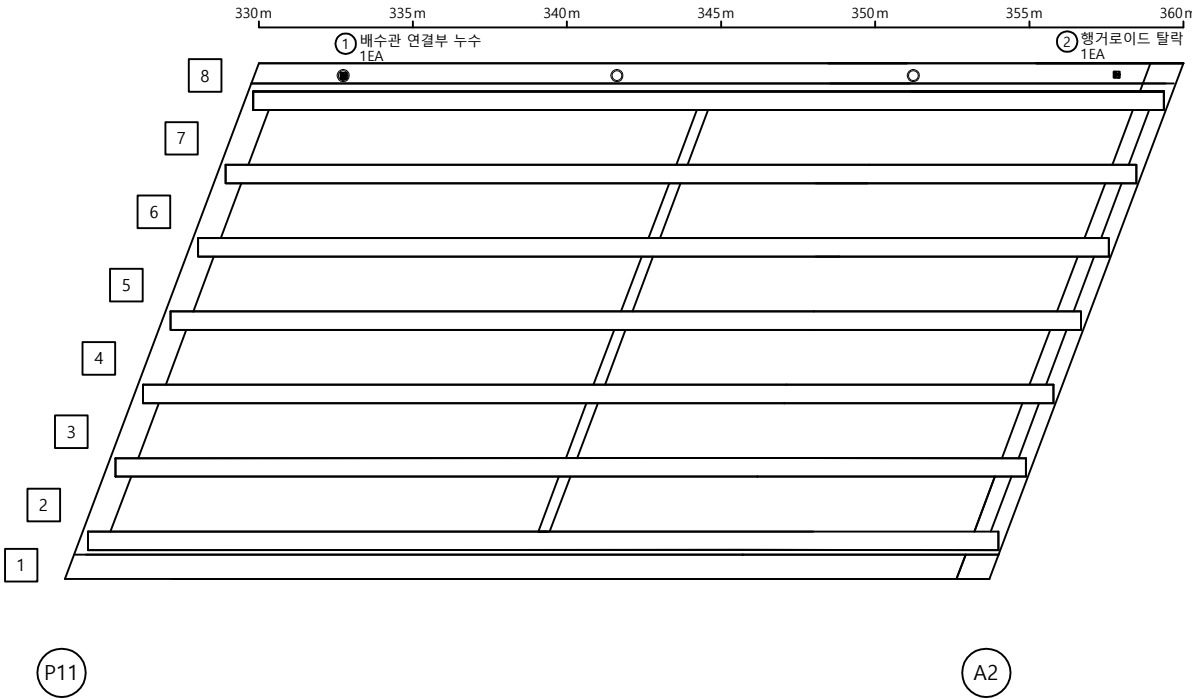
바닥판  
S12

| 번호 | 신/구 | 부재명 | 손 상 현 상 | 손 상 규 모 | | | | | 비고 |
|---|---|---|---|---|---|---|---|---|---|
| 1 | 구 | 배수시설 | 배수관 연결부 누수 | | | | 1 | EA | 1.00 |

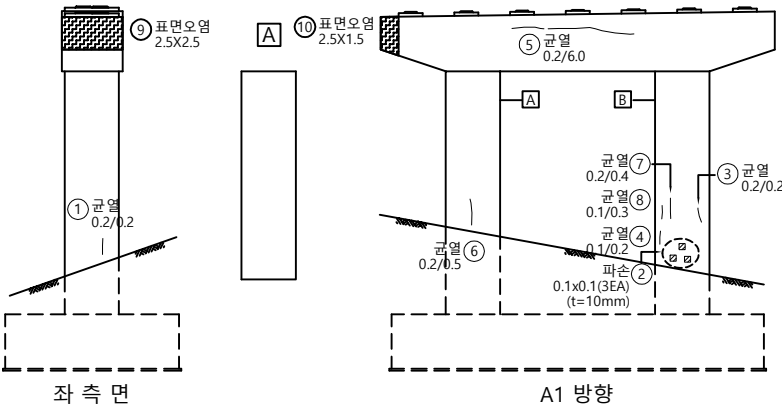
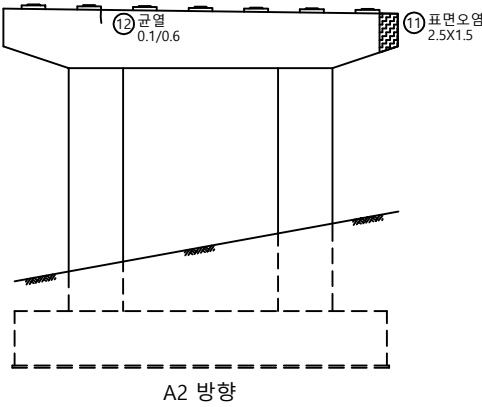
| 번호 | 신/구 | 부재명 | 손 상 현 황 | 손 상 규 모 | | | | | | 비고 |
|---|---|---|---|---|---|---|---|---|---|---|
| 1 | 구 | 기둥부 | 균열(0.3mm미만) | 0.2 | 0.2 | | 1 | m | 0.20 | |
| 5 | 구 | 코팅부 | 균열(0.3mm미만) | 0.2 | 6.0 | | 1 | m | 6.00 | |
| 12 | 신 | 코팅부 | 균열(0.3mm미만) | 0.1 | 0.6 | | 1 | m | 0.60 | |

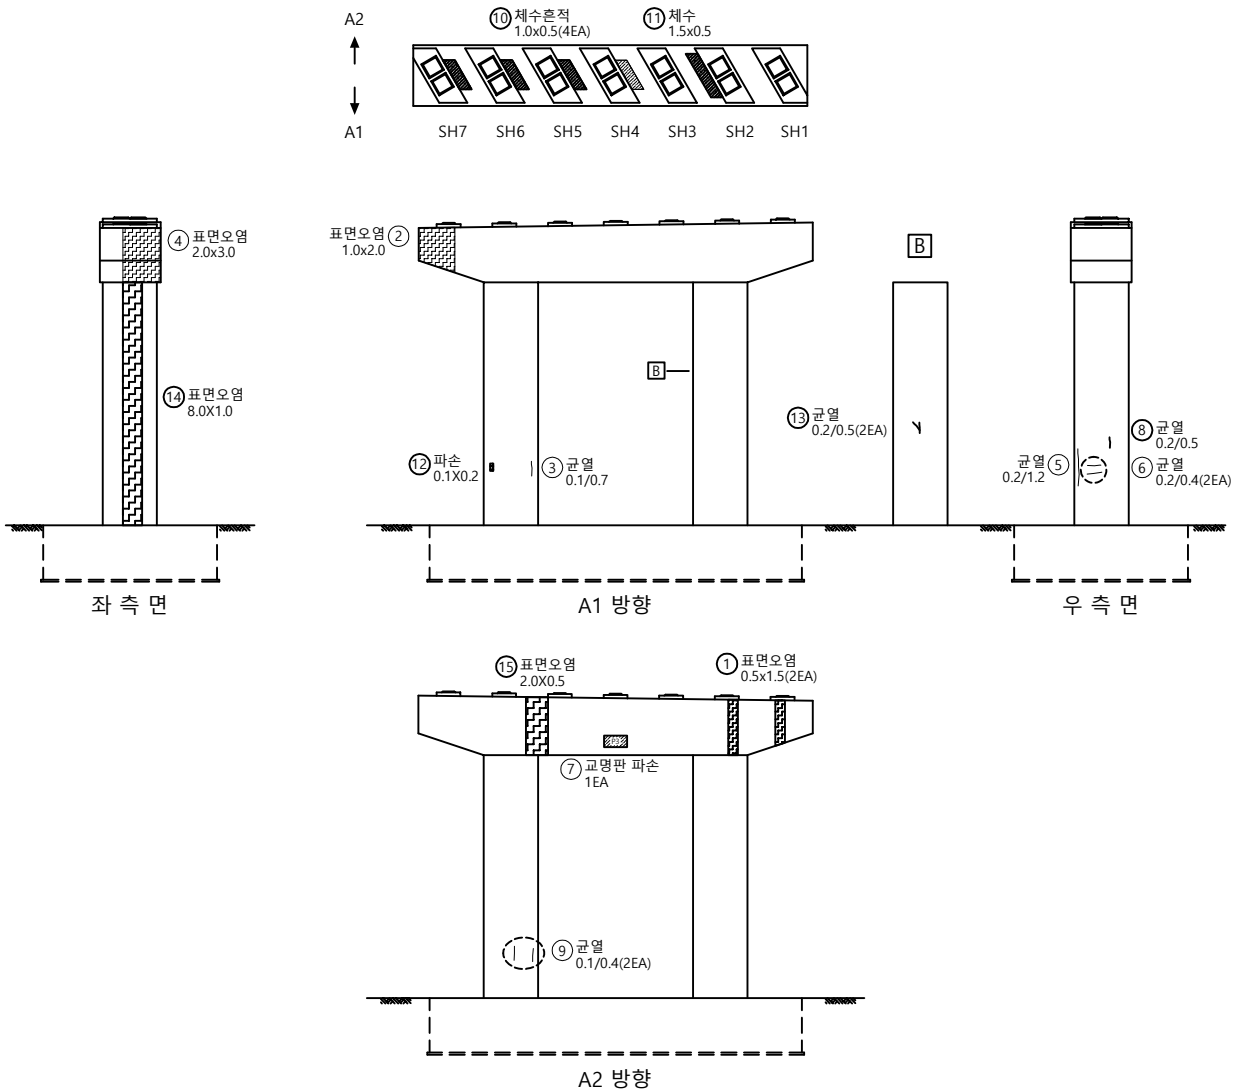
| 교각 | | | | | | | | | |
|---|---|---|---|---|---|---|---|---|---|
| P3 | | | | | | | | | |

| 교각 | | | | | | | | | |
|---|---|---|---|---|---|---|---|---|---|
| 3 | 구 | 기둥부 | 균열 (0.3mm미만) | 0.1 | 0.7 | | 1 | m | 0.70 |
| 5 | 구 | 기둥부 | 균열 (0.3mm미만) | 0.2 | 1.2 | | 1 | m | 1.20 |
| 13 | 구 | 기둥부 | 균열 (0.3mm미만) | 0.2 | 0.5 | | 2 | m | 1.00 |

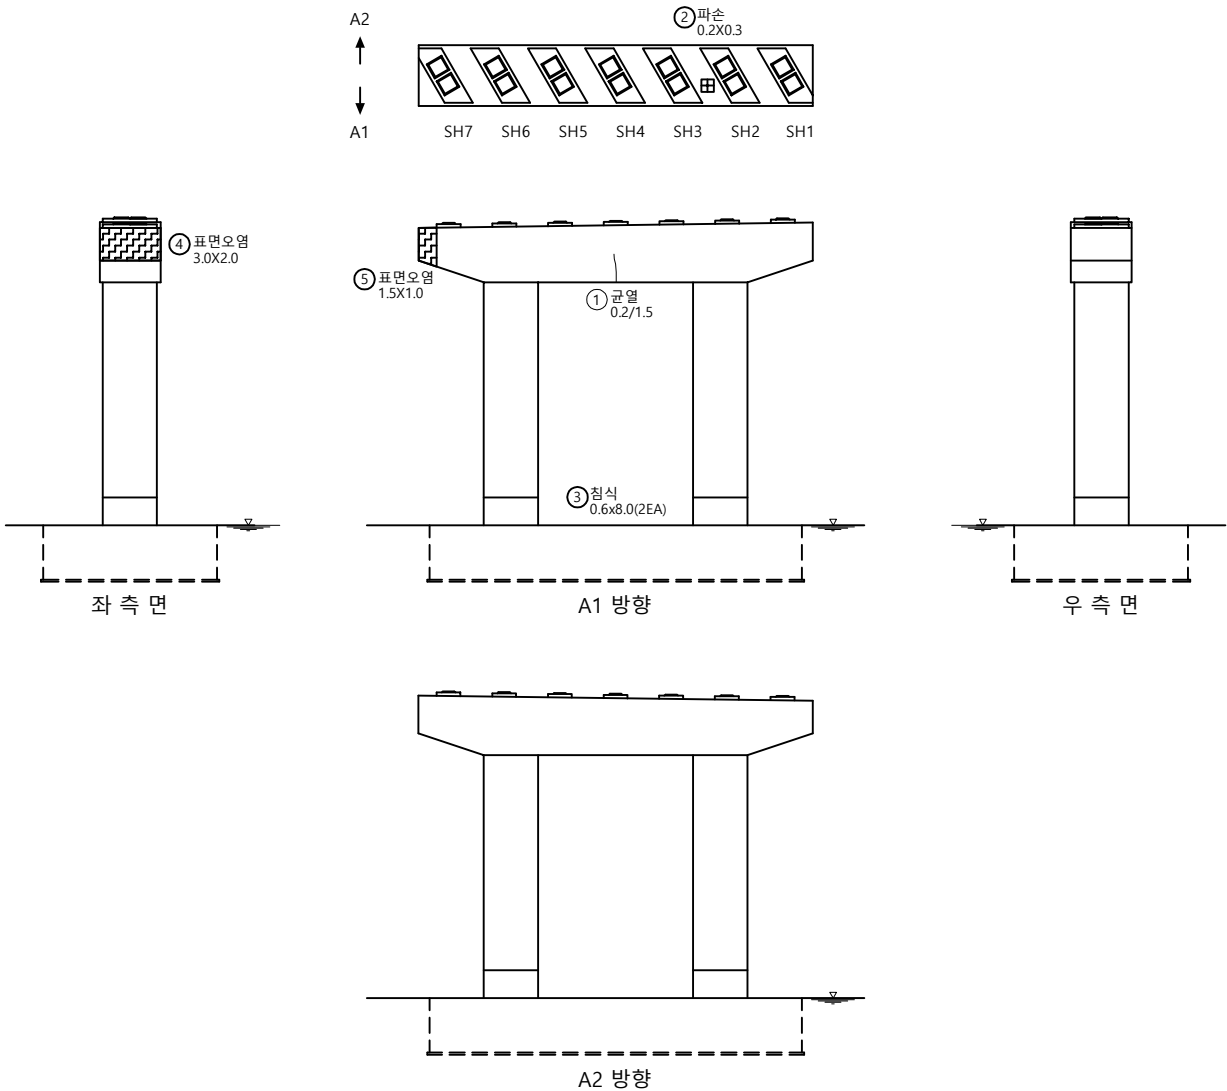
| 교각 | | | | | | | | | |
|---|---|---|---|---|---|---|---|---|---|
| P8 | | | | | | | | | |

| 교각 | | | | | | | | | |
|---|---|---|---|---|---|---|---|---|---|
| 1 | 구 | 코평부 | 균열(0.3mm이상) | 0.2 | 1.5 | | 1 | m | 1.50 |

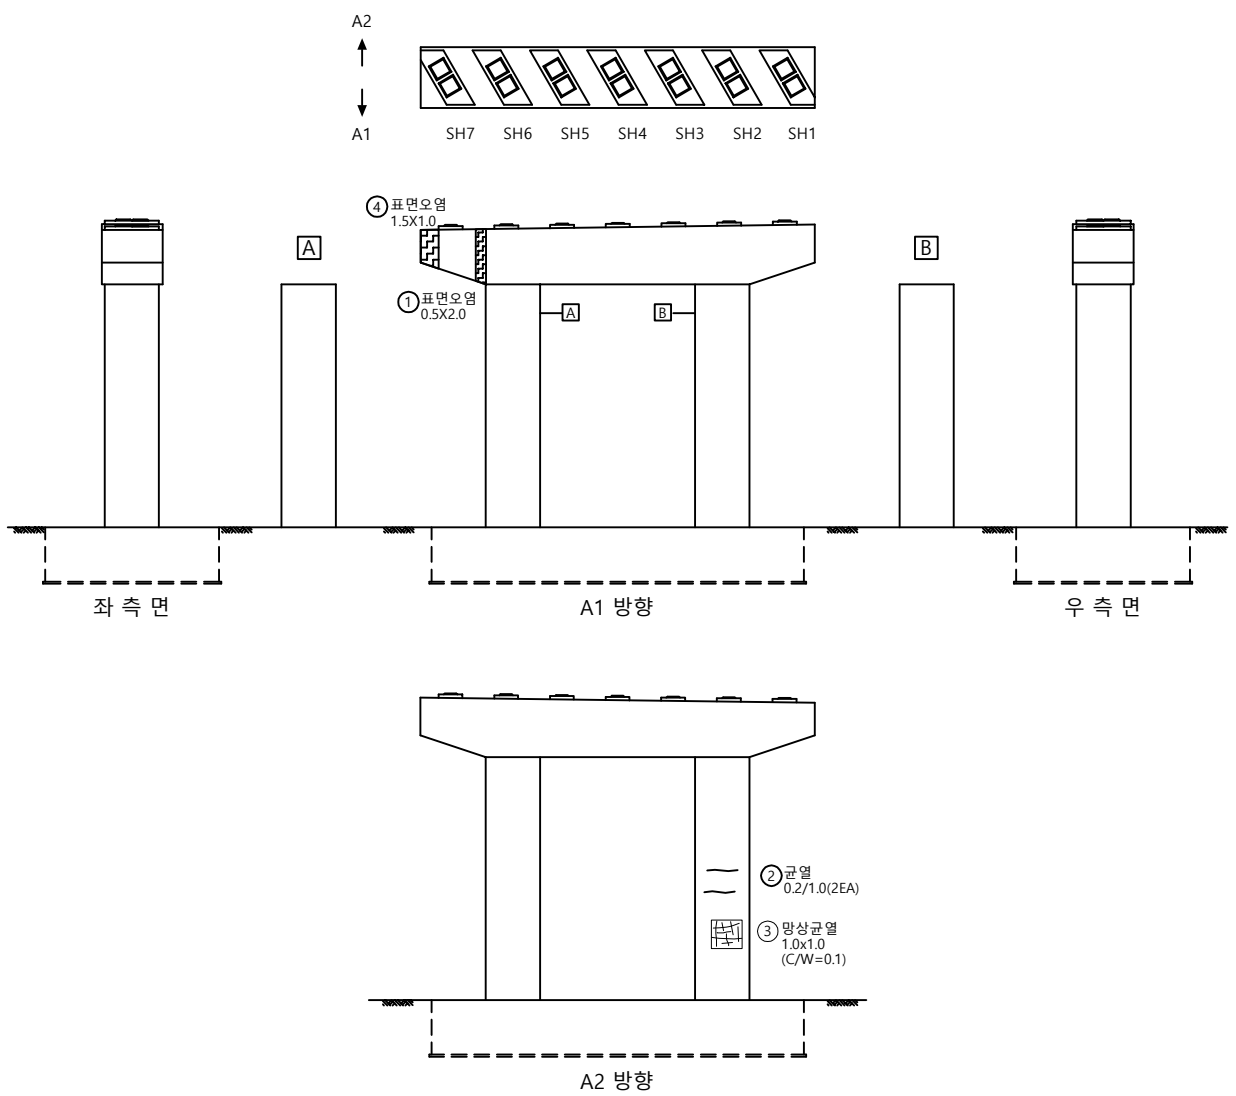
| 교각<br>P9 | | | | | | | | | |

| 교각<br>P9 | | | | | | | | | |
|---|---|---|---|---|---|---|---|---|---|
| 2 | 구 | 기둥부 | 균열(0.3mm대만) | 0.2 | 1.0 | | 2 | m | 2.00 |
| 3 | 구 | 기둥부 | 망상균열 | 0.2 | 1.0 | 1.0 | 1 | m <sup>2</sup> | 1.00 |

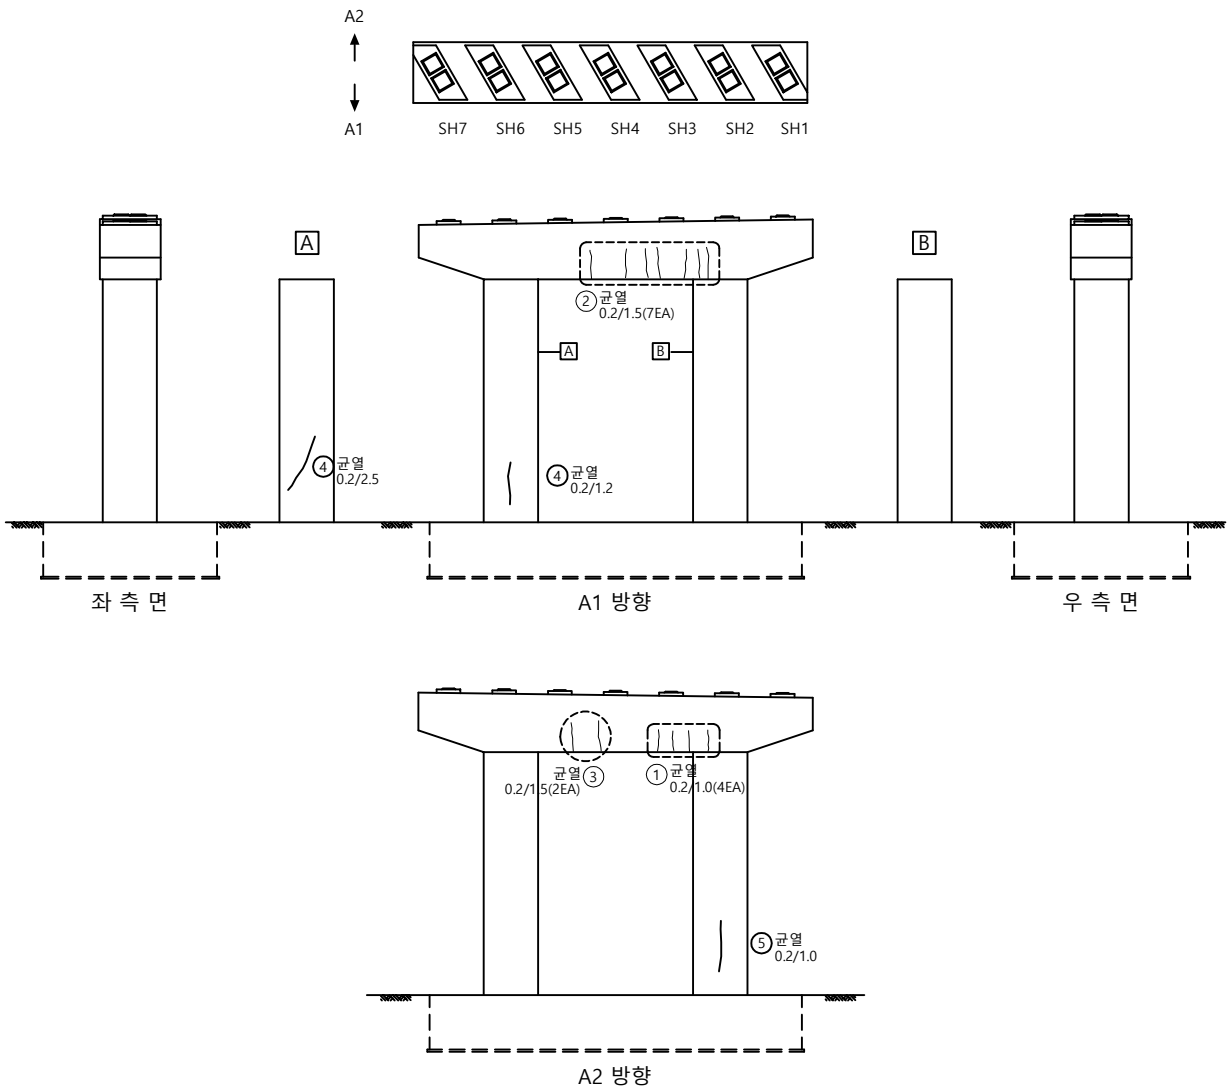
P10

| 번호 | 신/구 | 부재명 | 손 상 현 황 | 손 상 규 모 | | | | | 비고 |
|---|---|---|---|---|---|---|---|---|---|
| 1 | 구 | 코팅부 | 균열(0.3mm미만) | 0.2 | 1.0 | | 4 | m | 4.00 |
| 2 | 구 | 코팅부 | 균열(0.3mm미만) | 0.2 | 1.5 | | 7 | m | 10.50 |
| 3 | 구 | 코팅부 | 균열(0.3mm미만) | 0.2 | 1.5 | | 2 | m | 3.00 |
| 4 | 구 | 기둥부 | 균열(0.3mm미만) | 0.2 | 1.2 | | 1 | m | 1.20 |
| 5 | 구 | 기둥부 | 균열(0.3mm미만) | 0.2 | 1.0 | | 1 | m | 1.00 |
| 6 | 신 | 기둥부 | 균열(0.3mm미만) | 0.1 | 2.5 | | 1 | m | 2.50 |

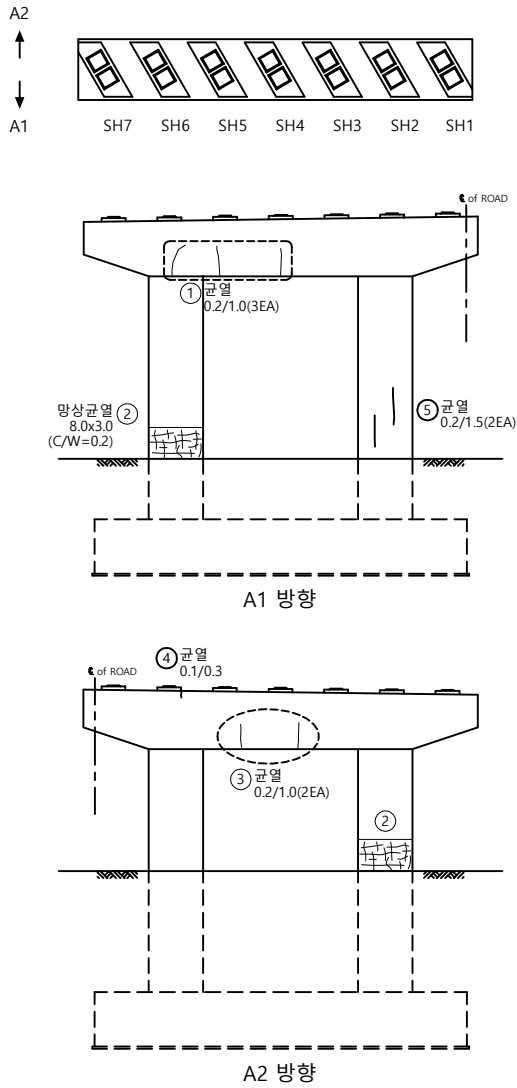
| 교각<br>P11 | | | | | | | | | |

| 교각<br>P11 | | | | | | | | | |
|---|---|---|---|---|---|---|---|---|---|
| 1 | 구 | 코핑부 | 균열(0.3mm미만) | 0.2 | 1.0 | | 3 | m | 3.00 |
| 2 | 구 | 기둥부 | 명상균열 | 0.2 | 8.0 | 3.0 | 1 | m | 24.00 |
| 3 | 구 | 코핑부 | 균열(0.3mm미만) | 0.2 | 1.0 | | 2 | m | 2.00 |
| 4 | 구 | 코핑부 | 균열(0.3mm미만) | 0.1 | 0.3 | | 1 | m | 0.30 |
| 5 | 구 | 기둥부 | 균열(0.3mm미만) | 0.2 | 1.5 | | 2 | m | 3.00 |
| 6 | 신 | 기둥부 | 균열(0.3mm미만) | 0.2 | 1.2 | | 1 | m | 1.20 |
