장안천교(울산) 교면포장 S1

| 용역명 | | 2023년 부산울산고속도로 정밀안전점검 및 성능평가용역 | | | |

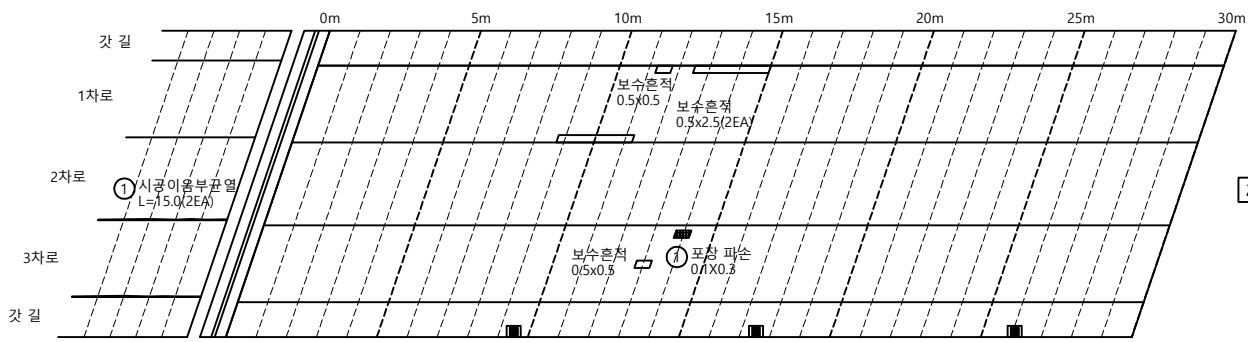
| 번호 | 신/구 | 부재명 | 손 상 현 경 | 손 상 규 모 | | | | | 비고 |
|---|---|---|---|---|---|---|---|---|---|
| 1 | 구 | 교면포장 | 시공이음 균열 | 1.0 | 15.0 | | 2 | m | 30.00 |
| 2 | 구 | 방호벽 | 고정대 부식 | | 30.0 | 0.1 | 1 | m | 3.00 |
| 3 | 신 | 교면포장 | 포장 파손 | | 0.1 | 0.3 | 1 | m | 0.03 |

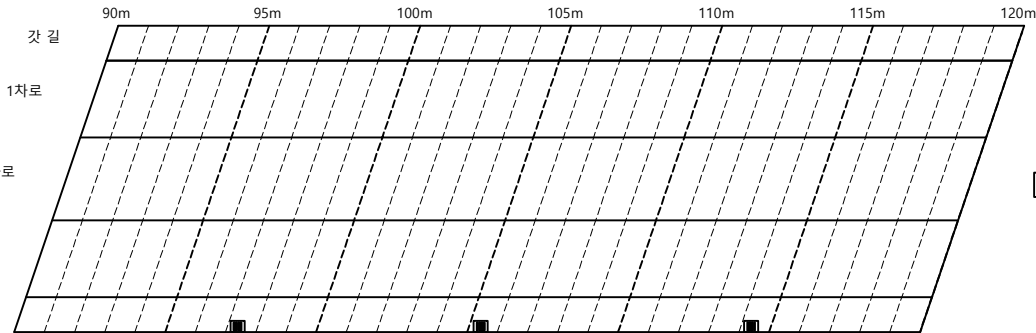
② 방음벽 고정대부식  
30.0x0.1

| 번호 | 신/구 | 무재형 | 손 상 현 황 | 손 상 규 모 | | | | | 비고 |
|---|---|---|---|---|---|---|---|---|---|
| 1 | 구 | 방호벽 | 균열 | 0.2 | 1.0 | | 1 | m | 1.00 |
| 2 | 구 | 방호벽 | 고정대 부식 | | 30.0 | 0.1 | 1 | m | 3.00 |
| 3 | 구 | 방호벽 | 균열 | 0.2 | 0.3 | | 1 | m | 0.30 |
| 4 | 구 | 방호벽 | 균열 | 0.2 | 1.0 | | 2 | m | 2.00 |
| 5 | 구 | 방호벽 | 균열 | 0.2 | 1.5 | | 1 | m | 1.50 |

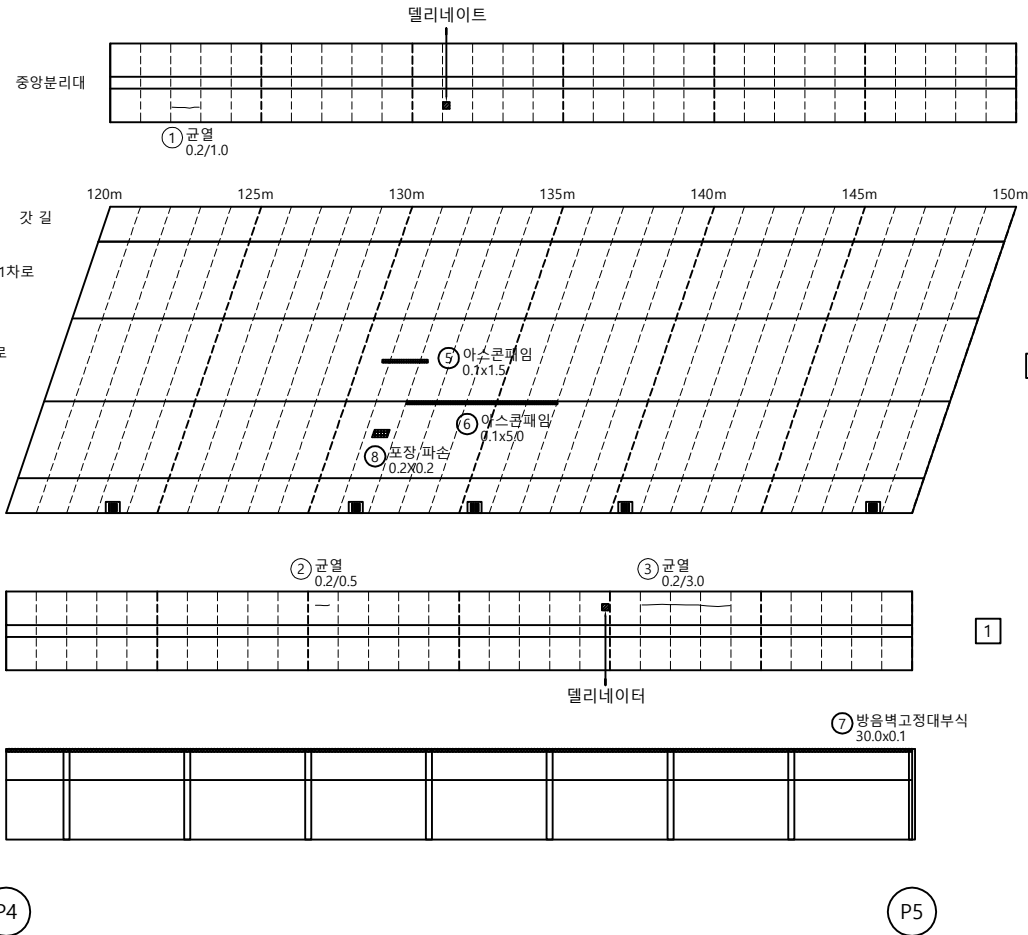
S5

| 번호 | 선/구 | 부재명 | 손 상 현 황 | 손 상 규 모 | | | | | 비고 |
|---|---|---|---|---|---|---|---|---|---|
| 1 | 구 | 방호벽 | 균열 | 0.2 | 1.0 | | 1 | m | 1.00 |
| 2 | 구 | 방호벽 | 균열 | 0.2 | 0.5 | | 1 | m | 0.50 |
| 3 | 구 | 방호벽 | 균열 | 0.2 | 3.0 | | 1 | m | 3.00 |
| 7 | 구 | 방호벽 | 고정대 부식 | 30.0 | 0.1 | | 1 | m <sup>2</sup> | 3.00 |

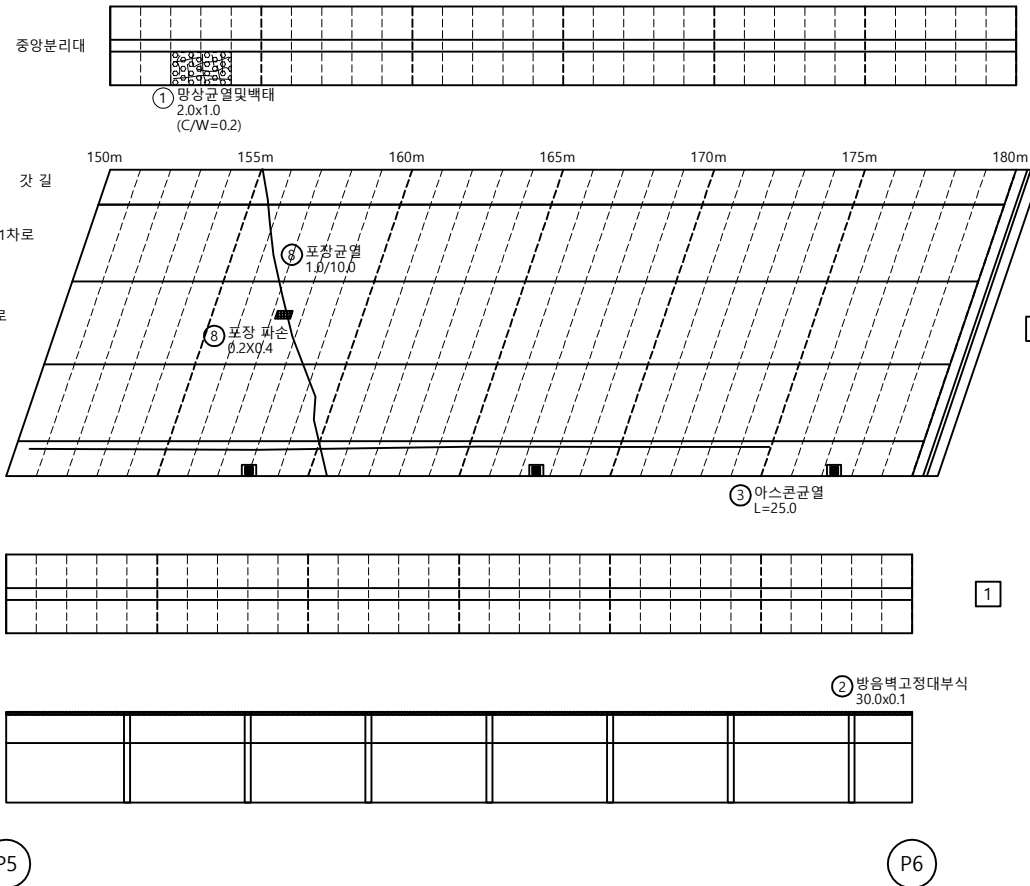
| 번호 | 선/구 | 부재명 | 손 상 현 황 | 손 상 규 모 | | | | | | 비고 |
|---|---|---|---|---|---|---|---|---|---|---|
| 1 | 구 | 방호벽 | 방상균열 및 백태 | 0.2 | 2.0 | 1.0 | 1 | m | 2.00 | |
| 2 | 구 | 방호벽 | 고정대 부식 | | 30.0 | 0.1 | 1 | m | 3.00 | |
| 3 | 구 | 교면포장 | 포장균열 | 1.0 | 25.0 | | 1 | m | 25.00 | |
| 4 | 구 | 교면포장 | 포장균열 | 1.0 | 10.0 | | 1 | m | 10.00 | |

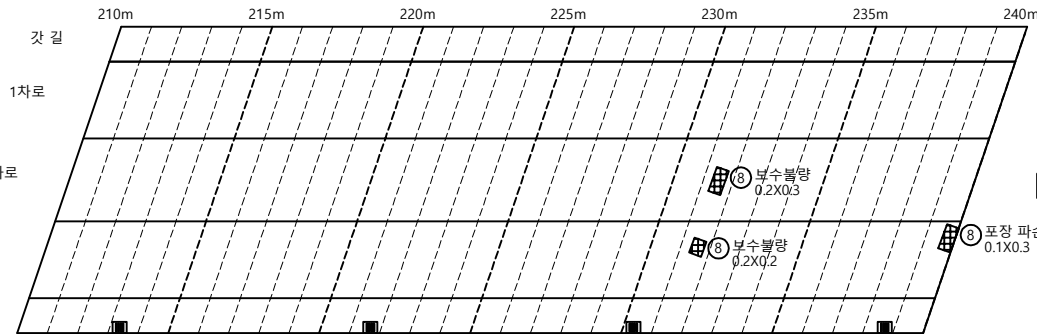
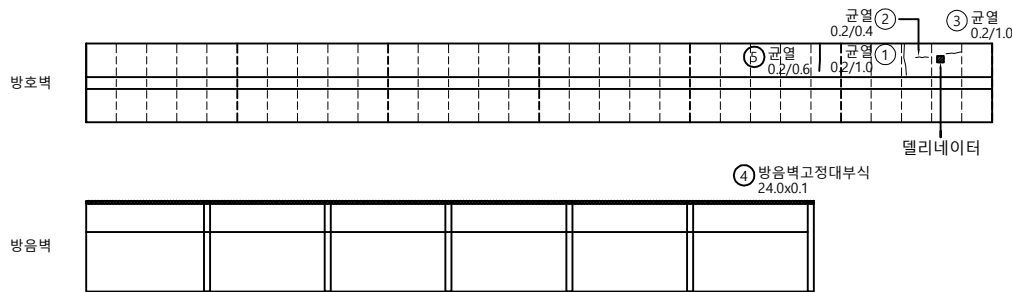
| 번호 | 선/구 | 부재명 | 손 상 현 황 | 손 상 규 모 | | | | | 비고 |
|---|---|---|---|---|---|---|---|---|---|
| 1 | 구 | 방호벽 | 균열 | 0.2 | 1.0 | | 1 | m | 1.00 |
| 2 | 구 | 방호벽 | 균열 | 0.2 | 0.4 | | 1 | m | 0.40 |
| 3 | 구 | 방호벽 | 균열 | 0.2 | 1.0 | | 1 | m | 1.00 |
| 4 | 구 | 방호벽 | 고정대 부식 | | 24.0 | 0.1 | 1 | m | 2.40 |
| 5 | 구 | 방호벽 | 균열 | 0.2 | 0.6 | | 1 | m | 0.60 |

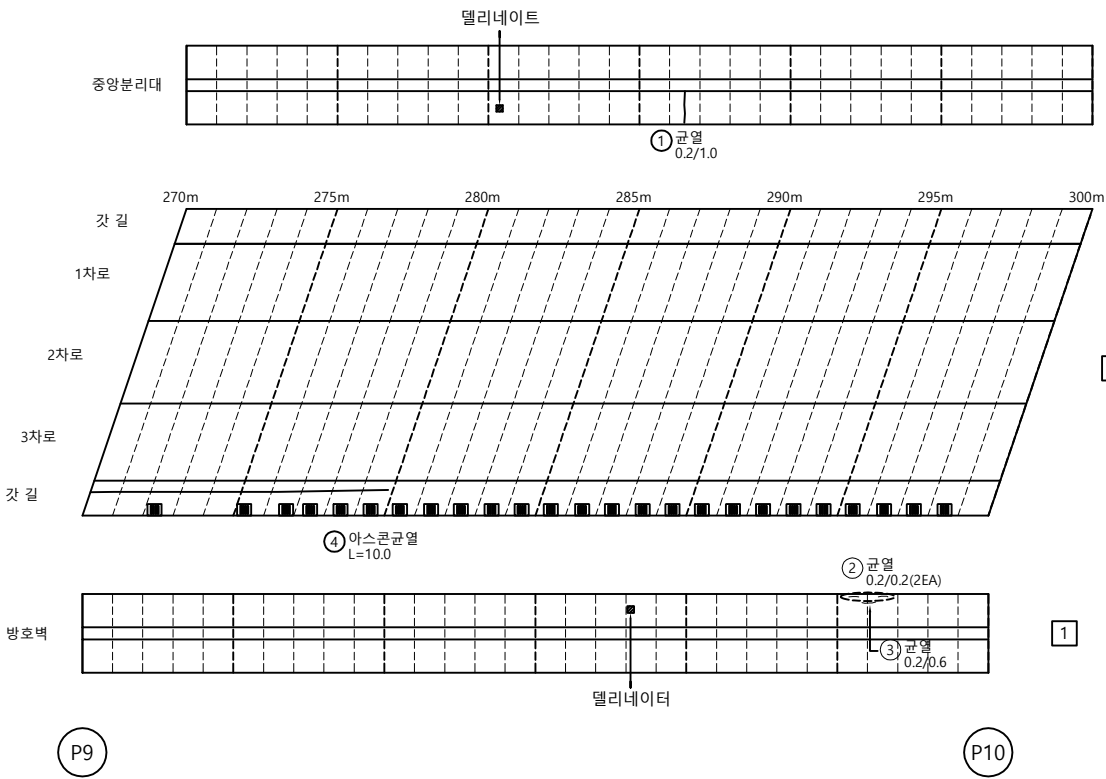
| 교면포장 | | | | | | | | | |
|---|---|---|---|---|---|---|---|---|---|
| 1 | 구 | 방호벽 | 균열 | 0.2 | 1.0 | | 1 | m | 1.00 |
| 2 | 구 | 방호벽 | 균열 | 0.2 | 0.2 | | 2 | m | 0.40 |
| 3 | 구 | 방호벽 | 균열 | 0.2 | 0.6 | | 1 | m | 0.60 |
| 4 | 구 | 교면포장 | 포장균열 | 1.0 | 10.0 | | 1 | m | 10.00 |

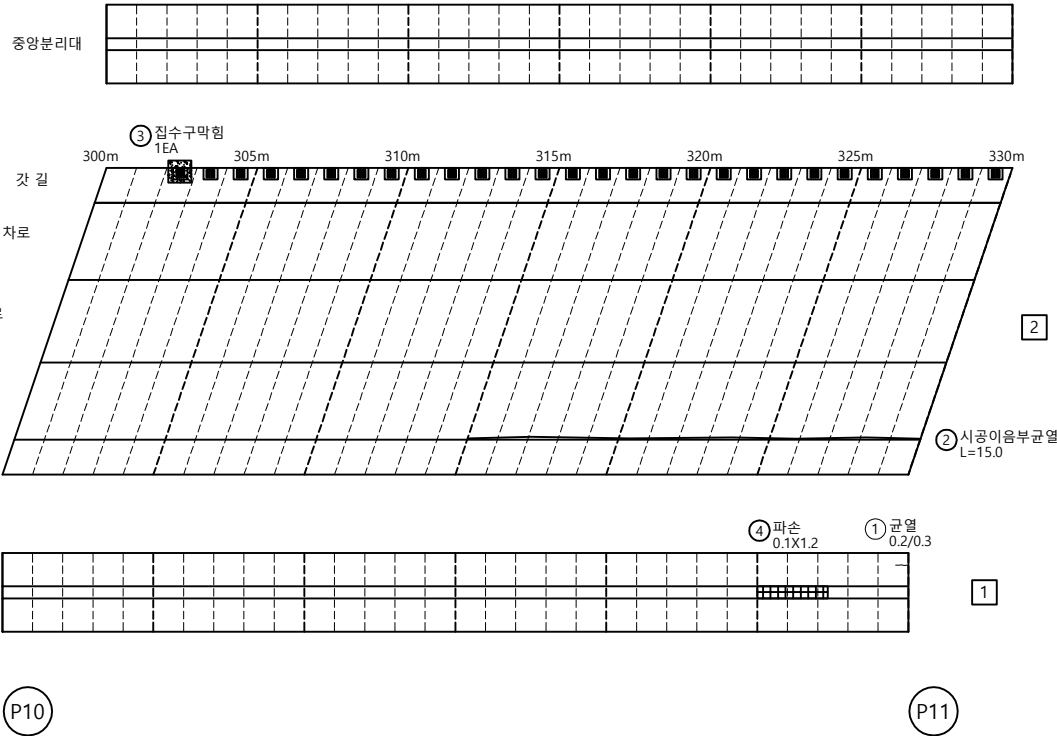
| 번호 | 선/구 | 부재명 | 손 상 현 황 | 손 상 규 모 | | | | | | 비고 |
|---|---|---|---|---|---|---|---|---|---|---|
| 1 | 구 | 방호벽 | 균열 | 0.2 | 0.3 | | 1 | m | 0.30 | |
| 2 | 구 | 교면포장 | 시공이음 균열 | 1.0 | 15.0 | | 1 | m | 15.00 | |

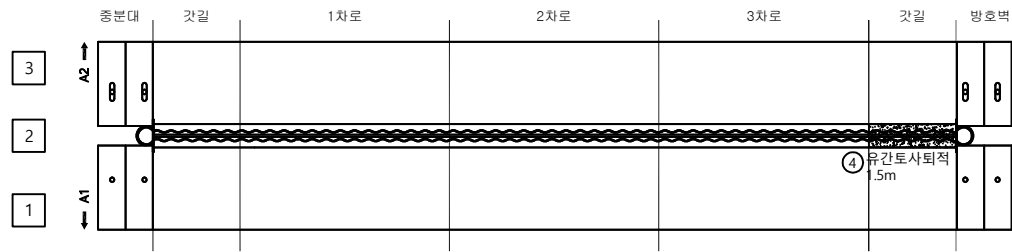
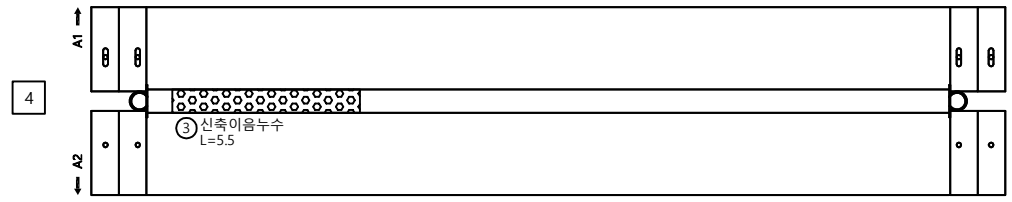
장안천교(울산) 신축이음 A1

② 차수판앵커볼트두락  
1EA

| 번호 | 선/구 | 부재명 | 손 상 현 황 | 손 상 규 모 | | | | | | 비고 |
|---|---|---|---|---|---|---|---|---|---|---|
| 3 | 구 | 신축이음 | 허부누수 | | 5.5 | | 1 | m | 5.50 | |

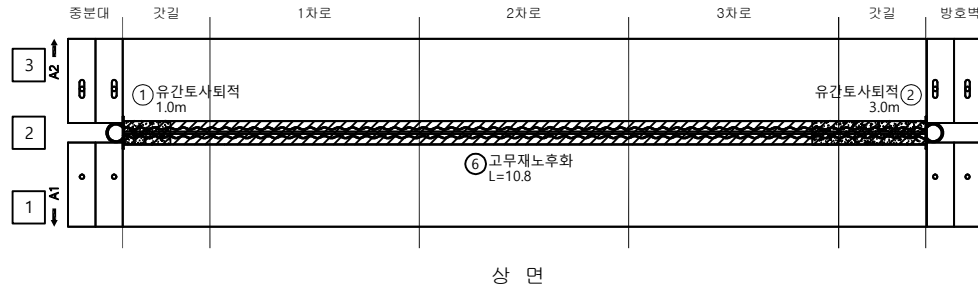
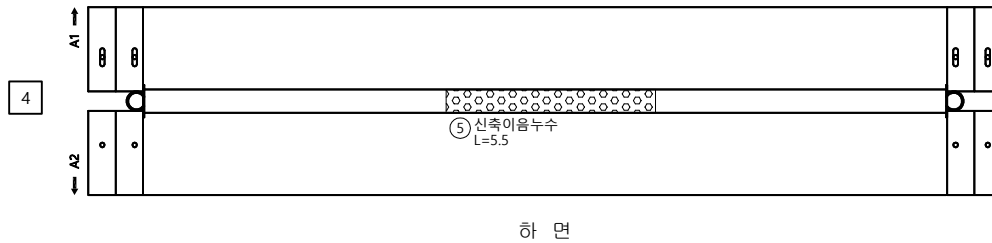
# 장안천교(울산) 신축이음 P3

④ 차수판앵커볼트누락 2EA

| 번호 | 선/구 | 부재명 | 손 상 현 황 | 손 상 규 모 | | | | | | 비고 |
|---|---|---|---|---|---|---|---|---|---|---|
| 5 | 구 | 신축이음 | 허부누수 | | 5.5 | | 1 | m | 5.50 | |

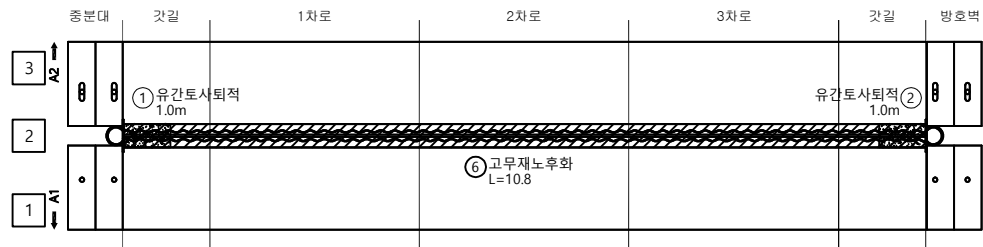
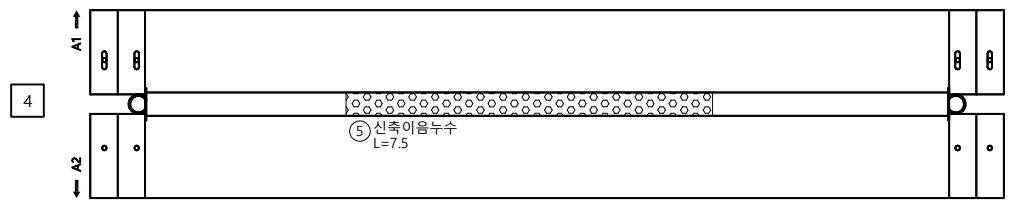
| 신축이음<br>P6 | | | | | | | | | |
|---|---|---|---|---|---|---|---|---|---|
| 5 | 구 | 신축이음 | 해부누수 | | 7.5 | | 1 | m | 7.50 |

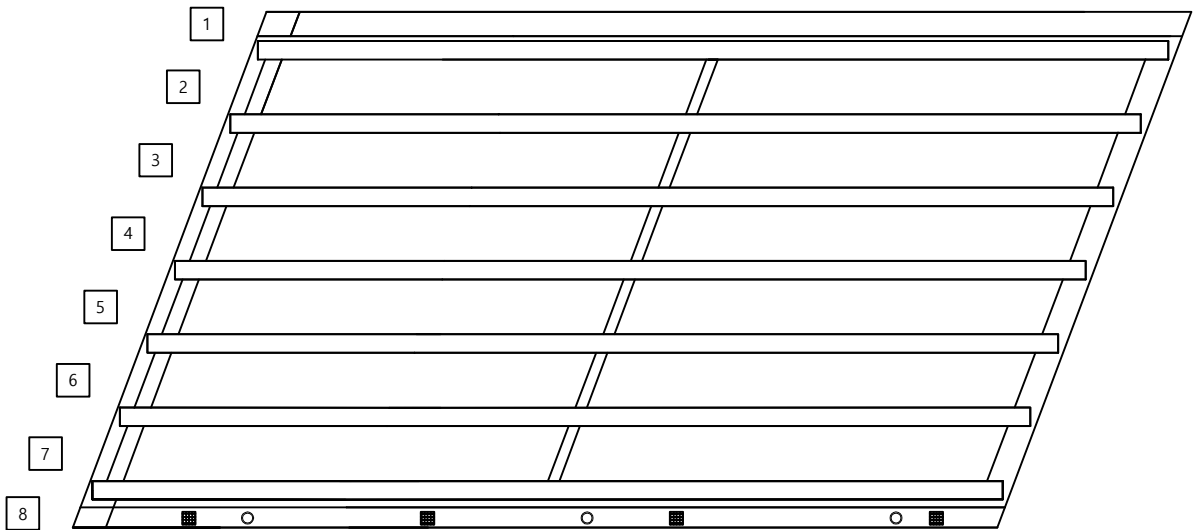
① 유공관 길이부족  
4EA

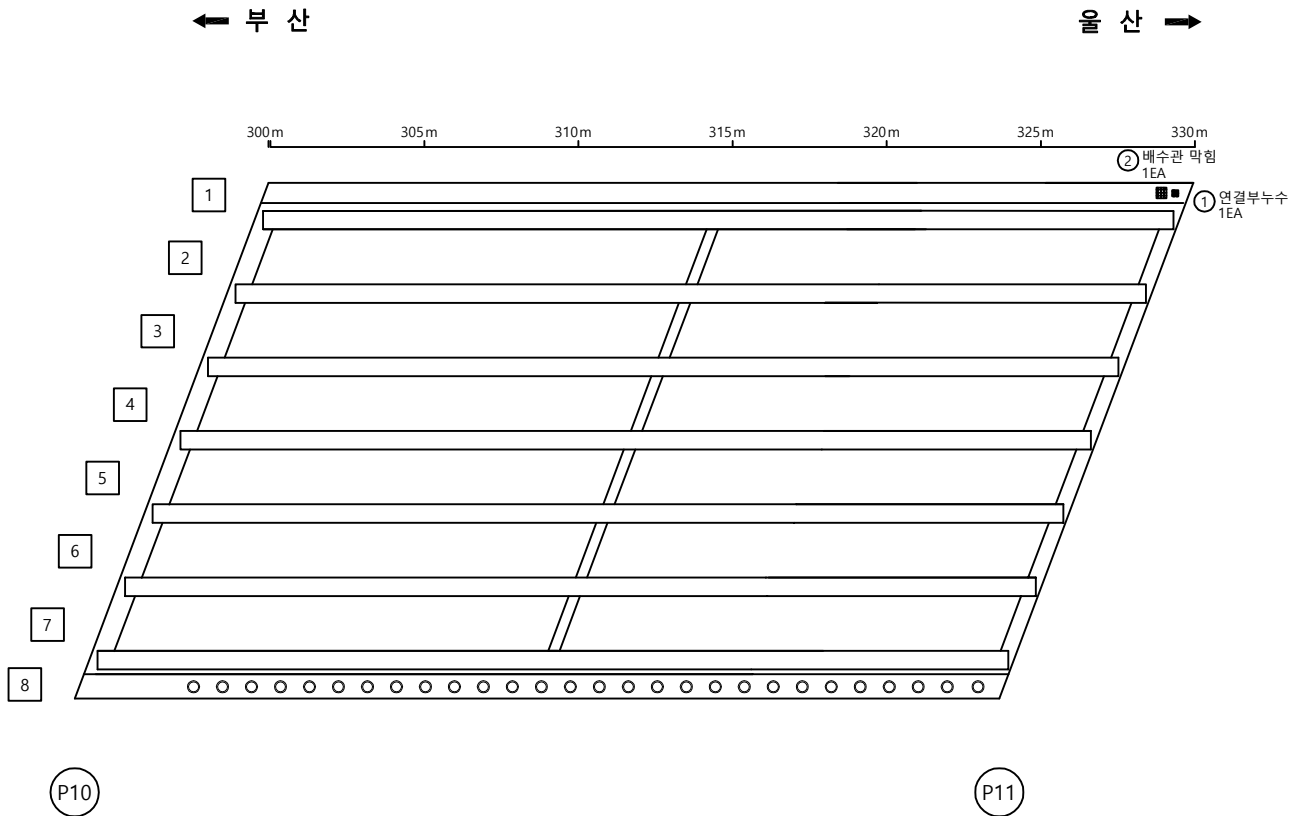
장안천교(울산) 바닥판하면 S11

| 변수 | 선/구 | 부재명 | 손상현황 | 손상규모 | | | | | | 비고 |
|---|---|---|---|---|---|---|---|---|---|---|
| 1 | 구 | 배수시설 | 연결부 누수 | | | | 1 | EA | 1.00 | |

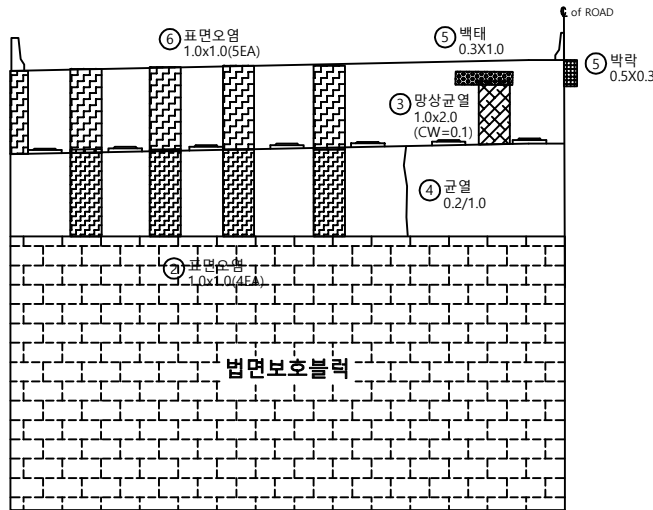
정면도

| 교대 | | | | | | | | | | |
|---|---|---|---|---|---|---|---|---|---|---|
| 1 | 구 | 교대 | 균열 | 0.2 | 1.5 | | 1 | m | 1.50 | |
| 3 | 구 | 교대 | 형상균열 | 0.2 | 1.0 | 2.0 | 1 | m² | 2.00 | |
| 4 | 구 | 교대 | 균열 | 0.2 | 1.0 | | 1 | m | 1.00 | |

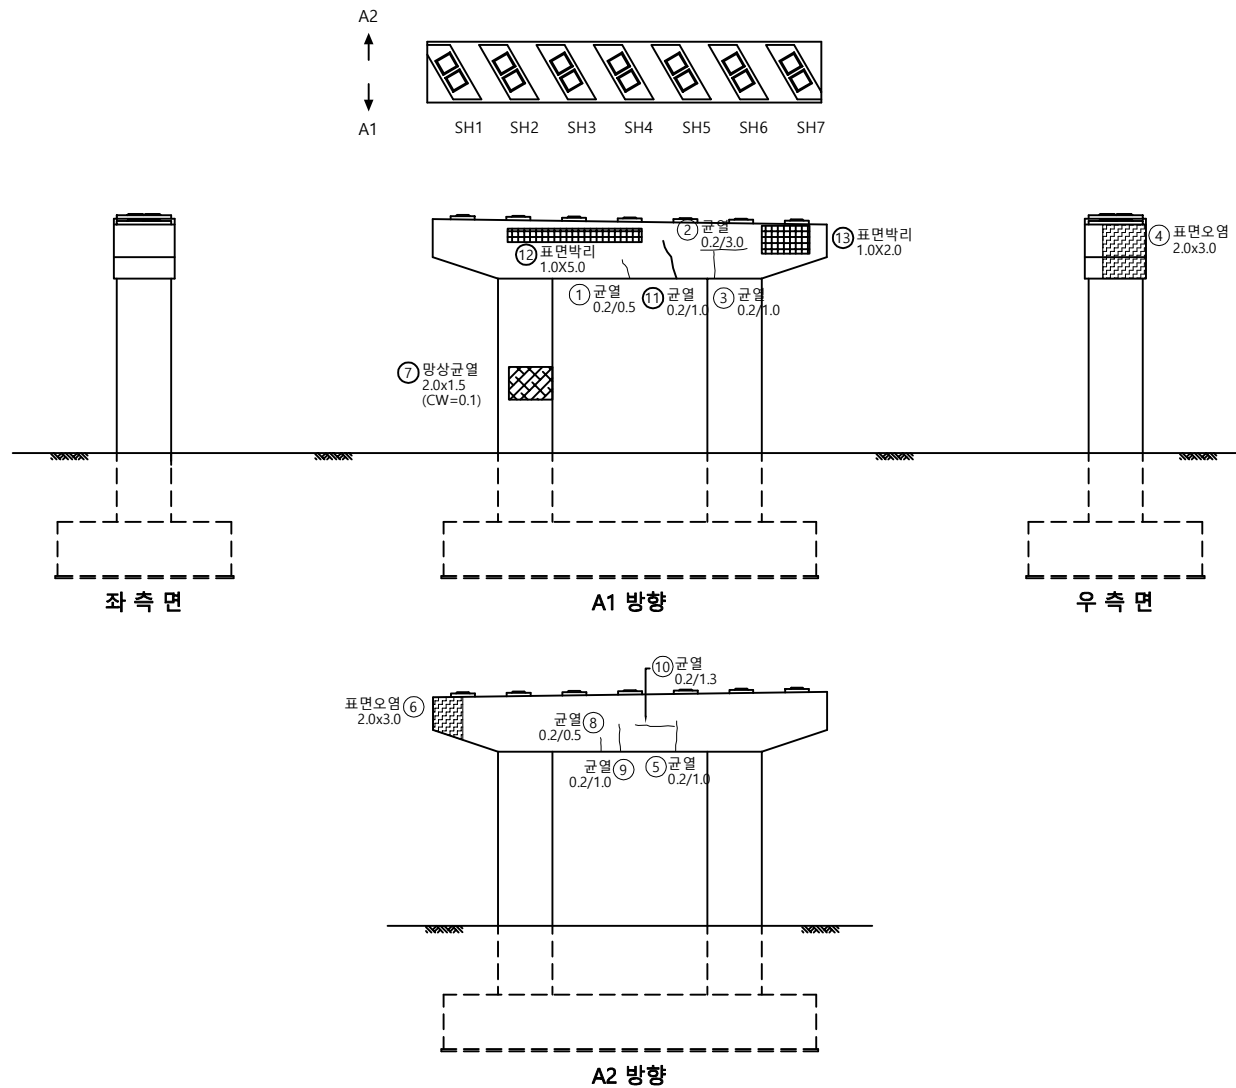
| 교각 | | | | | | | | | |
|---|---|---|---|---|---|---|---|---|---|
| P1 | | | | | | | | | |

| 교각 | | | | | | | | | |
|---|---|---|---|---|---|---|---|---|---|
| 1 | 구 | 교각 | 균열 | 0.2 | 0.5 | | 1 | m | 0.50 |
| 2 | 구 | 교각 | 균열 | 0.2 | 3.0 | | 1 | m | 3.00 |
| 3 | 구 | 교각 | 균열 | 0.2 | 1.0 | | 1 | m | 1.00 |
| 7 | 구 | 교각 | 망상균열 | 0.2 | 2.0 | 1.5 | 1 | m <sup>2</sup> | 3.00 |

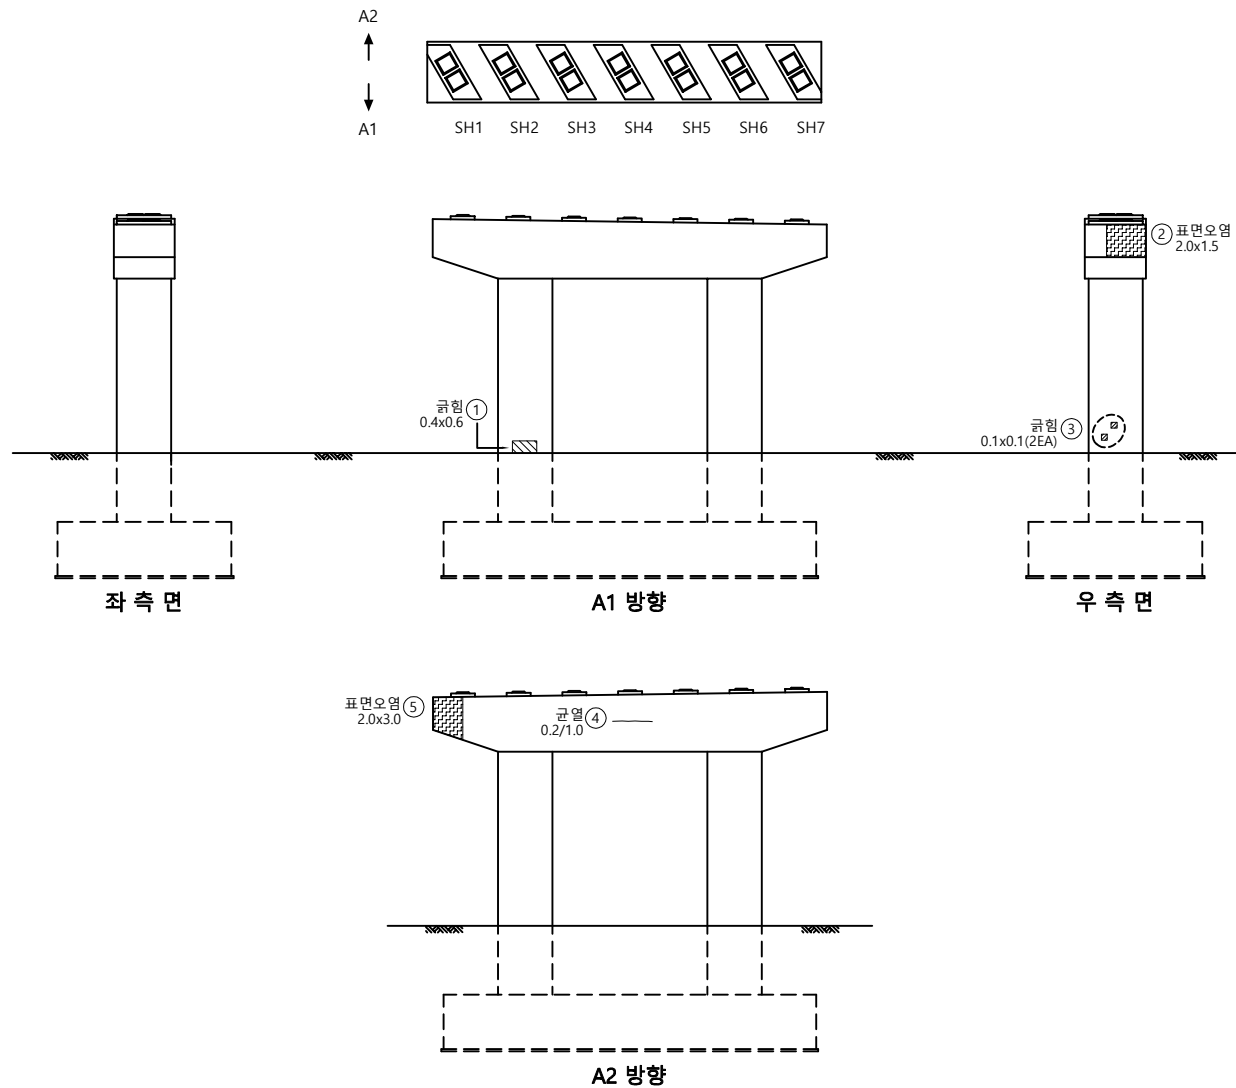
| 교각 | | | | | | | | | | |
|---|---|---|---|---|---|---|---|---|---|---|
| P2 | | | | | | | | | | |

| 교각 | | | | | | | | | | |
|---|---|---|---|---|---|---|---|---|---|---|
| 3 | 구 | 교각 | 균열 | | 0.1 | 0.1 | 2 | ㎡ | 0.02 | |
| 4 | 구 | 교각 | 균열 | 0.2 | 1.0 | | 1 | m | 1.00 | |

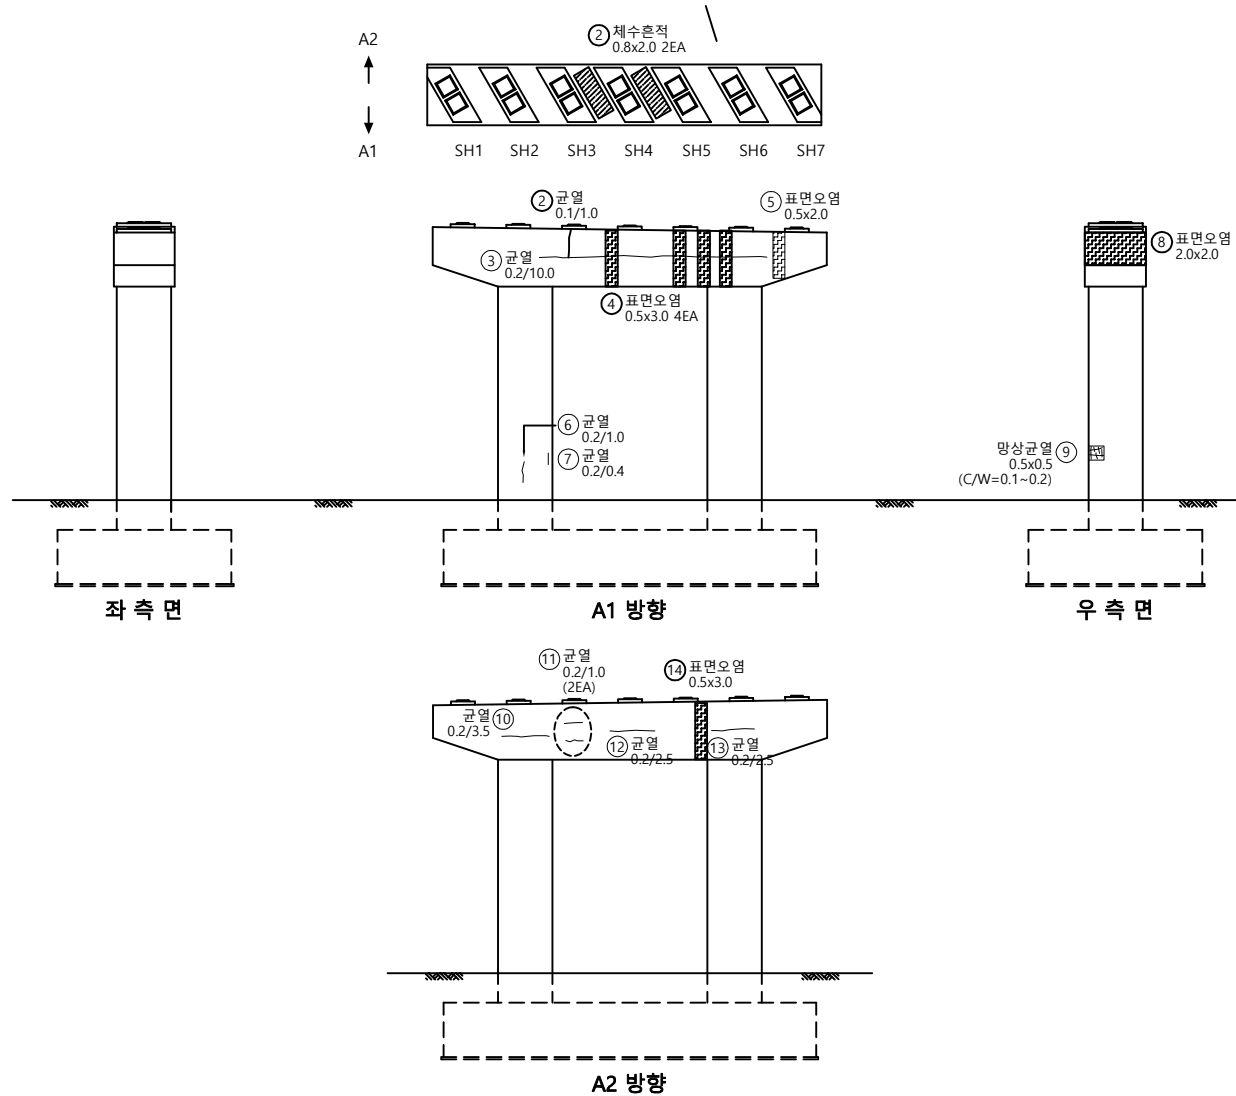
| 교각 | | | | | | | | | |
|---|---|---|---|---|---|---|---|---|---|
| P3 | | | | | | | | | |

| 교각 | | | | | | | | | |
|---|---|---|---|---|---|---|---|---|---|
| 2 | 선 | 교각 | 균열 | 0.1 | 1.0 | | 1 | m | 1.00 |
| 3 | 구 | 교각 | 균열 | 0.2 | 10.0 | | 1 | m | 10.00 |
| 9 | 구 | 교각 | 망상균열 | | 0.5 | 0.5 | 1 | m | 0.25 |

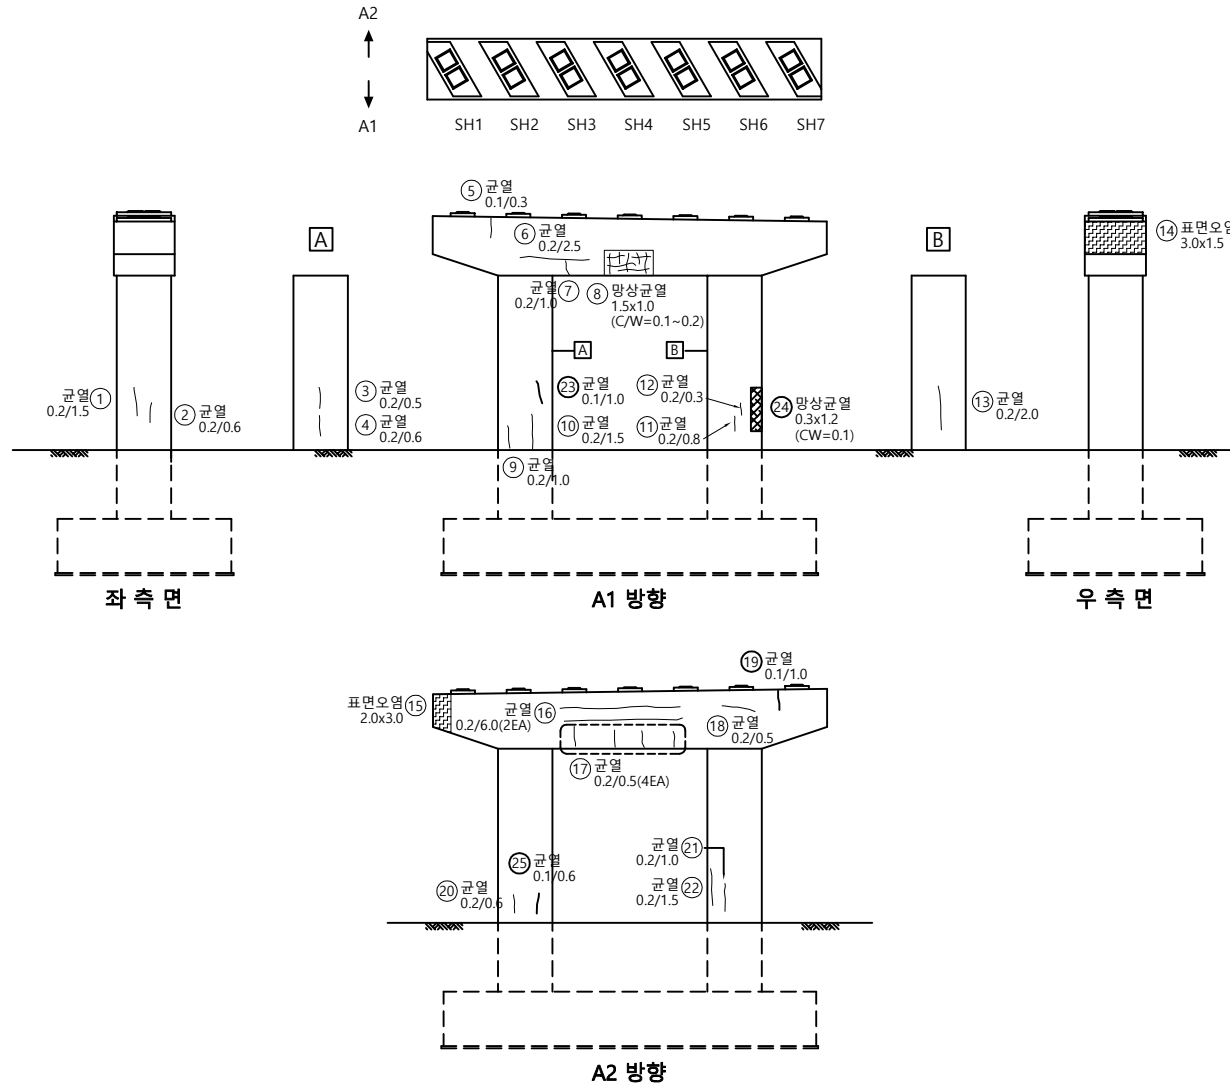
| 번호 | 선/구 | 부재명 | 손 상 현 황 | 손 상 규 모 | | | | | 비고 |
|---|---|---|---|---|---|---|---|---|---|
| 1 | 구 | 교각 | 균열 | 0.2 | 1.5 | | 1 | m | 1.50 |
| 8 | 구 | 교각 | 망상균열 | 0.2 | 1.5 | 1.0 | 1 | m | 1.50 |
| 16 | 구 | 교각 | 균열 | 0.2 | 6.0 | | 2 | m | 12.00 |
| 24 | 구 | 교각 | 망상균열 | 0.2 | 0.3 | 1.2 | 1 | m | 0.36 |

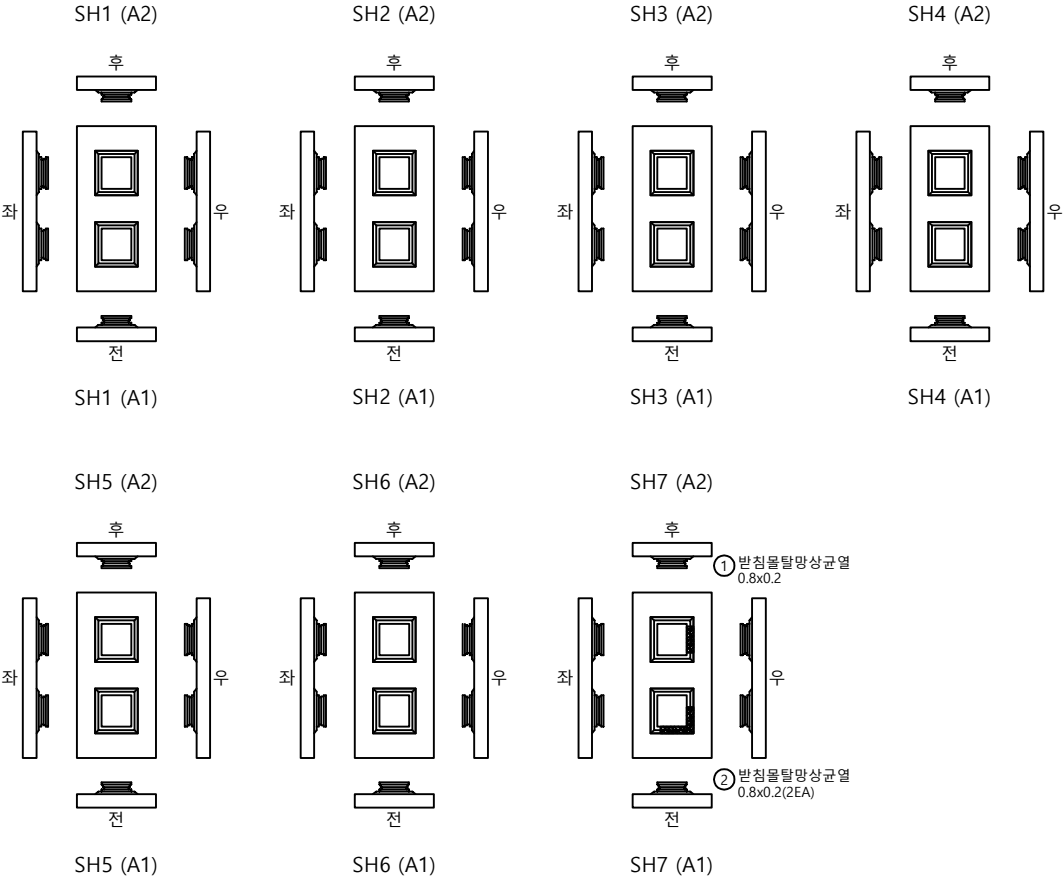
| 번호 | 선/구 | 부재명 | 손 상 현 황 | 손 상 규 모 | | | | | | 비고 |
|---|---|---|---|---|---|---|---|---|---|---|
| 1 | 구 | 교량받침 | 받침물탈 망상균열 | 0.1 | 0.8 | 0.2 | 1 | ㎡ | 0.16 | |
| 2 | 구 | 교량받침 | 받침물탈 망상균열 | 0.1 | 0.8 | 0.2 | 2 | ㎡ | 0.32 | |

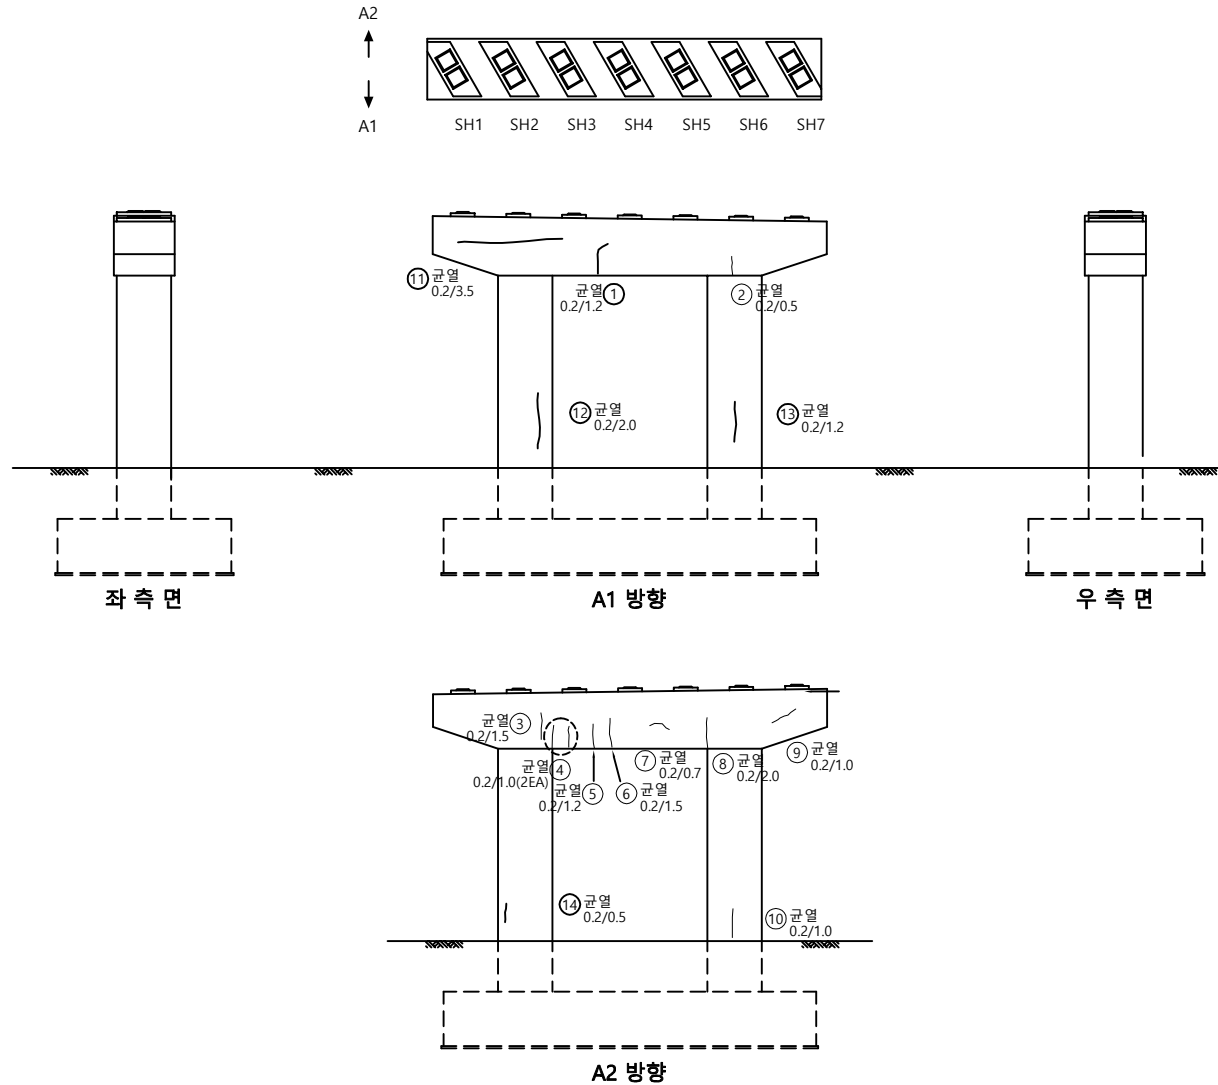
| 번호 | 선/구 | 부재명 | 손 상 현 황 | 손 상 규 모 | | | | | | 비고 |
|---|---|---|---|---|---|---|---|---|---|---|
| 1 | 선 | 교각 | 균열 | 0.2 | 1.2 | | 1 | m | 1.20 | |
| 2 | 구 | 교각 | 균열 | 0.2 | 0.5 | | 1 | m | 0.50 | |
| 11 | 구 | 교각 | 균열 | 0.2 | 3.5 | | 1 | m | 3.50 | |
