# 좌광천교(부산) 교면포장 S1

## 손상물량표

| 용역명 | | 2023년 부산울산고속도로 정밀안전점검 및 성능평가용역 | | | |

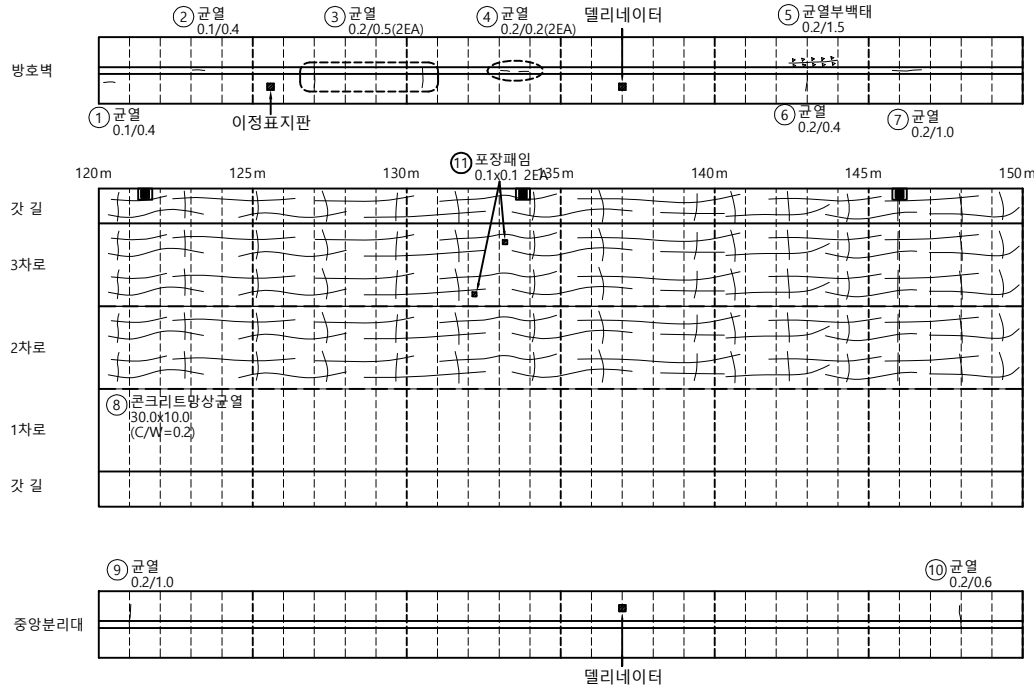
P4

| 번호 | 신/구 | 부재명 | 손 상 현 황 | 손 상 규 모 | | | | | 비고 |
|---|---|---|---|---|---|---|---|---|---|
| 5 | 구 | 방호벽 | 균열부백태 | 0.2 | 1.5 | | 1 | m | 1.50 |
| 8 | 구 | 교면포장 | 포장 망상균열 | 0.2 | 30.0 | 10.0 | 1 | m | 300.00 |

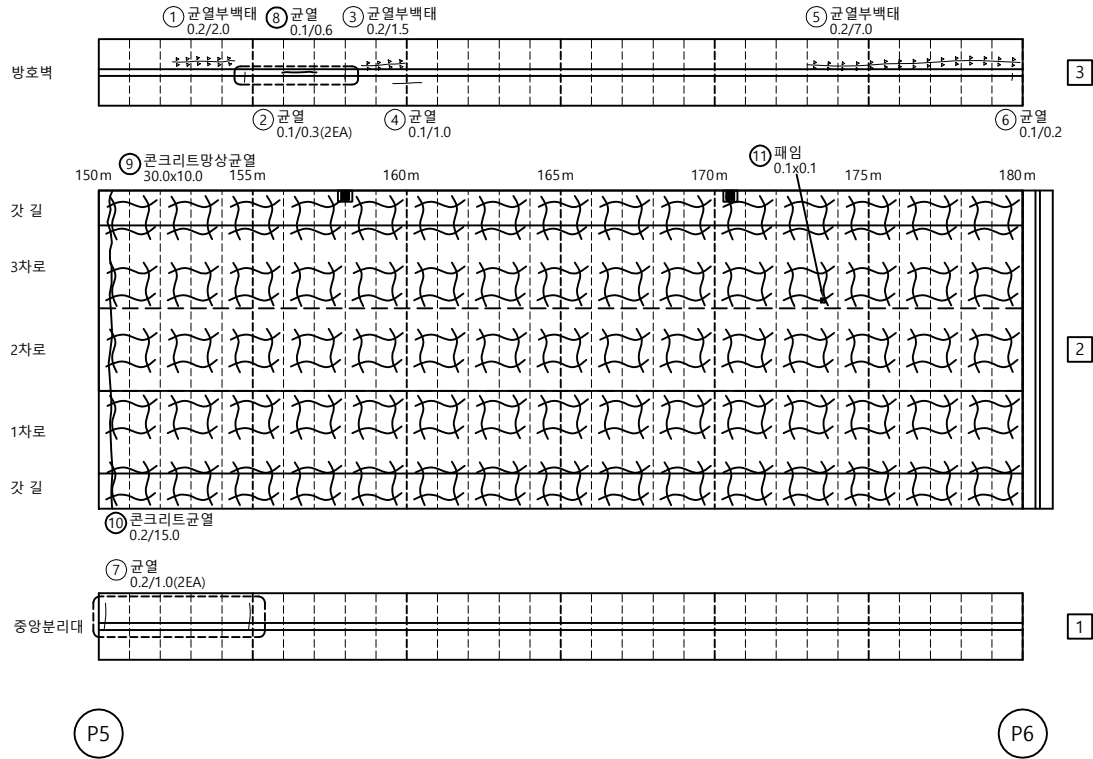
| 번호 | 신/구 | 부재명 | 손상현황 | 손상규모 | | | | | 비고 |
|---|---|---|---|---|---|---|---|---|---|
| 1 | 구 | 교면포장 | 균열부백테 | 0.2 | 2.0 | | 1 | m | 2.00 |
| 5 | 구 | 방호벽 | 균열부백테 | 0.2 | 7.0 | | 1 | m | 7.00 |
| 9 | 구 | 교면포장 | 포장 망상균열 | 0.2 | 30.0 | 10.0 | 1 | m | 300.00 |
| 10 | 구 | 교면포장 | 포장 균열 | 0.2 | 15.0 | | 1 | m | 15.00 |

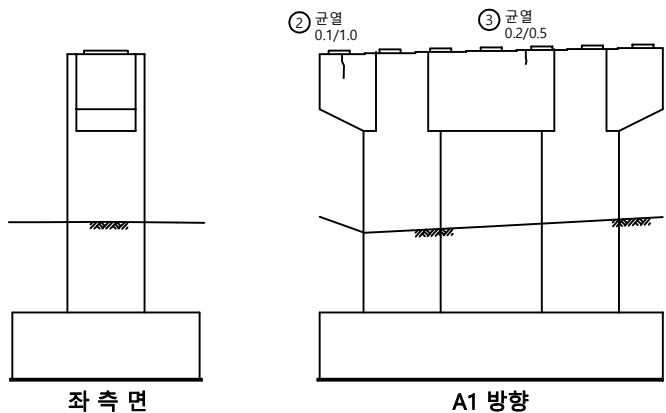
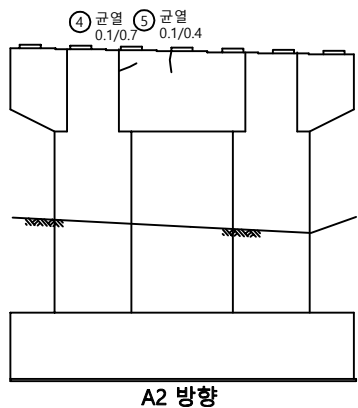
| 교각 | | | | | | | | | | |
|---|---|---|---|---|---|---|---|---|---|---|
| P1 | | | | | | | | | | |

| 교각 | | | | | | | | | | |
|---|---|---|---|---|---|---|---|---|---|---|
| 1 | 구 | 교각 | 균열 | 0.1 | 0.4 | | 1 | m | 0.40 | |
| 2 | 구 | 교각 | 균열 | 0.1 | 1.0 | | 1 | m | 1.00 | |
| 3 | 구 | 교각 | 균열 | 0.2 | 0.5 | | 1 | m | 0.50 | |
| 4 | 구 | 교각 | 균열 | 0.1 | 0.7 | | 1 | m | 0.70 | |
