# 원리2교(울산) 교면포장 S1

| 용역명 | | 2023년 부산울산고속도로 정밀안전점검 및 성능평가용역 | | | |

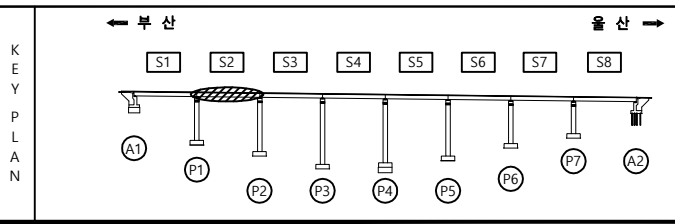
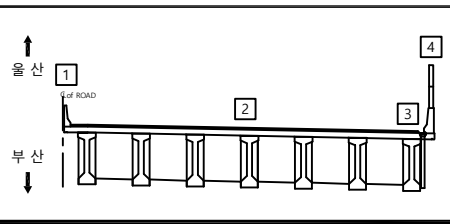
| 교면포장 | | | | | | | | | |
|---|---|---|---|---|---|---|---|---|---|
| 1 | 구 | 방호벽 | 균열 | 0.2 | 1.0 | | 1 | m | 1.00 |
| 2 | 구 | 방호벽 | 균열 | 0.2 | 1.0 | | 1 | m | 1.00 |
| 3 | 구 | 교면포장 | 포장 명상균열 | 0.2 | 35.0 | 2.0 | 1 | m | 70.00 |
| 4 | 구 | 교면포장 | 포장 명상균열 | 0.2 | 35.0 | 0.8 | 1 | m | 28.00 |

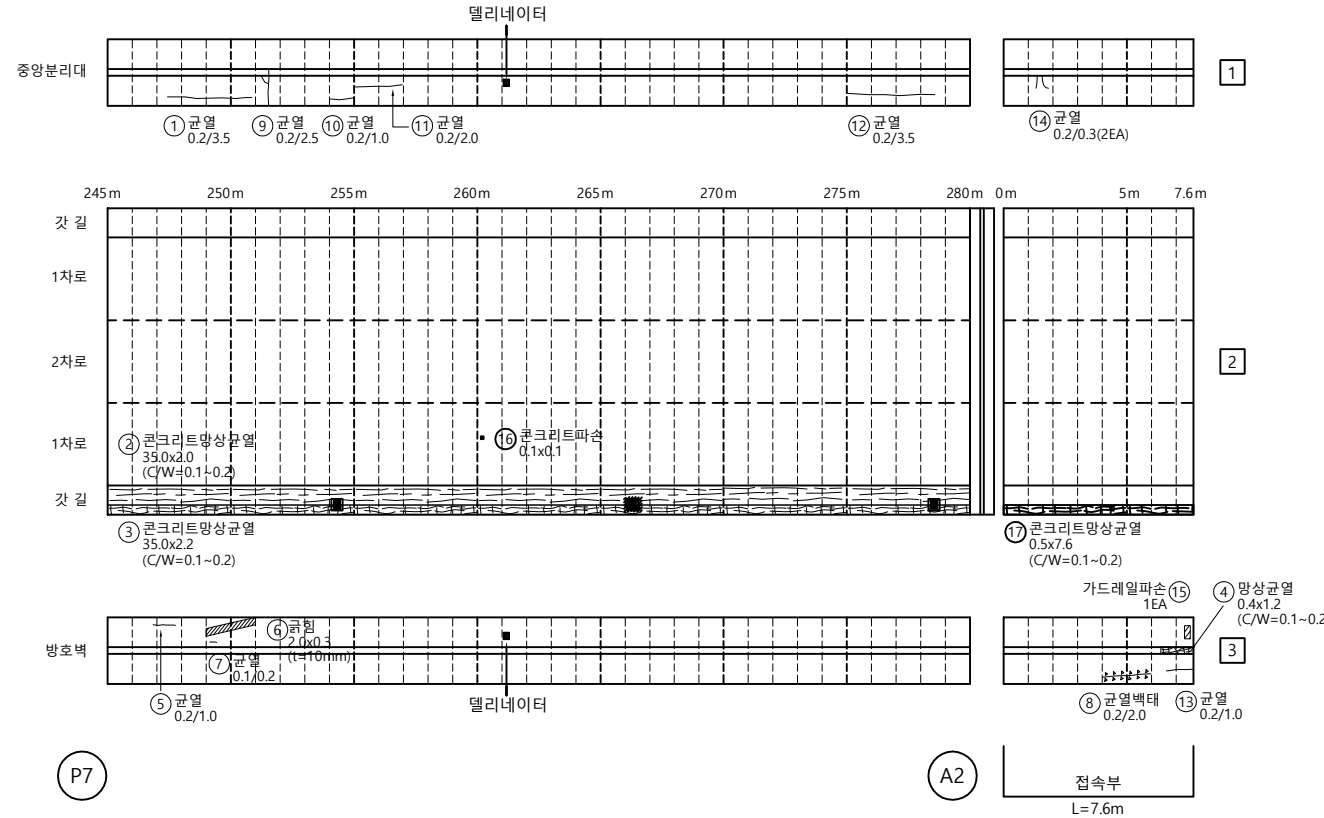
| 교면포장 | | | | | | | | | |
|---|---|---|---|---|---|---|---|---|---|
| 1 | 구 | 방호벽 | 균열 | 0.2 | 3.5 | | 1 | m | 3.50 |
| 2 | 구 | 교면포장 | 포장 망상균열 | 0.2 | 35.0 | 2.0 | 1 | m | 70.00 |
| 3 | 구 | 교면포장 | 포장 망상균열 | 0.2 | 35.0 | 0.8 | 1 | m | 28.00 |
| 4 | 구 | 방호벽 | 망상균열 | 0.2 | 1.2 | 0.4 | 1 | m | 0.48 |
| 8 | 구 | 방호벽 | 균열부백태 | 0.2 | 2.0 | | 1 | m | 2.00 |
| 17 | 구 | 교면포장 | 포장 망상균열 | | 0.5 | 7.6 | 1 | m | 3.80 |

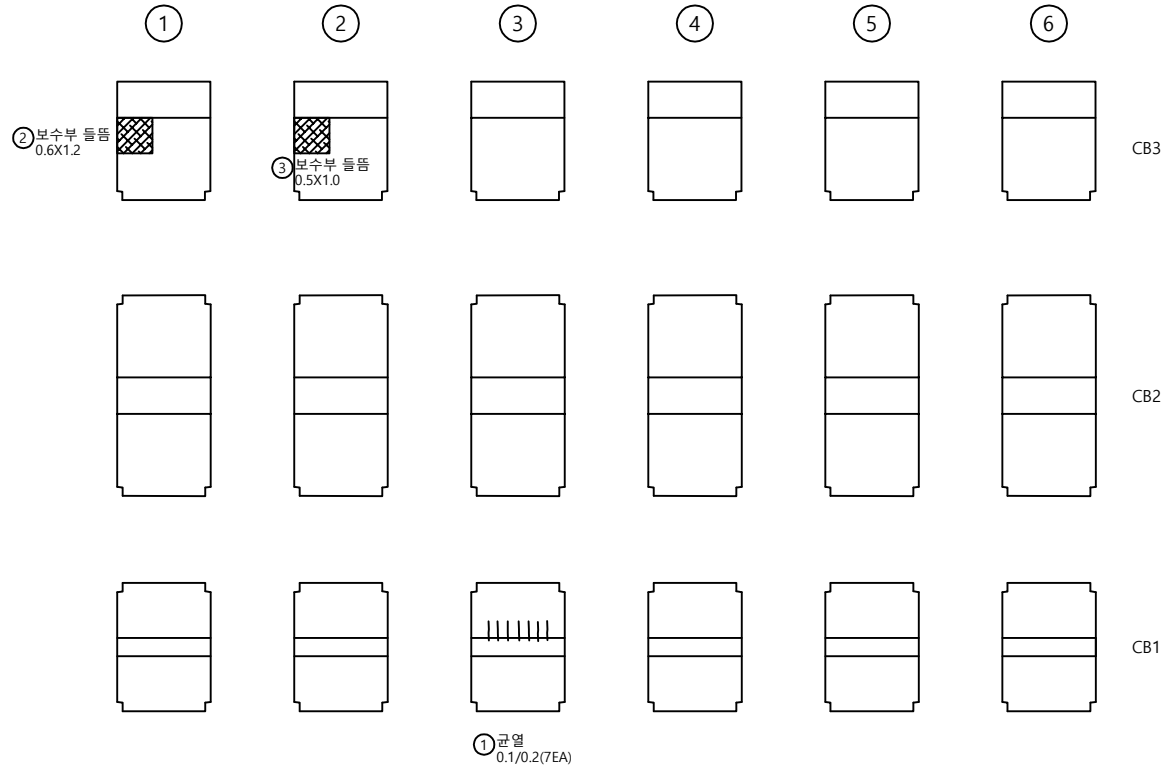
| 면적 | 선/구 | 부재명 | 손상현황 | 손상규모 | | | | | | 비고 |
|---|---|---|---|---|---|---|---|---|---|---|
| 1 | 구 | 가로보 | 균열 | 0.1 | 0.2 | | 7 | m | 1.40 | |

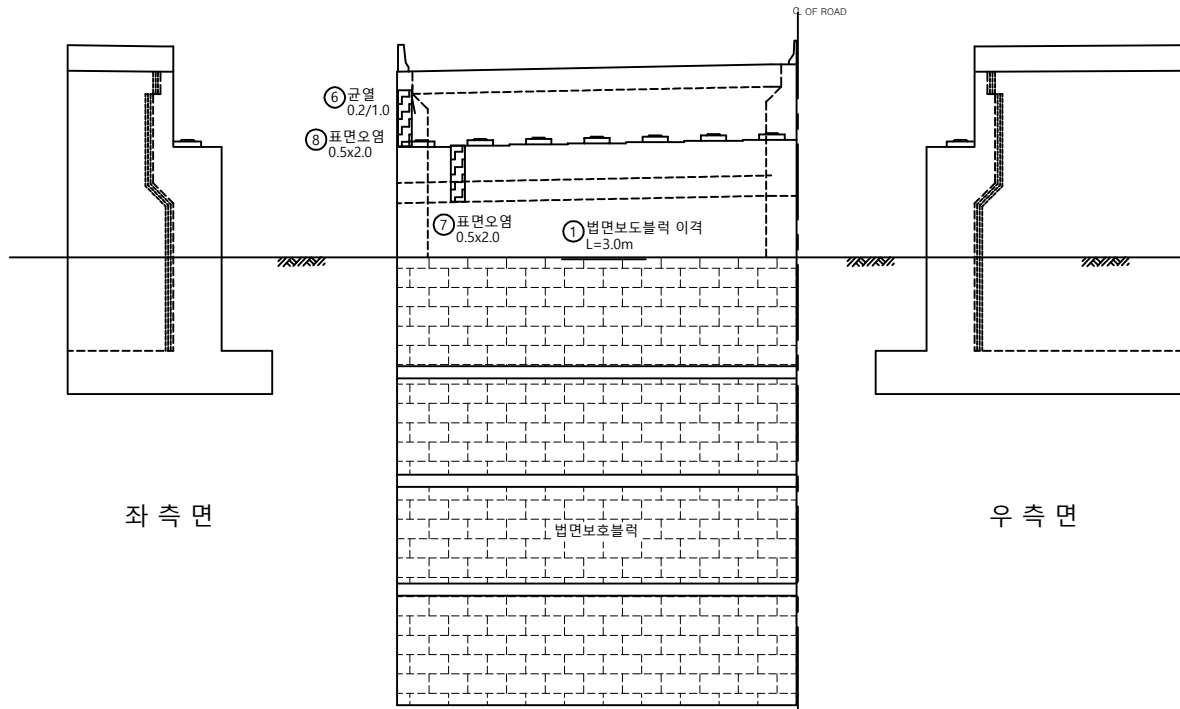
| 번호 | 선/구 | 부재명 | 손상현황 | 손상규모 | | | | | | 비고 |
|---|---|---|---|---|---|---|---|---|---|---|
| 4 | 구 | 교대 | 균열 | 0.2 | 0.2 | | 5 | m | 1.00 | |
| 6 | 구 | 교대 | 균열 | 0.2 | 1.0 | | 1 | m | 1.00 | |

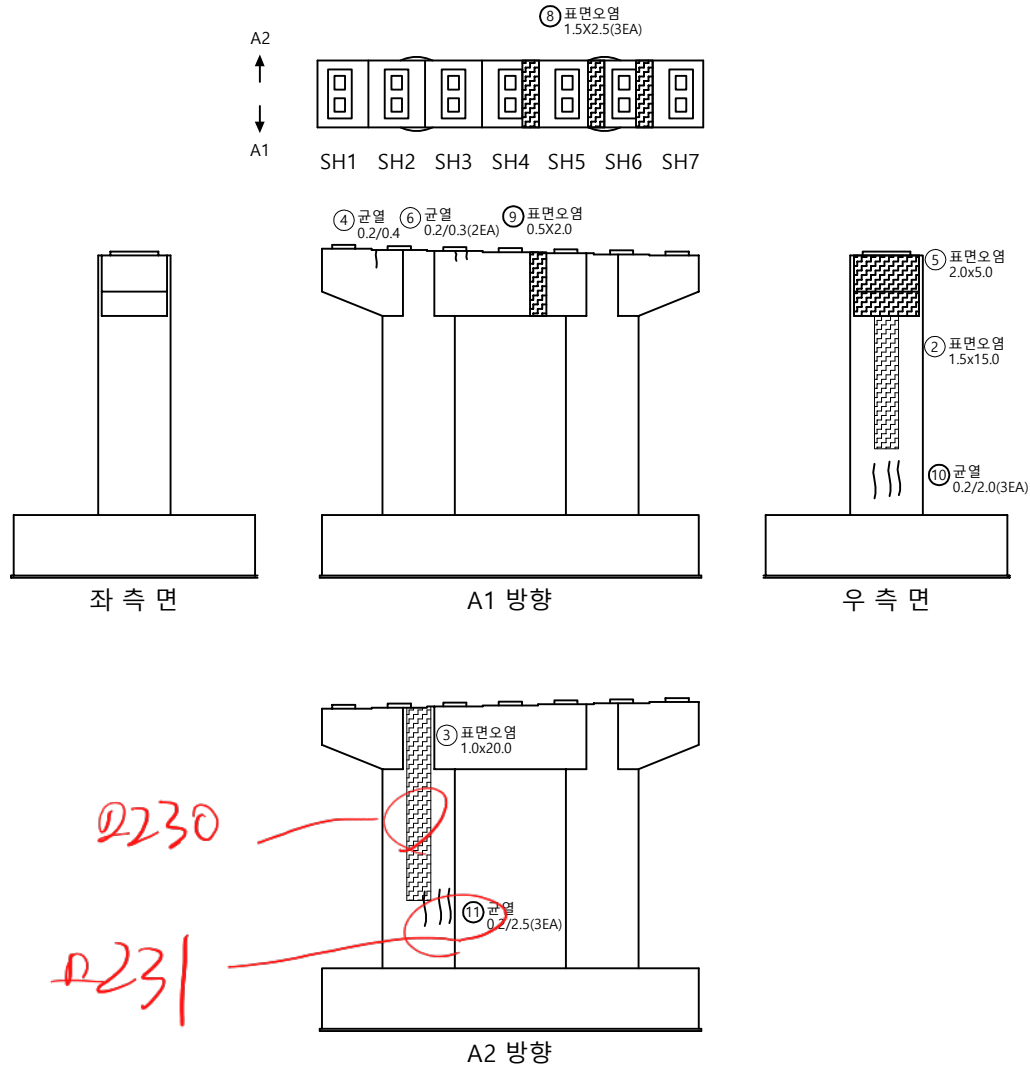
원리2교(울산) 교각 P3

| 교각 | | | | | | | | | |
|---|---|---|---|---|---|---|---|---|---|
| 4 | 구 | 교각 | 균열 | 0.2 | 0.4 | | 1 | m | 0.40 |
| 6 | 구 | 교각 | 균열 | 0.2 | 0.3 | | 2 | m | 0.60 |
| 10 | 구 | 교각 | 균열 | 0.2 | 2.0 | | 3 | m | 6.00 |
| 11 | 구 | 교각 | 균열 | 0.2 | 2.5 | | 3 | m | 7.50 |

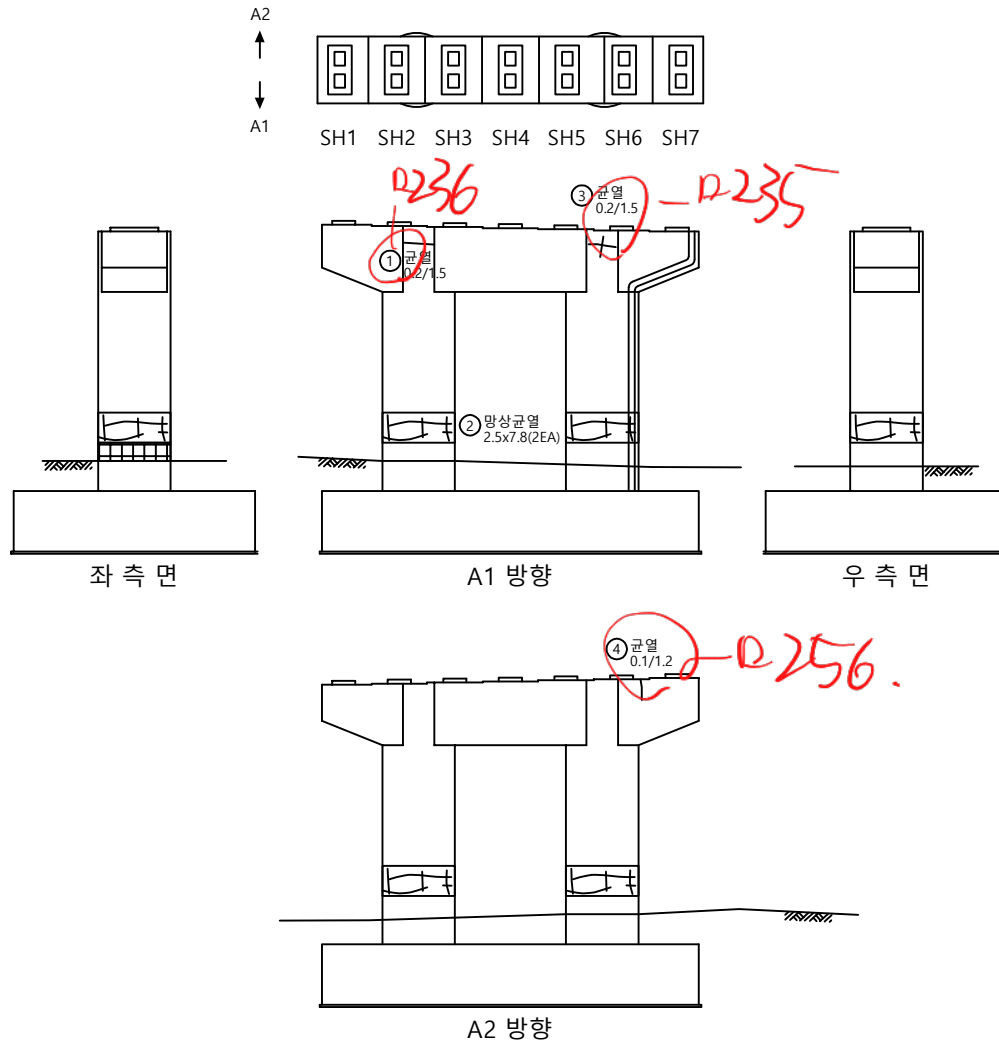
| 교각 | | | | | | | | | |
|---|---|---|---|---|---|---|---|---|---|
| P4 | | | | | | | | | |

| 교각 | | | | | | | | | |
|---|---|---|---|---|---|---|---|---|---|
| 1 | 구 | 교각 | 균열 | 0.2 | 1.5 | | 1 | m | 1.50 |
| 2 | 구 | 교각 | 망상균열 | 0.2 | 2.5 | 7.8 | 2 | ㎡ | 39.00 |
| 3 | 구 | 교각 | 균열 | 0.2 | 1.5 | | 1 | m | 1.50 |
| 4 | 구 | 교각 | 균열 | 0.1 | 1.2 | | 1 | m | 1.20 |

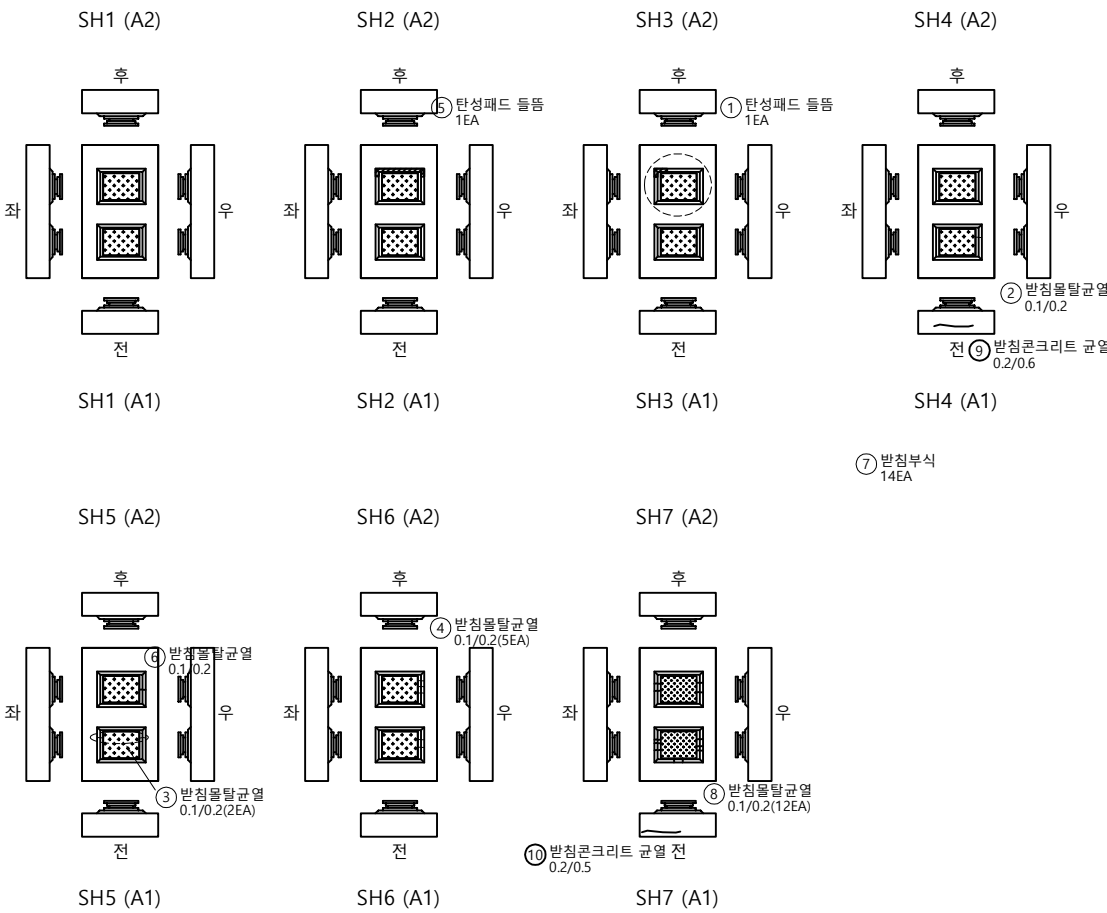
No. 047

| 받침장치 | | | | | | | | | |
|---|---|---|---|---|---|---|---|---|---|
| 2 | 구 | 교량받침 | 받침물탈 균열 | 0.1 | 0.2 | | 1 | m | 0.20 |
| 3 | 구 | 교량받침 | 받침물탈 균열 | 0.1 | 0.2 | | 2 | m | 0.40 |
| 4 | 구 | 교량받침 | 받침물탈 균열 | 0.1 | 0.2 | | 5 | m | 1.00 |
| 6 | 구 | 교량받침 | 받침물탈 균열 | 0.1 | 0.2 | | 1 | m | 0.20 |
| 7 | 구 | 교량받침 | 플레이트 부식 | | | | 14 | EA | 14.00 |
| 8 | 구 | 교량받침 | 받침물탈 균열 | 0.1 | 0.2 | | 12 | m | 2.40 |
| 9 | 구 | 교량받침 | 받침콘크리트 균열 | 0.2 | 0.6 | | 1 | m | 0.60 |
| 10 | 구 | 교량받침 | 받침콘크리트 균열 | 0.2 | 0.5 | | 1 | m | 0.50 |

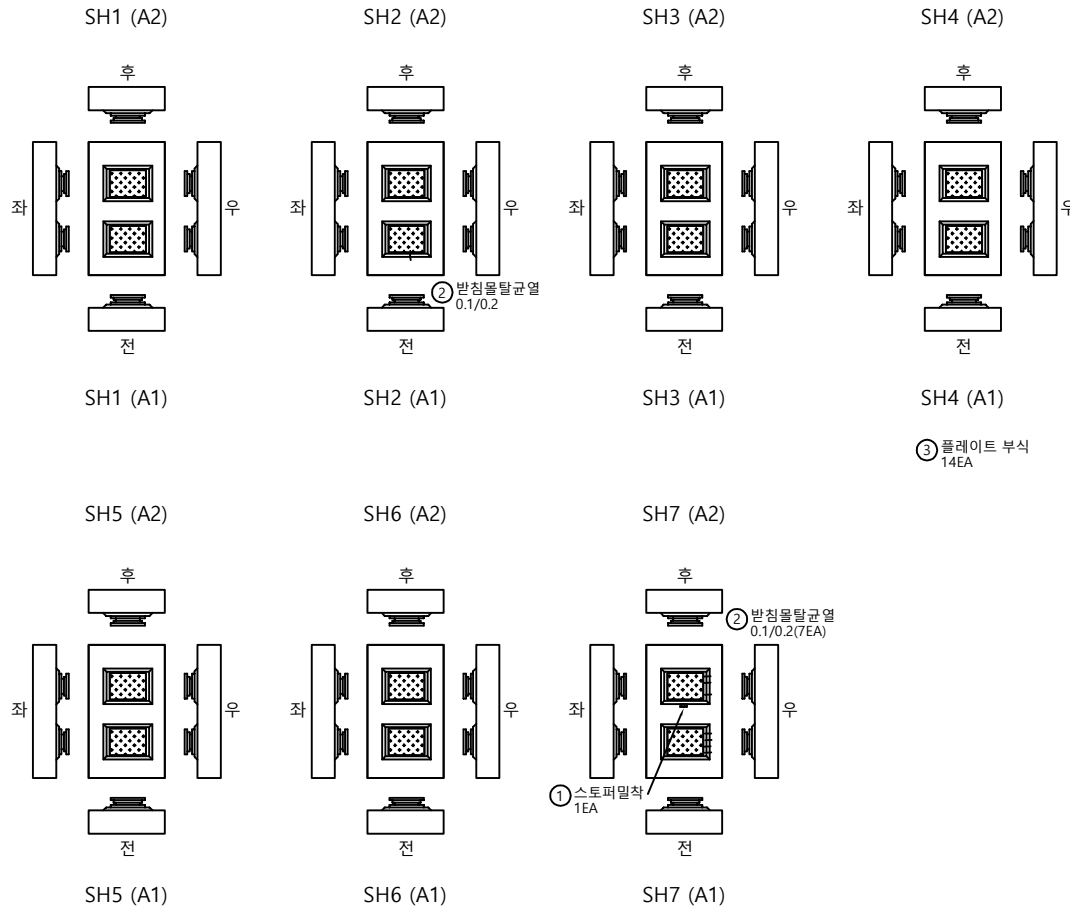
| 번호 | 선/구 | 부재명 | 손 상 전 황 | 손 상 규 모 | | | | | 비고 |
|---|---|---|---|---|---|---|---|---|---|
| 2 | 구 | 교량받침 | 받침물탈 균열 | 0.1 | 0.2 | | 7 | m | 1.40 |
| 3 | 구 | 교량받침 | 플레이트 부식 | | | | 14 | EA | 14.00 |
| 4 | 신 | 교량받침 | 받침물탈 균열 | 0.1 | 0.2 | | 1 | m | 0.20 |

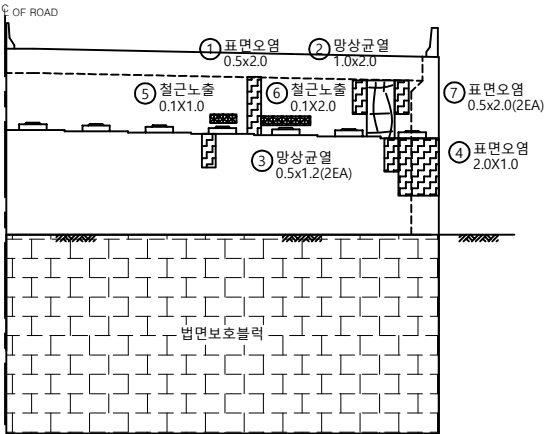
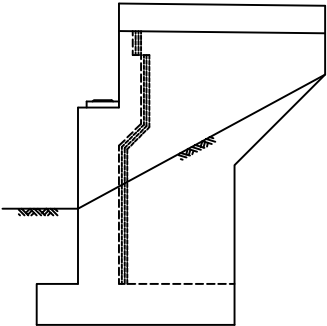
원리2교(울산) 교대 A2

| 교대 | | | | | | | | | |
|---|---|---|---|---|---|---|---|---|---|
| 2 | 구 | 교대 | 망상균열 | 0.2 | 1.0 | 2.0 | 1 | ㎡ | 2.00 |
| 3 | 구 | 교대 | 망상균열 | 0.2 | 0.5 | 1.2 | 2 | ㎡ | 1.20 |
