# 일광IC교(부산) 교면포장 S1

# 일광IC교(부산) 거더 S1

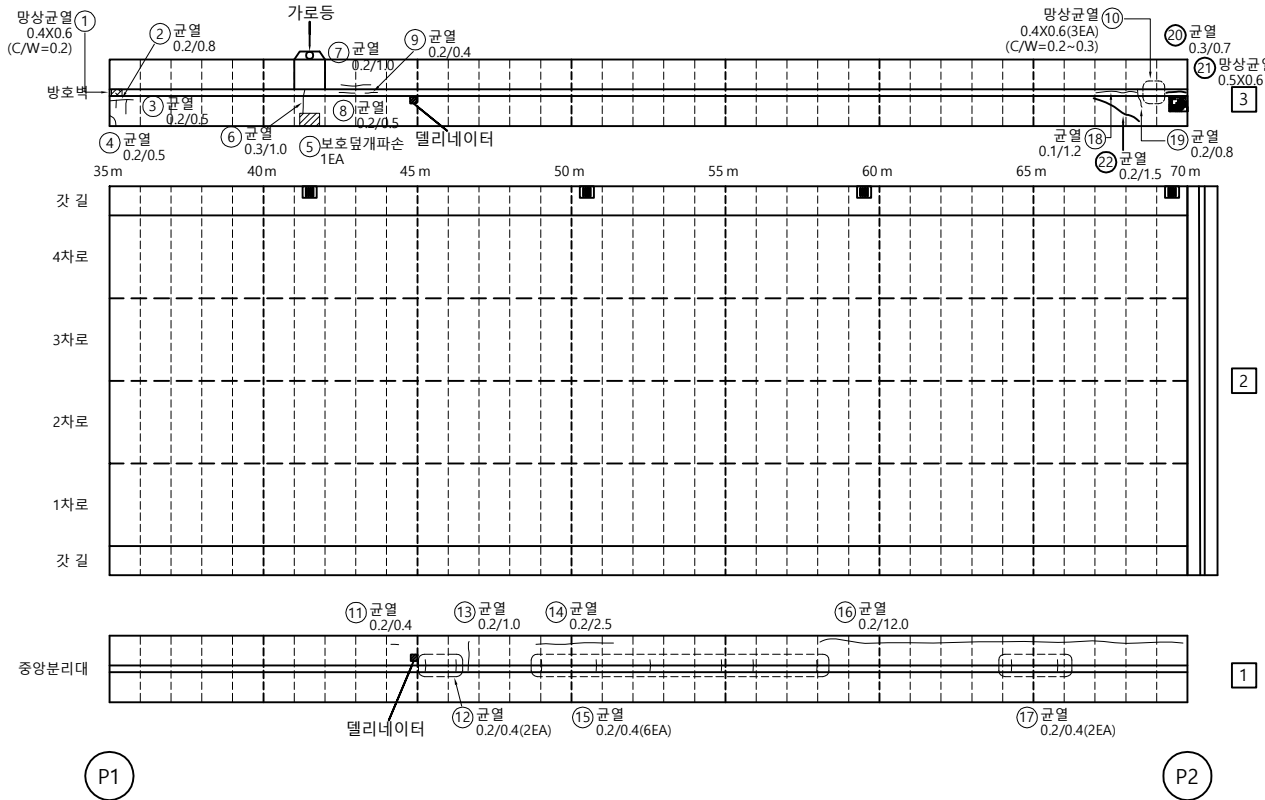
| 번호 | 신/구 | 무재형 | 손 상 현 황 | 손 상 규 모 | | | | | 비고 |
|---|---|---|---|---|---|---|---|---|---|
| 1 | 구 | 방호벽 | 균열 | 0.2 | 1.5 | | 1 | m | 1.50 |
| 2 | 구 | 방호벽 | 균열 | 0.2 | 3.3 | | 1 | m | 3.30 |
| 3 | 구 | 방호벽 | 균열 | 0.1 | 0.4 | | 1 | m | 0.40 |
| 4 | 구 | 방호벽 | 균열 | 0.2 | 1.8 | | 1 | m | 1.80 |
| 7 | 구 | 방호벽 | 망상균열 및 백태 | | 0.8 | 0.8 | 1 | m <sup>2</sup> | 0.64 |
| 8 | 구 | 방호벽 | 균열(0.3mm이상) | 0.3 | 0.2 | | 1 | m | 0.20 |
| 9 | 구 | 방호벽 | 망상균열 | 0.2 | 0.4 | 0.6 | 1 | m <sup>2</sup> | 0.24 |

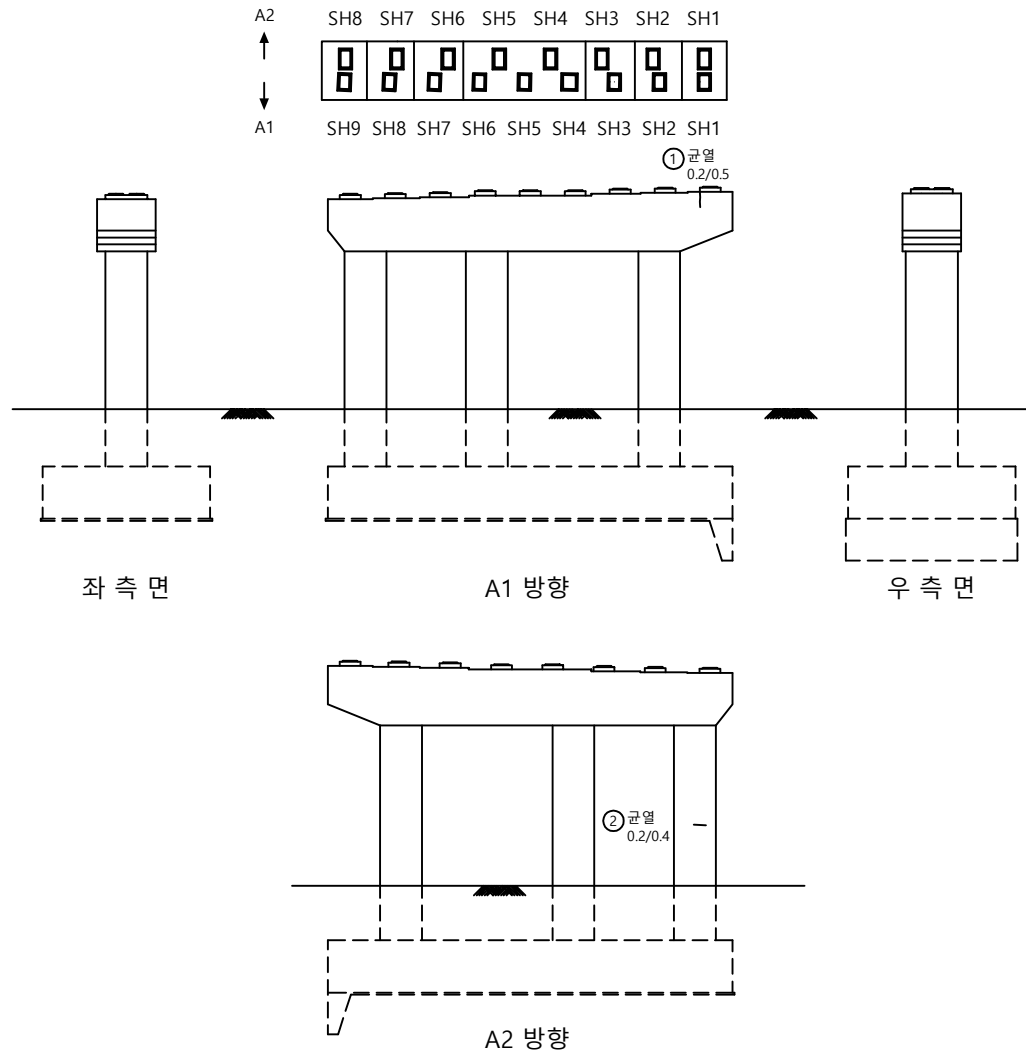
No. 043

| 교각 | | | | | | | | | | |
|---|---|---|---|---|---|---|---|---|---|---|
| 1 | 구 | 교각 | 균열 | 0.2 | 0.5 | | 1 | m | 0.50 | |
| 2 | 구 | 교각 | 균열 | 0.2 | 0.4 | | 1 | m | 0.40 | |

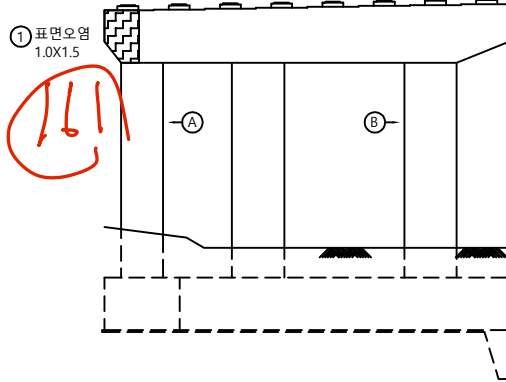
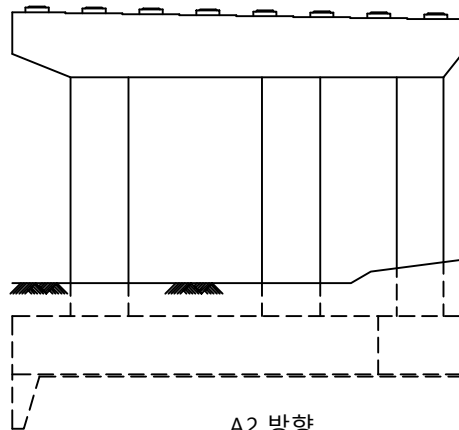
② 균열 0.2/1.2

| 번호 | | 신/구 | | 부재명 | 손상현황 | 손상규모 | | | | | 비고 |
|---|---|---|--|---|---|---|---|---|---|---|---|
| 2 | 구 | 교각 | | 균열 | | 0.2 | 1.2 | | 1 | m | 1.20 |

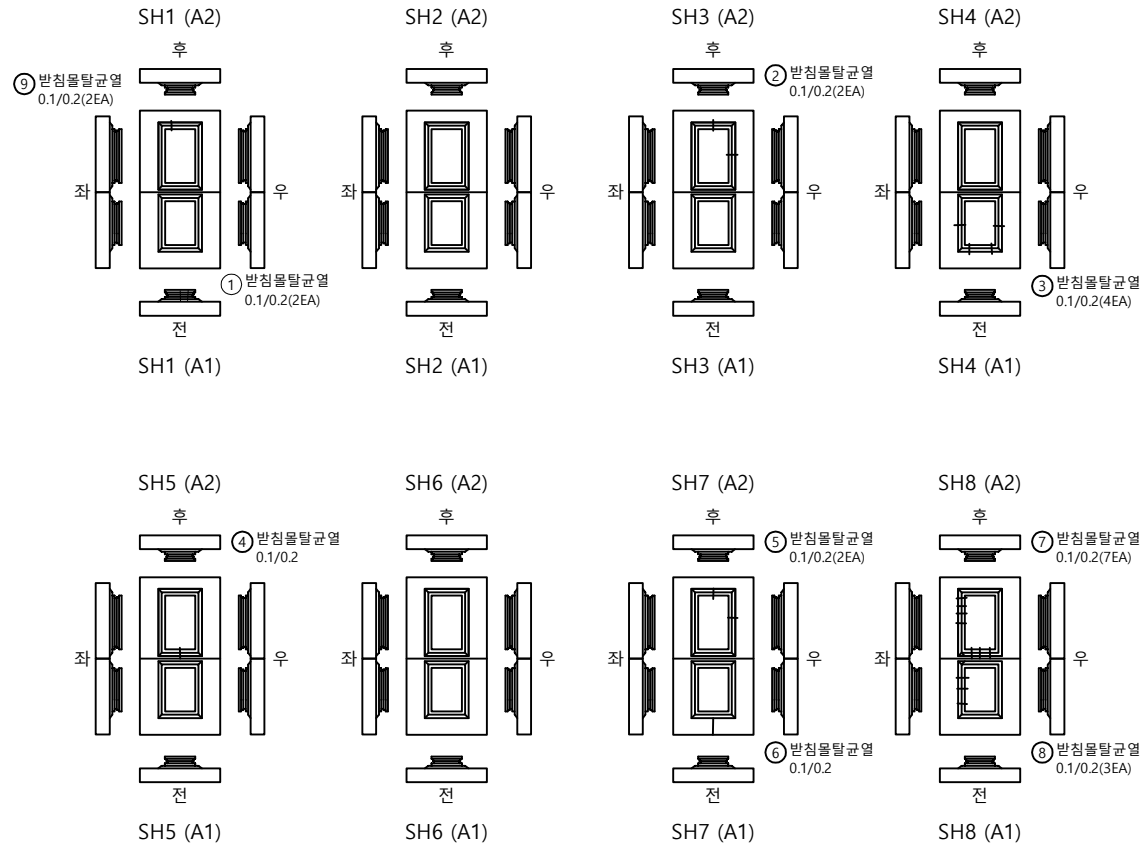
일광IC교(부산) 받침장치 P3

| 받침장치 | | | | | | | | | | |
|---|---|---|---|---|---|---|---|---|---|---|
| 1 | 구 | 교량받침 | 받침물탈 균열 | 0.1 | 0.2 | | 2 | m | 0.40 | |
| 2 | 구 | 교량받침 | 받침물탈 균열 | 0.1 | 0.2 | | 2 | m | 0.40 | |
| 3 | 구 | 교량받침 | 받침물탈 균열 | 0.1 | 0.2 | | 4 | m | 0.80 | |
| 4 | 구 | 교량받침 | 받침물탈 균열 | 0.1 | 0.2 | | 1 | m | 0.20 | |
| 5 | 구 | 교량받침 | 받침물탈 균열 | 0.1 | 0.2 | | 2 | m | 0.40 | |
| 6 | 구 | 교량받침 | 받침물탈 균열 | 0.1 | 0.2 | | 1 | m | 0.20 | |
| 7 | 구 | 교량받침 | 받침물탈 균열 | 0.1 | 0.2 | | 7 | m | 1.40 | |
| 8 | 구 | 교량받침 | 받침물탈 균열 | 0.1 | 0.2 | | 3 | m | 0.60 | |
| 9 | 신 | 교량받침 | 받침물탈 균열 | 0.1 | 0.2 | | 1 | m | 0.20 | |

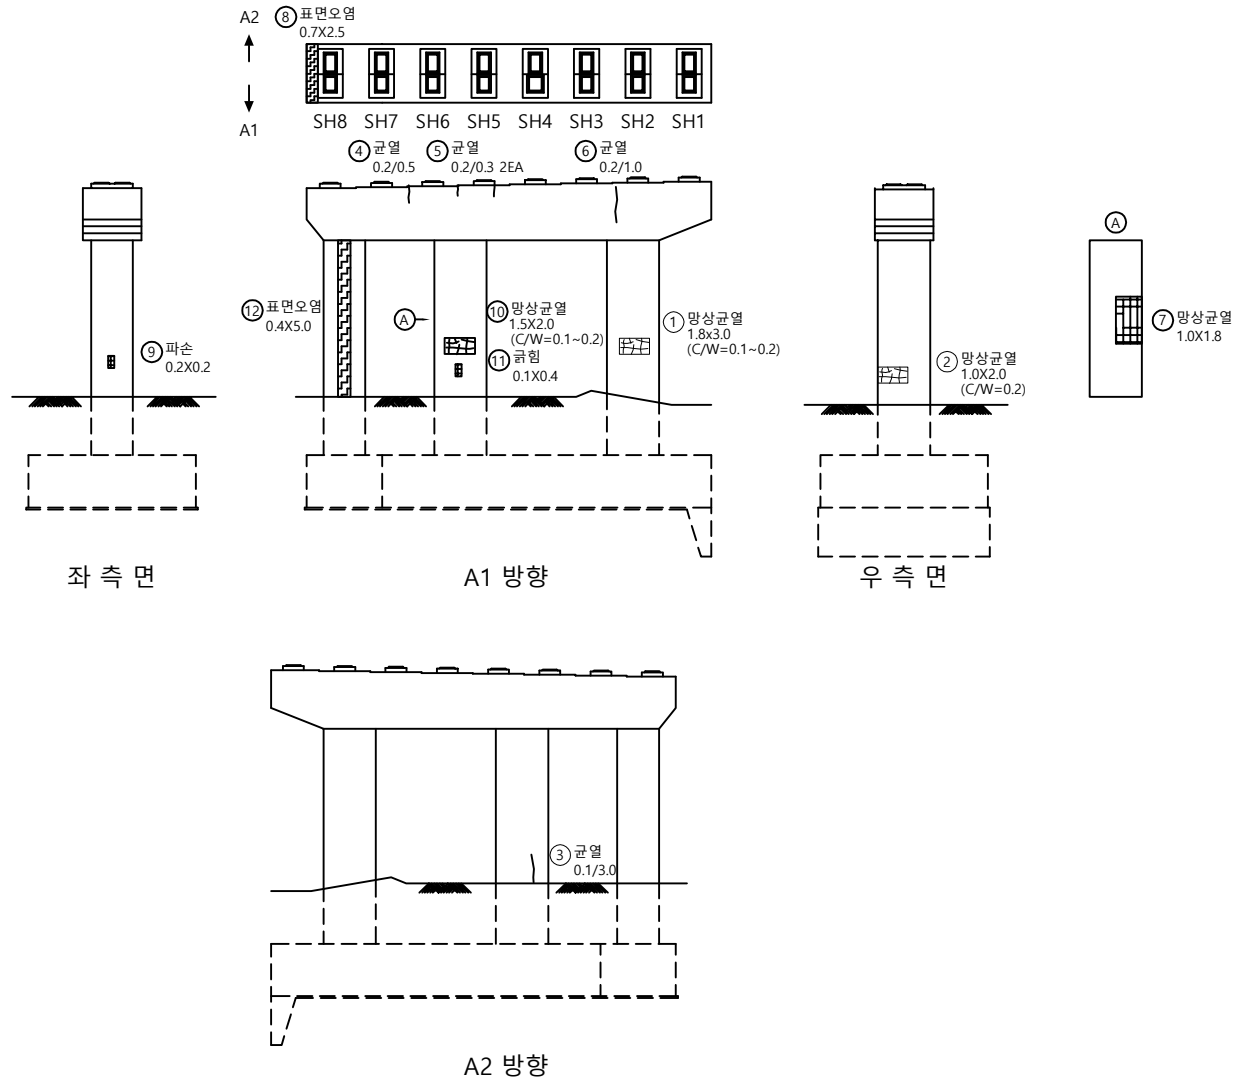
| 교각 | | | | | | | | | |
|---|---|---|---|---|---|---|---|---|---|
| P4 | | | | | | | | | |

| 교각 | | | | | | | | | |
|---|---|---|---|---|---|---|---|---|---|
| 1 | 구 | 교각 | 망상균열 | 0.2 | 1.8 | 3.0 | 1 | ㎡ | 5.40 |
| 2 | 구 | 교각 | 망상균열 | 0.2 | 1.0 | 2.0 | 1 | ㎡ | 2.00 |
| 3 | 구 | 교각 | 균열 | 0.1 | 3.0 | | 1 | m | 3.00 |
| 4 | 구 | 교각 | 균열 | 0.2 | 0.5 | | 1 | m | 0.50 |
| 5 | 구 | 교각 | 균열 | 0.2 | 0.3 | | 2 | m | 0.60 |
| 6 | 구 | 교각 | 균열 | 0.2 | 1.0 | | 1 | m | 1.00 |
| 7 | 구 | 교각 | 망상균열 | 0.2 | 1.0 | 1.8 | 1 | ㎡ | 1.80 |
| 10 | 구 | 교각 | 망상균열 | | 1.5 | 2.0 | 1 | ㎡ | 3.00 |
| 11 | 구 | 교각 | 균열 | | 0.1 | 0.4 | 1 | ㎡ | 0.04 |

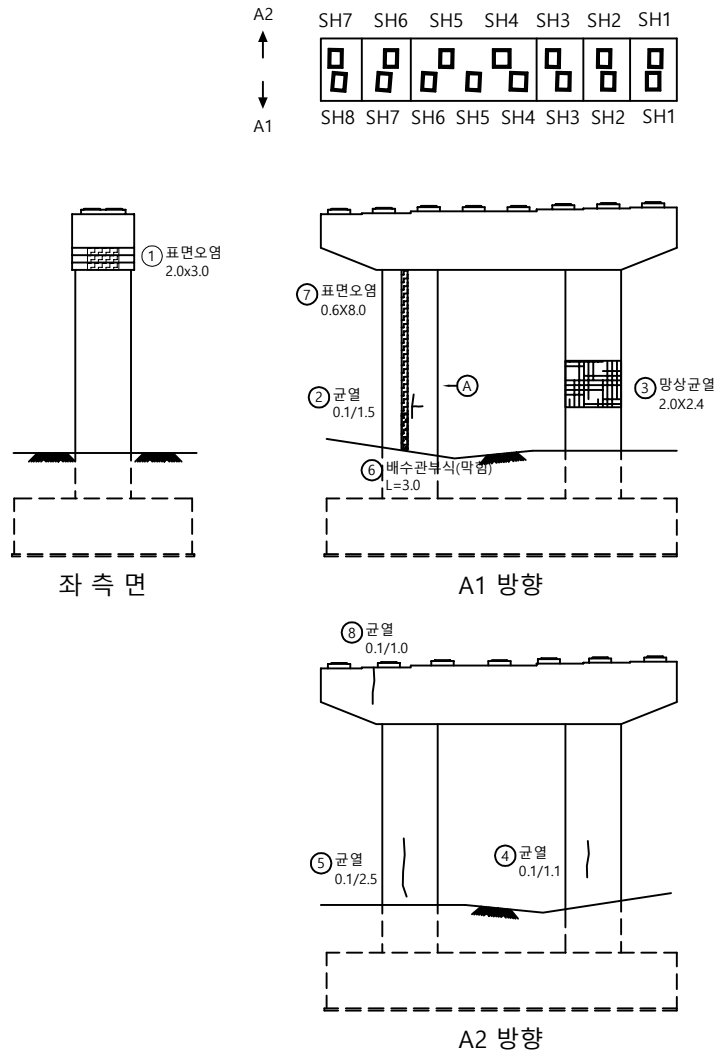
| 교각 | | | | | | | | | |
|---|---|---|---|---|---|---|---|---|---|
| P5 | | | | | | | | | |

| 교각 | | | | | | | | | |
|---|---|---|---|---|---|---|---|---|---|
| 2 | 신 | 교각 | 균열 | 0.1 | 1.5 | | 1 | m | 1.50 |
| 3 | 구 | 교각 | 망상균열 | 0.2 | 2.0 | 2.4 | 1 | m <sup>2</sup> | 4.80 |
| 4 | 구 | 교각 | 균열 | 0.1 | 1.1 | | 1 | m | 1.10 |
| 5 | 신 | 교각 | 균열 | 0.1 | 2.5 | | 1 | m | 2.50 |
| 6 | 구 | 배수시설 | 배수관 부식 | | | | 1 | EA | 1.00 |
| 8 | 구 | 교각 | 균열 | 0.1 | 1.0 | | 1 | m | 1.00 |

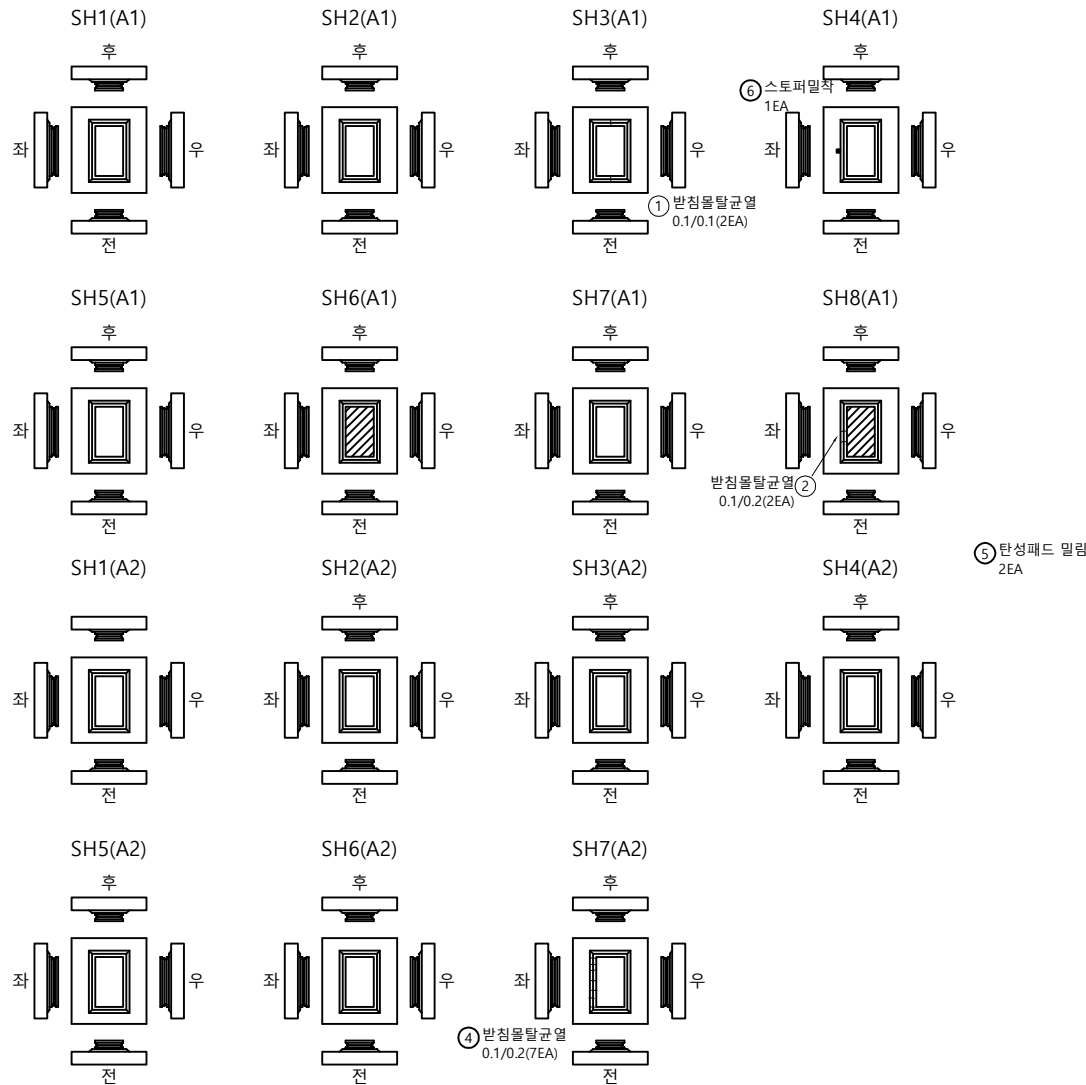
일광IC교(부산) 받침장치 P5

| 받침장치 | | | | | | | | | | |
|---|---|---|---|---|---|---|---|---|---|---|
| 1 | 구 | 교량받침 | 받침돌탈 균열 | 0.1 | 0.1 | | 2 | m | 0.20 | |
| 2 | 구 | 교량받침 | 받침돌탈 균열 | 0.1 | 0.2 | | 2 | m | 0.40 | |
