# 일광IC교(부산) 교면포장 S1

## 손 상 물 량 표

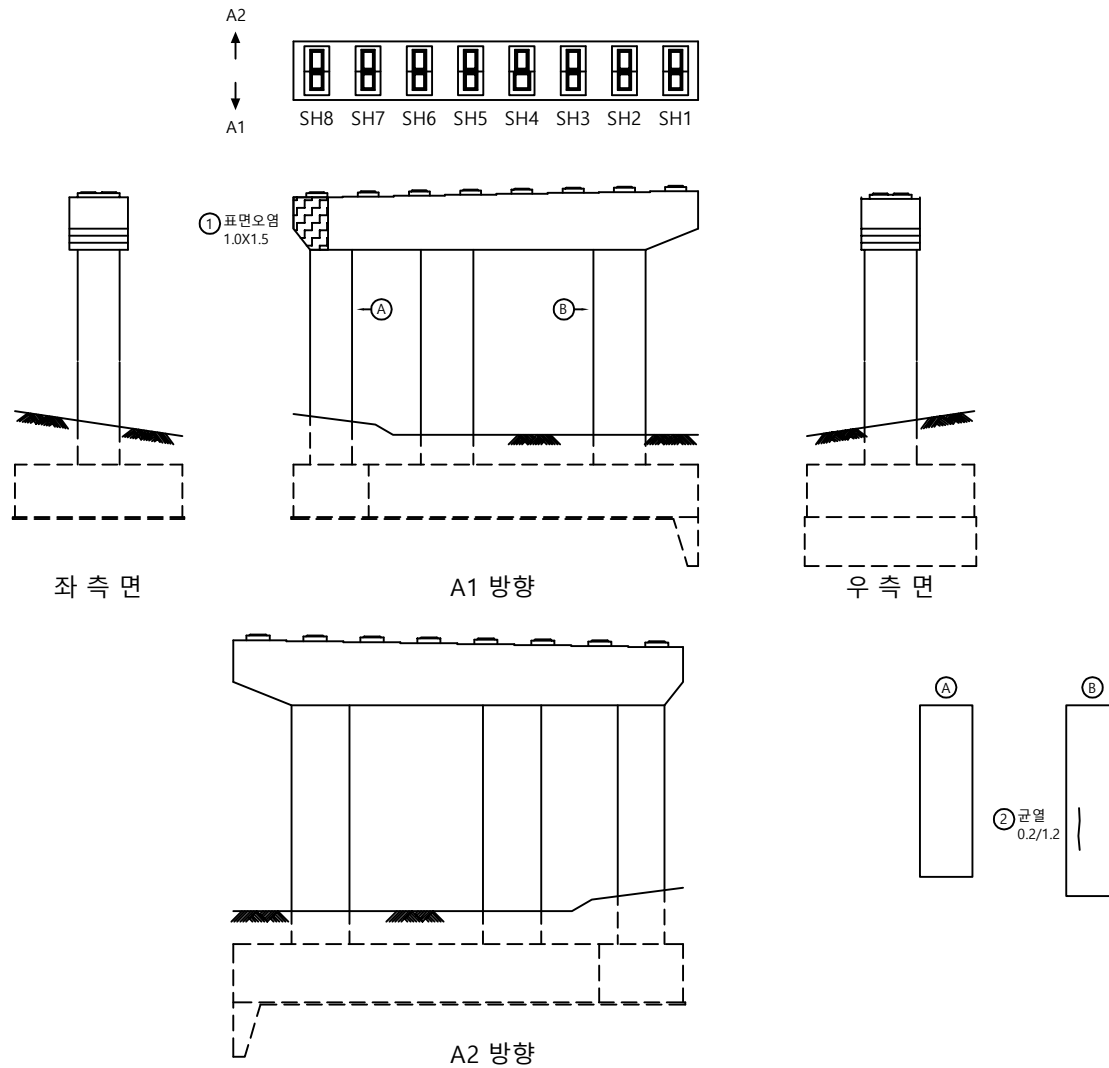
| 교각 | | | | | | | | | |
|---|---|---|---|---|---|---|---|---|---|
| P2 | | | | | | | | | |

| 교각 | | | | | | | | | |
|---|---|---|---|---|---|---|---|---|---|
| 2 | 구 | 교각 | 균열 | 0.2 | 1.2 | | 1 | m | 1.20 |

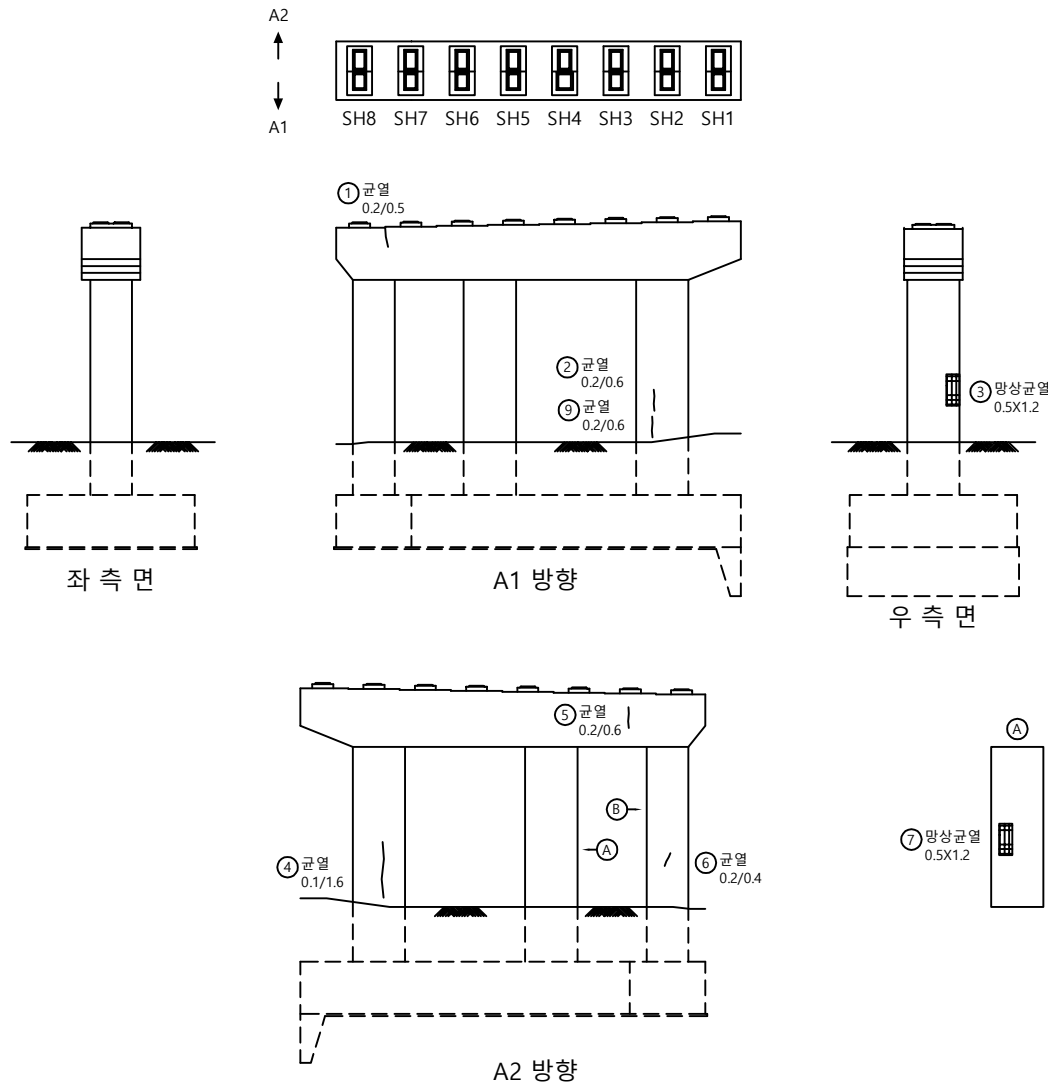
| 변호 | 선/구 | 부재명 | 손 상 현 황 | 손 상 규 모 | | | | | 비고 |
|---|---|---|---|---|---|---|---|---|---|
| 1 | 구 | 교각 | 균열 | 0.2 | 0.5 | | 1 | m | 0.50 |
| 2 | 구 | 교각 | 균열 | 0.2 | 0.6 | | 1 | m | 0.60 |
| 3 | 구 | 교각 | 망상균열 | 0.2 | 0.5 | 1.2 | 1 | m² | 0.60 |
| 4 | 구 | 교각 | 균열 | 0.1 | 1.6 | | 1 | m | 1.60 |
