# 일광IC교(울산) 교면포장 S1

# 손상물량표

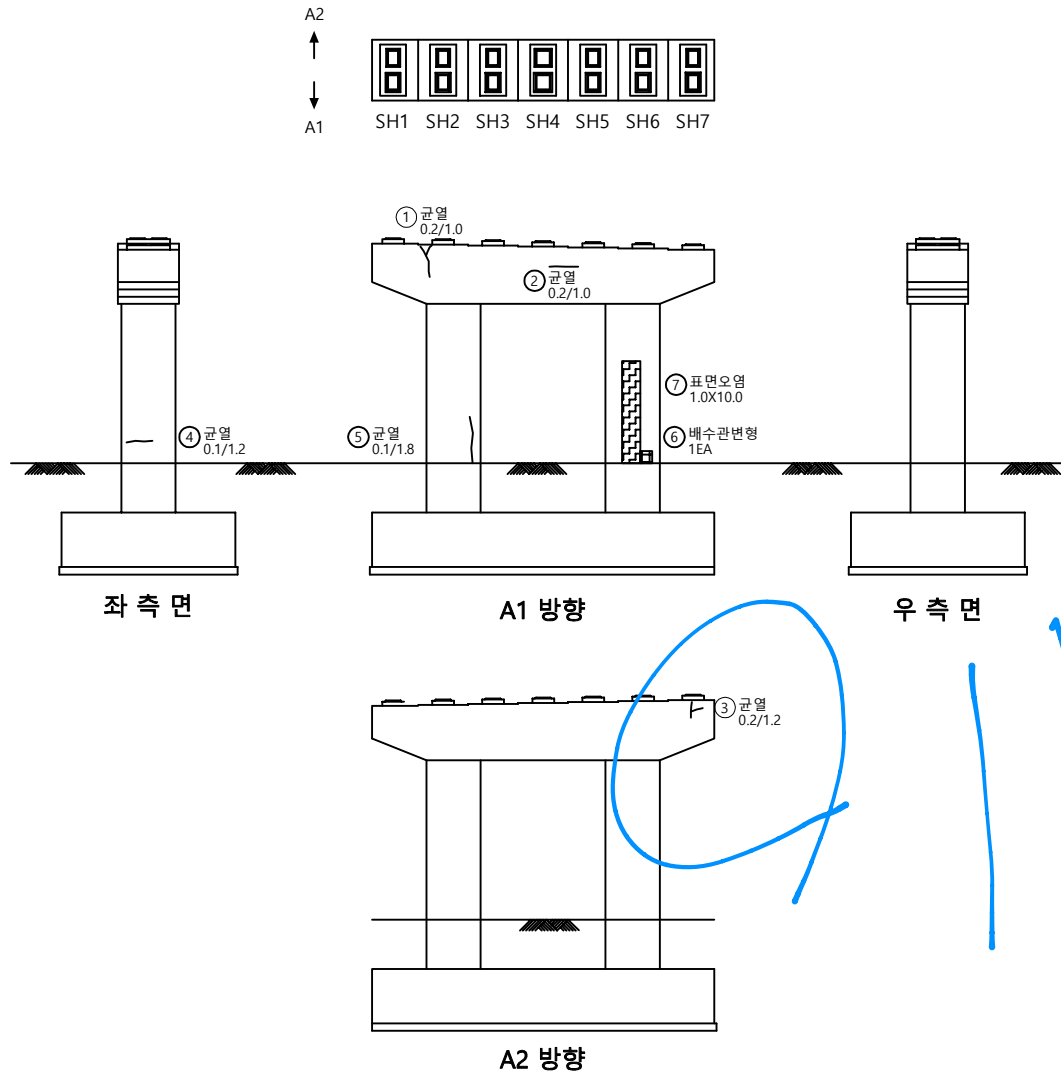
| 교각 | | | | | | | | | | |
|---|---|---|---|---|---|---|---|---|---|---|
| P4 | | | | | | | | | | |

| 교각 | | | | | | | | | | |
|---|---|---|---|---|---|---|---|---|---|---|
| 1 | 구 | 교각 | 균열 | 0.2 | 1.0 | | 1 | m | 1.00 | |
| 2 | 신 | 교각 | 균열 | 0.2 | 1.0 | | 1 | m | 1.00 | |
| 3 | 구 | 교각 | 균열 | 0.2 | 1.2 | | 1 | m | 1.20 | |
| 4 | 구 | 교각 | 균열 | 0.1 | 1.2 | | 1 | m | 1.20 | |
| 5 | 구 | 교각 | 균열 | 0.1 | 1.8 | | 1 | m | 1.80 | |

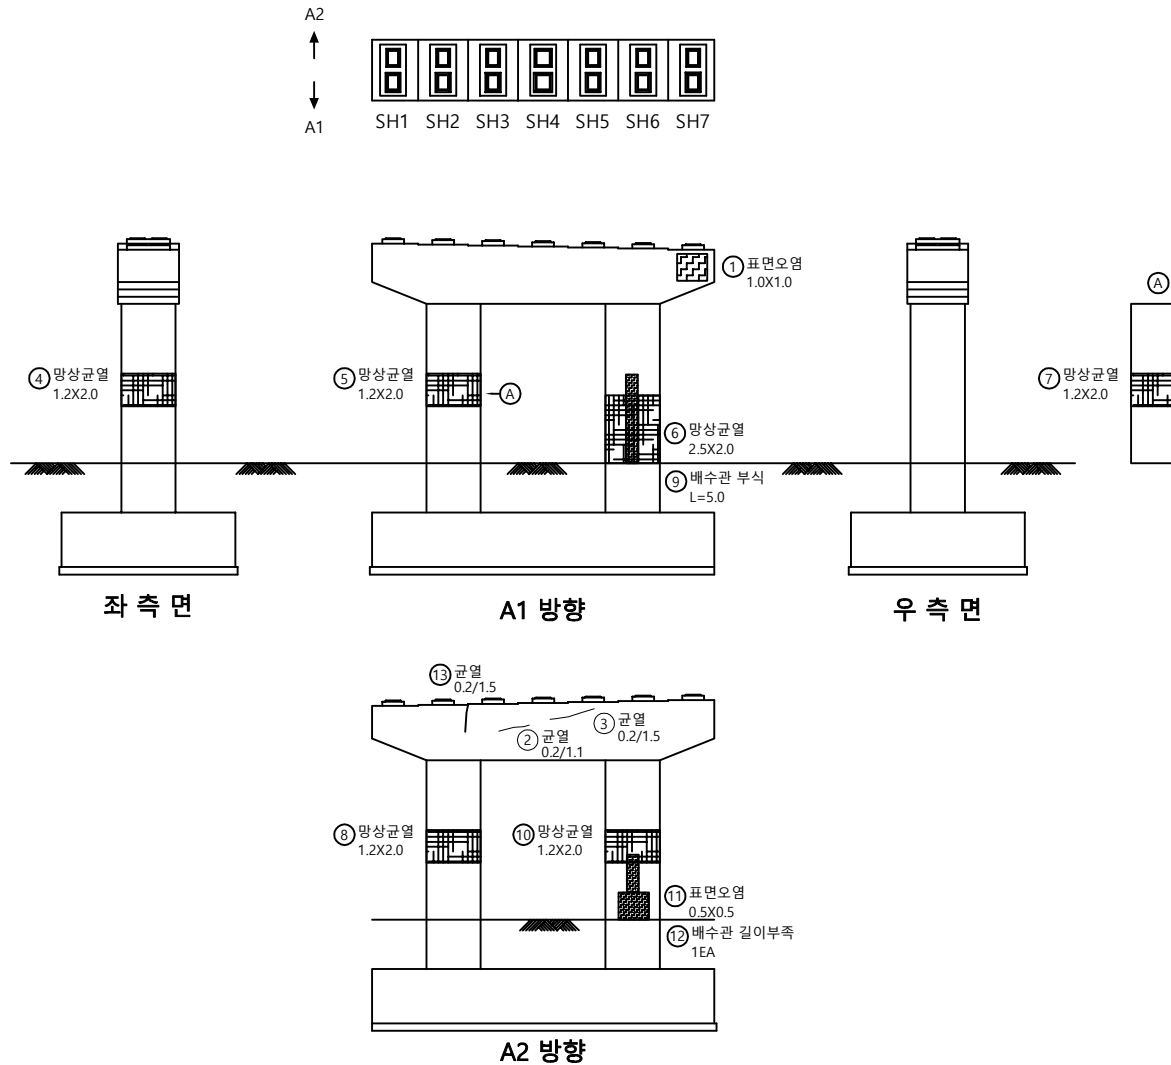
| 교각 | | | | | | | | | |
|---|---|---|---|---|---|---|---|---|---|
| P6 | | | | | | | | | |

| 교각 | | | | | | | | | |
|---|---|---|---|---|---|---|---|---|---|
| 2 | 구 | 교각 | 균열 | 0.2 | 1.1 | | 1 | m | 1.10 |
