# 정밀안전점검 결과 요약문

# 과업수행요약문

본 용역은 시설물의 안전 및 유지관리에 관한 특별법(약칭 : 시설물안전법) 제11조 및 동법 시행령 제8조에 의거 실시하는 안전점검 및 동법 제40조에 따른 성능평가를 시행하여 비탈면·옹벽 관련 재해를 예방하고, 시설물의 물리적, 기능적 결함을 발견함으로써 신속하고 적절한 하자보수 조치를 취하고 구조적 안전성 및 결함의 원인 등을 조사□측정□평가하여 향후 시설물의 유지관리 및 정기 □정밀점검□하자보수·성능평가 등 필요한 자료를 제공하는데 그 목적이 있다.

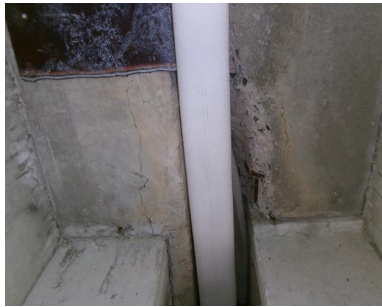
① 바닥판하면 박락 및 철근노출 -  
진전 여부확인s4

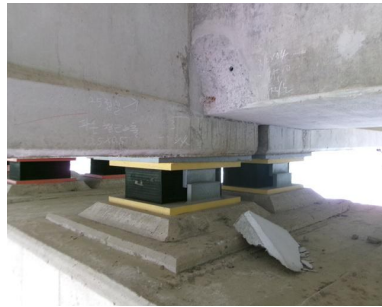
② 가로보 박락 및 철근노출 -  
진전 여부확인s8
