## 25. 영해1교(부산)

### 25.1 시설물의 개요

본 시설물은 울산광역시 울주군 청량면에 위치한 교량으로 총 연장 190.0m, 폭 15.4m로 시공되어 있다.

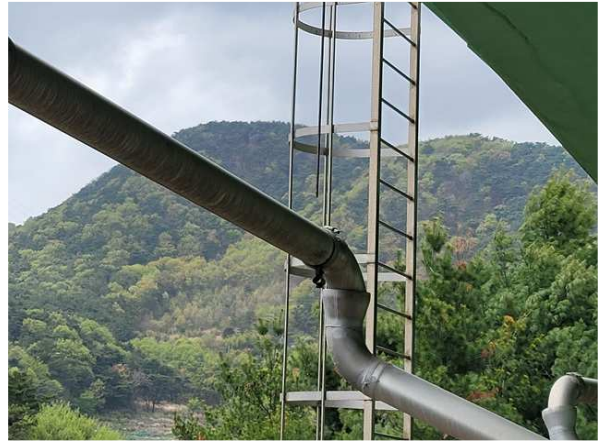
- 본 과업대상 영해1교(부산)는 일반국도 7호선을 횡단하는 교량이다.
- 중대시민재해를 유발할 수 있는 위험요소로 낙하물, 교량접속부 파손, 포장불량, 배수시설 기능저하 등 항목이 해당된다.
- 공중이용시설 10대 위험요소 중 교량에 해당하는 항목에 대한 점검결과, 배수시설에서 배수관 고정대 탈락(S1)이 조사되었다. 하부 일반국도 7호선에 배수관 낙하사고로 인해 사고가 우려되는 위험요소로 판단된다. 금회점검에서 조사된 유해·위험요소에 관하여 청소, 재설치 등의 적절한 보수가 필요하다고 판단된다.
- 점검일 현재 조사된 유해·위험요소는 물론 향후, 소형결함으로도 재해 발생 가능성이 있으므로 유해·위험요인이 있는 취약시설물에 대한 중점관리 및 예방 차원의 보수·보강 등의 유지관리가 필요하다.

배수관 고정대 탈락
