## 36. 원리2교(울산)

### 36.1 시설물의 개요

본 시설물은 부산광역시 기장군 일광면 원리 산 73-1에 위치한 교량으로 총 연장 280.0m, 폭 15.75m로 시공되어 있다.

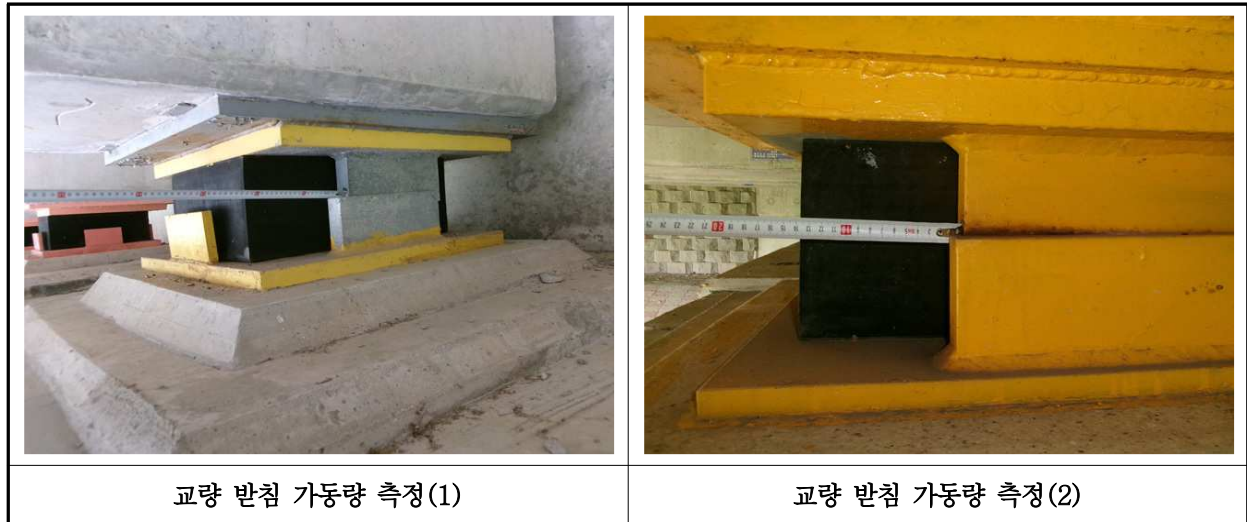
【사진 36.3.16】 교량받침 이동량 측정

금회 점검에서 교량받침(A1)의 탄성패드 밀림(슬라이딩)이 조사된 받침은 건전한 거동을 하지 않은 것으로 판단하여 온도변화에 의한 여유량 검토에서 제외하고 평가하였다.
