## 39. 일광IC교(울산)

### 39.1 시설물의 개요

본 시설물은 부산광역시 기장군 일광면 화전리 산 63-1에 위치한 교량으로 총 연장 315.0m, 폭 15.74m로 시공되어 있다.

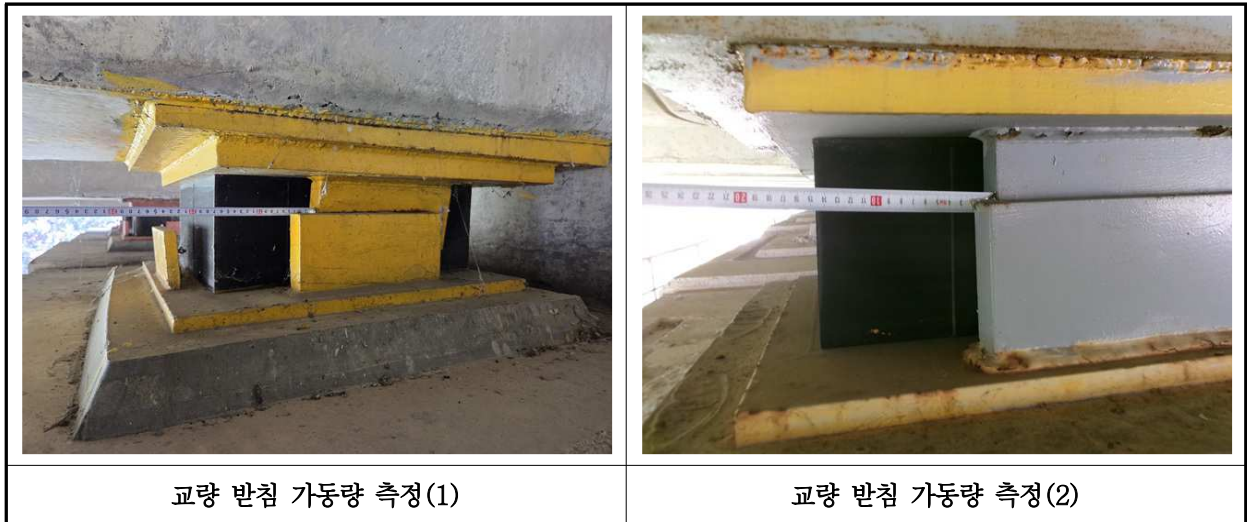
【사진 39.3.16】 교량받침 이동량 측정

금회 점검에서 교량받침(A1, P6(A1))의 탄성패드 밀림(슬라이딩)이 조사된 받침은 건전한 거동을 하지 않은 것으로 판단하여 온도변화에 의한 여유량 검토에서 제외하고 평가하였다.
