## 40. 장안천교(부산)

### 40.1 시설물의 개요

본 시설물은 부산광역시 기장군 장안읍 기룡리 529에 위치한 교량으로 총 연장 360.0m, 폭 15.7m로 시공되어 있다.

【표 40.1.1】 장안천교(부산) 일반사항

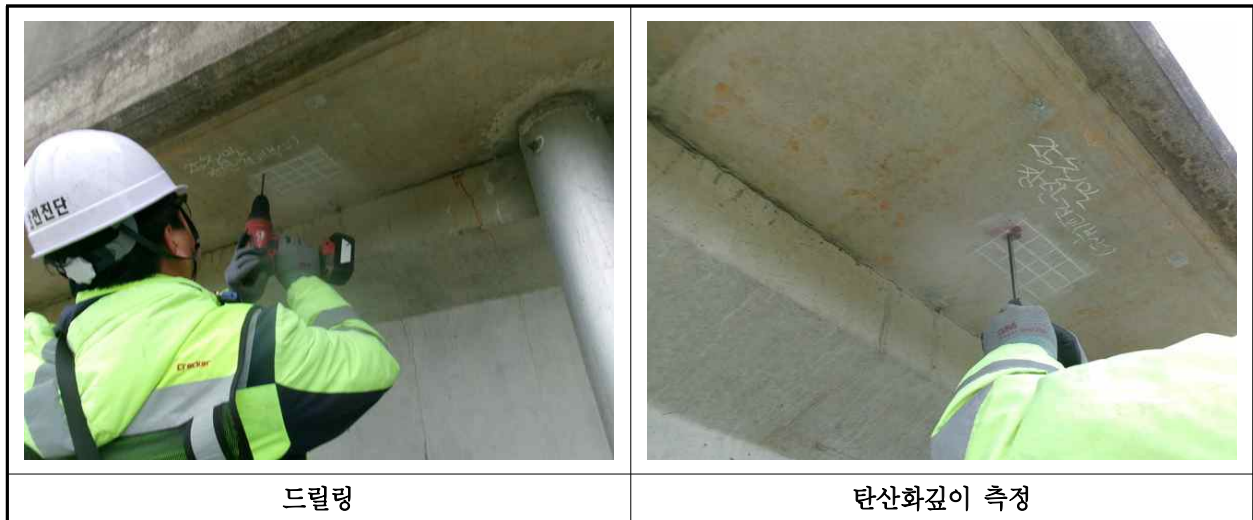
【사진 40.4.3】 탄산화 깊이 측정 현장사진

- 탄산화 깊이 측정결과, 상부구조 탄산화깊이는 1.0~3.0mm, 하부구조 탄산화깊이는 3.0~6.0mm로 측정되었으며, 잔여깊이가 30mm이상을 확보하고, 세부지침 지침기준 "a"로 평가 되어 탄산화에 따른 철근의 부식발생 영향은 없는 것으로 판단된다.
