장안천교(울산) 교면포장 S1

| 용역명 | | 2025년 부산울산선 구조물 정밀안전점검 용역[티널, 교량] | | | |

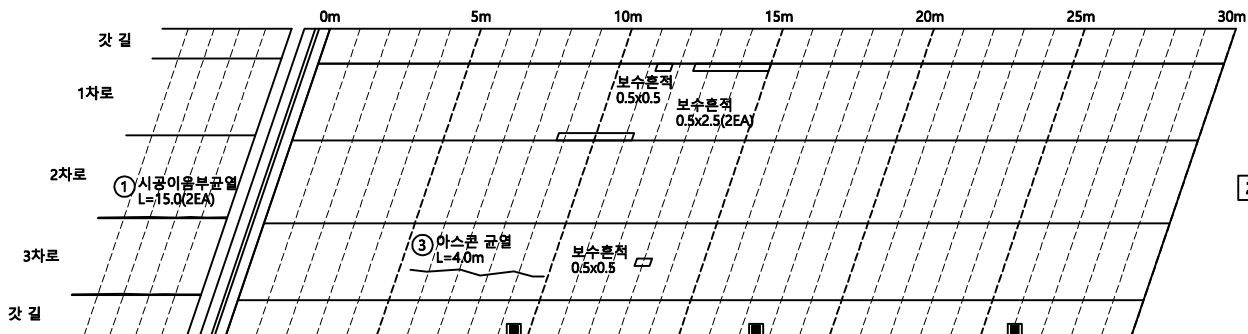
| 번호 | 선/구 | 부재명 | 손상현황 | 손상규모 | | | | | | 비고 |
|---|---|---|---|---|---|---|---|---|---|---|
| 1 | 구 | 교면포장 | 시공이음 균열 | 1.0 | 15.0 | | 2 | m | 30.00 | |
| 2 | 구 | 방호벽 | 고정대 부식 | | 30.0 | 0.1 | 1 | m | 3.00 | |
| 3 | 신 | 교면포장 | 아스콘 균열 | | 4.0 | | 1 | m | 4.00 | |

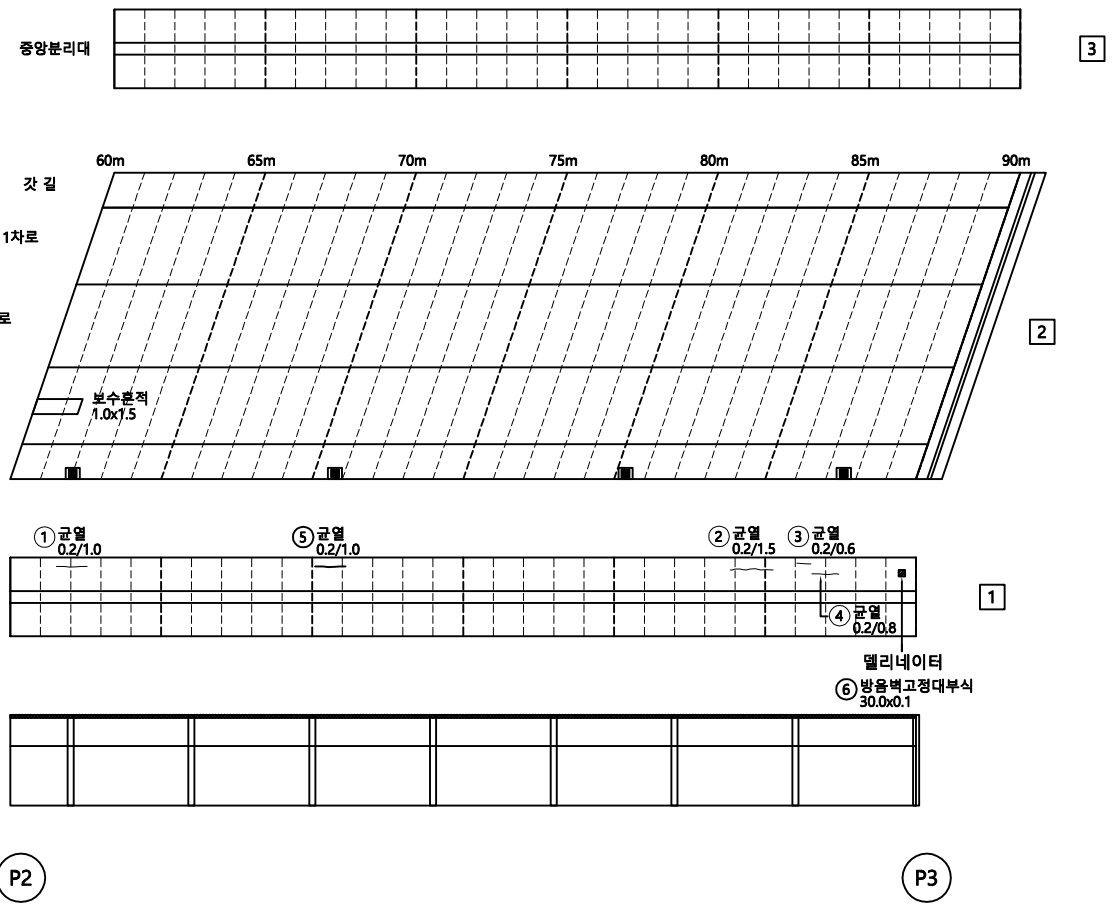
| 번호 | 신/구 | 부재명 | 손 상 현 황 | 손 상 규 모 | | | | | | 비고 |
|---|---|---|---|---|---|---|---|---|---|---|
| 1 | 구 | 방호벽 | 균열 | 0.2 | 1.0 | | 1 | m | 1.00 | |
| 2 | 구 | 방호벽 | 균열 | 0.2 | 1.5 | | 1 | m | 1.50 | |
| 3 | 구 | 방호벽 | 균열 | 0.2 | 0.6 | | 1 | m | 0.60 | |
| 4 | 구 | 방호벽 | 균열 | 0.2 | 0.8 | | 1 | m | 0.80 | |
| 5 | 구 | 방호벽 | 균열 | 0.2 | 1.0 | | 1 | m | 1.00 | |
| 6 | 구 | 방호벽 | 고정대 부식 | | 30.0 | 0.1 | 1 | m | 3.00 | |

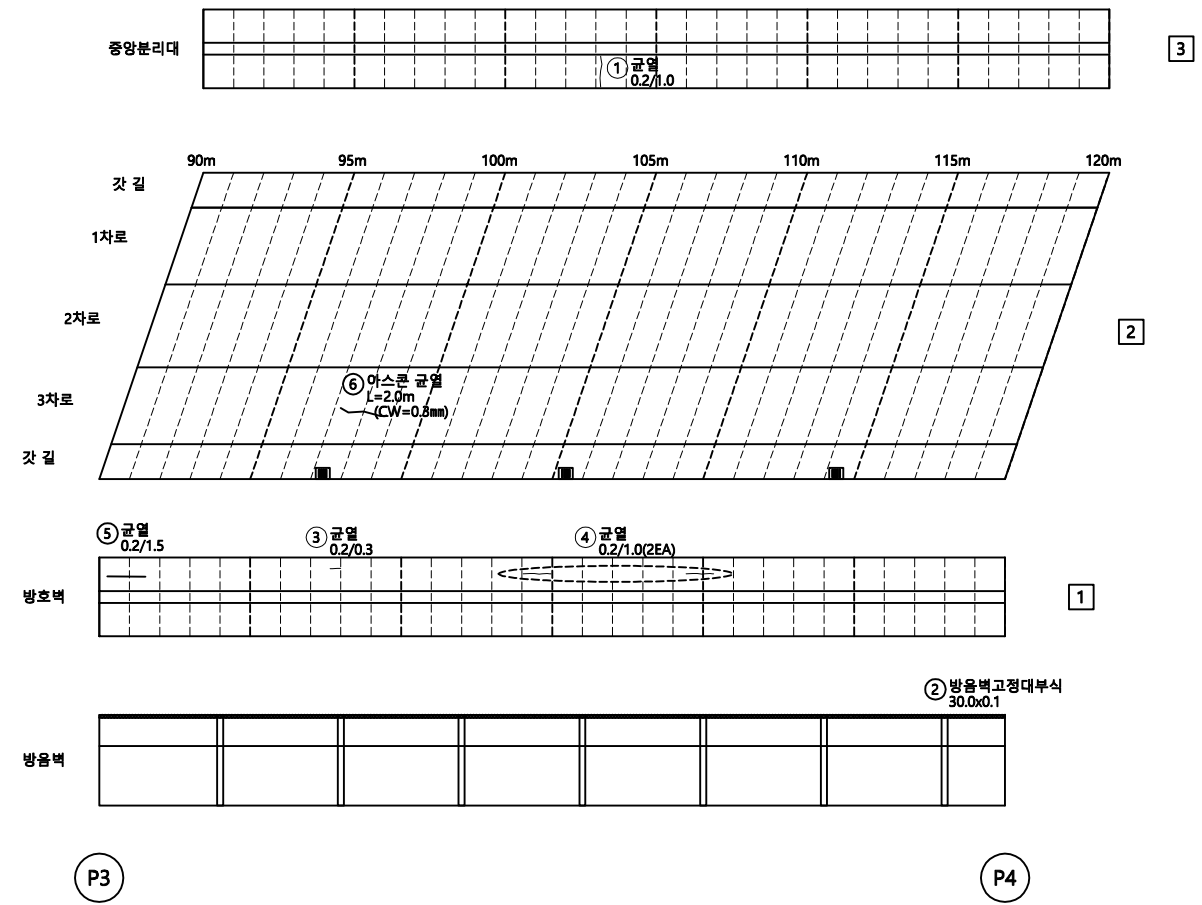
| 번호 | 신/구 | 부재명 | 손 상 현 황 | 손 상 규 모 | | | | | 비고 |
|---|---|---|---|---|---|---|---|---|---|
| 1 | 구 | 중분대 | 균열 | 0.2 | 1.0 | | 1 | m | 1.00 |
| 2 | 구 | 방호벽 | 고정대 부식 | | 30.0 | 0.1 | 1 | m | 3.00 |
| 3 | 구 | 방호벽 | 균열 | 0.2 | 0.3 | | 1 | m | 0.30 |
| 4 | 구 | 방호벽 | 균열 | 0.2 | 1.0 | | 2 | m | 2.00 |
| 5 | 구 | 방호벽 | 균열 | 0.2 | 1.5 | | 1 | m | 1.50 |
| 6 | 신 | 교면포장 | 아스콘 균열 | | 2.0 | | 1 | m | 2.00 |

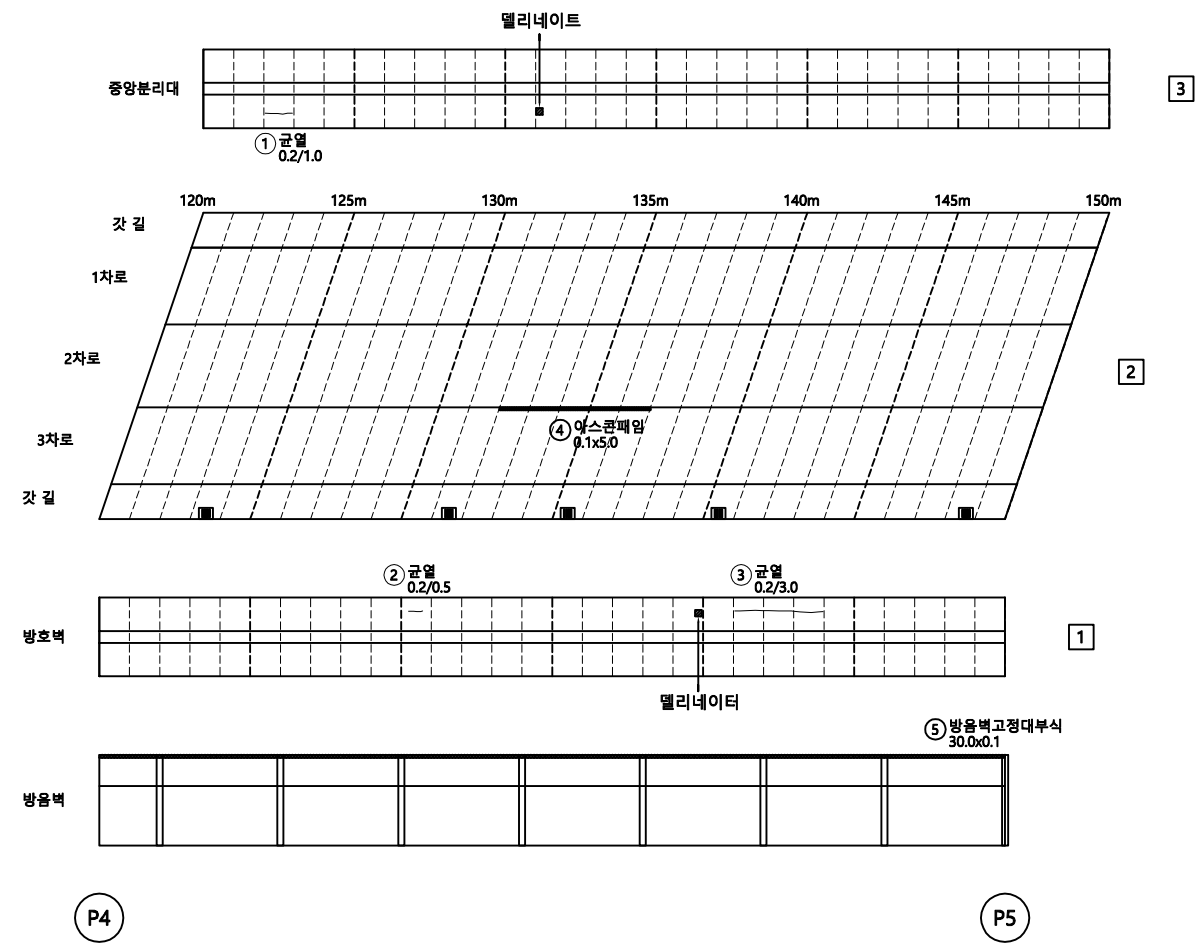
| 교면포장 | | | | | | | | | |
|---|---|---|---|---|---|---|---|---|---|
| 1 | 구 | 중분대 | 균열 | 0.2 | 1.0 | | 1 | m | 1.00 |
| 2 | 구 | 방호벽 | 균열 | 0.2 | 0.5 | | 1 | m | 0.50 |
| 3 | 구 | 방호벽 | 균열 | 0.2 | 3.0 | | 1 | m | 3.00 |
| 5 | 구 | 방호벽 | 고정대 부식 | | 30.0 | 0.1 | 1 | m <sup>2</sup> | 3.00 |

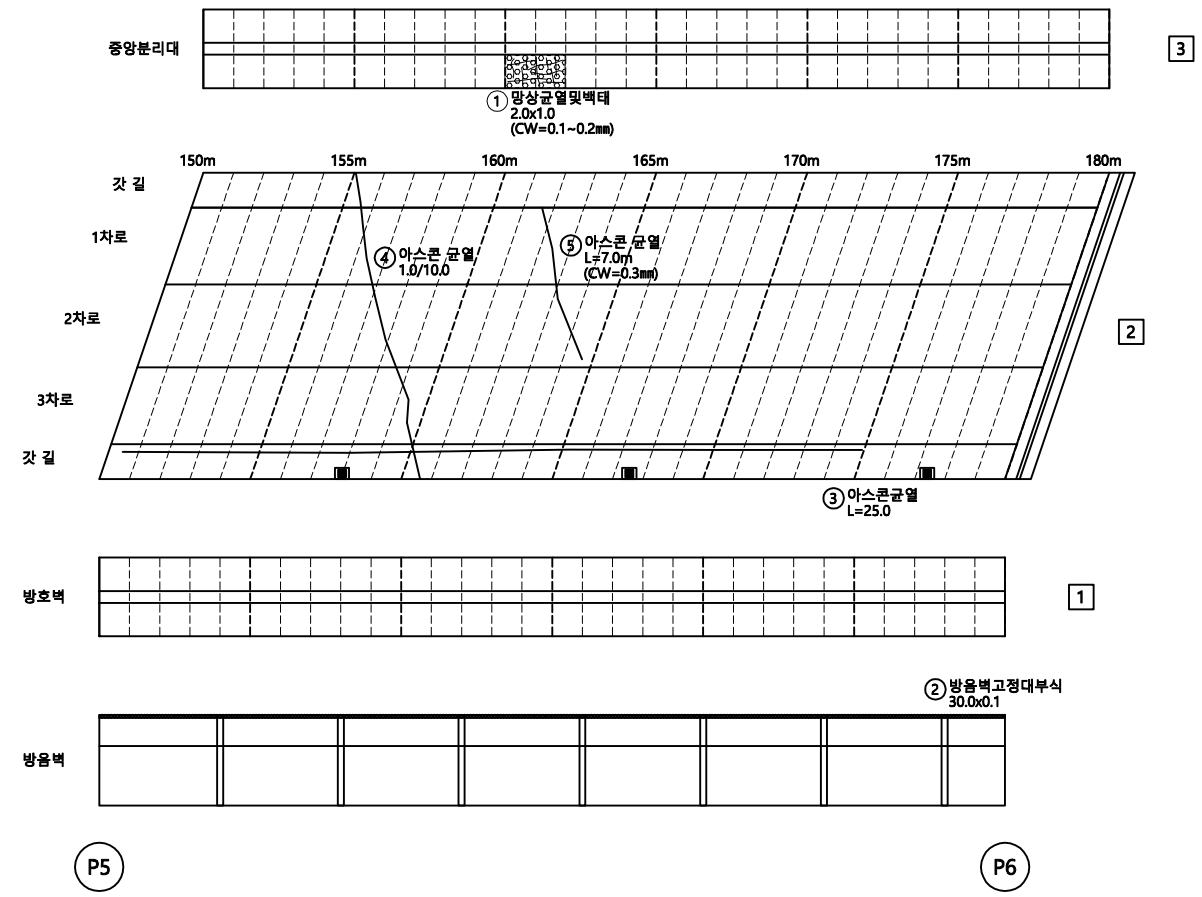
| 번호 | 신/구 | 부재명 | 손 상 현 황 | 손 상 규 모 | | | | | | 비고 |
|---|---|---|---|---|---|---|---|---|---|---|
| 1 | 구 | 중분대 | 광상균열 및 백태 | 0.1~0.2 | 2.0 | 1.0 | 1 | m <sup>2</sup> | 2.00 | |
| 2 | 구 | 방호벽 | 고정대 부식 | | 30.0 | 0.1 | 1 | m <sup>2</sup> | 3.00 | |
| 3 | 구 | 교면포장 | 아스콘 균열 | 1.0 | 25.0 | | 1 | m | 25.00 | |
| 4 | 구 | 교면포장 | 아스콘 균열 | 1.0 | 10.0 | | 1 | m | 10.00 | |
| 5 | 신 | 교면포장 | 아스콘 균열 | | 7.0 | | 1 | m | 7.00 | |

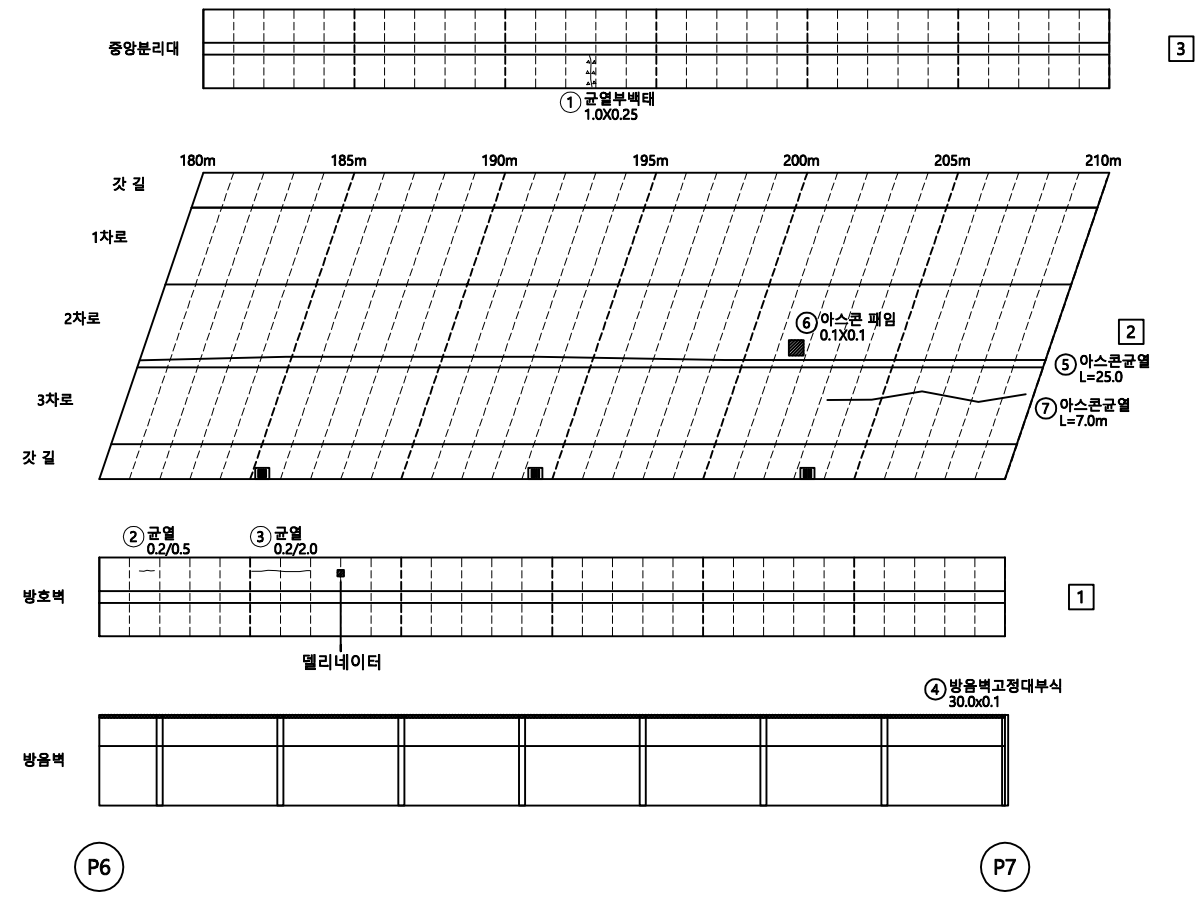
| 번호 | 신/구 | 부재명 | 손 상 현 황 | 손 상 규 모 | | | | | | 비고 |
|---|---|---|---|---|---|---|---|---|---|---|
| 1 | 구 | 중분대 | 균열부백태 | | 1.0 | 0.25 | 1 | m | 0.25 | |
| 2 | 구 | 방호벽 | 균열 | 0.2 | 0.5 | | 1 | m | 0.50 | |
| 3 | 구 | 방호벽 | 균열 | 0.2 | 2.0 | | 1 | m | 2.00 | |
| 4 | 구 | 방호벽 | 고정대 부식 | | 30.0 | 0.1 | 1 | m | 3.00 | |
| 5 | 구 | 교면포장 | 아스콘 균열 | 1.0 | 25.0 | | 1 | m | 25.00 | |
| 7 | 신 | 교면포장 | 아스콘 균열 | | 7.0 | | 1 | m | 7.00 | |

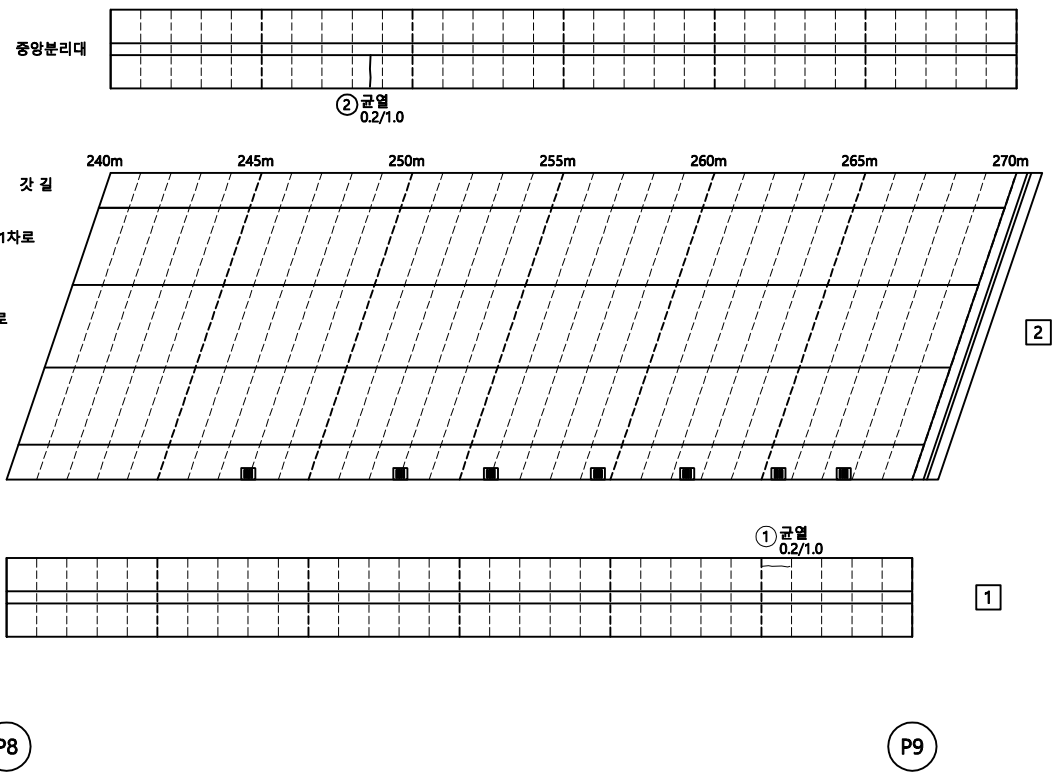
| 번호 | 신/구 | 부재명 | 손 상 현 황 | 손 상 규 모 | | | | | 비고 |
|---|---|---|---|---|---|---|---|---|---|
| 1 | 구 | 방호벽 | 균열 | 0.2 | 1.0 | | 1 | m | 1.00 |
| 2 | 구 | 중분대 | 균열 | 0.2 | 1.0 | | 1 | m | 1.00 |

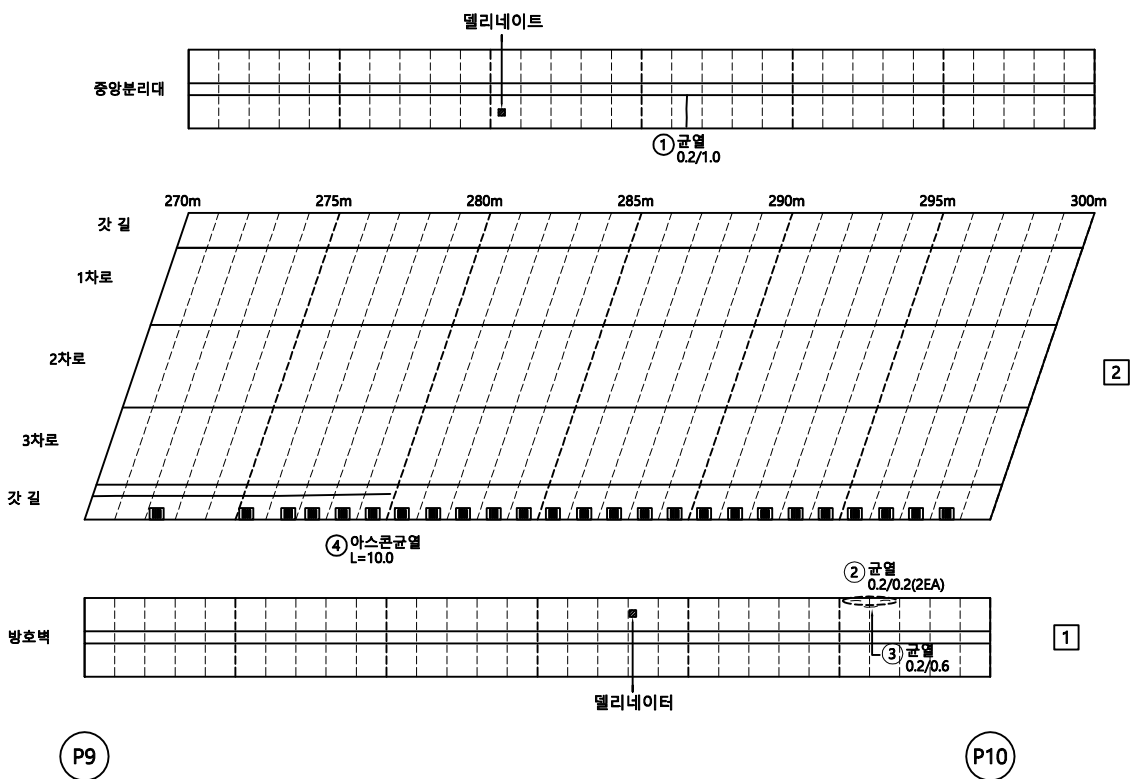
| 교면포장<br>S10 | | | | | | | | | | |

| 교면포장<br>S10 | | | | | | | | | | |
|---|---|---|---|---|---|---|---|---|---|---|
| 1 | 구 | 중분대 | 균열 | 0.2 | 1.0 | | 1 | m | 1.00 | |
| 2 | 구 | 방호벽 | 균열 | 0.2 | 0.2 | | 2 | m | 0.40 | |
| 3 | 구 | 방호벽 | 균열 | 0.2 | 0.6 | | 1 | m | 0.60 | |
| 4 | 구 | 교면포장 | 아스콘 균열 | 1.0 | 10.0 | | 1 | m | 10.00 | |

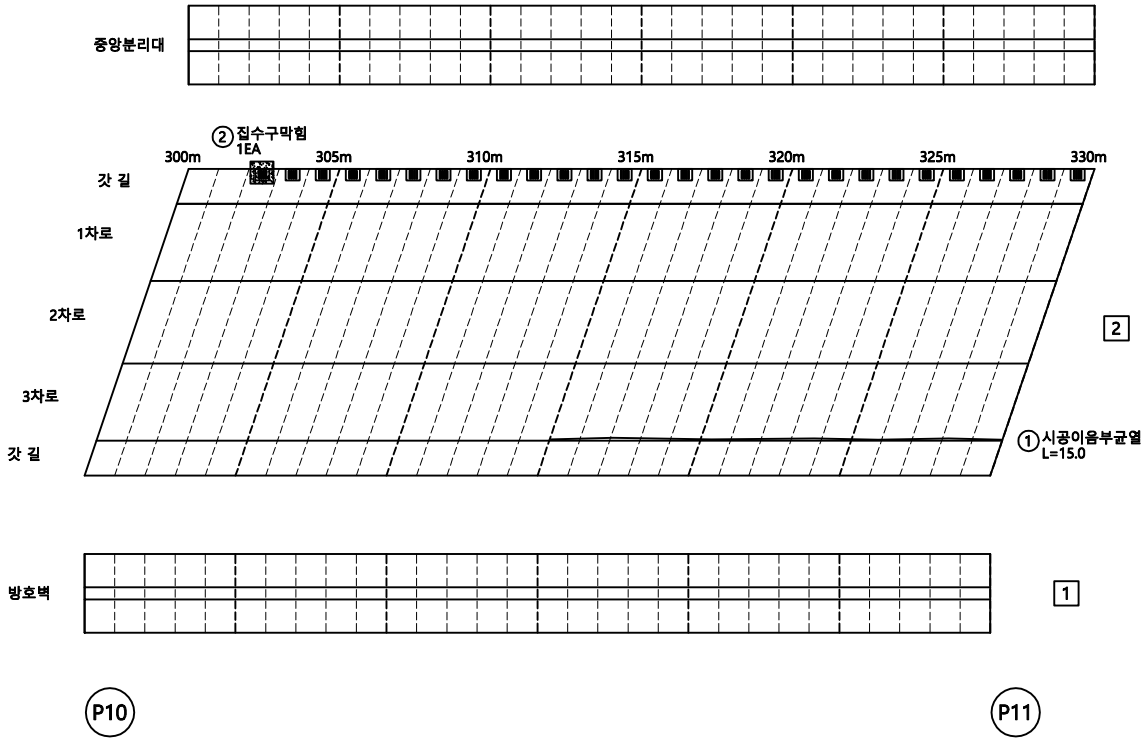
| 번호 | 신/구 | 부재명 | 손 상 현 황 | 손 상 규 모 | | | | | | 비고 |
|---|---|---|---|---|---|---|---|---|---|---|
| 1 | 구 | 교면포장 | 시공이음 균열 | 1.0 | 15.0 | | 1 | m | 15.00 | |

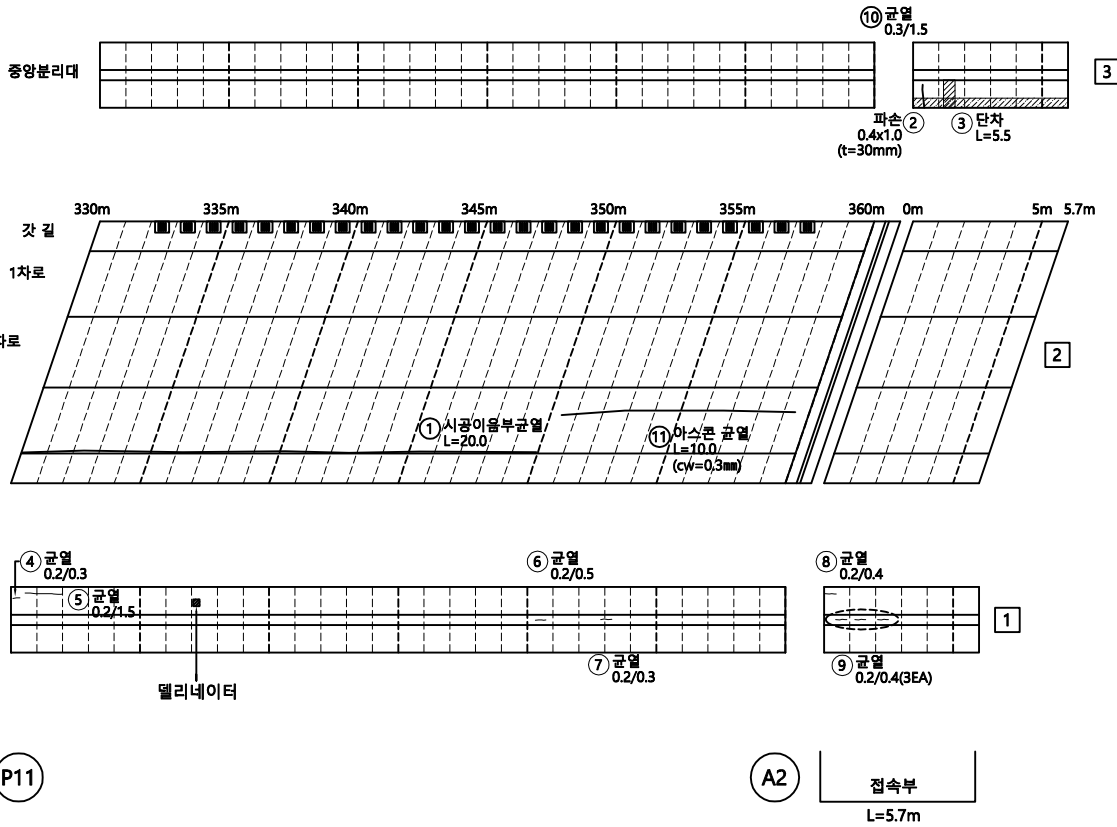
| 번호 | 신/구 | 부재명 | 손 상 현 황 | 손 상 규 모 | | | | | | 비고 |
|---|---|---|---|---|---|---|---|---|---|---|
| 1 | 구 | 교면포장 | 시공이음 균열 | 1.0 | 20.0 | | 1 | m | 20.00 | |
| 4 | 구 | 방호벽 | 균열 | 0.2 | 0.3 | | 1 | m | 0.30 | |
| 5 | 구 | 방호벽 | 균열 | 0.2 | 1.5 | | 1 | m | 1.50 | |
| 6 | 구 | 방호벽 | 균열 | 0.2 | 0.5 | | 1 | m | 0.50 | |
| 7 | 구 | 방호벽 | 균열 | 0.2 | 0.3 | | 1 | m | 0.30 | |
| 8 | 구 | 방호벽 | 균열 | 0.2 | 0.4 | | 1 | m | 0.40 | |
| 9 | 구 | 방호벽 | 균열 | 0.2 | 0.4 | | 3 | m | 1.20 | |
| 10 | 구 | 방호벽 | 균열 | 0.3 | 1.5 | | 1 | m | 1.50 | |
| 11 | 신 | 교면포장 | 아스콘 균열 | | 10.0 | | 1 | m | 10.00 | |

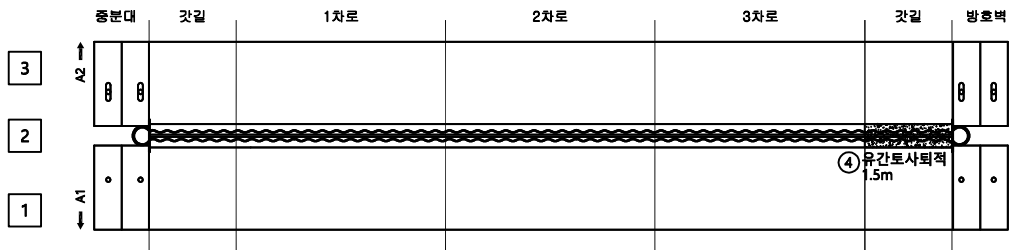
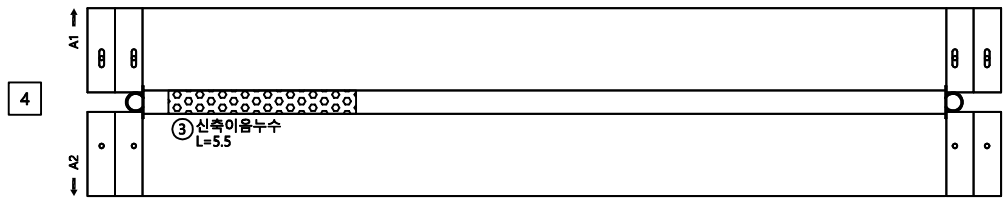
| 번호 | 신/구 | 부재명 | 손 상 현 황 | 손 상 규 모 | | | | | 비고 |
|---|---|---|---|---|---|---|---|---|---|
| 3 | 구 | 신축이음 | 하부누수 | | 5.5 | | 1 | m | 5.50 |

② 차수판앵커볼트누락  
1EA

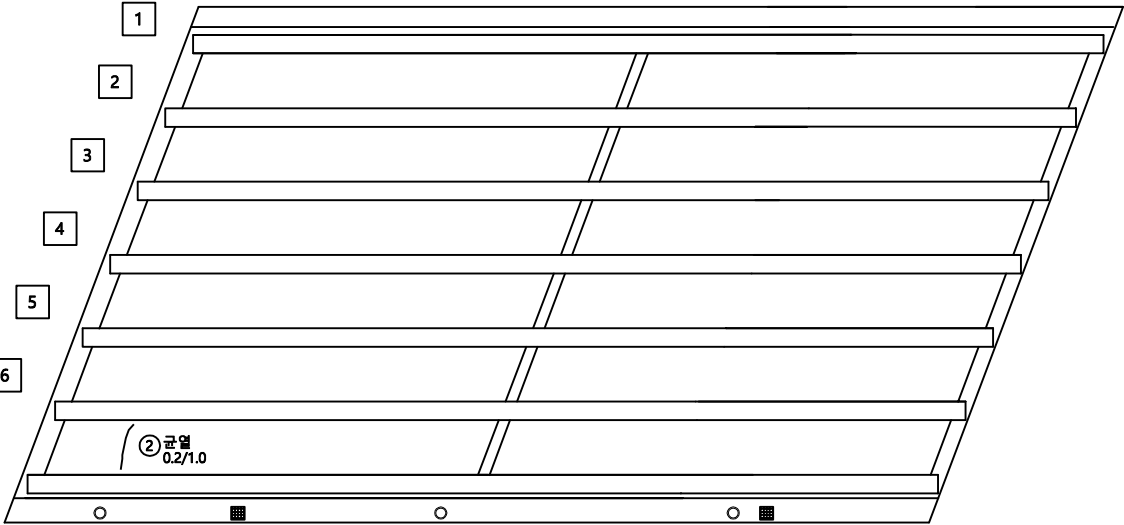
① 유공관 길이부족  
2EA

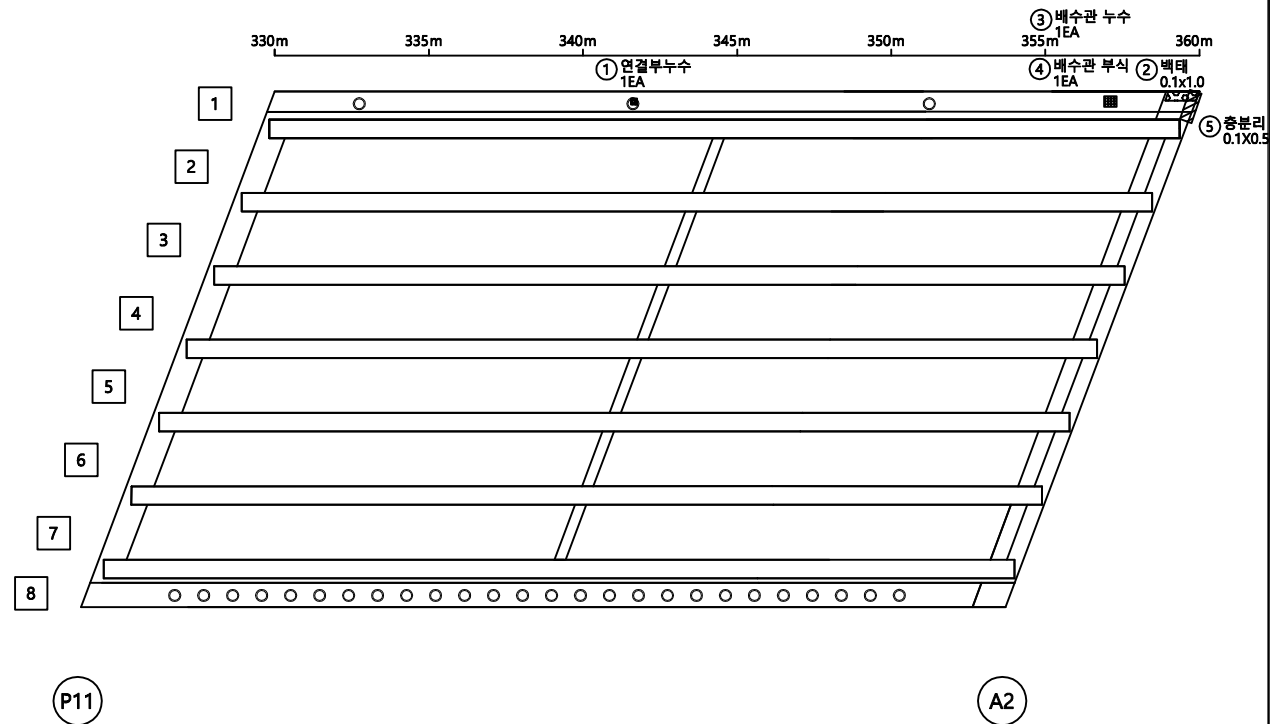
S12

| 번호 | 신/구 | 부재명 | 손상현황 | 손상규모 | | | | | | 비고 |
|---|---|---|---|---|---|---|---|---|---|---|
| 1 | 구 | 배수시설 | 배수관 연결부 누수 | | | | 1 | EA | 1.00 | |
| 3 | 구 | 배수시설 | 배수관 누수 | | | | 1 | EA | 1.00 | |
| 4 | 구 | 배수시설 | 배수관 부식 | | | | 1 | EA | 1.00 | |

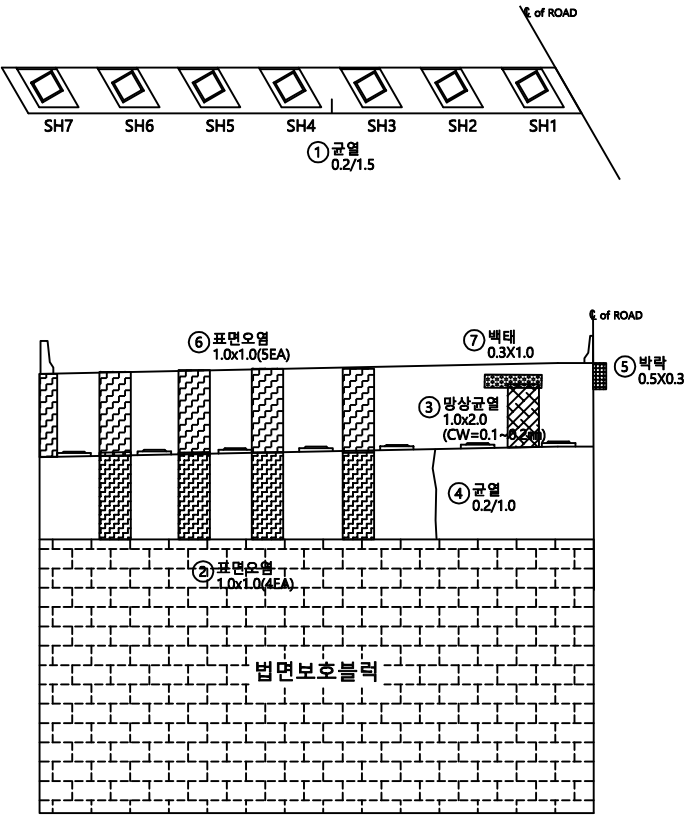
# 장안천교(울산) 교대 A1

| 번호 | 신/구 | 부재명 | 손상현황 | 손상규모 | | | | 비고 |
|---|---|---|---|---|---|---|---|---|
| 1 | 구 | 교대 | 균열 | 0.2 | 1.5 | | 1 m | 1.50 |
| 3 | 구 | 교대 | 망상균열 | 0.1~0.2 | 1.0 | 2.0 | 1 m² | 2.00 |
| 4 | 구 | 교대 | 균열 | 0.2 | 1.0 | | 1 m | 1.00 |

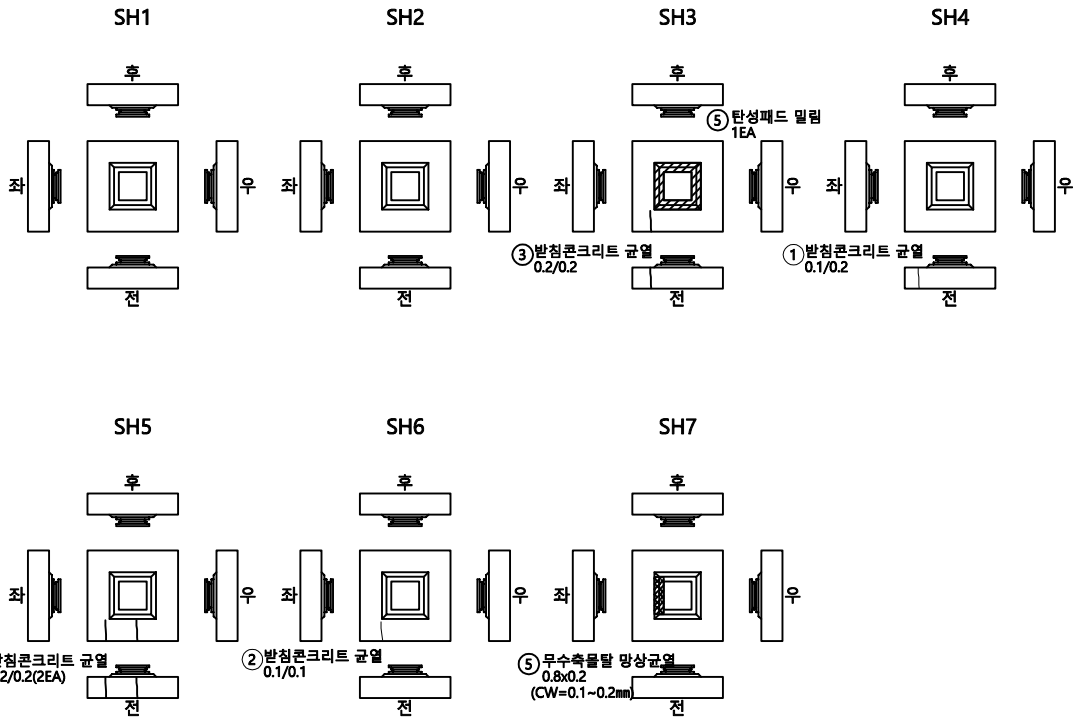
| 번호 | 신/구 | 부재명 | 손 상 현 황 | 손 상 규 모 | | | | | | 비고 |
|---|---|---|---|---|---|---|---|---|---|---|
| 1 | 구 | 교량받침 | 받침콘크리트 균열 | 0.1 | 0.2 | | 1 | m | 0.20 | |
| 2 | 구 | 교량받침 | 받침콘크리트 균열 | 0.1 | 0.1 | | 1 | m | 0.10 | |
| 3 | 구 | 교량받침 | 받침콘크리트 균열 | 0.2 | 0.2 | | 1 | m | 0.20 | |
| 4 | 구 | 교량받침 | 받침콘크리트 균열 | 0.2 | 0.2 | | 2 | m | 0.40 | |
| 5 | 구 | 교량받침 | 무수축물탈 망상균열 | 0.1~0.2 | 0.8 | 0.2 | 1 | ㎡ | 0.16 | |

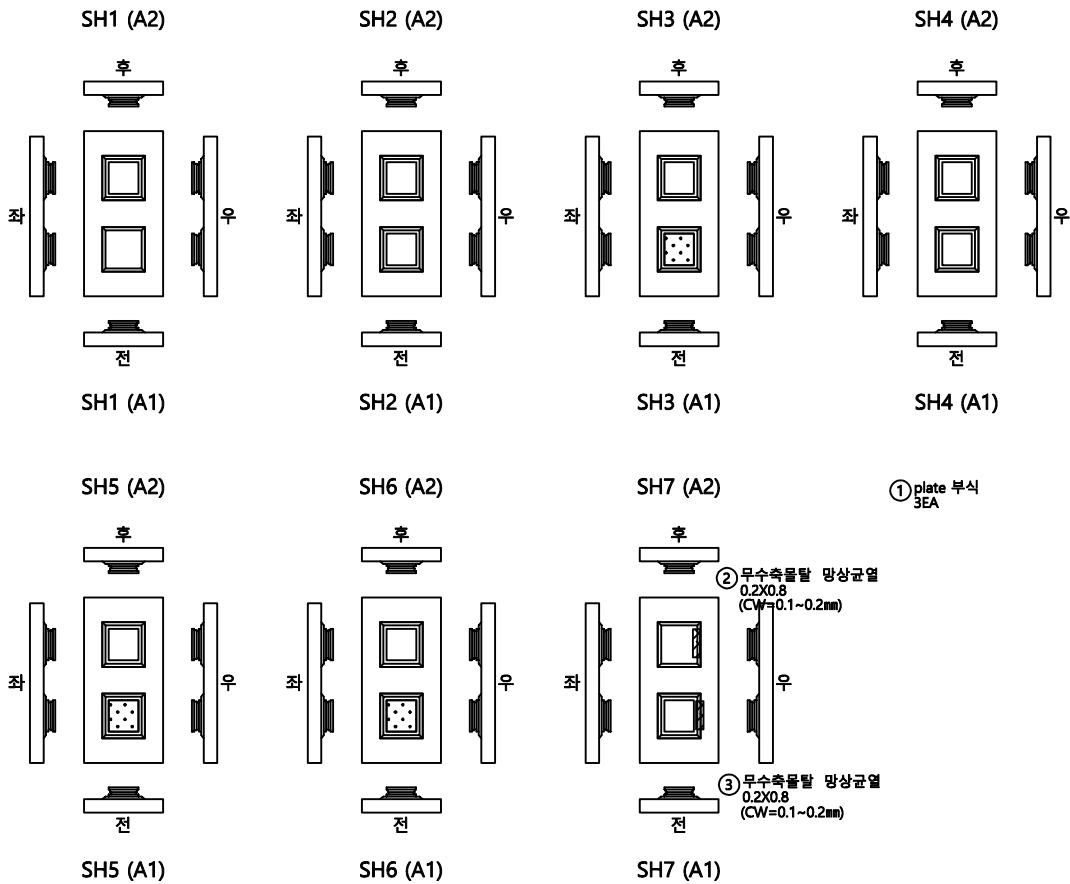
| 번호 | 신/구 | 부재명 | 손 상 현 황 | 손 상 규 모 | | | | | | 비고 |
|---|---|---|---|---|---|---|---|---|---|---|
| 1 | 구 | 교량받침 | plate 부식 | | | | 3 | EA | 3.00 | |
| 2 | 구 | 교량받침 | 무수축물탈 망상균열 | 0.1~0.2 | 0.2 | 0.8 | 1 | ㎡ | 0.16 | 손상증가 |
| 3 | 구 | 교량받침 | 무수축물탈 망상균열 | 0.1~0.2 | 0.2 | 0.8 | 1 | ㎡ | 0.16 | 손상증가 |

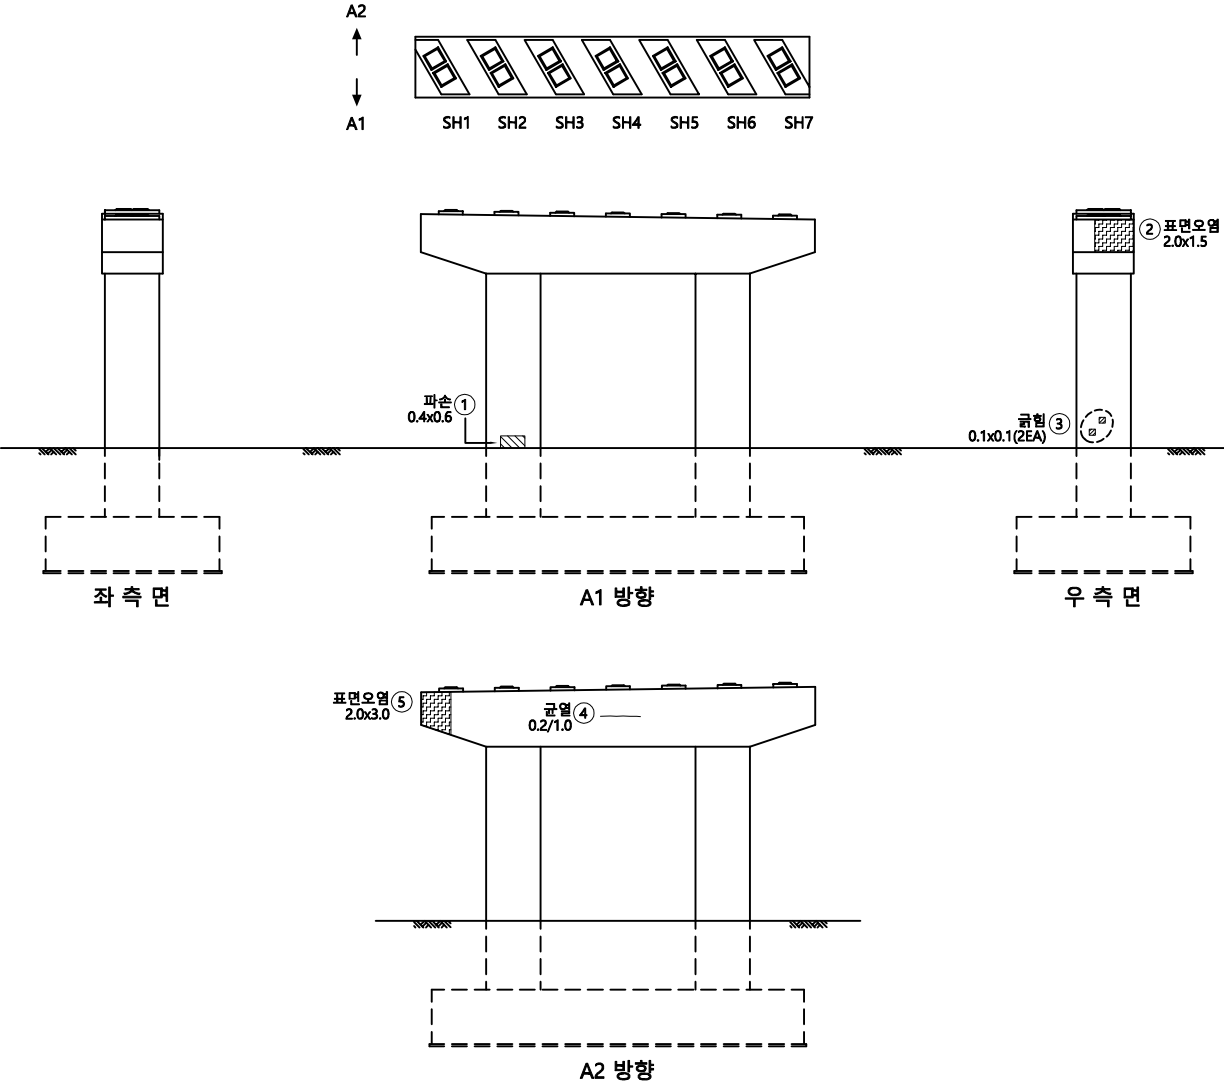
장안천교(울산) 교각 P2

| 교각 | | | | | | | | | |
|---|---|---|---|---|---|---|---|---|---|
| 3 | 구 | 교각 | 균열 | | 0.1 | 0.1 | 2 | m <sup>2</sup> | 0.02 |
| 4 | 구 | 교각 | 균열 | 0.2 | 1.0 | | 1 | m | 1.00 |

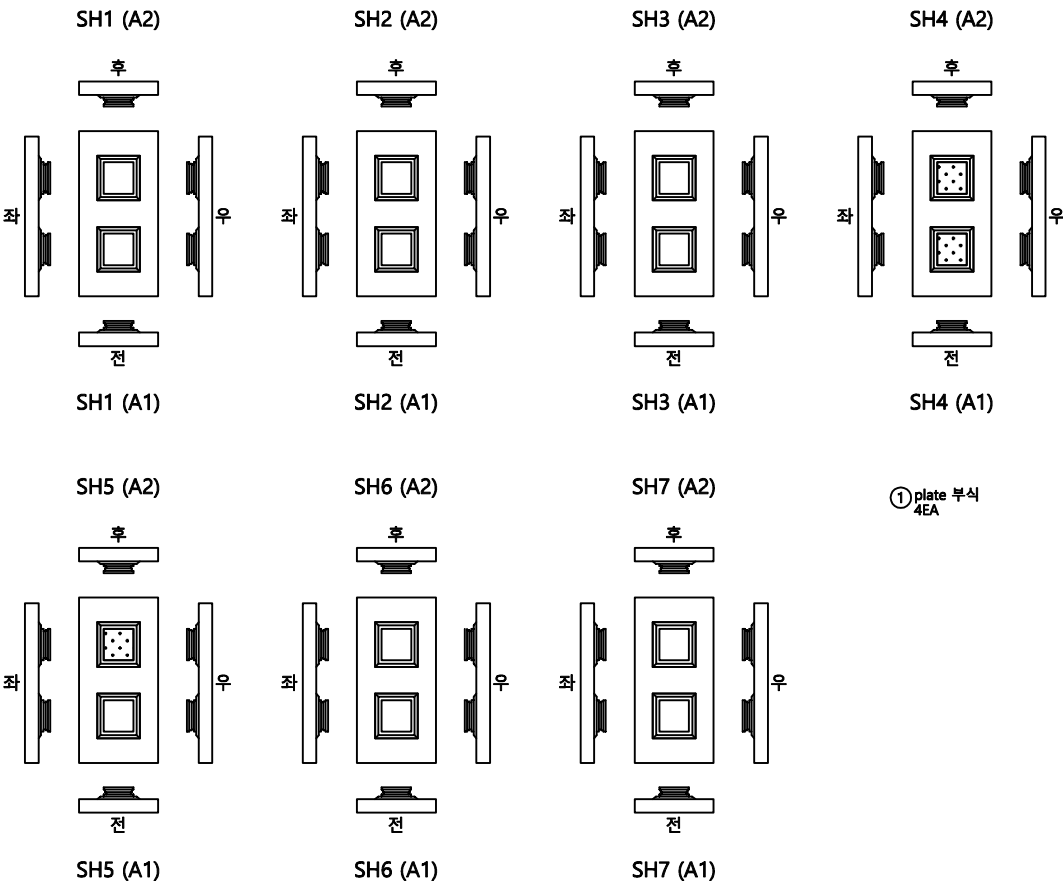
| 번호 | 신/구 | 부재명 | 손 상 현 황 | 손 상 규 모 | | | | | | 비고 |
|---|---|---|---|---|---|---|---|---|---|---|
| 1 | 구 | 교량받침 | plate 부식 | | | | 4 | EA | 4.00 | |

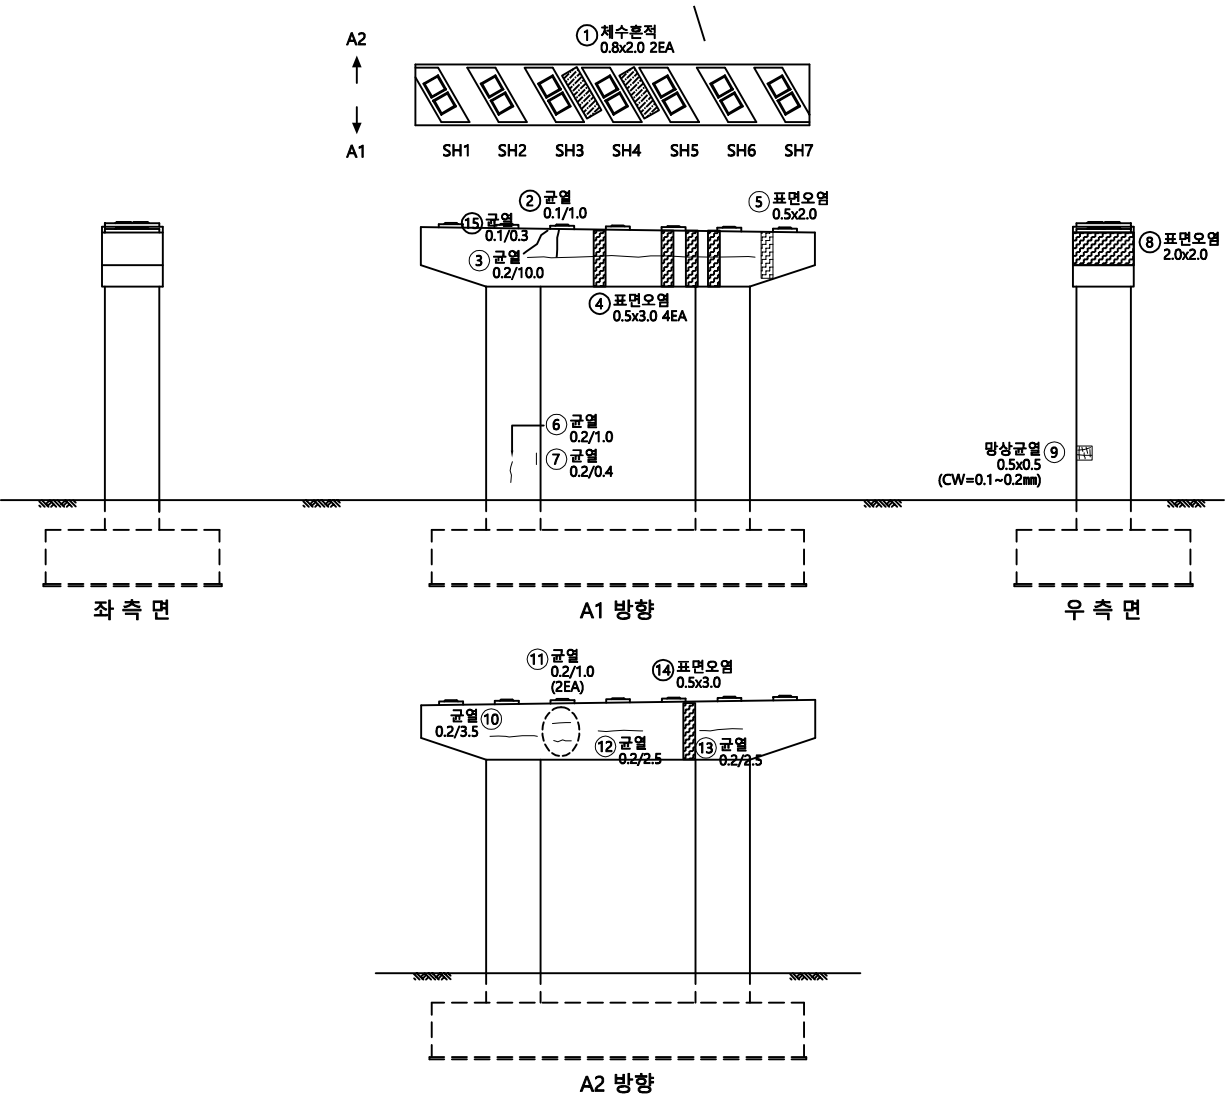
장안천교(울산) 교각 P3

| 교각 P3 | | | | | | | | | |
|---|---|---|---|---|---|---|---|---|---|
| 2 | 구 | 교각 | 균열 | 0.1 | 1.0 | | 1 | m | 1.00 |
| 3 | 구 | 교각 | 균열 | 0.2 | 10.0 | | 1 | m | 10.00 |
| 6 | 구 | 교각 | 균열 | 0.2 | 1.0 | | 1 | m | 1.00 |
| 7 | 구 | 교각 | 균열 | 0.2 | 0.4 | | 1 | m | 0.40 |
| 9 | 구 | 교각 | 망상균열 | 0.1~0.2 | 0.5 | 0.5 | 1 | ㎡ | 0.25 |
| 10 | 구 | 교각 | 균열 | 0.2 | 3.5 | | 1 | m | 3.50 |
| 11 | 구 | 교각 | 균열 | 0.2 | 1.0 | | 2 | m | 2.00 |
| 12 | 구 | 교각 | 균열 | 0.2 | 2.5 | | 1 | m | 2.50 |
| 13 | 구 | 교각 | 균열 | 0.2 | 2.5 | | 1 | m | 2.50 |
| 15 | 신 | 교각 | 균열 | 0.1 | 0.3 | | 1 | m | 0.30 |

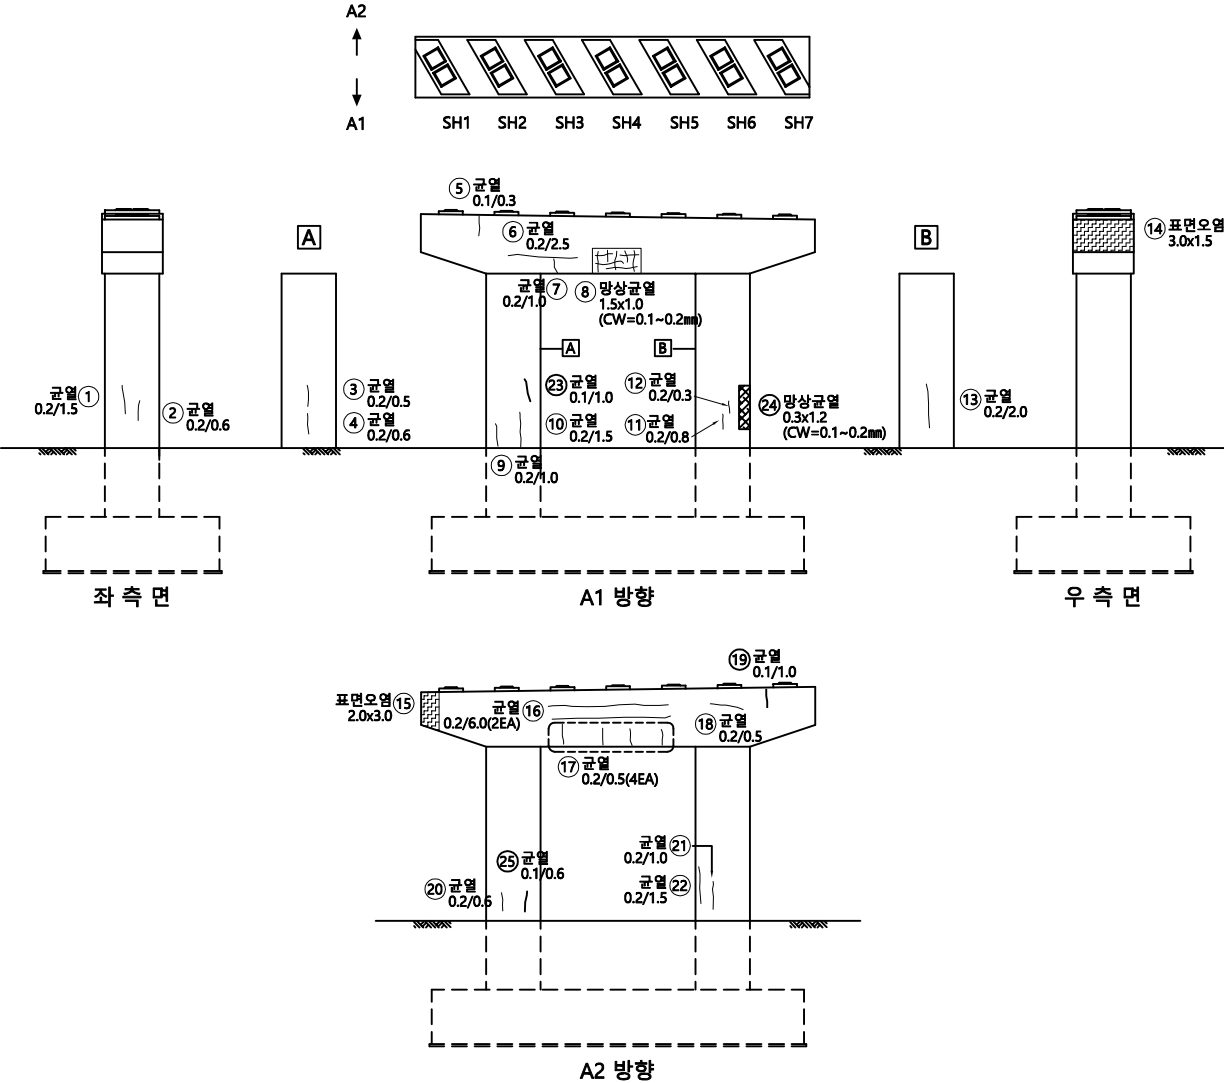
장안천교(울산) 교각 P4

| 교각<br>P4 | | | | | | | | | |
|---|---|---|---|---|---|---|---|---|---|
| 1 | 구 | 교각 | 균열 | 0.2 | 1.5 | | 1 | m | 1.50 |
| 2 | 구 | 교각 | 균열 | 0.2 | 0.6 | | 1 | m | 0.60 |
| 3 | 구 | 교각 | 균열 | 0.2 | 0.5 | | 1 | m | 0.50 |
| 4 | 구 | 교각 | 균열 | 0.2 | 0.6 | | 1 | m | 0.60 |
| 5 | 구 | 교각 | 균열 | 0.1 | 0.3 | | 1 | m | 0.30 |
| 6 | 구 | 교각 | 균열 | 0.2 | 2.5 | | 1 | m | 2.50 |
| 7 | 구 | 교각 | 균열 | 0.2 | 1.0 | | 1 | m | 1.00 |
| 8 | 구 | 교각 | 망상균열 | 0.1~0.2 | 1.5 | 1.0 | 1 | m <sup>2</sup> | 1.50 |
| 9 | 구 | 교각 | 균열 | 0.2 | 1.0 | | 1 | m | 1.00 |
| 10 | 구 | 교각 | 균열 | 0.2 | 1.5 | | 1 | m | 1.50 |
| 11 | 구 | 교각 | 균열 | 0.2 | 0.8 | | 1 | m | 0.80 |
| 12 | 구 | 교각 | 균열 | 0.2 | 0.3 | | 1 | m | 0.30 |
| 13 | 구 | 교각 | 균열 | 0.2 | 2.0 | | 1 | m | 2.00 |
| 16 | 구 | 교각 | 균열 | 0.2 | 6.0 | | 2 | m | 12.00 |
| 17 | 구 | 교각 | 균열 | 0.2 | 0.5 | | 4 | m | 2.00 |

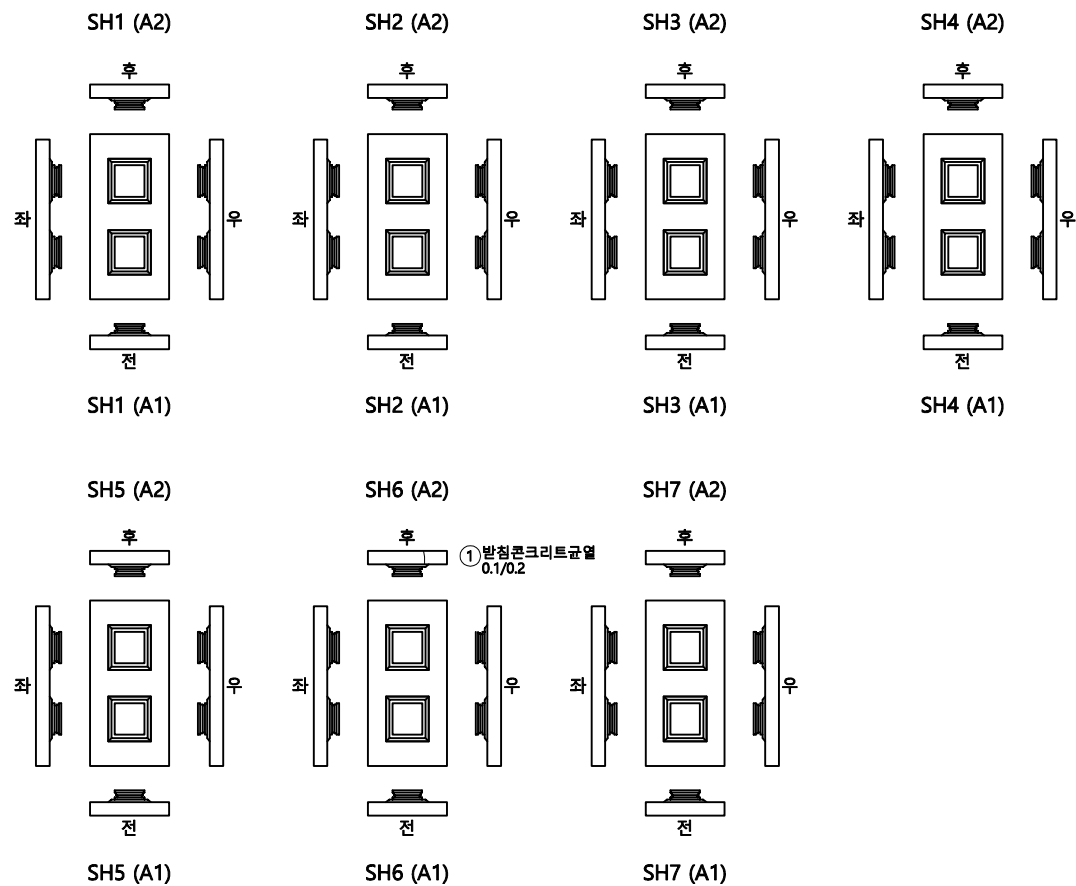
장안천교(울산) 받침장치 P10

| 교량받침 | | | | | | | | | | |
|---|---|---|---|---|---|---|---|---|---|---|
| 1 | 구 | 교량받침 | 받침콘크리트 균열 | 0.1 | 0.2 | | 1 | m | 0.20 | |

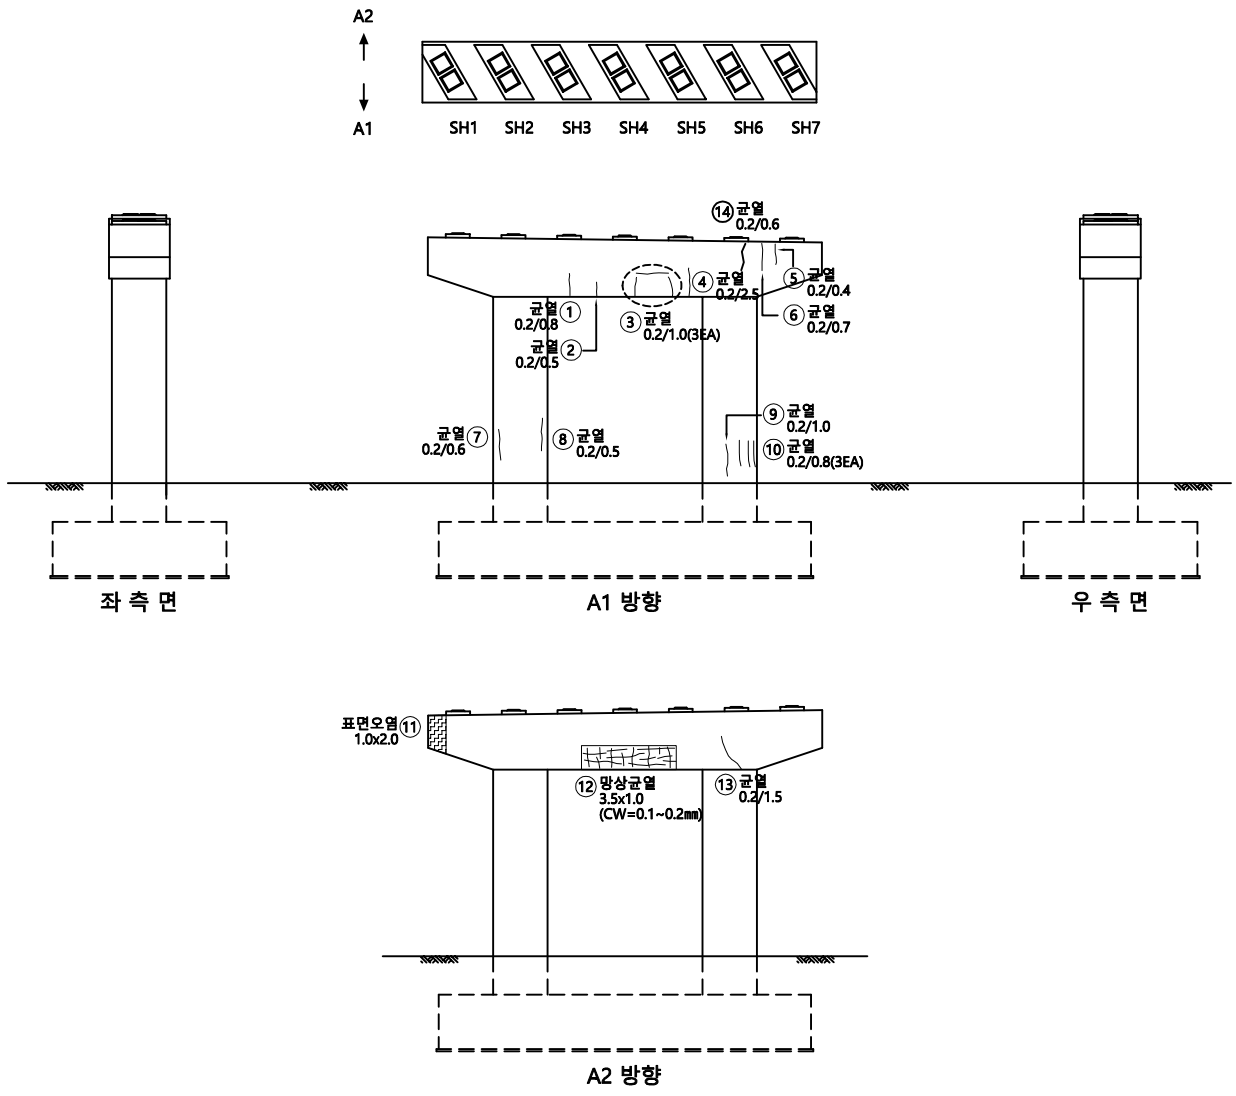
| 번호 | 신/구 | 부재명 | 손상현황 | 손상규모 | | | | | | 비고 |
|---|---|---|---|---|---|---|---|---|---|---|
| 1 | 구 | 교각 | 균열 | 0.2 | 0.8 | | 1 | m | 0.80 | |
| 2 | 구 | 교각 | 균열 | 0.2 | 0.5 | | 1 | m | 0.50 | |
| 3 | 구 | 교각 | 균열 | 0.2 | 1.0 | | 3 | m | 3.00 | |
| 4 | 구 | 교각 | 균열 | 0.2 | 2.5 | | 1 | m | 2.50 | |
| 12 | 구 | 교각 | 망상균열 | 0.1~0.2 | 3.5 | 1.0 | 1 | m <sup>2</sup> | 3.50 | |
| 14 | 신 | 교각 | 균열 | 0.2 | 0.6 | | 1 | m | 0.60 | |
