장안천교(울산) 교면포장 S1

| 용역명 | | 2025년 부산울산선 구조물 정밀안전점검 용역[티널, 교량] | | | |

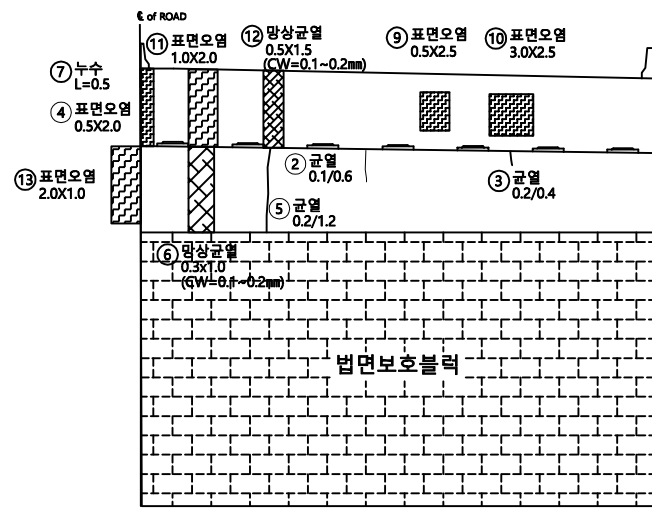
장안천교(울산) 교대 A2

| 교대 A2 | | | | | | | | | |
|---|---|---|---|---|---|---|---|---|---|
| 1 | 구 | 교대 | 균열 | 0.2 | 0.8 | | 1 | m | 0.80 |
| 2 | 구 | 교대 | 균열 | 0.1 | 0.6 | | 1 | m | 0.60 |
| 3 | 구 | 교대 | 균열 | 0.2 | 0.4 | | 1 | m | 0.40 |
| 5 | 구 | 교대 | 균열 | 0.2 | 1.2 | | 1 | m | 1.20 |
| 6 | 구 | 교대 | 망상균열 | 0.1~0.2 | 0.3 | 1.0 | 1 | m <sup>2</sup> | 0.30 |
| 7 | 구 | 교대 | 누수 | | 0.5 | | 1 | m | 0.50 |
| 12 | 구 | 교대 | 망상균열 | 0.1~0.2 | 0.5 | 1.5 | 1 | m <sup>2</sup> | 0.75 |
