상주영천고속도로 2024~2025년 시설물 안전점검 용역  
(2024년 하반기 정기안전점검)

# 외 관 조 사 망 도

산하교

2024.11

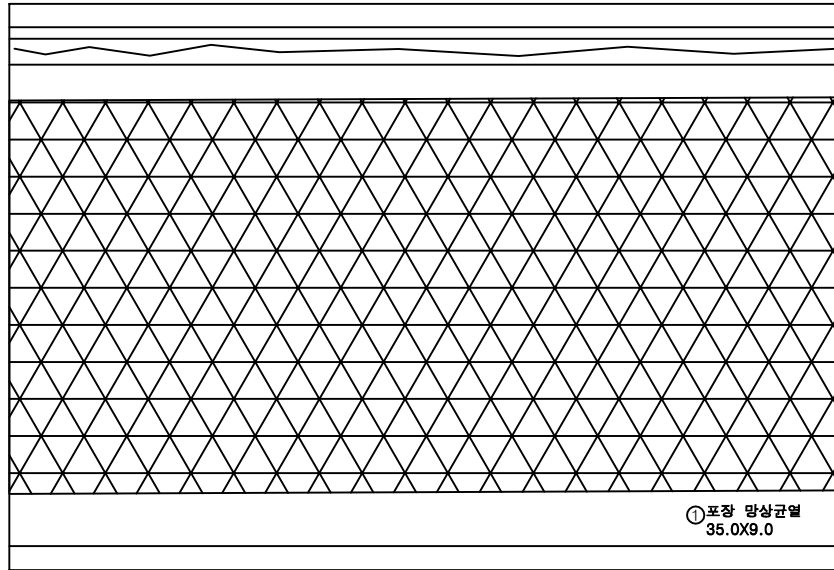
| 번호 | 구분 | 부재 | 손상내용 | 손상현황 | | | | | 비 고 |
|---|---|---|---|---|---|---|---|---|---|
| 1 | 19하 | 교면포장 | 포장 망상균열 | | 35.0 | 9.0 | 315.00 | m <sup>2</sup> | 1 |
| 2 | 23하 | 방호벽 | 방호벽 균열 | 0.2 | 35.0 | | 35.00 | m | 1 |

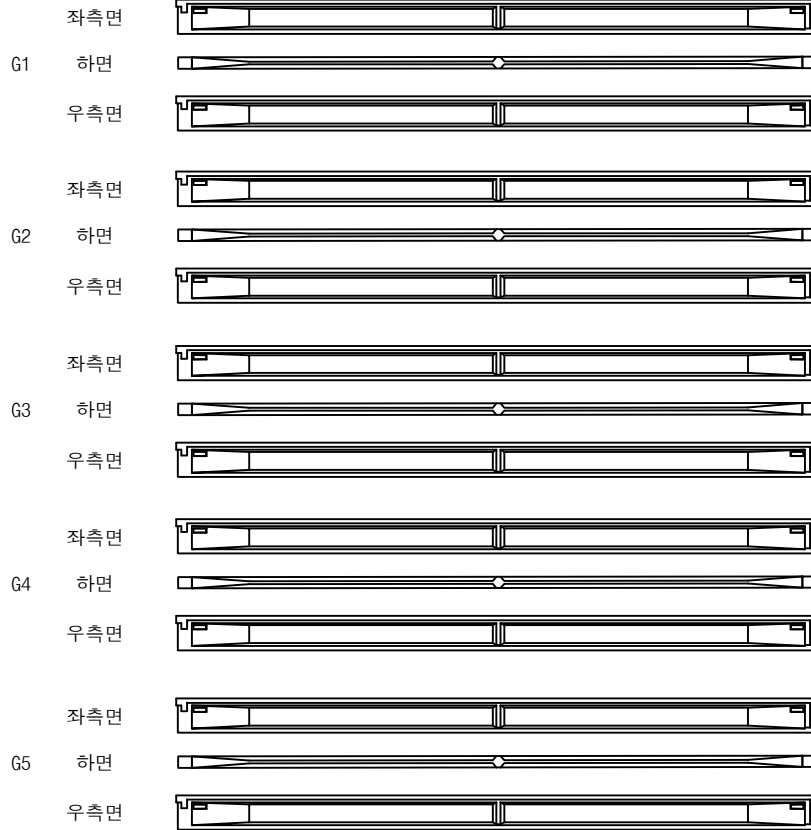
| 번호 | 구분 | 부재 | 손상내용 | 손상현황 | | | | | | 비고 |
|---|---|---|---|---|---|---|---|---|---|---|
| 1 | 19하 | 거더 | 균열(0.3mm미만) | 0.2 | 1.0 | | 1.00 | m | 1 | |

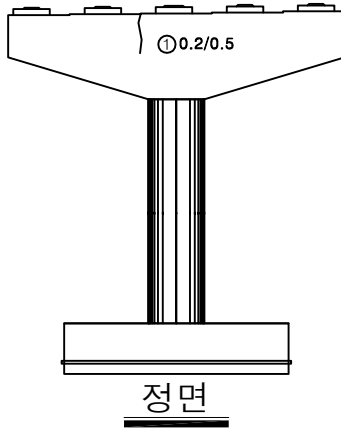
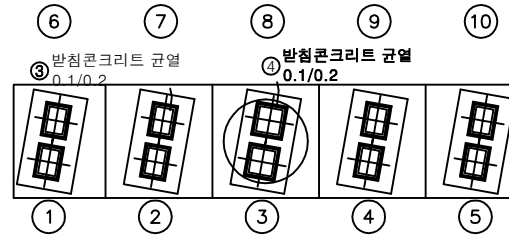
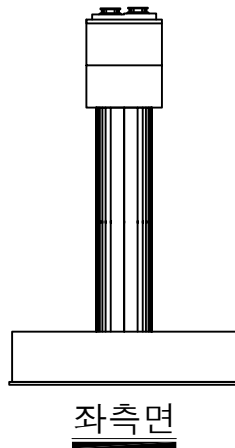
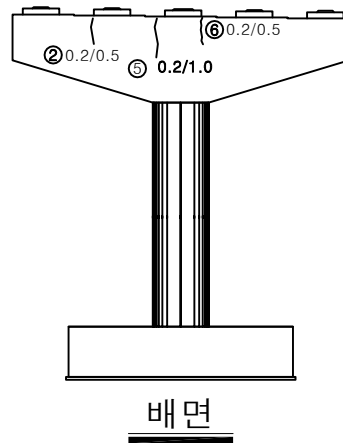
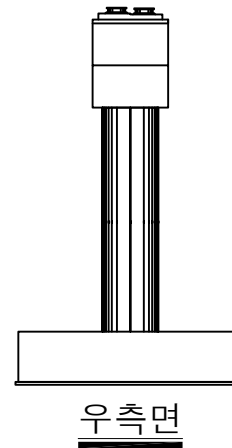
| 번호 | 구분 | 부재 | 손상내용 | 손상현황 | | | | | | 비고 |
|---|---|---|---|---|---|---|---|---|---|---|
| 1 | 23하 | 교각 | 균열(0.3mm미만) | 0.2 | 1.0 | | 10.00 | m | 10 | |

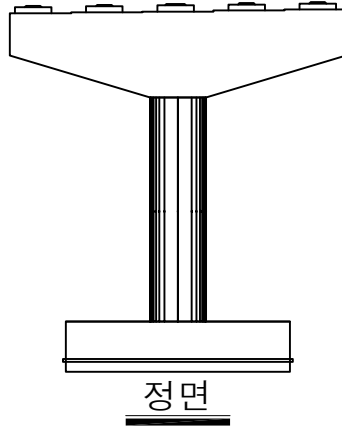
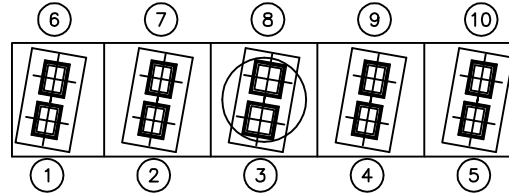
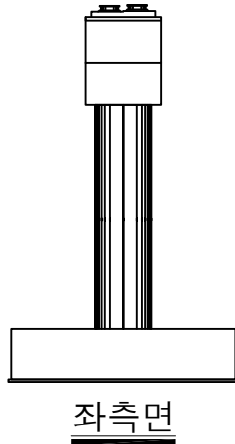
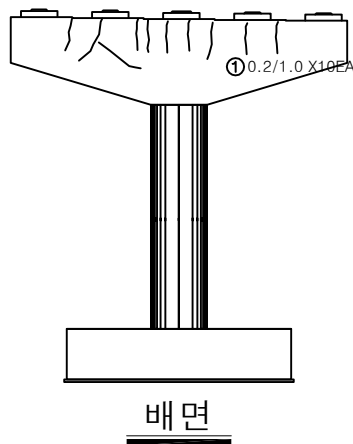
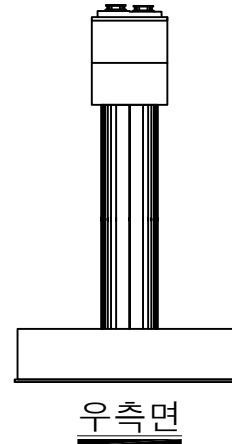
| 번호 | 구분 | 부재 | 손상내용 | 손상현황 | | | | | 비 고 |
|---|---|---|---|---|---|---|---|---|---|
| 1 | 21하 | 교각 | 균열(0.3mm미만) | 0.2 | 0.5 | | 1.50 | m | 3 |

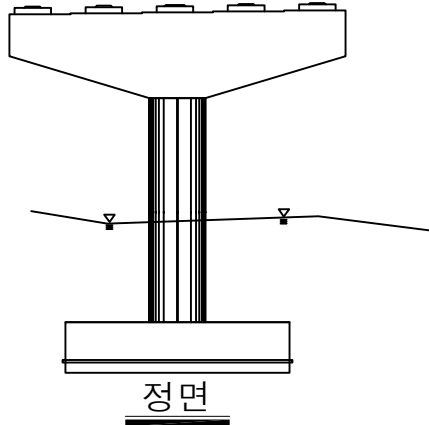
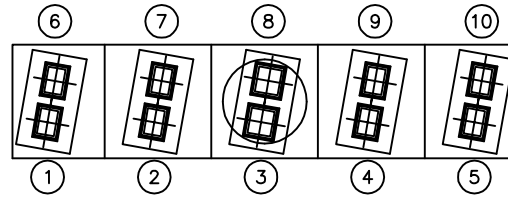
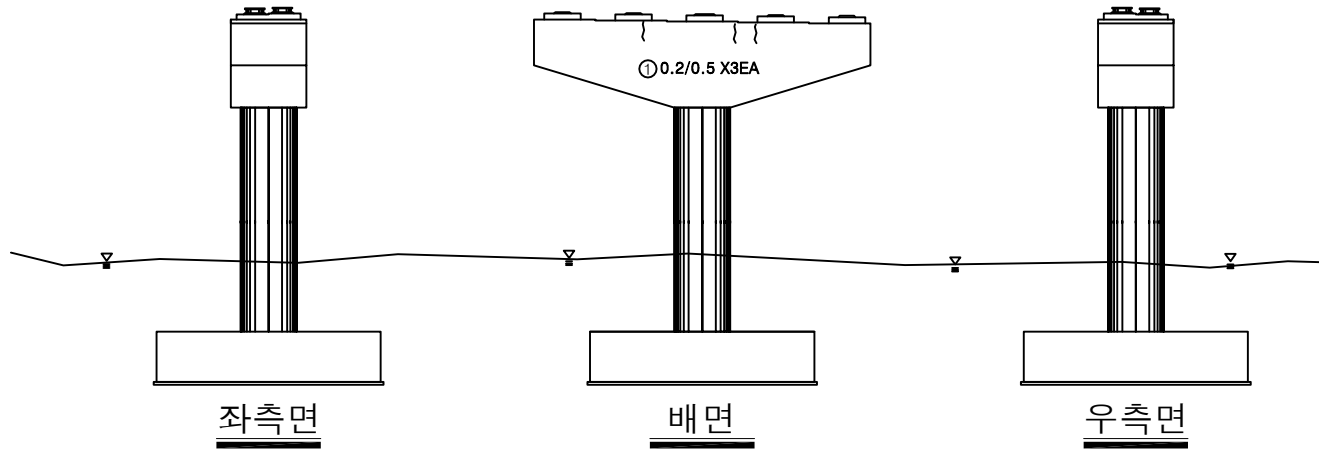
| 번호 | 구분 | 부재 | 손상내용 | 손상현황 | | | | | | 비고 |
|---|---|---|---|---|---|---|---|---|---|---|
| 1 | 19하 | 교각 | 망상균열 | 0.2 | 5.0 | 2.0 | 10.00 | m <sup>2</sup> | 1 | |
| 3 | 21하 | 교각 | 망상균열 | 0.2 | 10.0 | 2.0 | 20.00 | m <sup>2</sup> | 1 | |
| 4 | 23하 | 교각 | 망상균열 | 0.2 | 10.0 | 2.0 | 20.00 | m <sup>2</sup> | 1 | |

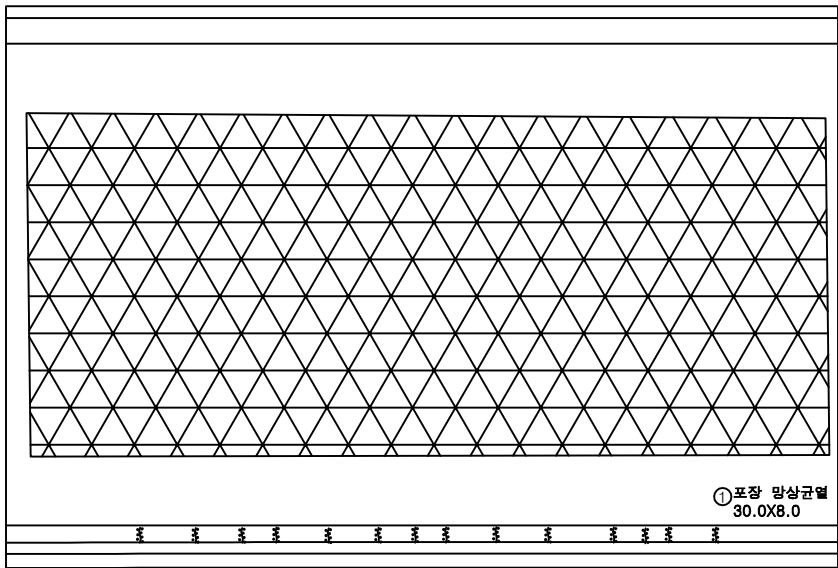
| 번호 | 구분 | 부재 | 손상내용 | 손상현황 | | | | | | 비고 |
|---|---|---|---|---|---|---|---|---|---|---|
| 1 | 19하 | 교면포장 | 포장 망상균열 | | 30.0 | 8.0 | 240.00 | m <sup>2</sup> | 1 | |
| 2 | 19하 | 방호벽 | 균열부백테 | | 0.2 | 1.0 | 2.80 | m <sup>2</sup> | 14 | |

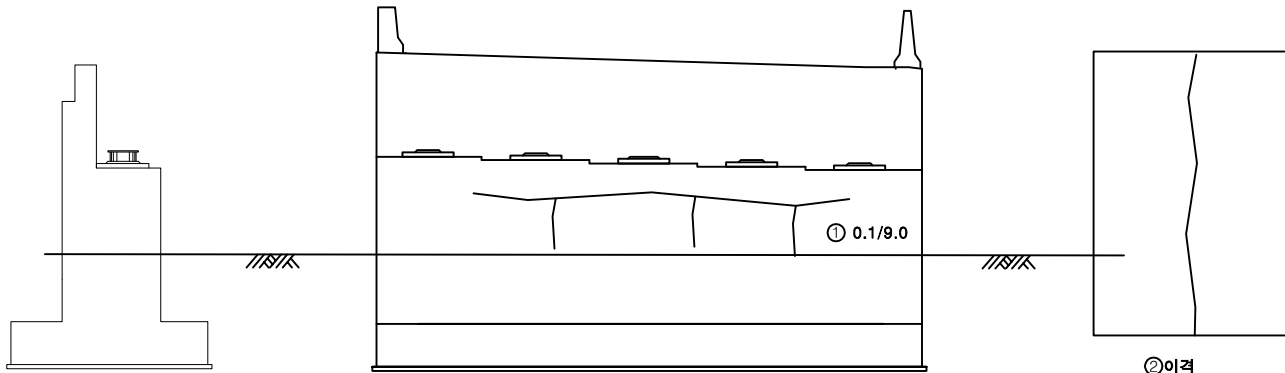
평면도

| 번호 | 구분 | 부재 | 손상내용 | 손상현황 | | | | | | 비고 |
|---|---|---|---|---|---|---|---|---|---|---|
| 1 | 19하 | 교대 | 균열(0.3mm미만) | 0.1 | 0.5 | | 1.00 | m | 2 | |
| 2 | 23하 | 교대 | 균열(0.3mm미만) | 0.1 | 0.5 | | 0.50 | m | 1 | |
| 3 | 23하 | 교대 | 균열(0.3mm미만) | 0.2 | 8.0 | | 8.00 | m | 1 | |

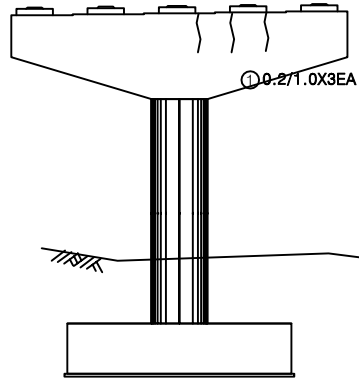
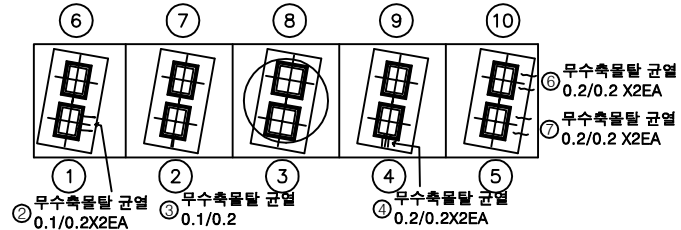
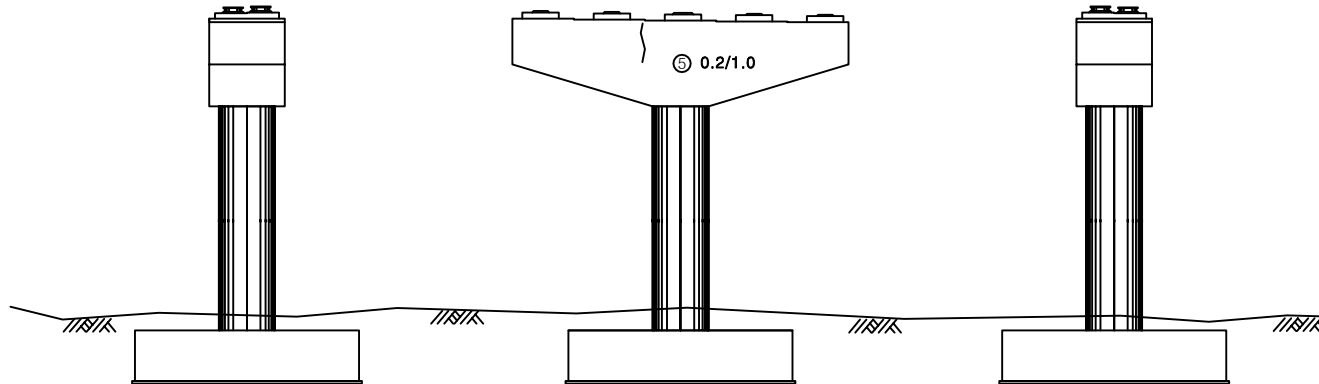
| 번호 | 구분 | 부재 | 손상내용 | 손상현황 | | | | | 비고 |
|---|---|---|---|---|---|---|---|---|---|
| 1 | 19하 | 교각 | 균열(0.3mm미만) | 0.2 | 1.0 | | 3.00 | m | 3 |
| 2 | 19하 | 교량받침 | 무수축물탈 균열 | 0.1 | 0.2 | | 0.40 | m | 2 |
| 3 | 19하 | 교량받침 | 무수축물탈 균열 | 0.1 | 0.2 | | 0.20 | m | 1 |
| 4 | 19하 | 교량받침 | 무수축물탈 균열 | 0.2 | 0.2 | | 0.40 | m | 2 |
| 5 | 19하 | 교각 | 균열(0.3mm미만) | 0.2 | 1.0 | | 1.00 | m | 1 |
| 6 | 21하 | 교량받침 | 무수축물탈 균열 | 0.2 | 0.2 | | 0.40 | m | 2 |
| 7 | 21하 | 교량받침 | 무수축물탈 균열 | 0.2 | 0.2 | | 0.40 | m | 2 |

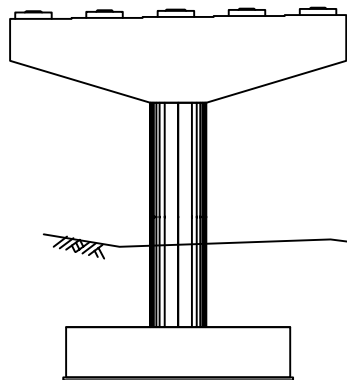
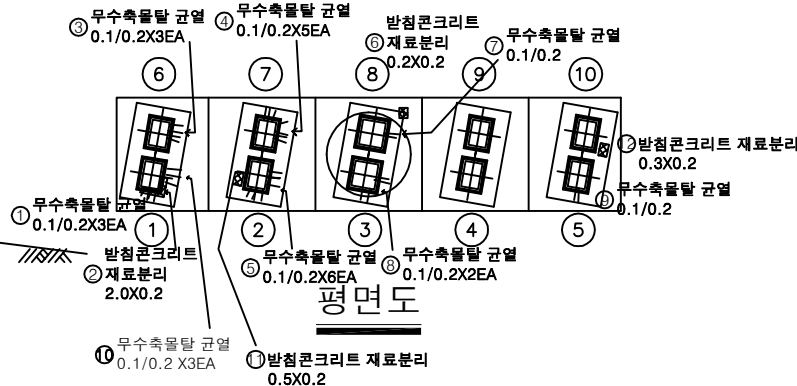
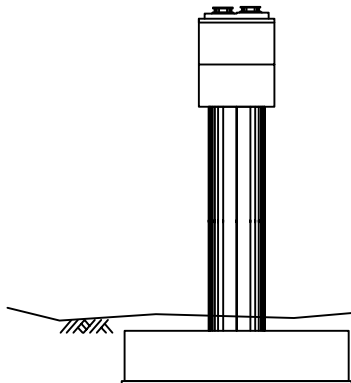
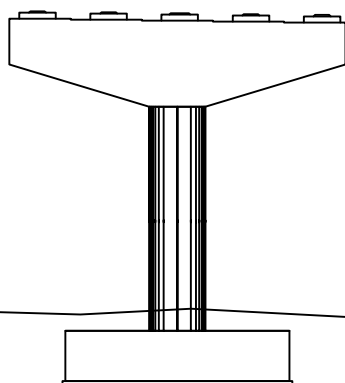
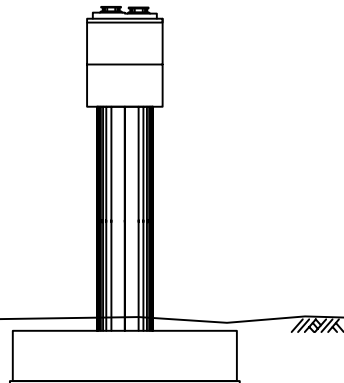
| 번호 | 구분 | 부재 | 손상내용 | 손상현황 | | | | | 비고 |
|---|---|---|---|---|---|---|---|---|---|
| 1 | 19하 | 교량발침 | 무수축물탈 균열 | 0.1 | 0.2 | | 0.60 | m | 3 |
| 3 | 19하 | 교량발침 | 무수축물탈 균열 | 0.1 | 0.2 | | 0.60 | m | 3 |
| 4 | 19하 | 교량발침 | 무수축물탈 균열 | 0.1 | 0.2 | | 1.00 | m | 5 |
| 5 | 19하 | 교량발침 | 무수축물탈 균열 | 0.1 | 0.2 | | 1.20 | m | 6 |
| 7 | 19하 | 교량발침 | 무수축물탈 균열 | 0.1 | 0.2 | | 0.20 | m | 1 |
| 8 | 19하 | 교량발침 | 무수축물탈 균열 | 0.1 | 0.2 | | 0.40 | m | 2 |
| 9 | 19하 | 교량발침 | 무수축물탈 균열 | 0.1 | 0.2 | | 0.20 | m | 1 |
| 10 | 21하 | 교량발침 | 무수축물탈 균열 | 0.1 | 0.2 | | 0.60 | m | 3 |

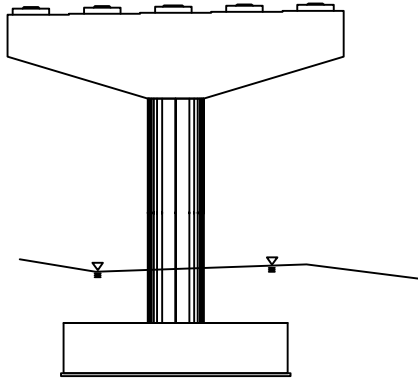
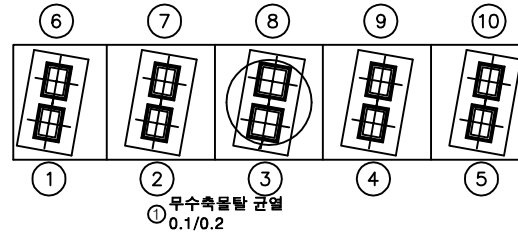
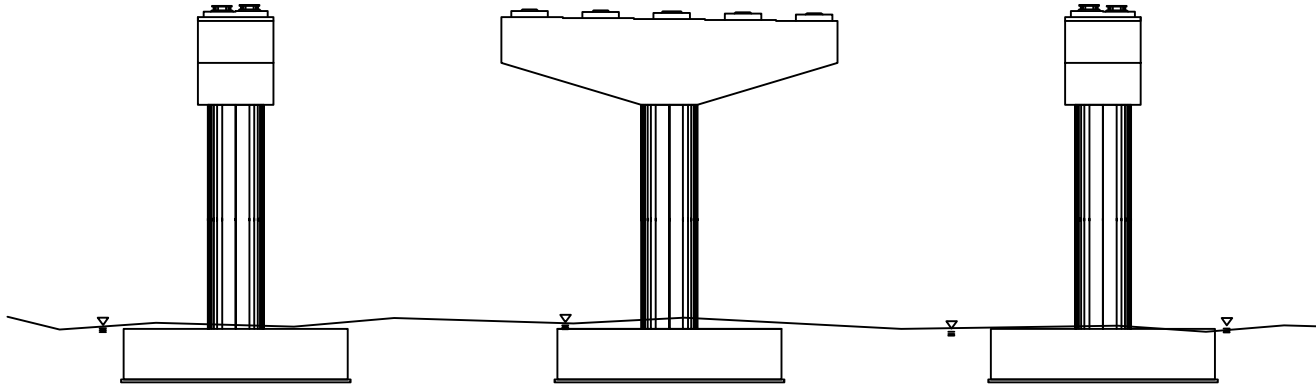
| 번호 | 구분 | 부재 | 손상내용 | 손상현황 | | | | | | 비고 |
|---|---|---|---|---|---|---|---|---|---|---|
| 1 | 19하 | 교각 | 균열(0.3mm미만) | 0.2 | 0.5 | | 2.00 | m | 4 | |
| 2 | 19하 | 교량받침 | 무수축물탈 균열 | 0.1 | 0.2 | | 0.20 | m | 1 | |
| 4 | 19하 | 교량받침 | 무수축물탈 균열 | 0.1 | 0.2 | | 0.20 | m | 1 | |
| 5 | 19하 | 교량받침 | 무수축물탈 균열 | 0.1 | 0.2 | | 0.20 | m | 1 | |
| 6 | 23하 | 교각 | 균열(0.3mm미만) | 0.2 | 0.5 | | 1.00 | m | 2 | |

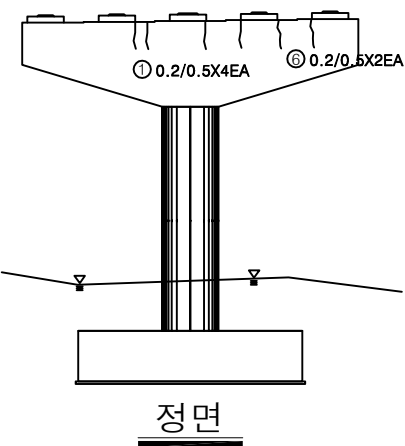
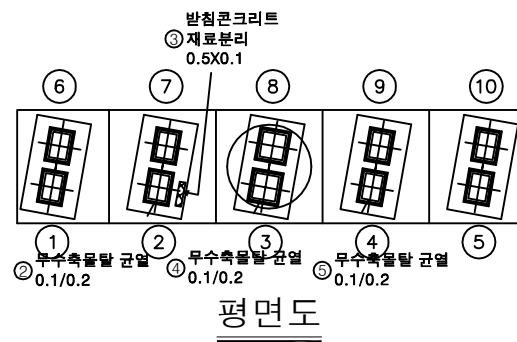
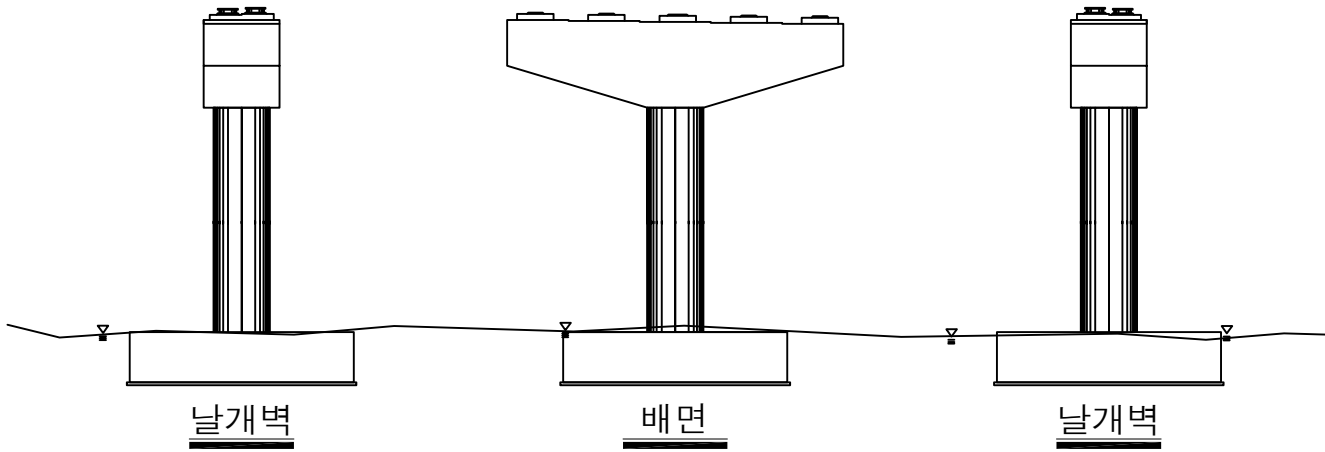
| 번호 | 구분 | 부재 | 손상내용 | 손상현황 | | | | | 비고 |
|---|---|---|---|---|---|---|---|---|---|
| 1 | 19하 | 교각 | 균열(0.3mm미만) | 0.2 | 0.5 | | 1.50 | m | 3 |
| 2 | 19하 | 교량받침 | 무수축물탈 균열 | 0.1 | 0.2 | | 0.40 | m | 2 |
| 3 | 21하 | 교량받침 | 받침콘크리트 균열 | 0.1 | 0.3 | | 0.30 | m | 1 |
| 4 | 21하 | 교량받침 | 무수축물탈 균열 | 0.1 | 0.2 | | 0.40 | m | 2 |
| 5 | 21하 | 교각 | 균열(0.3mm미만) | 0.2 | 1.0 | | 7.00 | m | 7 |

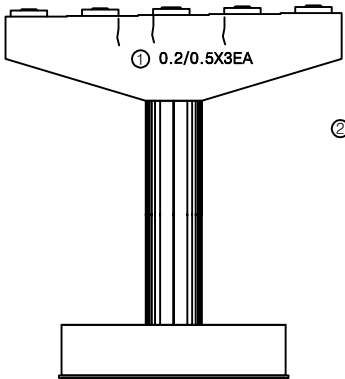
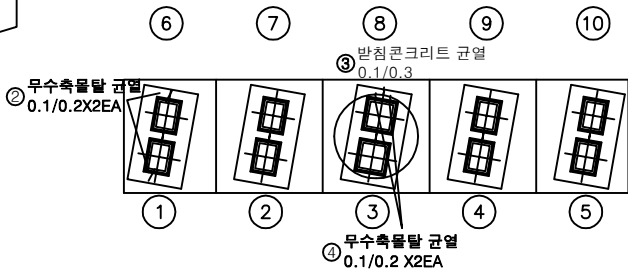
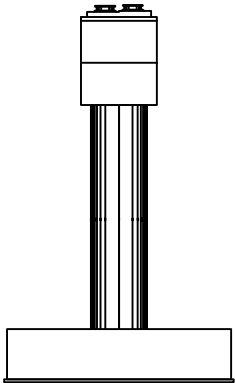
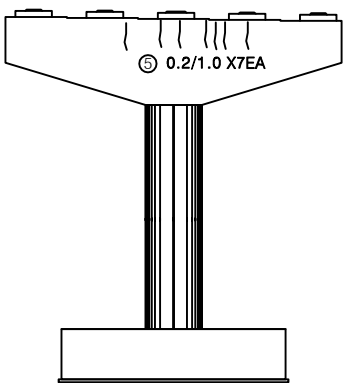
| 번호 | 구분 | 부재 | 손상내용 | 손상현황 | | | | | 비고 |
|---|---|---|---|---|---|---|---|---|---|
| 1 | 23하 | 교량받침 | 무수축물탈 균열 | 0.1 | 0.3 | | 0.60 | m | 2 |
| 2 | 23하 | 교량받침 | 무수축물탈 균열 | 0.2 | 0.3 | | 0.30 | m | 1 |
| 3 | 23하 | 교각 | 망상균열 | 0.2 | 8.0 | 2.0 | 16.00 | m <sup>2</sup> | 1 |
