상주영천고속도로 2024~2025년 시설물 안전점검 용역  
(2024년 하반기 정기안전점검)

# 외 관 조 사 망 도

대성교

2024.11

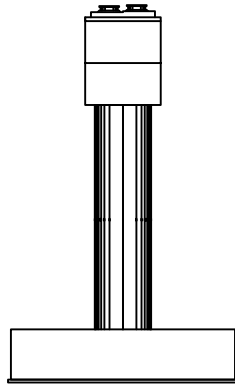
평면도

| 번호 | 구분 | 부재 | 손상내용 | 손상현황 | | | | | 비 고 |
|---|---|---|---|---|---|---|---|---|---|
| 1 | 21하 | 교각 | 망상균열 | 0.2 | 10.0 | 2.0 | 20.00 | m <sup>2</sup> | 1 |
| 2 | 21하 | 교량받침 | 발침콘크리트 균열 | 0.2 | 0.3 | | 0.30 | m | 1 |
| 3 | 21하 | 교량받침 | 발침콘크리트 균열 | 0.2 | 0.3 | | 0.30 | m | 1 |
| 4 | 21하 | 교량받침 | 무수축물탈 균열 | 0.1 | 0.2 | | 0.20 | m | 1 |
| 5 | 23하 | 교량받침 | plate 부식 | | | | 10.00 | EA | 10 |
| 6 | 23하 | 교량받침 | 발침콘크리트 균열 | 0.2 | 0.3 | | 0.30 | m | 1 |

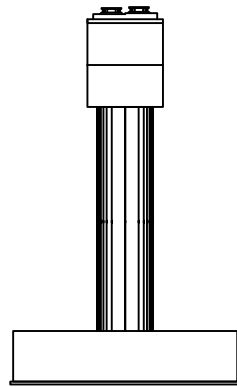
평면도

| 번호 | 구분 | 부재 | 손상내용 | 손상현황 | | | | | | 비고 |
|---|---|---|---|---|---|---|---|---|---|---|
| 1 | 19하 | 교각 | 망상균열 | 0.2 | 1.0 | 1.5 | 1.50 | m | 1 | |
| 2 | 19하 | 교량받침 | 받침콘크리트 균열 | 0.1 | 0.3 | | 0.30 | m | 1 | |
| 3 | 19하 | 교량받침 | plate 부식 | | | | 5.00 | EA | 5 | |
| 4 | 19하 | 교량받침 | 받침콘크리트 균열 | 0.1 | 0.3 | | 0.30 | m | 1 | |
| 5 | 21하 | 교량받침 | plate 부식 | | | | 5.00 | EA | 5 | |
| 8 | 23하 | 교량받침 | 받침콘크리트 균열 | 0.1 | 0.3 | | 0.30 | m | 1 | |
| 9 | 23하 | 교량받침 | 받침콘크리트 균열 | 0.1 | 0.3 | | 0.60 | m | 2 | |
