상주영천고속도로 2024~2025년 시설물 안전점검 용역  
(2024년 하반기 정기안전점검)

## 외 관 조 사 망 도

영천 JCT R-A교

2024.11

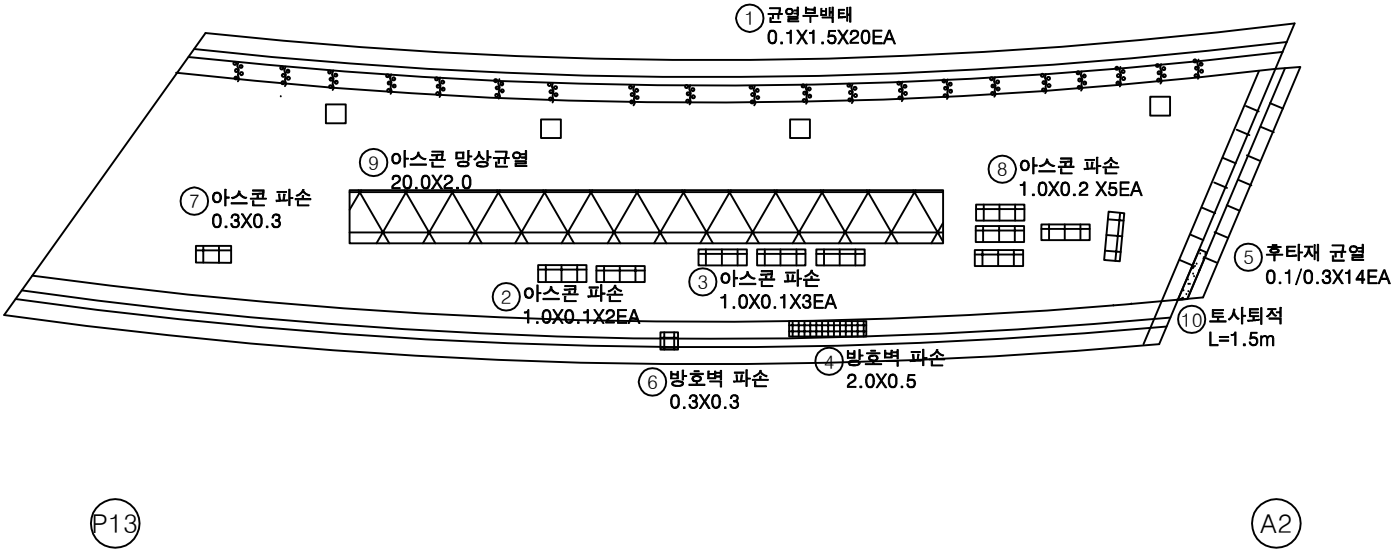
| 번호 | 구분 | 부재 | 손상내용 | 손상현황 | | | | | 비 고 |
|---|---|---|---|---|---|---|---|---|---|
| 1 | 19하 | 방호벽 | 균열부백태 | | 0.1 | 1.5 | 3.00 | m <sup>2</sup> | 20 |
| 5 | 19하 | 신축이음 | 후타재 균열 | 0.1 | 0.3 | | 4.20 | m | 14 |
| 9 | 23하 | 교면포장 | 아스콘 망상균열 | | 20.0 | 2.0 | 40.00 | m <sup>2</sup> | 1 |

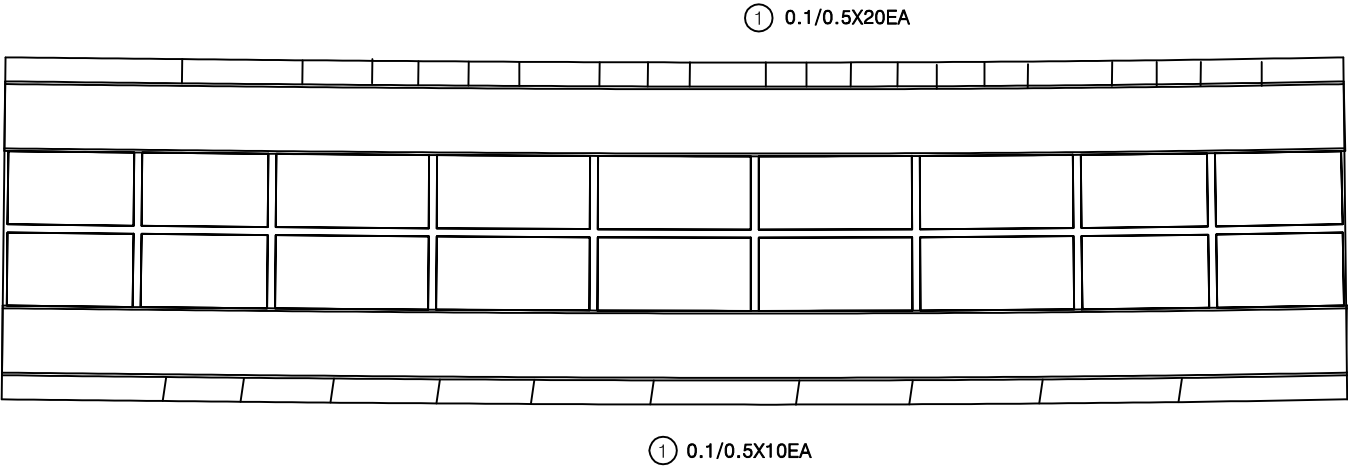
| 번호 | 구분 | 부재 | 손상내용 | 손상현황 | | | | | | 비고 |
|---|---|---|---|---|---|---|---|---|---|---|
| 1 | 19하 | 바닥판 | 균열(0.3mm미만) | 0.1 | 0.5 | | 10.00 | m | 20 | |
| 2 | 19하 | 바닥판 | 균열(0.3mm미만) | 0.1 | 0.5 | | 5.00 | m | 10 | |
