상주영천고속도로 2024~2025년 시설물 안전점검 용역  
(2024년 하반기 정기안전점검)

# 외 관 조 사 망 도

상촌교

2024.11

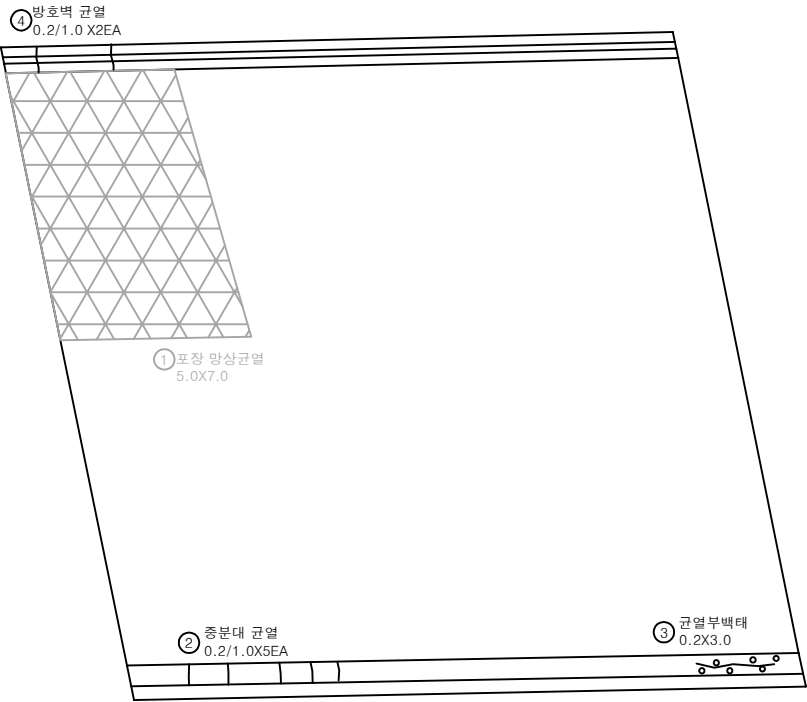
| 번호 | 구분 | 부재 | 손상내용 | 손상현황 | | | | | | 비 고 |
|---|---|---|---|---|---|---|---|---|---|---|
| 1 | 19하 | 교면포장 | 포장 망상균열 | | 5.0 | 7.0 | 35.00 | ㎡ | 1 | 21'상 보수 |
| 2 | 19하 | 중분대 | 중분대 균열 | 0.2 | 1.0 | | 5.00 | m | 5 | |
| 3 | 21하 | 중분대 | 균열부백대 | | 0.2 | 3.0 | 0.60 | ㎡ | 1 | |
| 4 | 23하 | 방호벽 | 방호벽 균열 | 0.2 | 1.0 | | 2.00 | m | 2 | |

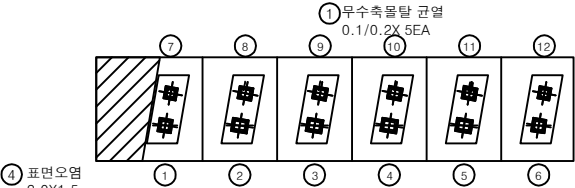
정면

| 번호 | 구분 | 부재 | 손상내용 | 손상현황 | | | | | | 비 고 |
|---|---|---|---|---|---|---|---|---|---|---|
| 1 | 19하 | 교량받침 | 무수축물탈 균열 | 0.1 | 0.2 | | 1.00 | m | 5 | |
| 2 | 19하 | 교각 | 균열(0.3mm미만) | 0.2 | 2.0 | | 6.00 | m | 3 | |
| 3 | 19하 | 교각 | 균열(0.3mm미만) | 0.2 | 2.0 | | 4.00 | m | 2 | |

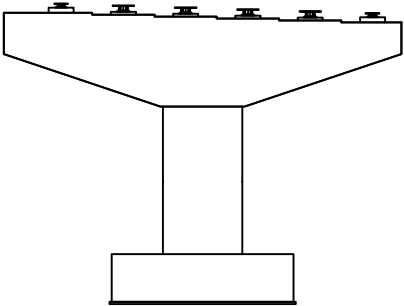
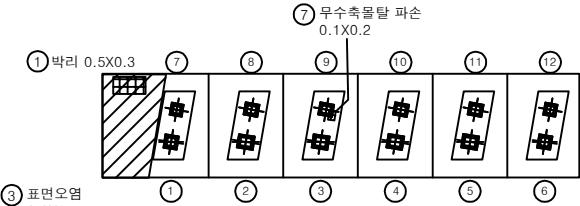
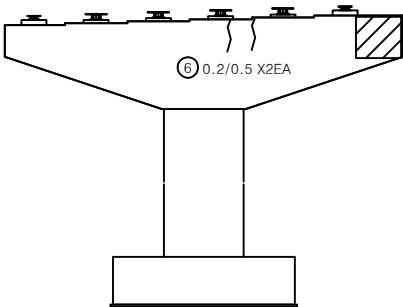
정 면

| 번호 | 구분 | 부재 | 손상내용 | 손상현황 | | | | | 비 고 |
|---|---|---|---|---|---|---|---|---|---|
| 2 | 19하 | 교각 | 균열(0.3mm미만) | 0.2 | 2.0 | | 2.00 | m | 1 |
| 6 | 23하 | 교각 | 균열(0.3mm미만) | 0.2 | 0.5 | | 1.00 | m | 2 |

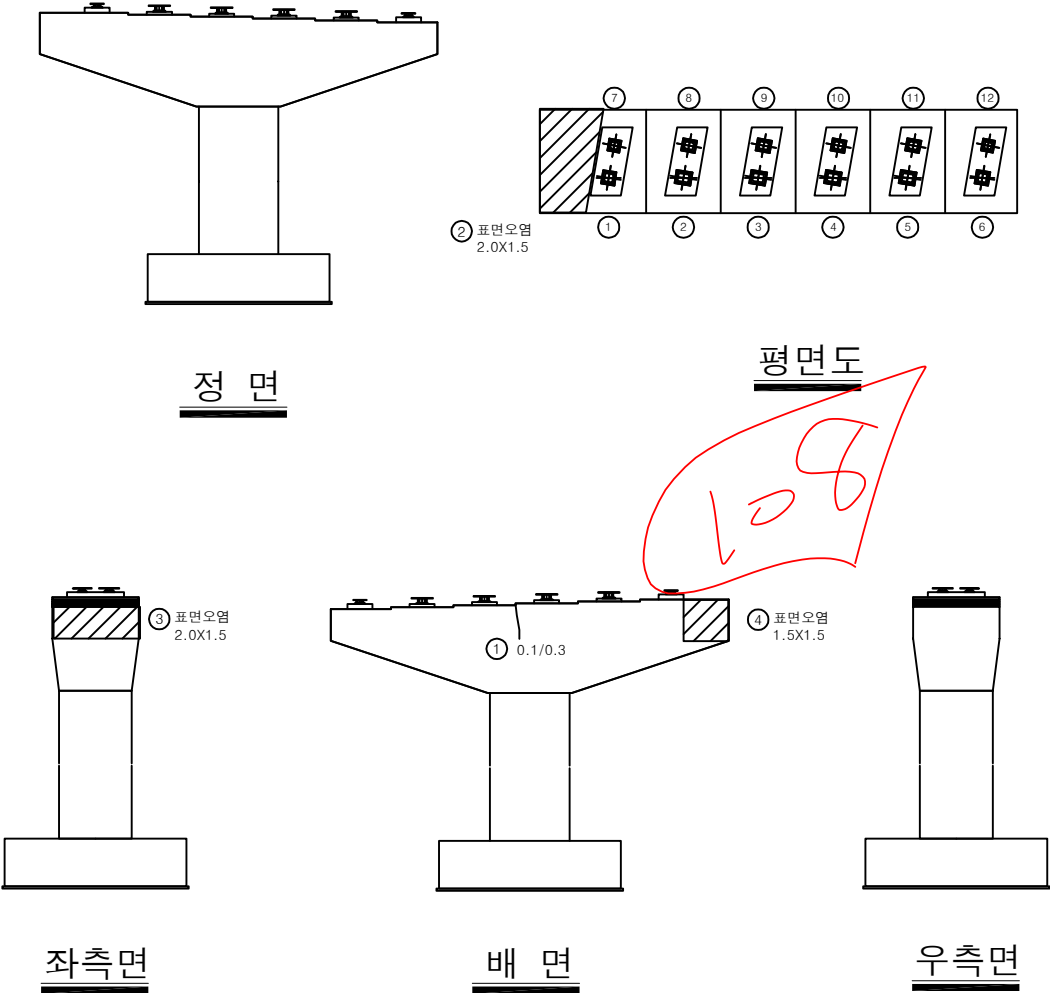
| 번호 | 구분 | 부재 | 손상내용 | 손상현황 | | | | | 비고 |
|---|---|---|---|---|---|---|---|---|---|
| 1 | 19하 | 교각 | 균열(0.3mm미만) | 0.1 | 0.3 | | 0.30 | m | 1 |

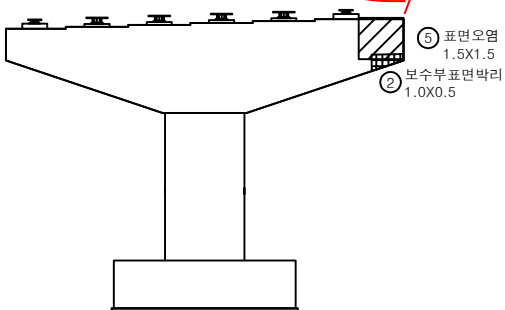
정면

| 번호 | 구분 | 부재 | 손상내용 | 손상현황 | | | | | 비고 |
|---|---|---|---|---|---|---|---|---|---|
| 1 | 19하 | 교각 | 균열(0.3mm미만) | 0.2 | 2.0 | | 2.00 | m | 1 |

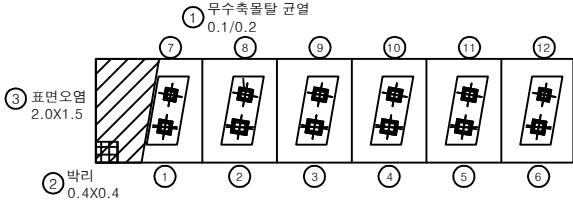
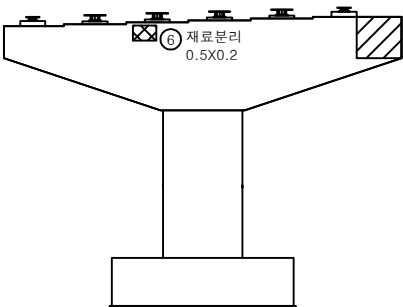
정면

| 번호 | 구분 | 부재 | 손상내용 | 손상현황 | | | | | 비고 |
|---|---|---|---|---|---|---|---|---|---|
| 1 | 19하 | 교량받침 | 무수축물탈 균열 | 0.1 | 0.2 | | 0.20 | m | 1 |

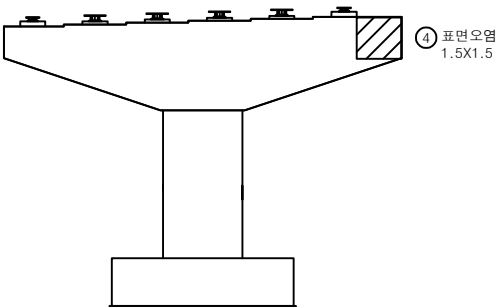
정면

| 번호 | 구분 | 부재 | 손상내용 | 손상현황 | | | | | 비고 |
|---|---|---|---|---|---|---|---|---|---|
| 1 | 19하 | 교량받침 | 무수축물탈 균열 | 0.2 | 0.2 | | 0.20 | m | 1 |
| 5 | 23하 | 교량받침 | 무수축물탈 균열 | 0.1 | 0.2 | | 0.20 | m | 1 |

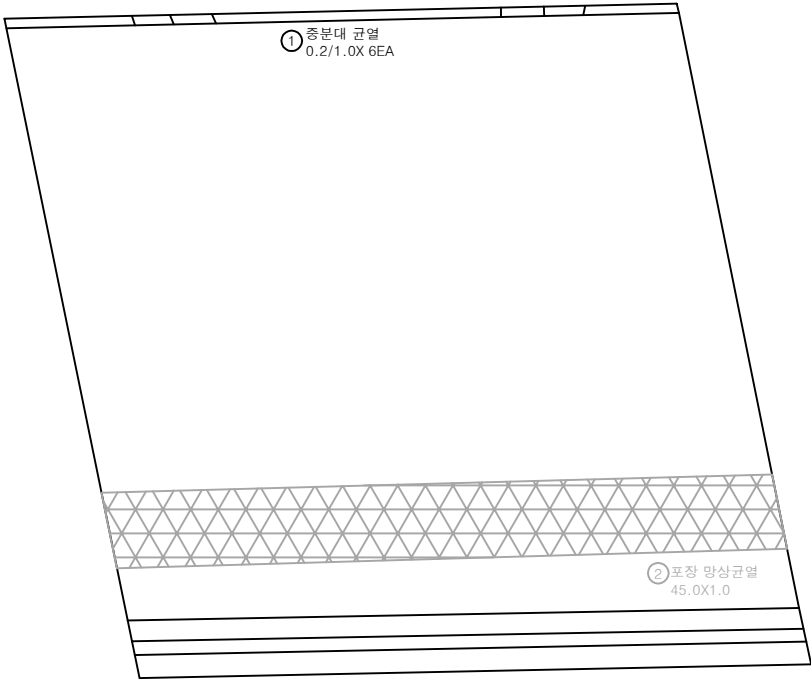
영천 방향

| 번호 | 구분 | 부재 | 손상내용 | 손상현황 | | | | | | 비 고 |
|---|---|---|---|---|---|---|---|---|---|---|
| 1 | 19하 | 중분대 | 중분대 균열 | 0.2 | 1.0 | | 6.00 | m | 6 | |
| 2 | 19하 | 교면포장 | 포장 망상균열 | | 45.0 | 1.0 | 45.00 | m <sup>2</sup> | 1 | 21'살 보수 |

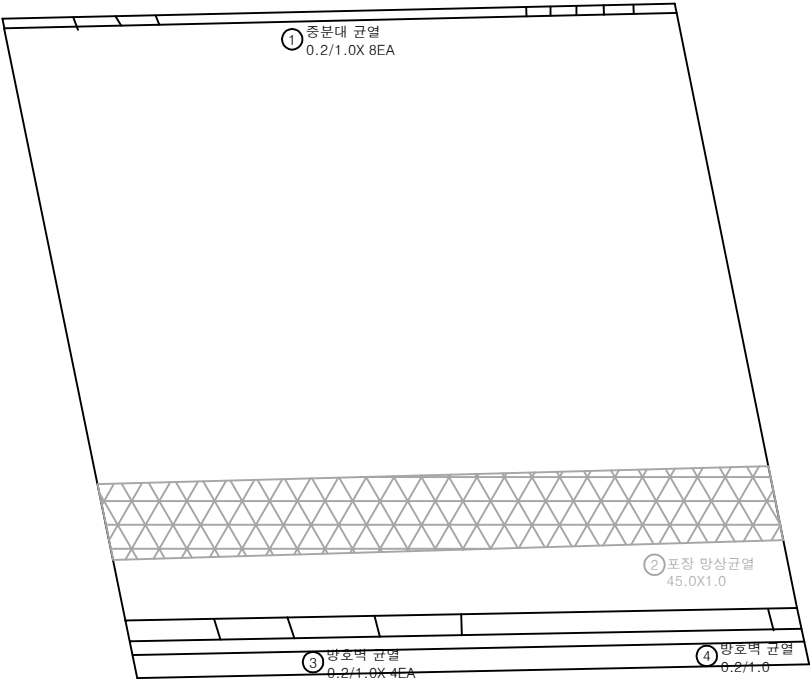
영천 방향

| 번호 | 구분 | 부재 | 손상내용 | 손상현황 | | | | | | 비 고 |
|---|---|---|---|---|---|---|---|---|---|---|
| 1 | 19하 | 중분대 | 중분대 균열 | 0.2 | 1.0 | | 10.00 | m | 10 | |
| 2 | 19하 | 교면포장 | 포장 망상균열 | | 45.0 | 1.0 | 45.00 | m <sup>2</sup> | 1 | 21'살 보수 |
| 3 | 19하 | 방호벽 | 방호벽 균열 | 0.2 | 1.0 | | 5.00 | m | 5 | |

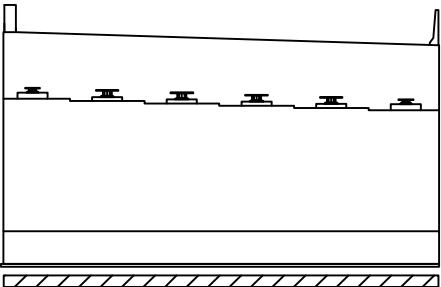
정면

② 법면 밀림  
L=15.0m
