상주영천고속도로 2024~2025년 시설물 안전점검 용역  
(2024년 하반기 정기안전점검)

# 외 관 조 사 망 도

장곡교

2024.11

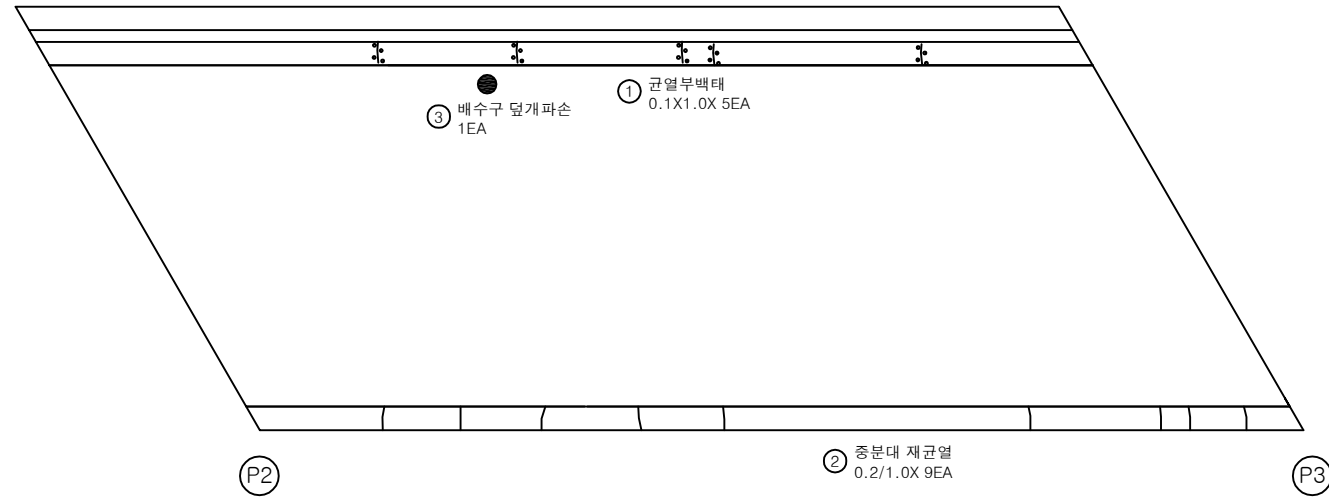
영천방향

| 번호 | 구분 | 부재 | 손상내용 | 손상현황 | | | | | | 비고 |
|---|---|---|---|---|---|---|---|---|---|---|
| 1 | 19하 | 방호벽 | 균열부백태 | | 1.0 | 0.5 | 1.00 | m <sup>2</sup> | 2 | |
| 2 | 19하 | 방호벽 | 균열부백태 | | 0.1 | 1.0 | 0.20 | m <sup>2</sup> | 2 | |
| 3 | 19하 | 중분대 | 중분대 재균열 | 0.2 | 1.0 | | 5.00 | m | 5 | |

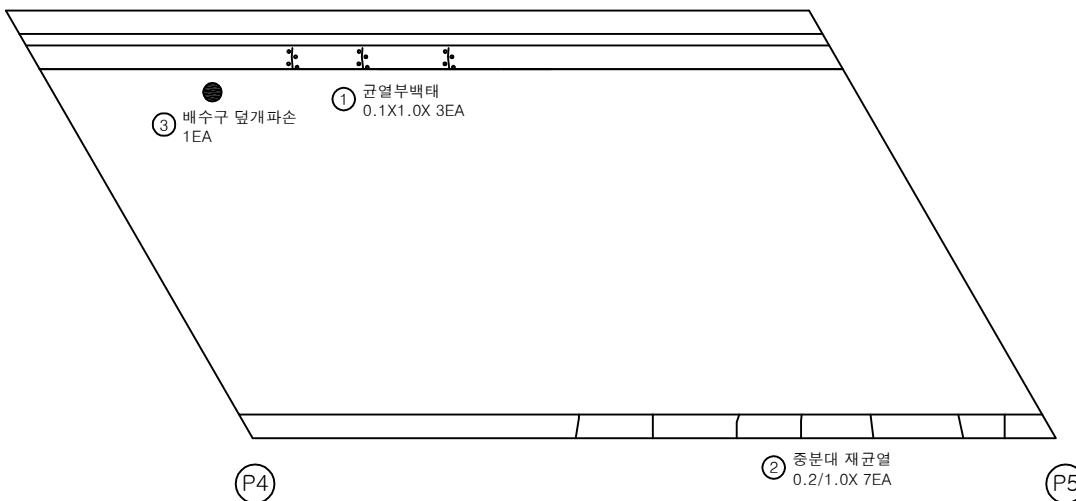
영천방향

| 번호 | 구분 | 부재 | 손상내용 | 손상현황 | | | | | | 비고 |
|---|---|---|---|---|---|---|---|---|---|---|
| 1 | 19하 | 방호벽 | 균열부백태 | | 0.1 | 1.0 | 0.30 | m <sup>2</sup> | 3 | |
| 2 | 19하 | 중분대 | 중분대 재균열 | 0.2 | 1.0 | | 7.00 | m | 7 | |

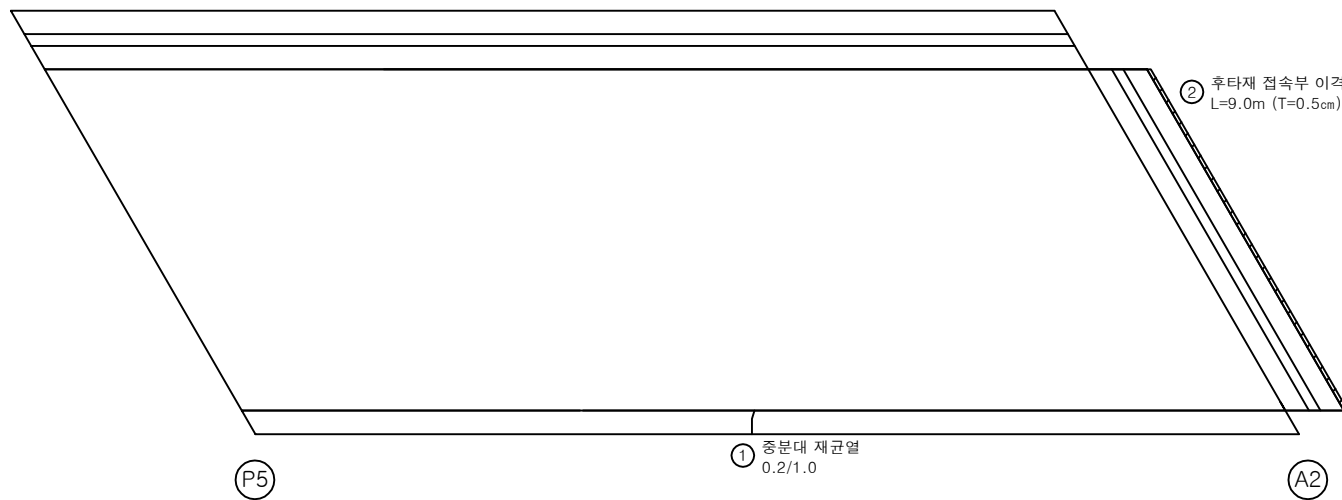
영천방향

| 번호 | 구분 | 부재 | 손상내용 | 손상현황 | | | | | | 비고 |
|---|---|---|---|---|---|---|---|---|---|---|
| 1 | 19하 | 중분대 | 중분대 재균열 | 0.2 | 1.0 | | 1.00 | m | 1 | |

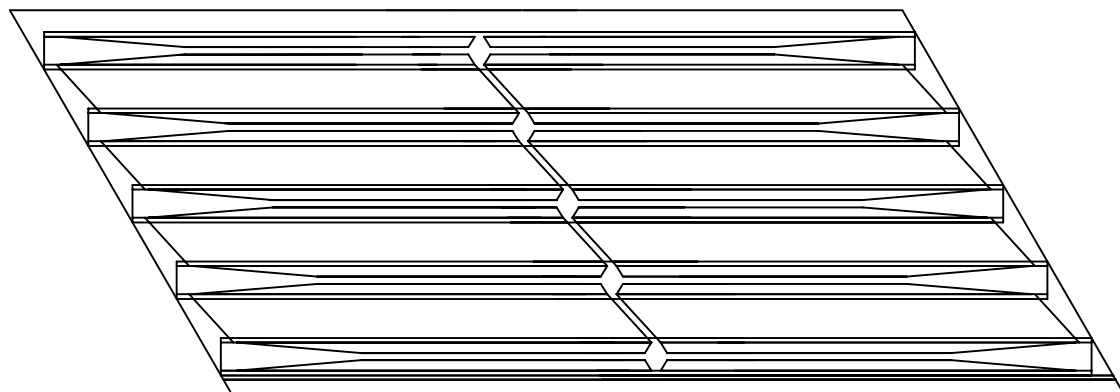
상주방향

| 번호 | 구분 | 부재 | 손상내용 | 손상현황 | | | | | | 비고 |
|---|---|---|---|---|---|---|---|---|---|---|
| 3 | 21하 | 바닥판 | 철근부식 | | 4.5 | 0.1 | 0.45 | m <sup>2</sup> | 1 | |

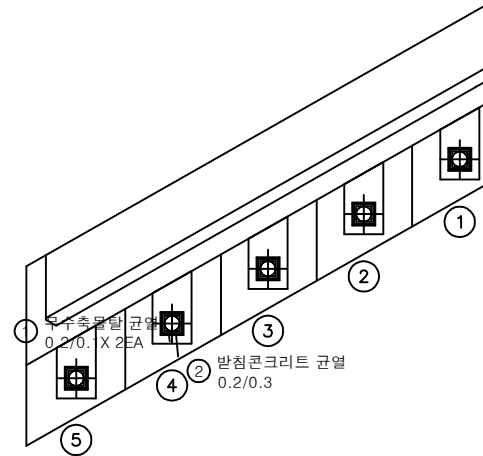
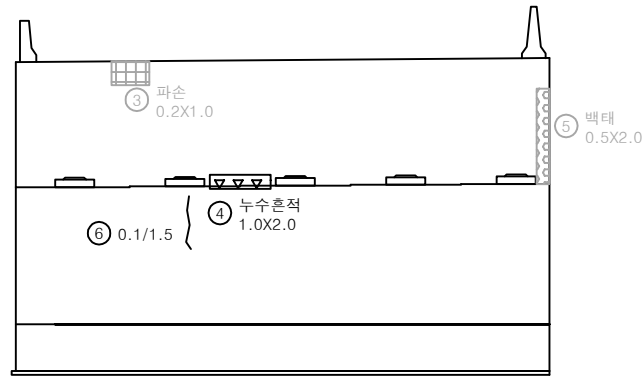
| 번호 | 구분 | 부재 | 손상내용 | 손상현황 | | | | | | 비고 |
|---|---|---|---|---|---|---|---|---|---|---|
| 1 | 19하 | 교량받침 | 무수축물말 균열 | 0.2 | 0.1 | | 0.20 | m | 2 | |
| 2 | 19하 | 교량받침 | 받침콘크리트 균열 | 0.2 | 0.3 | | 0.30 | m | 1 | |
| 4 | 19하 | 교대 | 누수흔적 | | 1.0 | 2.0 | 2.00 | m <sup>2</sup> | 1 | |
| 6 | 21하 | 교대 | 균열(0.3mm미만) | 0.1 | 1.5 | | 1.50 | m | 1 | |

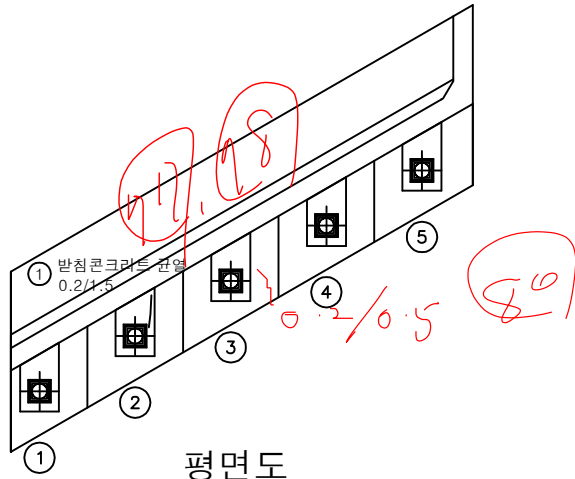
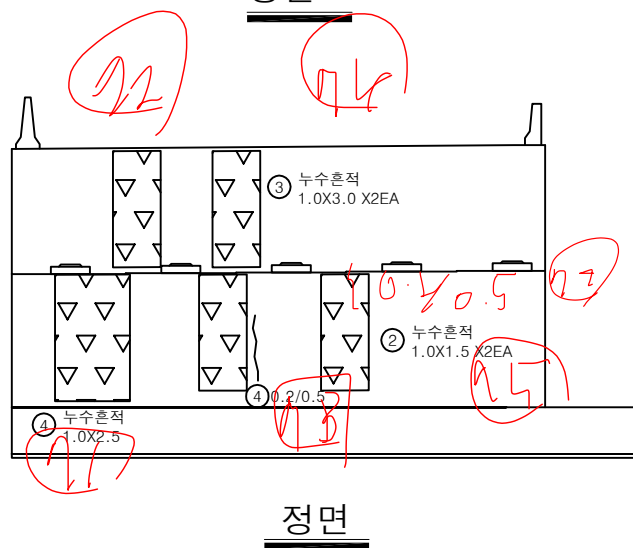
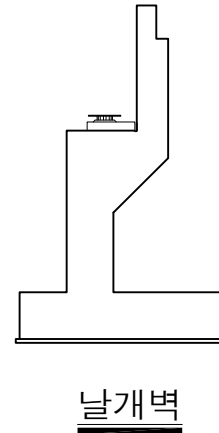
| 번호 | 구분 | 부재 | 손상내용 | 손상현황 | | | | | | 비고 |
|---|---|---|---|---|---|---|---|---|---|---|
| 1 | 19하 | 교량발침 | 발침콘크리트 균열 | 0.2 | 1.5 | | 1.50 | m | 1 | |
| 2 | 21하 | 교대 | 누수흔적 | | 1.0 | 1.5 | 3.00 | m <sup>2</sup> | 2 | |
| 3 | 23하 | 교대 | 누수흔적 | | 1.0 | 3.0 | 6.00 | m <sup>2</sup> | 2 | |
| 4 | 24상 | 교대 | 누수흔적 | | 1.0 | 2.5 | 2.50 | m <sup>2</sup> | 1 | |
| 5 | 24상 | 교대 | 균열(0.3mm이만) | 0.2 | 0.5 | | 0.50 | m | 1 | |

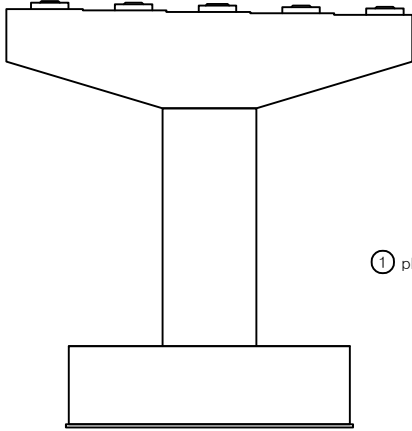
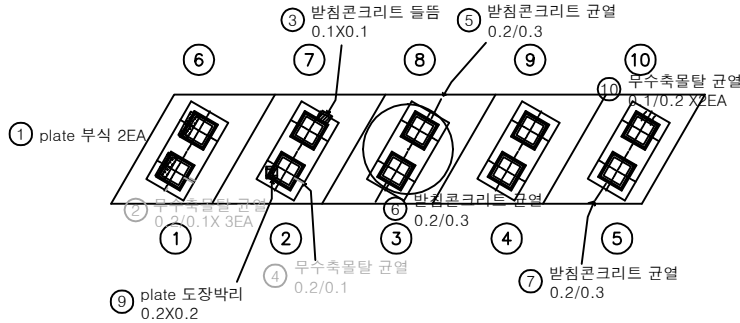
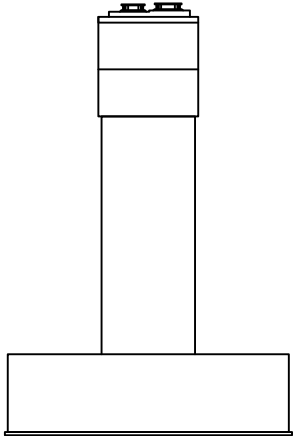
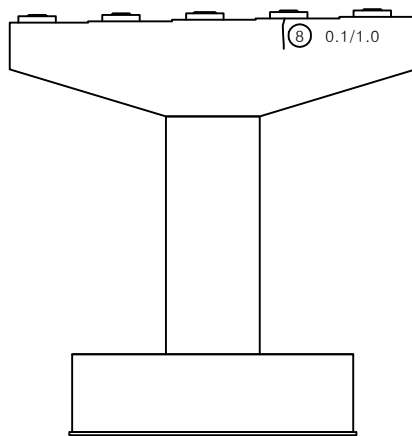
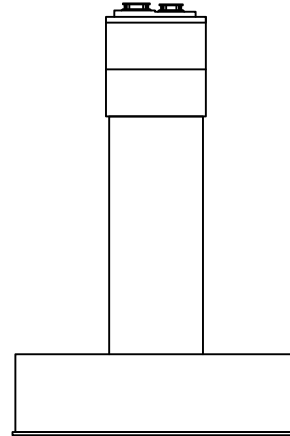
| 번호 | 구분 | 부재 | 손상내용 | 손상현황 | | | | | 비 고 |
|---|---|---|---|---|---|---|---|---|---|
| 1 | 19하 | 교량발침 | plate 부식 | | | | 2.00 | EA | 2 |
| 2 | 19하 | 교량발침 | 무수축물탈 균열 | 0.2 | 0.1 | | 0.30 | m | 3 |
| 4 | 19하 | 교량발침 | 무수축물탈 균열 | 0.2 | 0.1 | | 0.10 | m | 1 |
| 5 | 19하 | 교량발침 | 받침콘크리트 균열 | 0.2 | 0.3 | | 0.30 | m | 1 |
| 6 | 19하 | 교량발침 | 받침콘크리트 균열 | 0.2 | 0.3 | | 0.30 | m | 1 |
| 7 | 19하 | 교량발침 | 받침콘크리트 균열 | 0.2 | 0.3 | | 0.30 | m | 1 |
| 8 | 19하 | 교각 | 균열(0.3mm미만) | 0.1 | 1.0 | | 1.00 | m | 1 |
| 10 | 23하 | 교량발침 | 무수축물탈 균열 | 0.1 | 0.2 | | 0.40 | m | 2 |

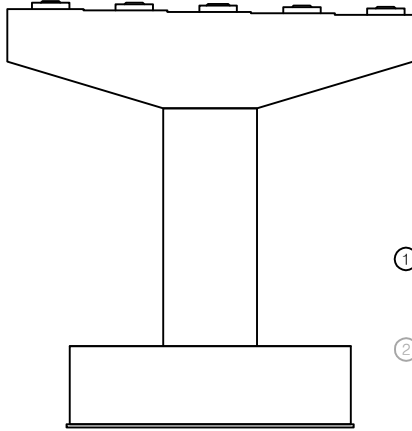
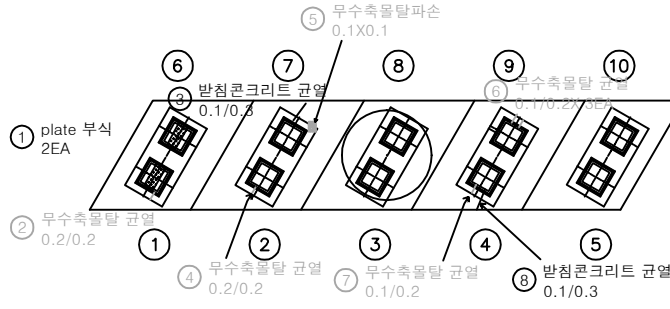
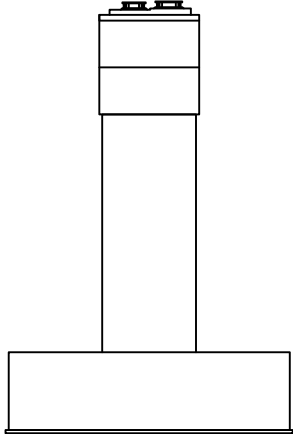
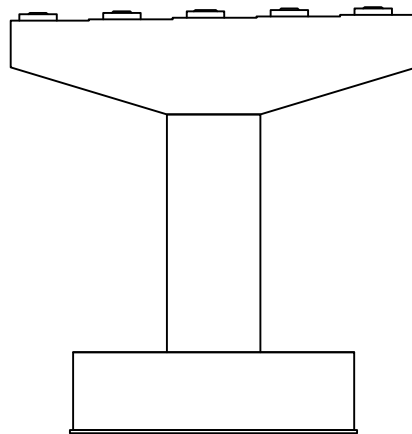
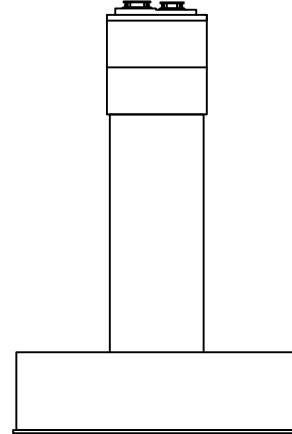
| 번호 | 구분 | 부재 | 손상내용 | 손상현황 | | | | | 비고 |
|---|---|---|---|---|---|---|---|---|---|
| 1 | 19하 | 교량발침 | plate 부식 | | | | 2.00 | EA | 2 |
| 2 | 19하 | 교량발침 | 무수축물탈 균열 | 0.2 | 0.2 | | 0.20 | m | 1 |
| 3 | 19하 | 교량발침 | 받침콘크리트 균열 | 0.1 | 0.3 | | 0.30 | m | 1 |
