상주영천고속도로 2024~2025년 시설물 안전점검 용역  
(2024년 하반기 정기안전점검)

# 외 관 조 사 망 도

오실교

2024.11

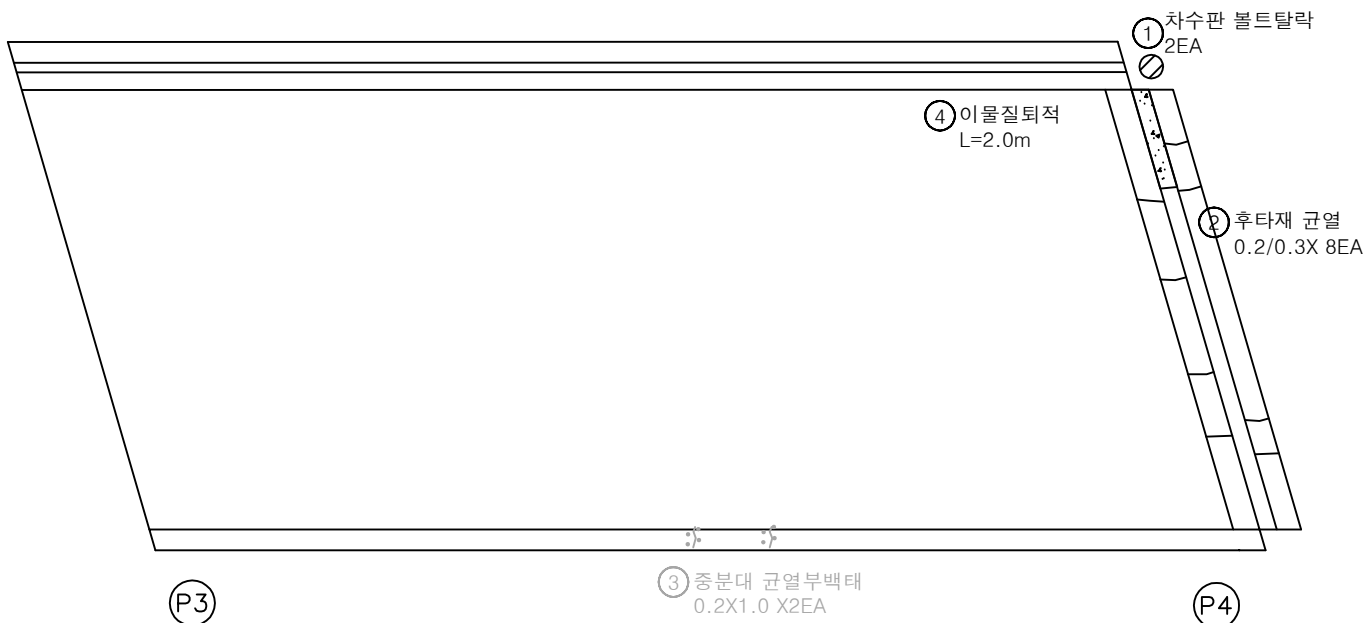
① 중분대 균열부백태  
0.2X1.0 X3EA

| 번호 | 구분 | 부재 | 손상내용 | 손상현황 | | | | | | 비고 |
|---|---|---|---|---|---|---|---|---|---|---|
| 1 | 21하 | 중분대 | 균열부백태 | | 0.2 | 1.0 | 0.60 | m <sup>2</sup> | 3 | 22'상 보수 |

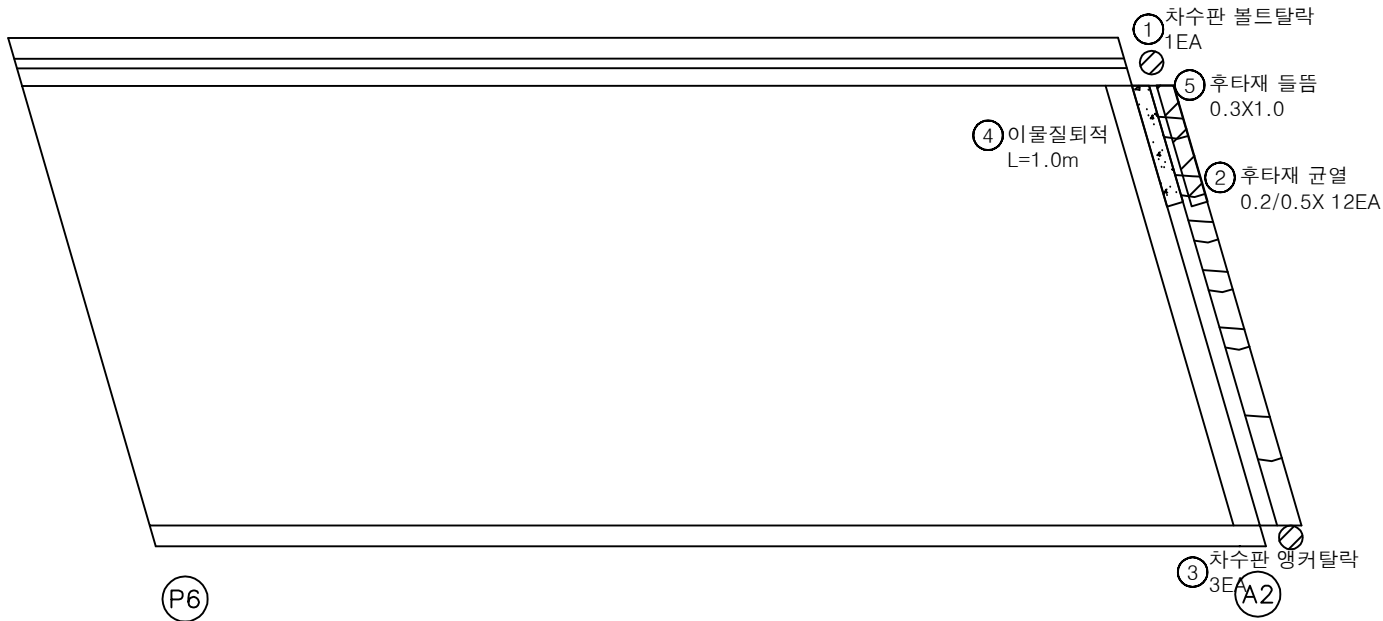
| 번호 | 구분 | 부재 | 손상내용 | 손상현황 | | | | | | 비고 |
|---|---|---|---|---|---|---|---|---|---|---|
| 2 | 19하 | 신축이음 | 후타재 균열 | 0.2 | 0.5 | | 6.00 | m | 12 | |

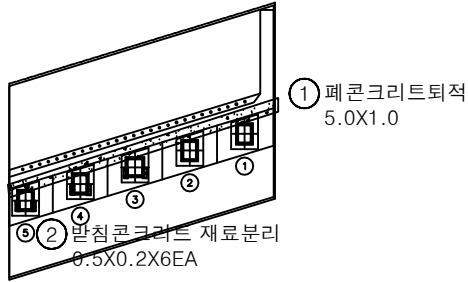
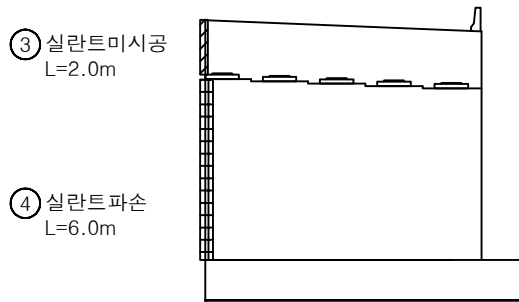
| 번호 | 구분 | 부재 | 손상내용 | 손상현황 | | | | | | 비고 |
|---|---|---|---|---|---|---|---|---|---|---|
| 1 | 21하 | 교량받침 | plate 부식 | | | | 1.00 | EA | 1 | |

① plate 부식  
1EA

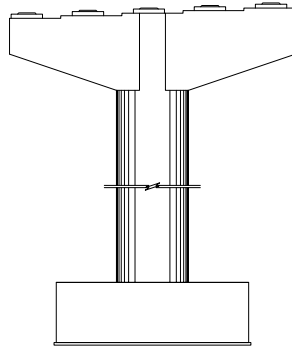
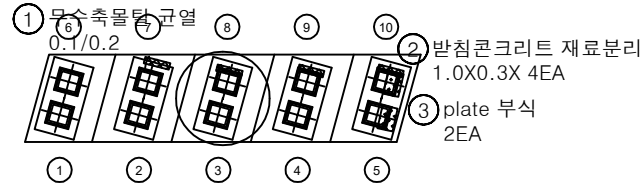
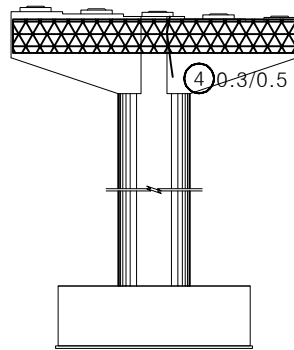
| 번호 | 구분 | 부재 | 손상내용 | 손상현황 | | | | | | 비고 |
|---|---|---|---|---|---|---|---|---|---|---|
| 1 | 19하 | 교량받침 | 무수축물탈 균열 | 0.1 | 0.2 | | 0.20 | m | 1 | |
| 3 | 19하 | 교량받침 | plate 부식 | | | | 2.00 | EA | 2 | |
| 4 | 19하 | 교각 | 균열(0.3mm이상) | 0.3 | 0.5 | | 0.50 | m | 1 | |
| 5 | 19하 | 교각 | 망상균열 | 0.2 | 10.0 | 1.5 | 15.00 | m <sup>2</sup> | 1 | |

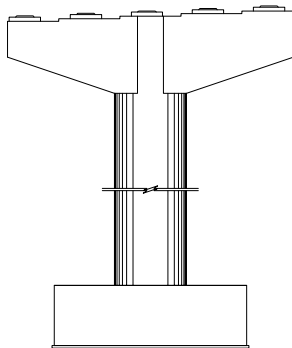
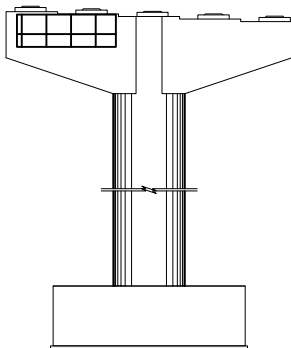
③ 표면박리  
5.0X1.0

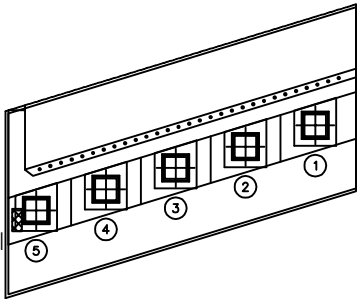
평면도

① 받침콘크리트 재료분리  
0.2X0.5

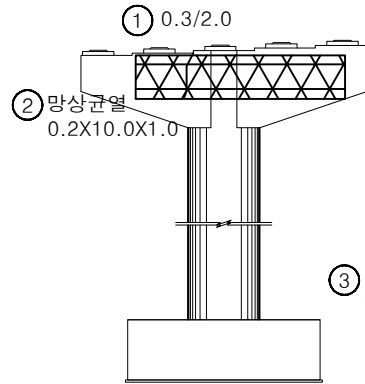
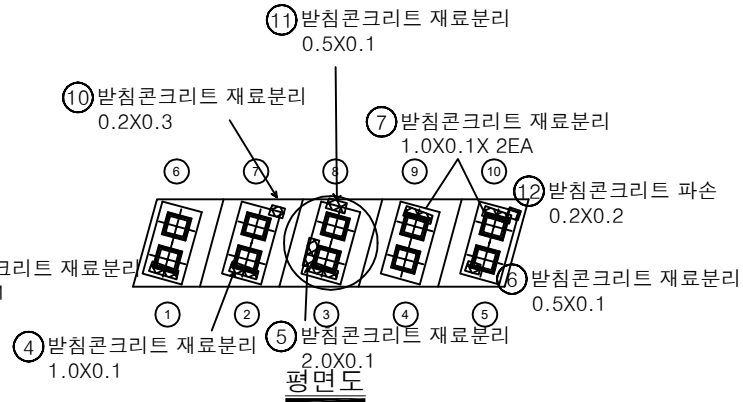
| 번호 | 구분 | 부재 | 손상내용 | 손상현황 | | | | | | 비고 |
|---|---|---|---|---|---|---|---|---|---|---|
| 1 | 19하 | 교각 | 균열(0.3mm이상) | 0.3 | 2.0 | | 2.00 | m | 1 | |
| 2 | 19하 | 교각 | 망상균열 | 0.2 | 10.0 | 1.0 | 10.00 | m² | 1 | |
| 8 | 19하 | 교각 | 균열(0.3mm이상) | 0.2 | 1.0 | | 2.00 | m | 2 | |

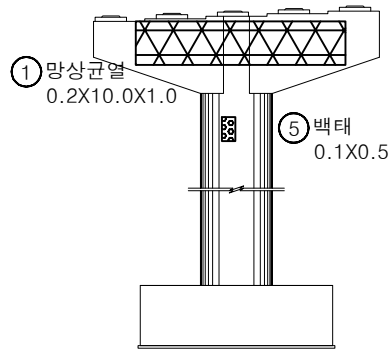
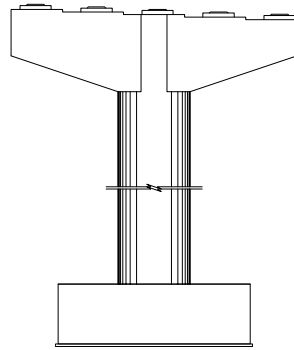
| 번호 | 구분 | 부재 | 손상내용 | 손상현황 | | | | | | 비고 |
|---|---|---|---|---|---|---|---|---|---|---|
| 1 | 19하 | 교각 | 망상균열 | 0.2 | 10.0 | 1.0 | 10.00 | m <sup>2</sup> | 1 | |
| 3 | 19하 | 교각 | 균열(0.3mm미만) | 0.2 | 0.5 | | 1.00 | m | 2 | |
| 4 | 19하 | 교량받침 | plate 부식 | | | | 1.00 | EA | 1 | |

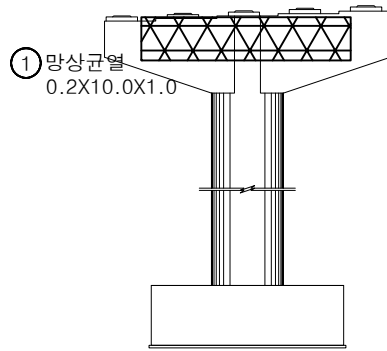
| 번호 | 구분 | 부재 | 손상내용 | 손상현황 | | | | | | 비고 |
|---|---|---|---|---|---|---|---|---|---|---|
| 1 | 19하 | 교각 | 망상균열 | 0.2 | 10.0 | 1.0 | 10.00 | m <sup>2</sup> | 1 | |
| 3 | 19하 | 교량받침 | 무수축물탈 균열 | 0.1 | 0.2 | | 0.20 | m | 1 | |
| 4 | 19하 | 교량받침 | plate 부식 | | | | 1.00 | EA | 1 | |

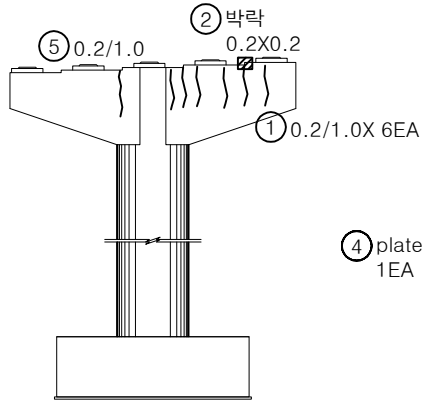
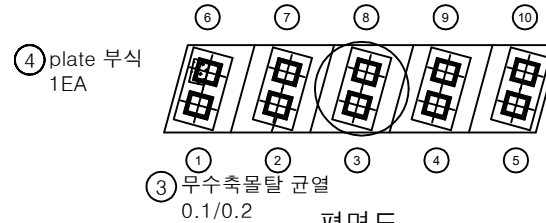
| 번호 | 구분 | 부재 | 손상내용 | 손상현황 | | | | | | 비고 |
|---|---|---|---|---|---|---|---|---|---|---|
| 1 | 19하 | 교각 | 균열(0.3mm미만) | 0.2 | 1.0 | | 6.00 | m | 6 | |
| 3 | 19하 | 교량받침 | 무수축물탈 균열 | 0.1 | 0.2 | | 0.20 | m | 1 | |
| 4 | 19하 | 교량받침 | plate 부식 | | | | 1.00 | EA | 1 | |
| 5 | 23하 | 교각 | 균열(0.3mm미만) | 0.2 | 1.0 | | 1.00 | m | 1 | |

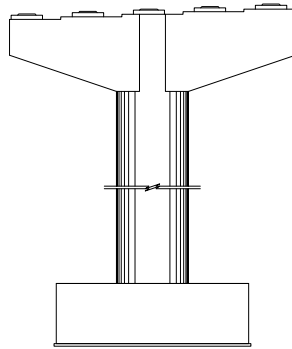
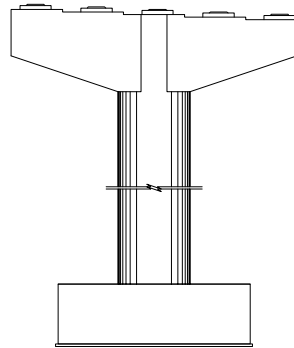
| 번호 | 구분 | 부재 | 손상내용 | 손상현황 | | | | | | 비고 |
|---|---|---|---|---|---|---|---|---|---|---|
| 1 | 19하 | 교량받침 | plate 부식 | | | | 1.00 | EA | 1 | |

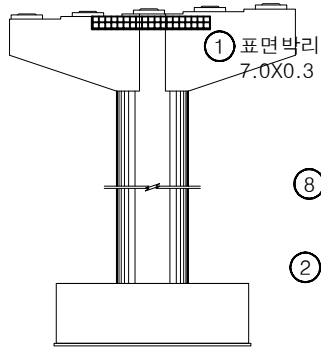
| 번호 | 구분 | 부재 | 손상내용 | 손상현황 | | | | | | 비고 |
|---|---|---|---|---|---|---|---|---|---|---|
| 3 | 19하 | 교량받침 | 무수축물탈 균열 | 0.1 | 0.2 | | 0.60 | m | 3 | |
| 5 | 19하 | 교량받침 | 무수축물탈 균열 | 0.1 | 0.2 | | 0.20 | m | 1 | |
| 6 | 19하 | 교량받침 | 무수축물탈 균열 | 0.1 | 0.2 | | 0.40 | m | 2 | |
| 7 | 19하 | 교량받침 | 무수축물탈 균열 | 0.1 | 0.2 | | 0.20 | m | 1 | |
| 8 | 21하 | 교량받침 | plate 부식 | | | | 1.00 | EA | 1 | |
