상주영천고속도로 2024~2025년 시설물 안전점검 용역  
(2024년 하반기 정기안전점검)

# 외 관 조 사 망 도

불당교

ID : 불당교 슬래브상면 S1 (상주방향)

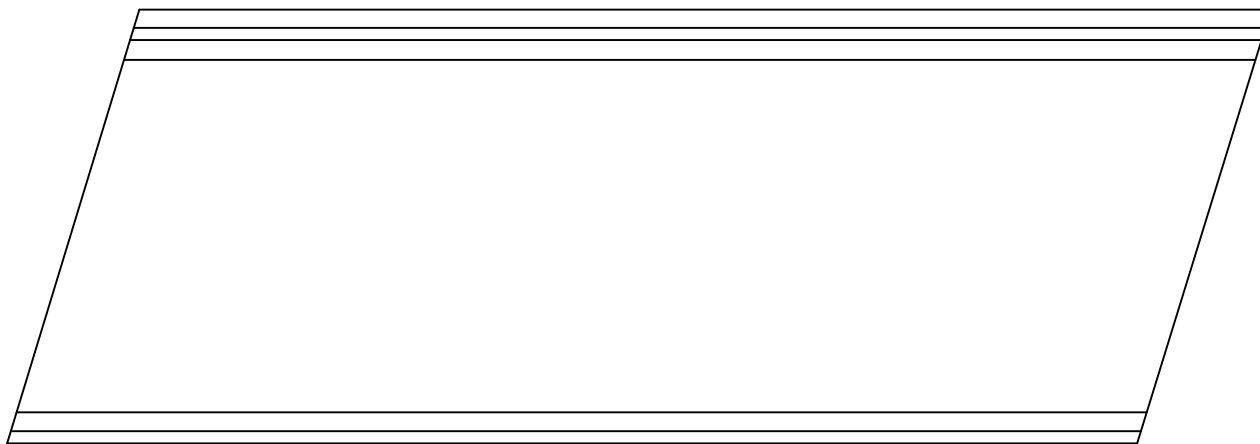
P1

| 번호 | 구분 | 부재 | 손상내용 | 손상현황 | | | | | | 비고 |
|---|---|---|---|---|---|---|---|---|---|---|
| 2 | 19하 | 신속이음 | 후타재 균열 | 0.2 | 0.3 | | 4.80 | m | 16 | |

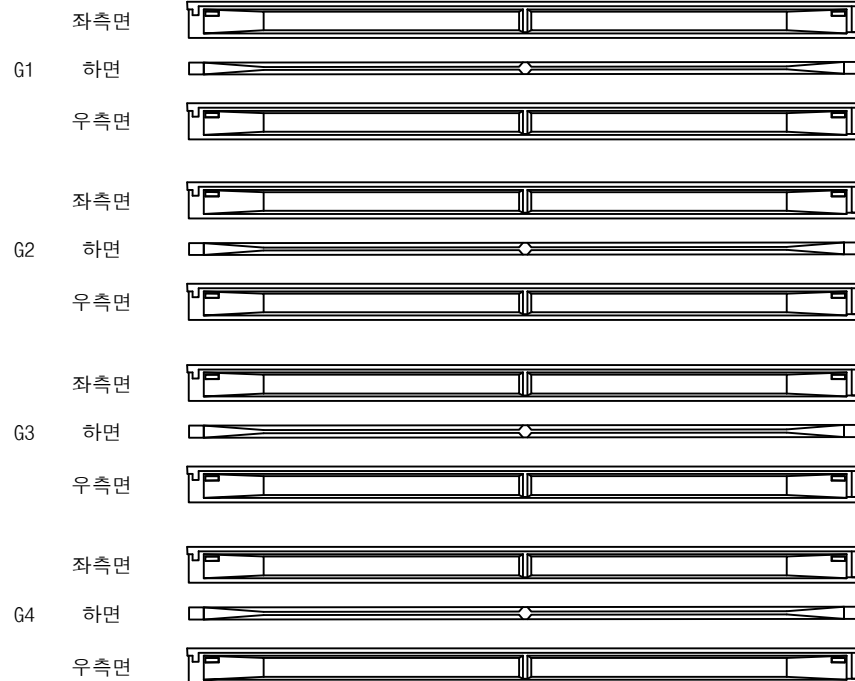
P3

| 번호 | 구분 | 부재 | 손상내용 | 손상현황 | | | | | | 비고 |
|---|---|---|---|---|---|---|---|---|---|---|
| 1 | 23하 | 거더 | 균열(0.3mm미만) | 0.1 | 0.5 | | 0.50 | m | 1 | |

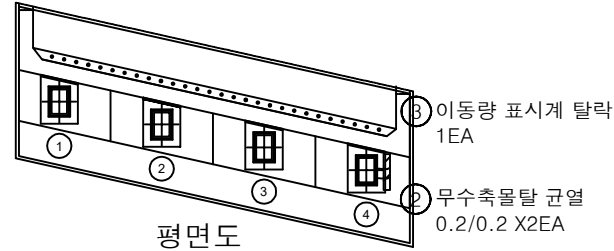
평면도

| 번호 | 구분 | 부재 | 손상내용 | 손상현황 | | | | | | 비고 |
|---|---|---|---|---|---|---|---|---|---|---|
| 2 | 21하 | 교량받침 | 무수축물탈 균열 | 0.2 | 0.2 | | 0.40 | m | 2 | |

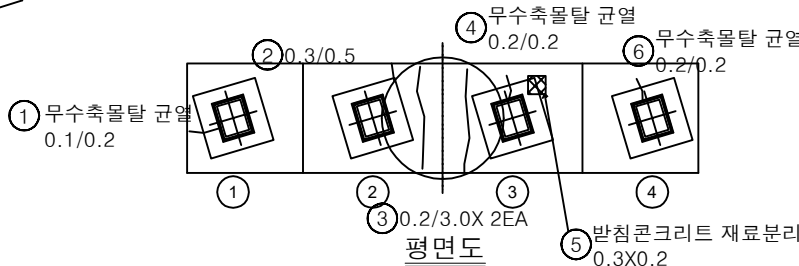
평면도

| 번호 | 구분 | 부재 | 손상내용 | 손상현황 | | | | | | 비고 |
|---|---|---|---|---|---|---|---|---|---|---|
| 1 | 19하 | 교량받침 | 무수축물탈 균열 | 0.1 | 0.2 | | 0.20 | m | 1 | |
| 2 | 19하 | 교각 | 균열(0.3mm이상) | 0.3 | 0.5 | | 0.50 | m | 1 | |
| 3 | 19하 | 교각 | 균열(0.3mm이상) | 0.3 | 3.0 | | 6.00 | m | 2 | |
| 4 | 19하 | 교량받침 | 무수축물탈 균열 | 0.2 | 0.2 | | 0.20 | m | 1 | |
| 6 | 19하 | 교량받침 | 무수축물탈 균열 | 0.2 | 0.2 | | 0.20 | m | 1 | |
| 7 | 19하 | 교각 | 망상균열 | 0.2 | 2.0 | 2.0 | 4.00 | m <sup>2</sup> | 1 | |
| 8 | 19하 | 교각 | 균열(0.3mm이상) | 0.3 | 0.5 | | 0.50 | m | 1 | |
| 9 | 21하 | 교각 | 균열(0.3mm이상) | 0.3 | 2.0 | | 2.00 | m | 1 | |

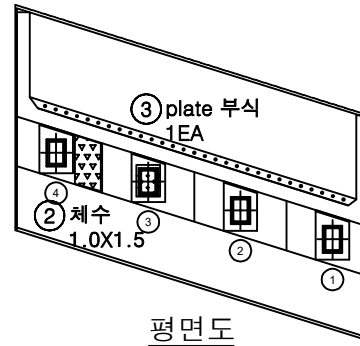
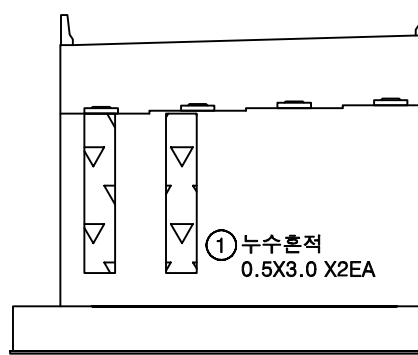
| 번호 | 구분 | 부재 | 손상내용 | 손상현황 | | | | | | 비고 |
|---|---|---|---|---|---|---|---|---|---|---|
| 1 | 19하 | 교대 | 누수흔적 | | 0.5 | 3.0 | 3.00 | m <sup>2</sup> | 2 | |
| 3 | 23하 | 교량받침 | plate 부식 | | | | 1.00 | EA | 1 | |

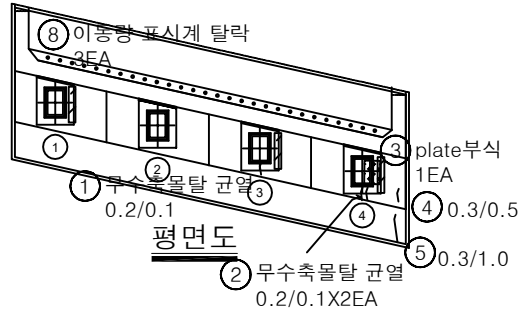
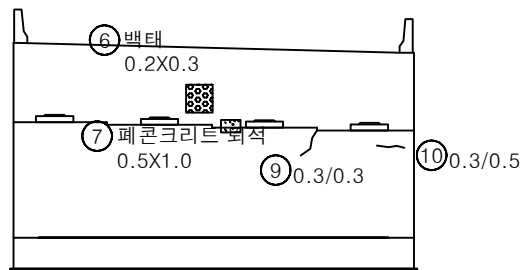
| 번호 | 구분 | 부재 | 손상내용 | 손상현황 | | | | | | 비고 |
|---|---|---|---|---|---|---|---|---|---|---|
| 1 | 19하 | 교량받침 | 무수축물탈 균열 | 0.2 | 0.1 | | 0.10 | m | 1 | |
| 2 | 19하 | 교량받침 | 무수축물탈 균열 | 0.2 | 0.1 | | 0.20 | m | 2 | |
| 3 | 19하 | 교량받침 | plate 부식 | | | | 1.00 | EA | 1 | |
| 4 | 19하 | 교대 | 균열(0.3mm이상) | 0.3 | 0.5 | | 0.50 | m | 1 | |
| 5 | 19하 | 교대 | 균열(0.3mm이상) | 0.3 | 1.0 | | 1.00 | m | 1 | |
| 9 | 23하 | 교대 | 균열(0.3mm이상) | 0.3 | 0.3 | | 0.30 | m | 1 | |
| 10 | 23하 | 교대 | 균열(0.3mm이상) | 0.3 | 0.5 | | 0.50 | m | 1 | |

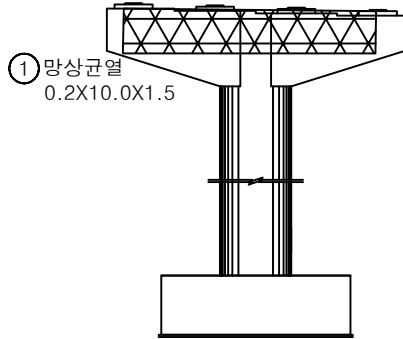
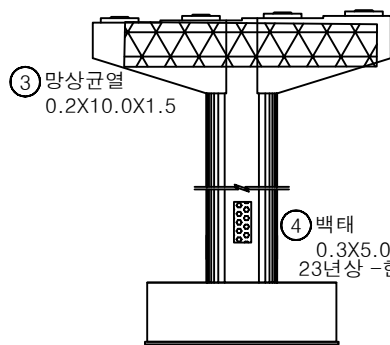
| 번호 | 구분 | 부재 | 손상내용 | 손상현황 | | | | | | 비고 |
|---|---|---|---|---|---|---|---|---|---|---|
| 1 | 19하 | 교각 | 망상균열 | 0.2 | 10.0 | 1.5 | 15.00 | m <sup>2</sup> | 1 | |
| 2 | 19하 | 교량받침 | 무수축물탈 균열 | 0.1 | 0.2 | | 0.40 | m | 2 | |
| 3 | 19하 | 교각 | 망상균열 | 0.2 | 10.0 | 1.5 | 15.00 | m <sup>2</sup> | 1 | |

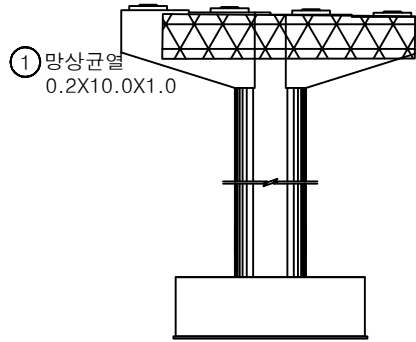
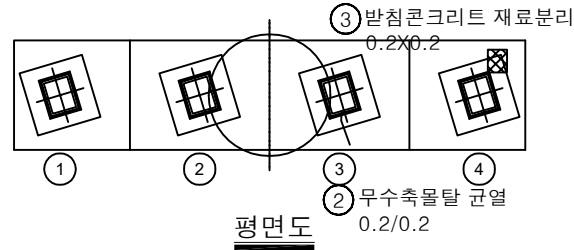
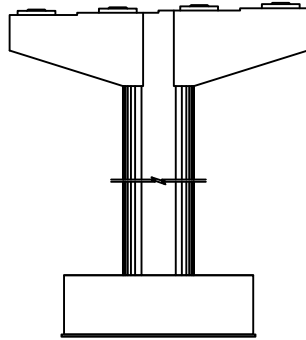
| 번호 | 구분 | 부재 | 손상내용 | 손상현황 | | | | | | 비고 |
|---|---|---|---|---|---|---|---|---|---|---|
| 1 | 19하 | 교각 | 망상균열 | 0.2 | 10.0 | 1.0 | 10.00 | m <sup>2</sup> | 1 | |
| 2 | 19하 | 교량받침 | 무수축물탈 균열 | 0.2 | 0.2 | | 0.20 | m | 1 | |
| 4 | 21하 | 교각 | 망상균열 | 0.2 | 1.5 | 1.5 | 2.25 | m <sup>2</sup> | 1 | |

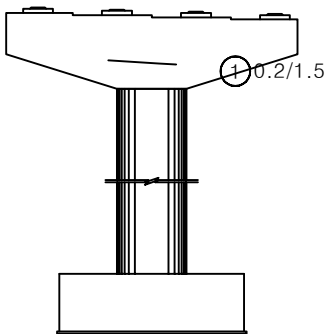
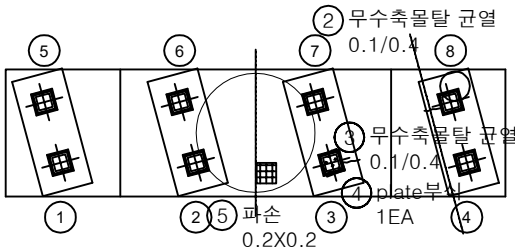
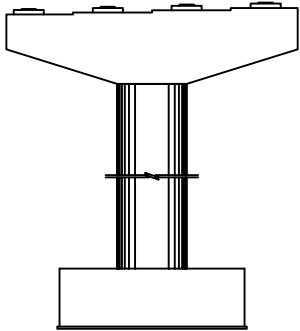
| 번호 | 구분 | 부재 | 손상내용 | 손상현황 | | | | | | 비고 |
|---|---|---|---|---|---|---|---|---|---|---|
| 1 | 19하 | 교각 | 균열(0.3mm미만) | 0.2 | 1.5 | | 1.50 | m | 1 | |
| 2 | 21하 | 교량받침 | 무수축물탈 균열 | 0.1 | 0.4 | | 0.40 | m | 1 | |
| 3 | 21하 | 교량받침 | 무수축물탈 균열 | 0.1 | 0.4 | | 0.40 | m | 1 | |
| 4 | 21하 | 교량받침 | plate 부식 | | | | 1.00 | EA | 1 | |

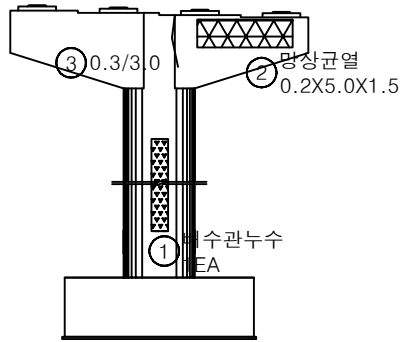
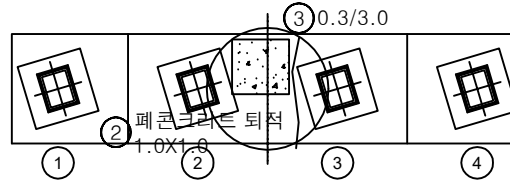
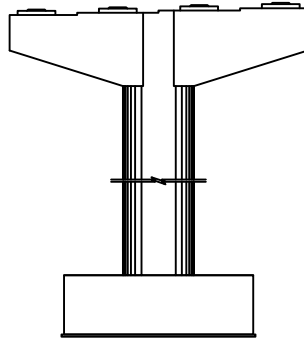
| 번호 | 구분 | 부재 | 손상내용 | 손상현황 | | | | | | 비고 |
|---|---|---|---|---|---|---|---|---|---|---|
| 1 | 19하 | 배수시설 | 배수관 누수 | | | | 1.00 | EA | 1 | |
| 2 | 19하 | 교각 | 망상균열 | 0.2 | 5.0 | 1.5 | 7.50 | m | 1 | |
| 3 | 19하 | 교각 | 균열(0.3mm이상) | 0.3 | 3.0 | | 3.00 | m | 1 | |

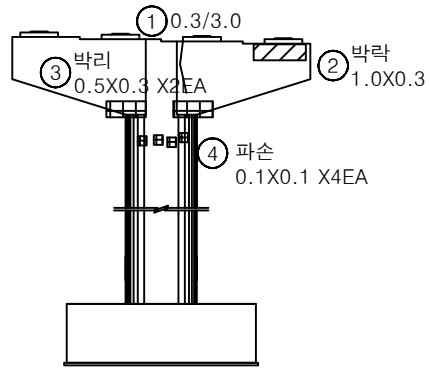
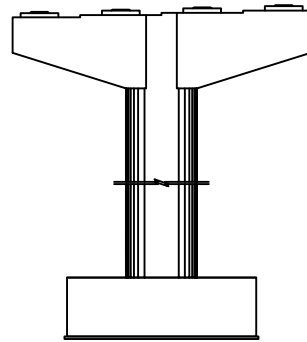
| 번호 | 구분 | 부재 | 손상내용 | 손상현황 | | | | | | 비고 |
|---|---|---|---|---|---|---|---|---|---|---|
| 1 | 19하 | 교각 | 균열(0.3mm이상) | 0.3 | 3.0 | | 3.00 | m | 1 | |
