상주영천고속도로 2024~2025년 시설물 안전점검 용역  
(2024년 하반기 정기안전점검)

# 외 관 조 사 망 도

금매교

2024.11

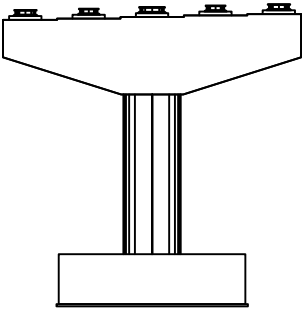
좌측면

1 볼트 부식  
20EA

| 번호 | 구분 | 부재 | 손상내용 | 손상현황 | | | | | | 비고 |
|---|---|---|---|---|---|---|---|---|---|---|
| 1 | 19하 | 교량받침 | 볼트 부식 | | | | 20.00 | EA | 20 | |

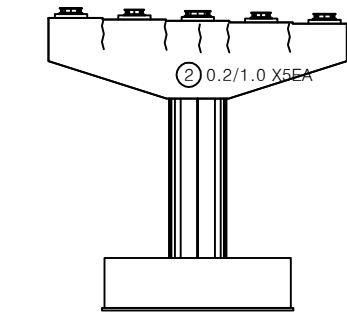
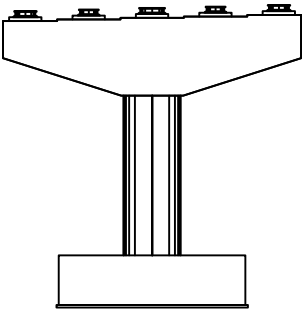
| 도면번호 | 26 |

| 번호 | 구분 | 부재 | 손상내용 | 손상현황 | | | | | | 비고 |
|---|---|---|---|---|---|---|---|---|---|---|
| 1 | 19하 | 교량받침 | 볼트 부식 | | | | 20.00 | EA | 20 | |
| 2 | 23하 | 교각 | 균열(0.3mm미만) | 0.2 | 1.0 | | 5.00 | m | 5 | |

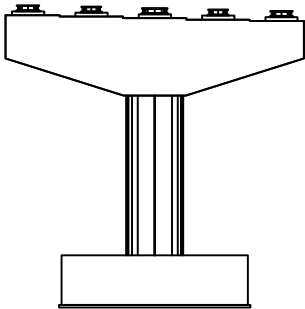
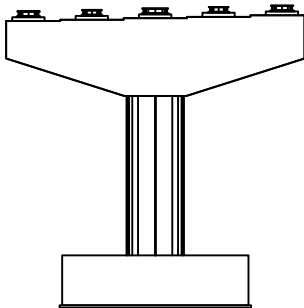
| 도면번호 | 27 |

| 번호 | 구분 | 부재 | 손상내용 | 손상현황 | | | | | | 비고 |
|---|---|---|---|---|---|---|---|---|---|---|
| 2 | 19하 | 교량방침 | 볼트 부식 | | | | 40.00 | EA | 40 | |
| 3 | 19하 | 교량방침 | plate 부식 | | | | 10.00 | EA | 10 | |

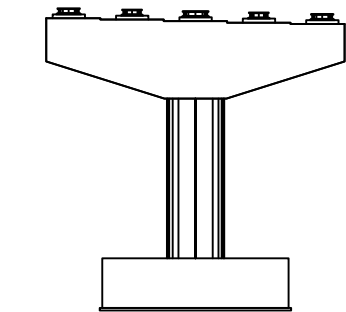
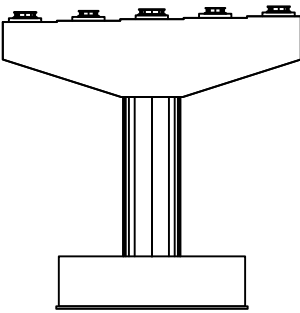
| 번호 | 구분 | 부재 | 손상내용 | 손상현황 | | | | | | 비고 |
|---|---|---|---|---|---|---|---|---|---|---|
| 1 | 21하 | 교량받침 | 볼트 부식 | | | | 20.00 | EA | 20 | |
