상주영천고속도로 2024~2025년 시설물 안전점검 용역  
(2024년 하반기 정기안전점검)

# 외 관 조 사 망 도

신녕교

2024.11

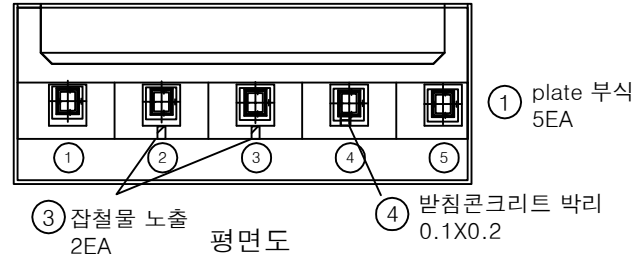
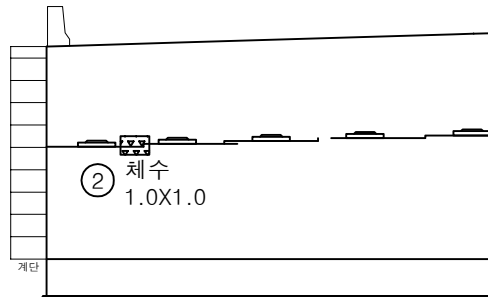
| 번호 | 구분 | 부재 | 손상내용 | 손상현황 | | | | | | 비고 |
|---|---|---|---|---|---|---|---|---|---|---|
| 1 | 23하 | 교량발침 | plate 부식 | | | | 5.00 | EA | 5 | |

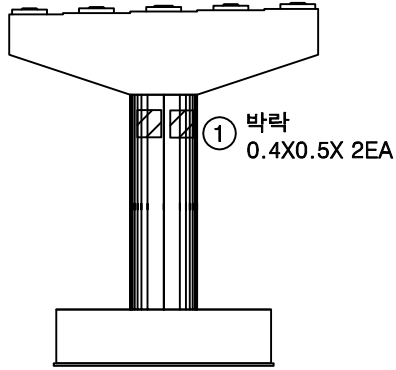
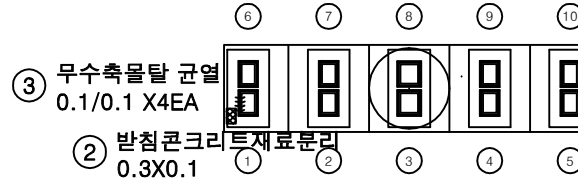
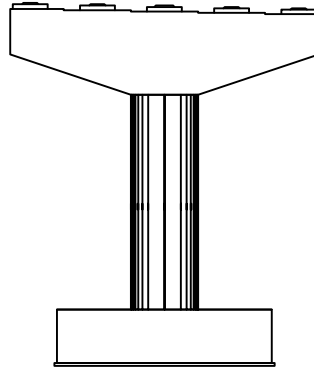
정면

| 번호 | 구분 | 부재 | 손상내용 | 손상현황 | | | | | | 비고 |
|---|---|---|---|---|---|---|---|---|---|---|
| 3 | 23하 | 교량받침 | 무수축물탈 균열 | 0.1 | 0.1 | | 0.40 | m | 4 | |

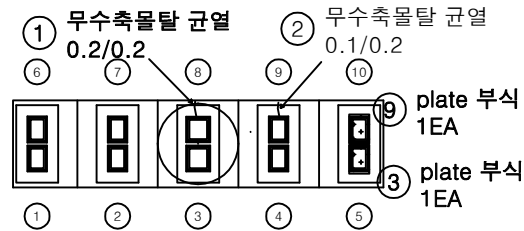
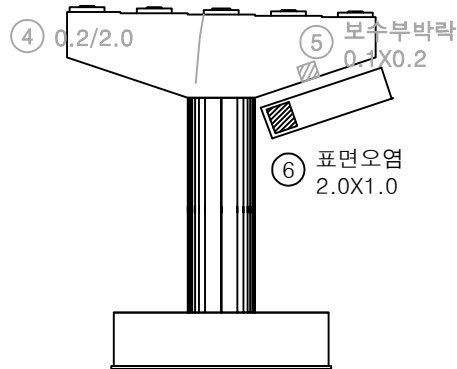
정면

| 번호 | 구분 | 부재 | 손상내용 | 손상현황 | | | | | | 비고 |
|---|---|---|---|---|---|---|---|---|---|---|
| 1 | 19하 | 교량발침 | 무수축물탈 균열 | 0.2 | 0.2 | | 0.20 | m | 1 | |
| 2 | 19하 | 교량발침 | 무수축물탈 균열 | 0.1 | 0.2 | | 0.20 | m | 1 | |
| 3 | 19하 | 교량발침 | plate 부식 | | | | 1.00 | EA | 1 | |
| 4 | 19하 | 교각 | 균열(0.3mm[1만]) | 0.2 | 2.0 | | 2.00 | m | 1 | 21'상 보수 |
| 9 | 23하 | 교량발침 | plate 부식 | | | | 1.00 | EA | 1 | |

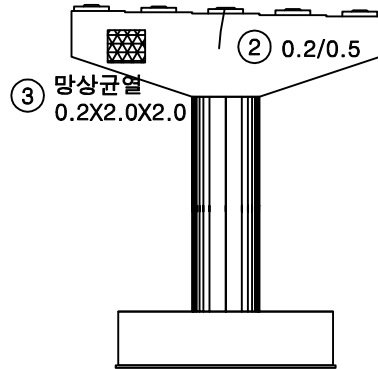
정면

| 번호 | 구분 | 부재 | 손상내용 | 손상현황 | | | | | | 비고 |
|---|---|---|---|---|---|---|---|---|---|---|
| 1 | 19하 | 교각 | 균열(0.3mm미만) | 0.2 | 0.5 | | 0.50 | m | 1 | |
| 2 | 21하 | 교각 | 균열(0.3mm미만) | 0.2 | 0.5 | | 0.50 | m | 1 | |
| 3 | 23하 | 교각 | 망상균열 | 0.2 | 2.0 | 2.0 | 4.00 | m <sup>2</sup> | 1 | |

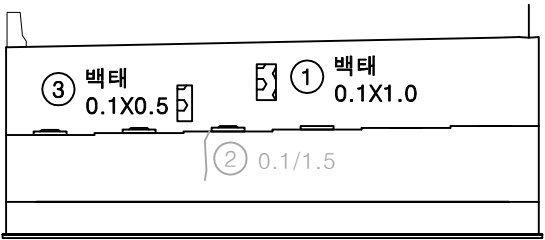
날개벽

| 번호 | 구분 | 부재 | 손상내용 | 손상현황 | | | | | | 비고 |
|---|---|---|---|---|---|---|---|---|---|---|
| 2 | 19하 | 교대 | 균열(0.3mm이하) | 0.1 | 1.5 | | 1.50 | m | 1 | 21'상 보수 |

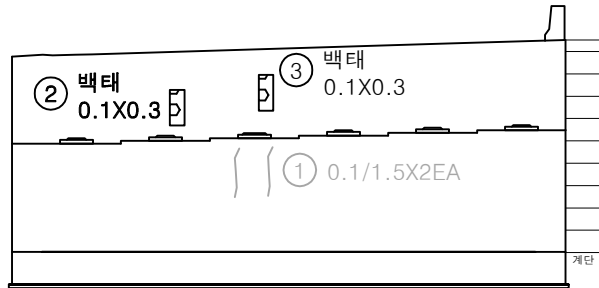
평면도

| 번호 | 구분 | 부재 | 손상내용 | 손상현황 | | | | | | 비고 |
|---|---|---|---|---|---|---|---|---|---|---|
| 1 | 19하 | 교대 | 균열(0.3mm미만) | 0.1 | 1.5 | | 3.00 | m | 2 | 21'형 보수 |
| 4 | 23하 | 교량받침 | plate 부식 | | | | 3.00 | EA | 3 | |

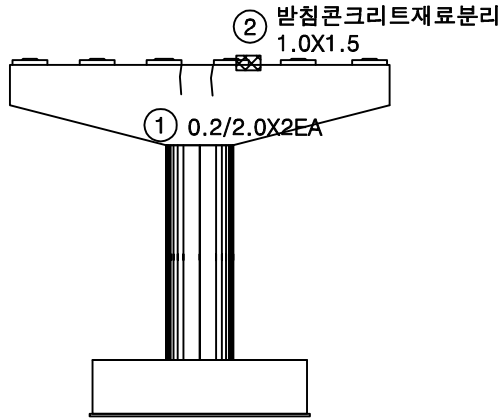
정면

| 번호 | 구분 | 부재 | 손상내용 | 손상현황 | | | | | | 비고 |
|---|---|---|---|---|---|---|---|---|---|---|
| 1 | 19하 | 교각 | 균열(0.3mm미만) | 0.2 | 2.0 | | 4.00 | m | 2 | |
| 3 | 19하 | 교각 | 균열(0.3mm미만) | 0.2 | 2.0 | | 4.00 | m | 2 | |

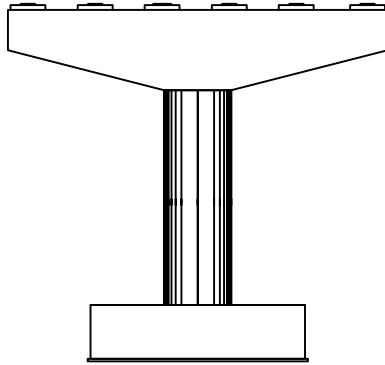
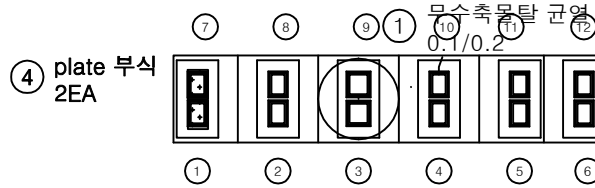
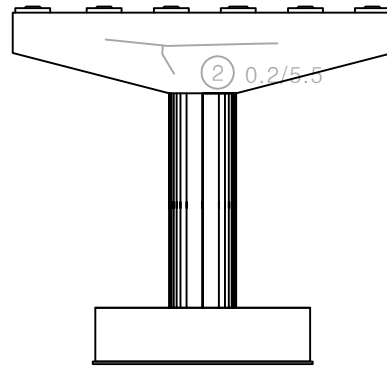
정면

| 번호 | 구분 | 부재 | 손상내용 | 손상현황 | | | | | | 비고 |
|---|---|---|---|---|---|---|---|---|---|---|
| 1 | 19하 | 교량받침 | 무수축물탈 균열 | 0.1 | 0.2 | | 0.20 | m | 1 | |
| 2 | 19하 | 교각 | 균열(0.3mm미만) | 0.2 | 5.5 | | 5.50 | m | 1 | 21'상 보수 |
| 4 | 23하 | 교량받침 | plate 부식 | | | | 2.00 | EA | 2 | |

④ 표면오염  
1.5X1.5

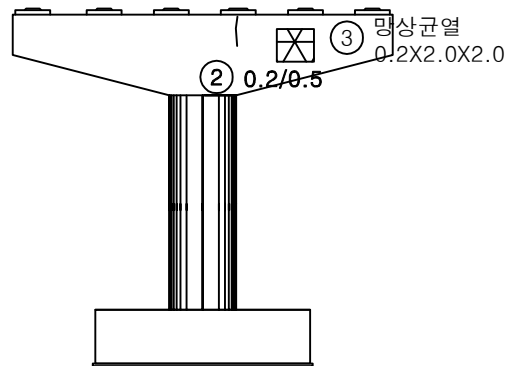
좌측면

| 번호 | 구분 | 부재 | 손상내용 | 손상현황 | | | | | | 비고 |
|---|---|---|---|---|---|---|---|---|---|---|
| 1 | 19하 | 교각 | 균열(0.3mm미만) | 0.2 | 0.5 | | 0.50 | m | 1 | |
| 2 | 21하 | 교각 | 균열(0.3mm미만) | 0.2 | 0.5 | | 0.50 | m | 1 | |
| 3 | 23하 | 교각 | 망상균열 | 0.2 | 2.0 | 2.0 | 4.00 | m <sup>2</sup> | 1 | |
