상주영천고속도로 2024~2025년 시설물 안전점검 용역  
(2024년 하반기 정기안전점검)

# 외 관 조 사 망 도

가래실교

ID : 가래실교 슬래브상면 S1(상주방향)

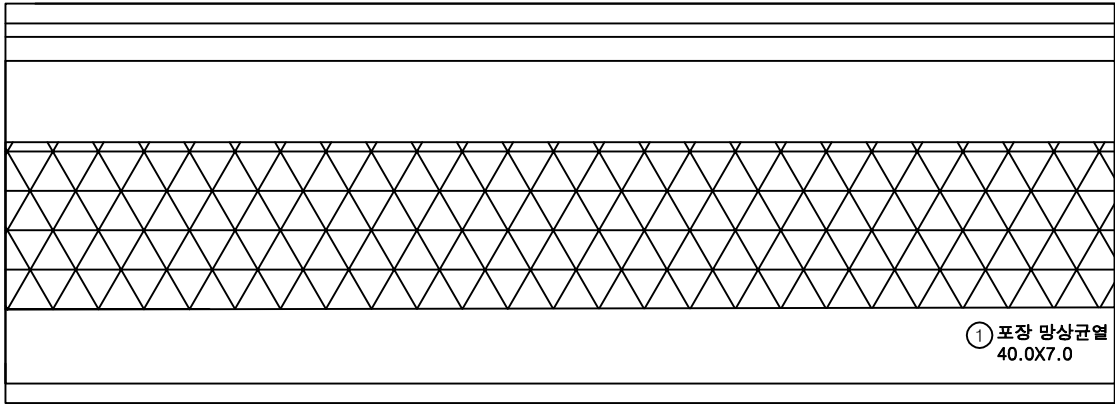
| 번호 | 구분 | 부재 | 손상내용 | 손상현황 | | | | | | 비 고 |
|---|---|---|---|---|---|---|---|---|---|---|
| 1 | 19하 | 교면포장 | 포장 망상균열 | | 40.0 | 7.0 | 280.00 | m <sup>2</sup> | 1 | |

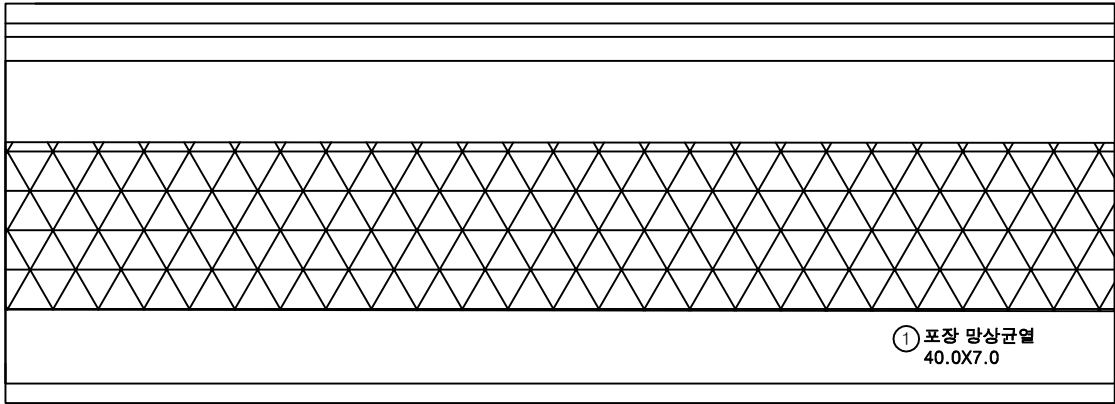
| 번호 | 구분 | 부재 | 손상내용 | 손상현황 | | | | | | 비 고 |
|---|---|---|---|---|---|---|---|---|---|---|
| 1 | 19하 | 교면포장 | 포장 망상균열 | | 40.0 | 7.0 | 280.00 | m <sup>2</sup> | 1 | |

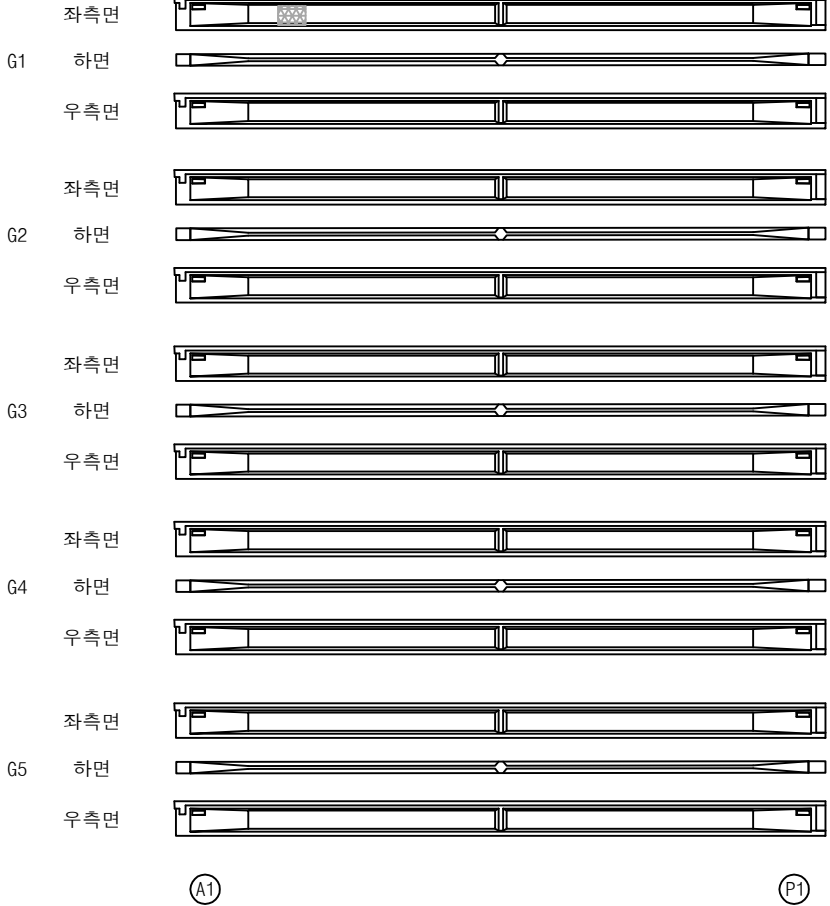
14

| 번호 | 구분 | 부재 | 손상내용 | 손상현황 | | | | | | 비고 |
|---|---|---|---|---|---|---|---|---|---|---|
| 1 | 19하 | 거더 | 망상균열 | 0.2 | 2.0 | 2.0 | 4.00 | m | 1 | 상주방향 |

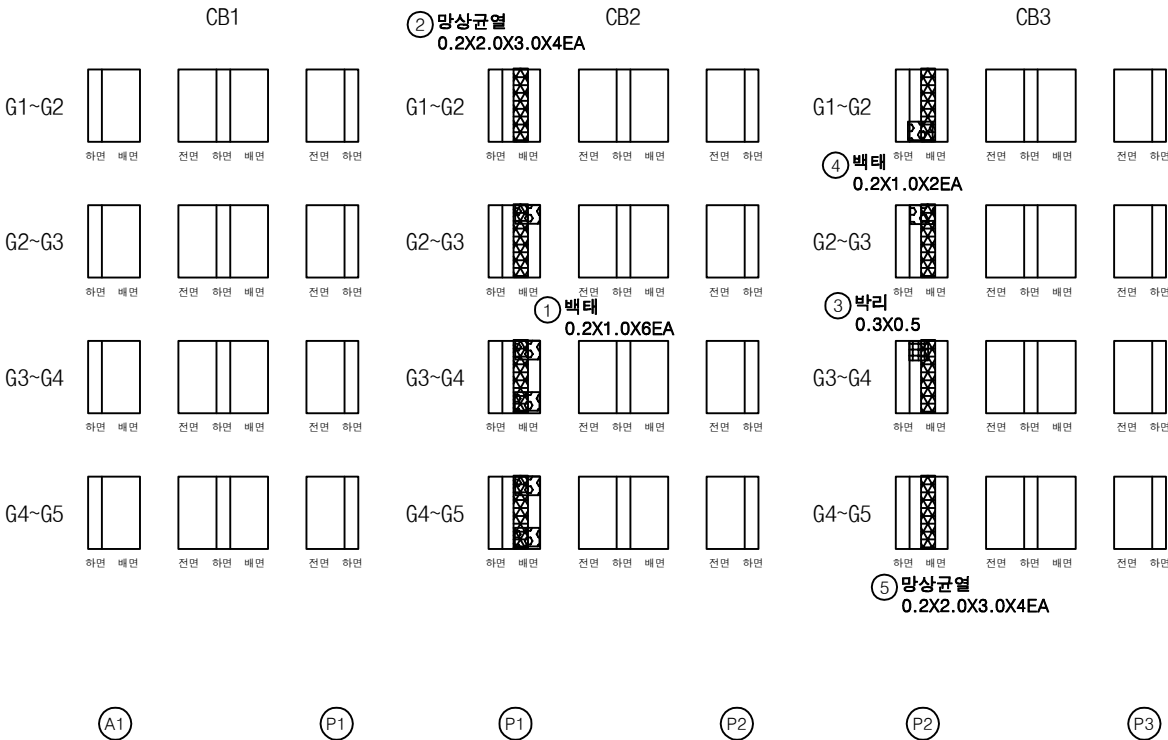
| 번호 | 구분 | 부재 | 손상내용 | 손상현황 | | | | | 비 고 |
|---|---|---|---|---|---|---|---|---|---|
| 2 | 19하 | 가로보 | 망상균열 | 0.2 | 2.0 | 3.0 | 24.00 | m <sup>2</sup> | 4 |
| 5 | 19하 | 가로보 | 망상균열 | 0.2 | 2.0 | 3.0 | 24.00 | m <sup>2</sup> | 4 |

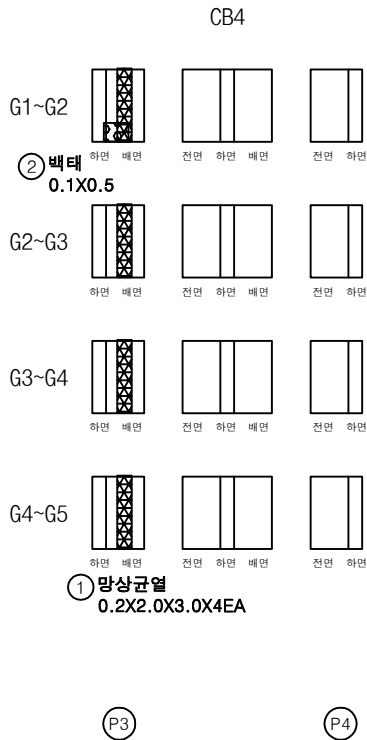
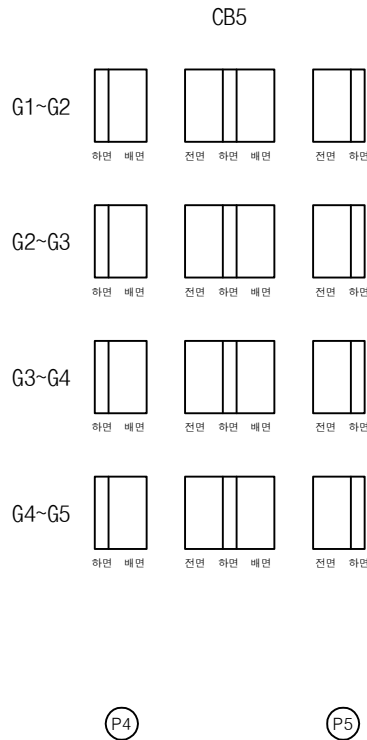
| 번호 | 구분 | 부재 | 손상내용 | 손상현황 | | | | | | 비고 |
|---|---|---|---|---|---|---|---|---|---|---|
| 1 | 19하 | 가로보 | 망상균열 | 0.2 | 2.0 | 3.0 | 24.00 | m <sup>2</sup> | 4 | |

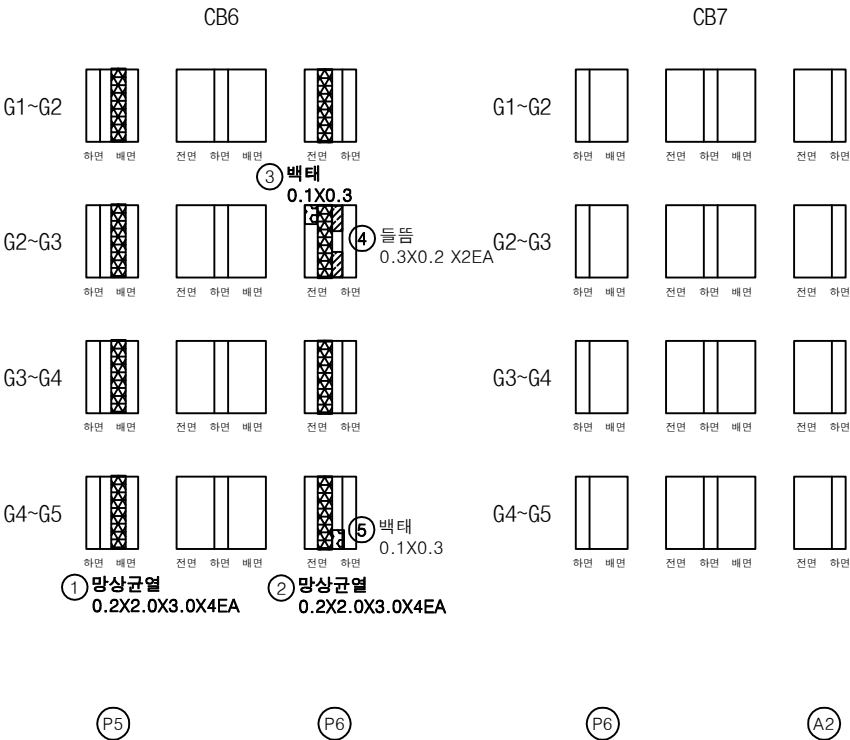
| 번호 | 구분 | 부재 | 손상내용 | 손상현황 | | | | | | 비고 |
|---|---|---|---|---|---|---|---|---|---|---|
| 1 | 19하 | 가로보 | 망상균열 | 0.2 | 2.0 | 3.0 | 24.00 | m <sup>2</sup> | 4 | |
| 2 | 19하 | 가로보 | 망상균열 | 0.2 | 2.0 | 3.0 | 24.00 | m <sup>2</sup> | 4 | |

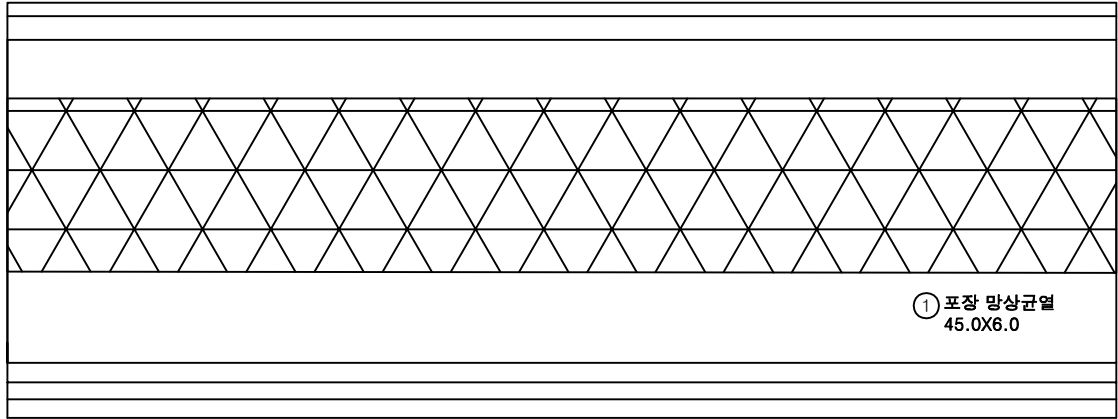
P2

| 번호 | 구분 | 부재 | 손상내용 | 손상현황 | | | | | | 비고 |
|---|---|---|---|---|---|---|---|---|---|---|
| 1 | 19하 | 교면포장 | 포장 망상균열 | | 45.0 | 6.0 | 270.00 | m <sup>2</sup> | 1 | |

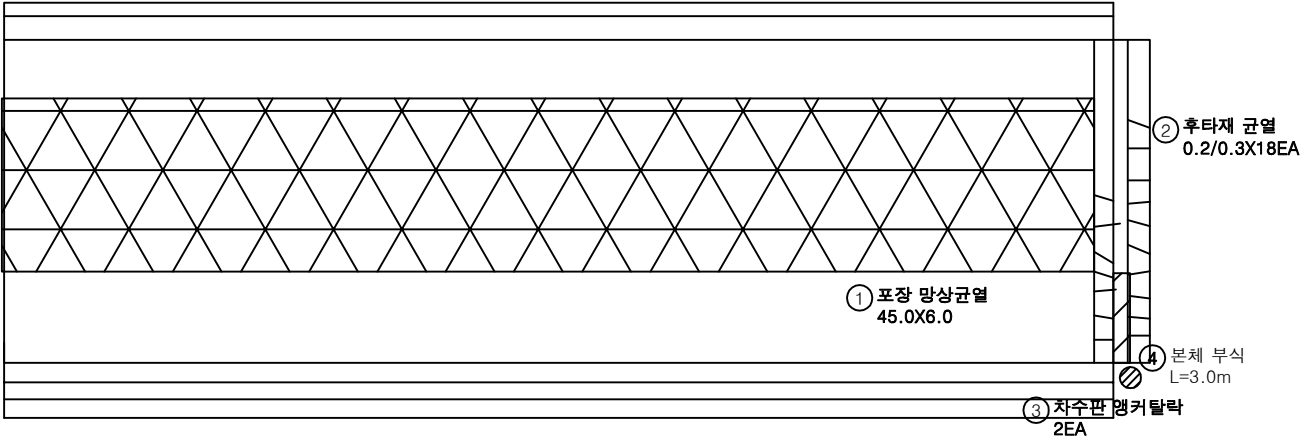
| 번호 | 구분 | 부재 | 손상내용 | 손상현황 | | | | | 비 고 |
|---|---|---|---|---|---|---|---|---|---|
| 1 | 19하 | 교면포장 | 포장 망상균열 | | 45.0 | 6.0 | 270.00 | m <sup>2</sup> | 1 |
| 2 | 19하 | 신속이음 | 후타재 균열 | 0.2 | 0.3 | | 5.40 | m | 18 |
| 4 | 23하 | 신속이음 | 본체 부식 | | 3.0 | | 3.00 | m | 1 |

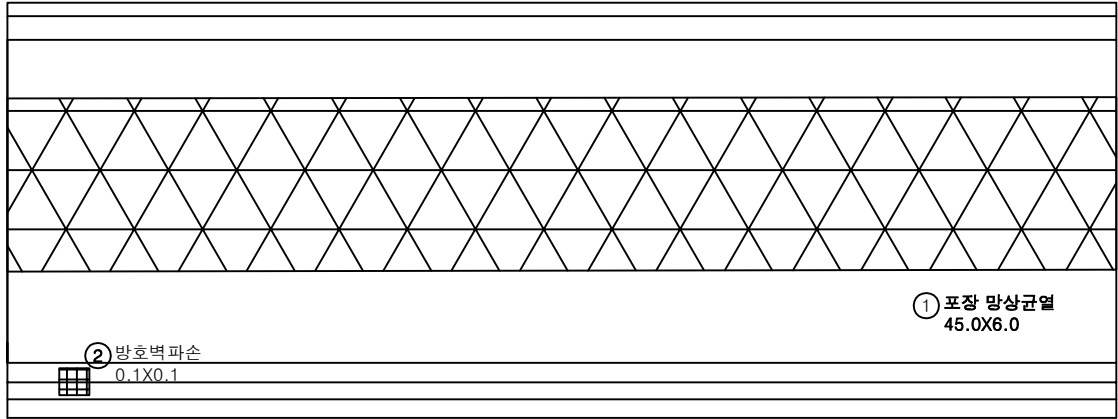
P4

| 번호 | 구분 | 부재 | 손상내용 | 손상현황 | | | | | | 비 고 |
|---|---|---|---|---|---|---|---|---|---|---|
| 1 | 19하 | 교면포장 | 포장 망상균열 | | 45.0 | 6.0 | 270.00 | m <sup>2</sup> | 1 | |

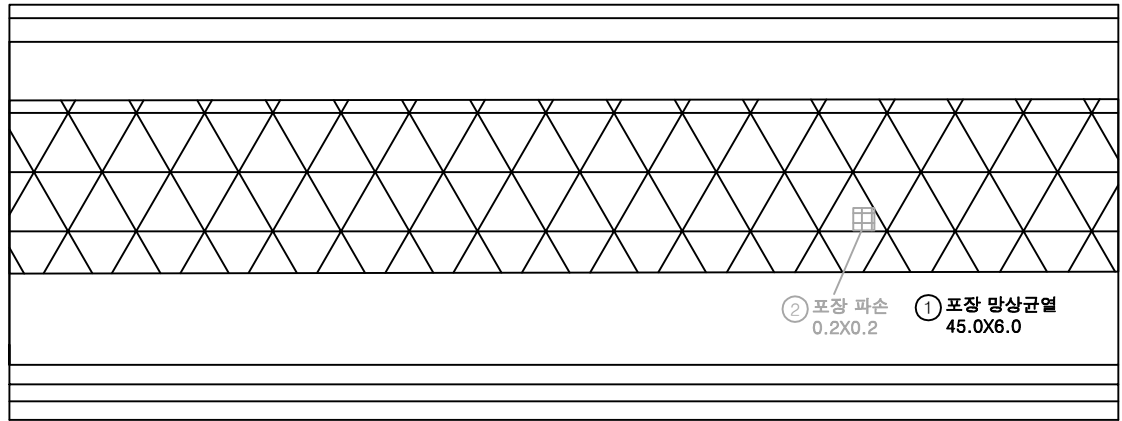
P5

| 번호 | 구분 | 부재 | 손상내용 | 손상현황 | | | | | | 비 고 |
|---|---|---|---|---|---|---|---|---|---|---|
| 1 | 19하 | 교면포장 | 포장 망상균열 | | 45.0 | 6.0 | 270.00 | m <sup>2</sup> | 1 | |

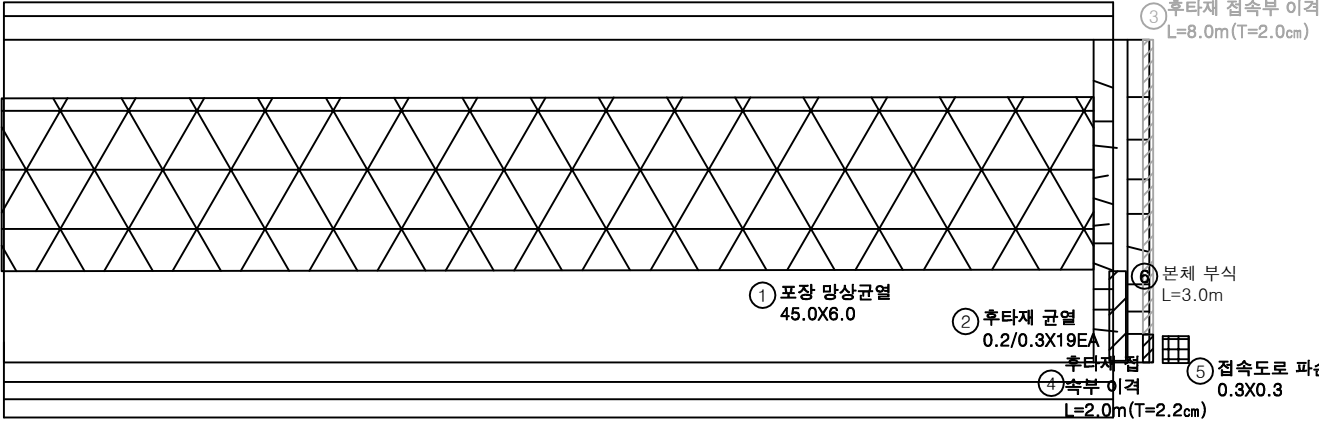
| 번호 | 구분 | 부재 | 손상내용 | 손상현황 | | | | | 비 고 |
|---|---|---|---|---|---|---|---|---|---|
| 1 | 19하 | 교면포장 | 포장 망상균열 | | 45.0 | 6.0 | 270.00 | m <sup>2</sup> | 1 |
| 2 | 19하 | 신축이음 | 후타재 균열 | 0.2 | 0.3 | | 5.70 | m | 19 |
| 6 | 23하 | 신축이음 | 본체 부식 | 3.0 | | | 3.00 | m | 1 |

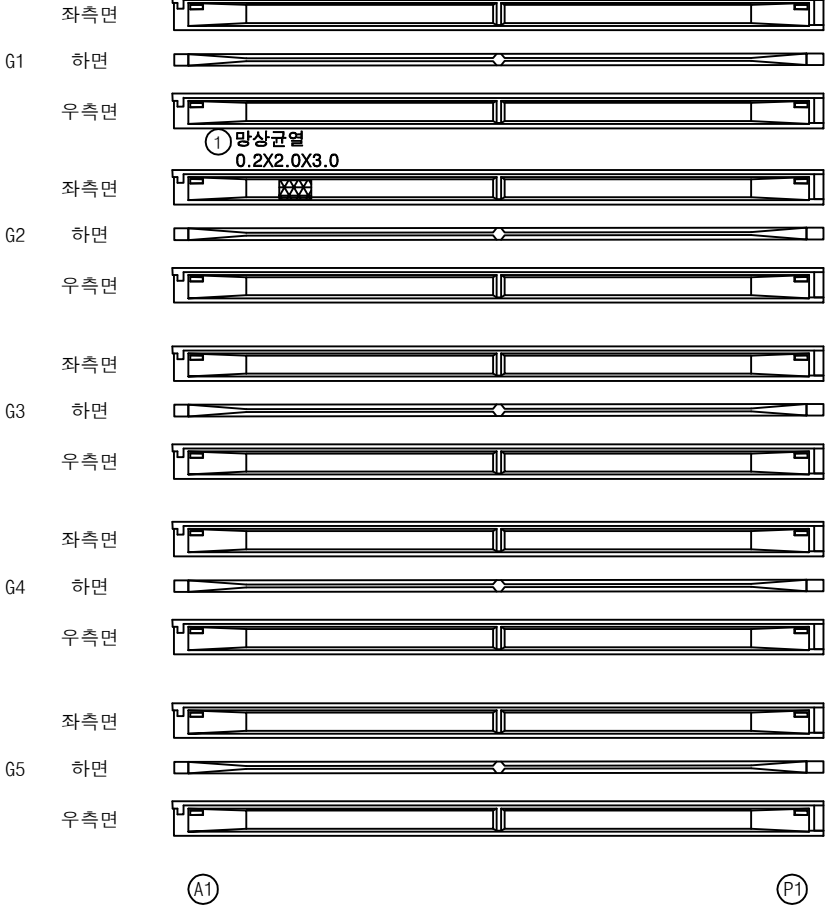
| 번호 | 구분 | 부재 | 손상내용 | 손상현황 | | | | | | 비고 |
|---|---|---|---|---|---|---|---|---|---|---|
| 1 | 19하 | 거더 | 망상균열 | 0.2 | 2.0 | 3.0 | 6.00 | m <sup>2</sup> | 1 | |

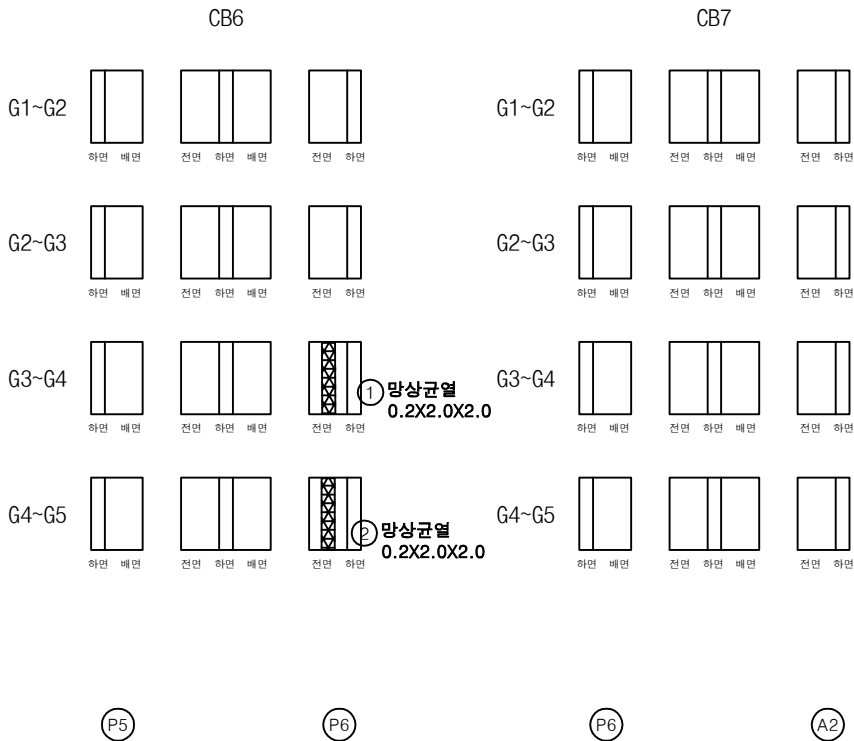
| 번호 | 구분 | 부재 | 손상내용 | 손상현황 | | | | | | 비고 |
|---|---|---|---|---|---|---|---|---|---|---|
| 1 | 19하 | 가로보 | 망상균열 | 0.2 | 2.0 | 2.0 | 4.00 | m <sup>2</sup> | 1 | |
| 2 | 21하 | 가로보 | 망상균열 | 0.2 | 2.0 | 2.0 | 4.00 | m <sup>2</sup> | 1 | |
