상주영천고속도로 2024~2025년 시설물 안전점검 용역  
(2024년 하반기 정기안전점검)

# 외 관 조 사 망 도

고현천교

2024.11

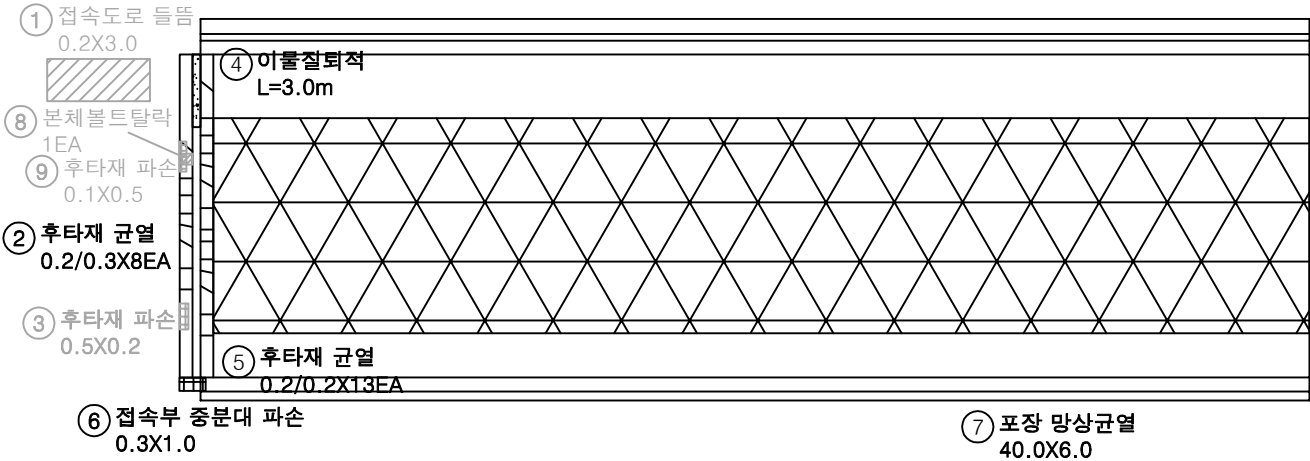
| 번호 | 구분 | 부재 | 손상내용 | 손상현황 | | | | | | 비고 |
|---|---|---|---|---|---|---|---|---|---|---|
| 1 | 19하 | 교면포장 | 접속도로 들뜸 | | 0.2 | 3.0 | 0.60 | m <sup>2</sup> | 1 | 21상 보속 |
| 2 | 19하 | 신축이음 | 후타재 균열 | 0.2 | 0.3 | | 2.40 | m | 8 | |
| 3 | 19하 | 신축이음 | 후타재 파손 | | 0.5 | 0.2 | 0.10 | m <sup>2</sup> | 1 | 21상 보속 |
| 4 | 19하 | 신축이음 | 이물질퇴적 | | 3.0 | | 3.00 | m | 1 | |
| 5 | 19하 | 신축이음 | 후타재 균열 | 0.2 | 0.2 | | 2.60 | m | 13 | |
| 6 | 19하 | 중분대 | 접속부 중분대 파손 | | 0.3 | 1.0 | 0.30 | m <sup>2</sup> | 1 | |
| 7 | 19하 | 교면포장 | 포장 망상균열 | | 40.0 | 6.0 | 240.00 | m <sup>2</sup> | 1 | |
| 8 | 21하 | 신축이음 | 본체 볼트탈락 | | | | 1.00 | EA | 1 | 23하 보속 |
| 9 | 21하 | 신축이음 | 후타재 파손 | | 0.1 | 0.5 | 0.05 | m <sup>2</sup> | 1 | 23하 보속 |

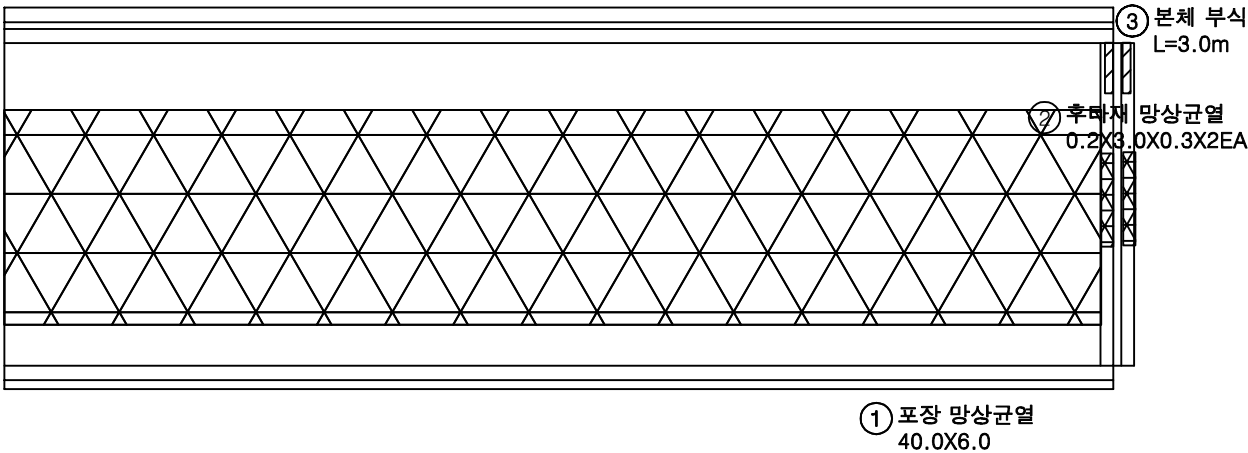
| 번호 | 구분 | 부재 | 손상내용 | 손상현황 | | | | | | 비 고 |
|---|---|---|---|---|---|---|---|---|---|---|
| 1 | 19하 | 교면포장 | 포장 망상균열 | | 40.0 | 6.0 | 240.00 | m <sup>2</sup> | 1 | |
| 2 | 19하 | 신축이음 | 후타재 망상균열 | 0.2 | 3.0 | 0.3 | 1.80 | m <sup>2</sup> | 2 | |
| 3 | 23하 | 신축이음 | 본체 부식 | | 3.0 | | 3.00 | m | 1 | |

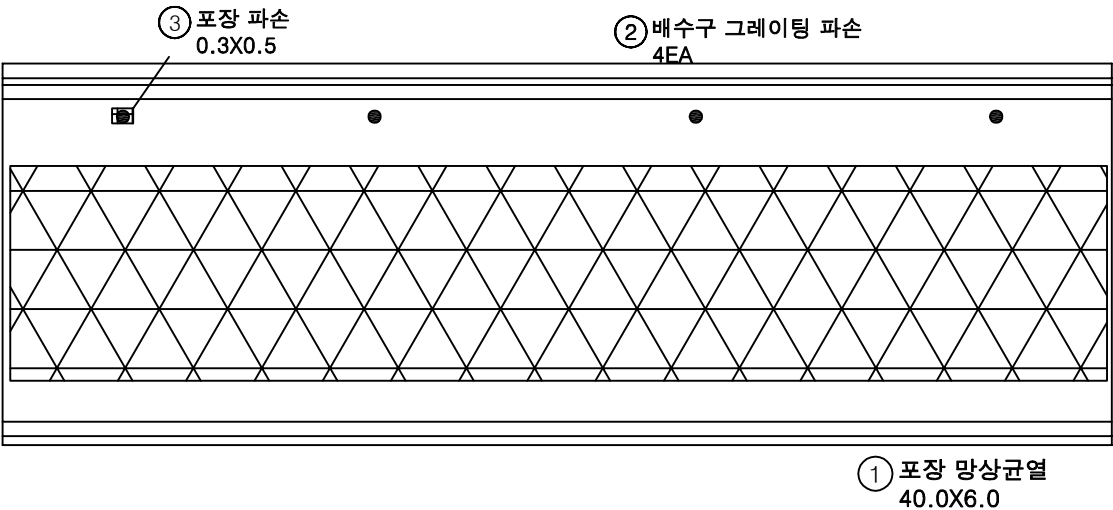
| 번호 | 구분 | 부재 | 손상내용 | 손상현황 | | | | | | 비 고 |
|---|---|---|---|---|---|---|---|---|---|---|
| 1 | 19하 | 교면포장 | 포장 망상균열 | | 40.0 | 6.0 | 240.00 | m <sup>2</sup> | 1 | |

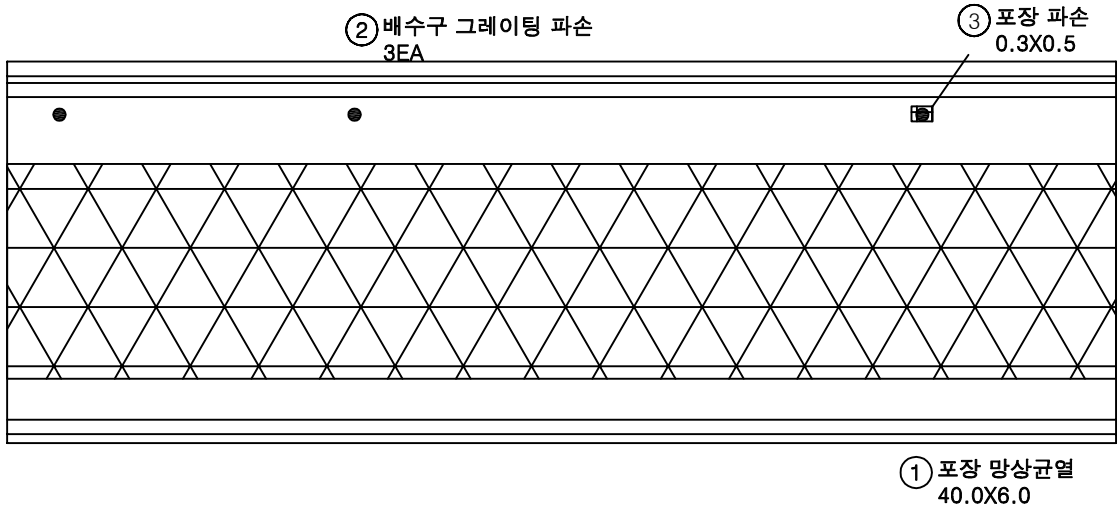
| 번호 | 구분 | 부재 | 손상내용 | 손상현황 | | | | | | 비 고 |
|---|---|---|---|---|---|---|---|---|---|---|
| 1 | 19하 | 교면포장 | 포장 망상균열 | | 40.0 | 6.0 | 240.00 | m <sup>2</sup> | 1 | |

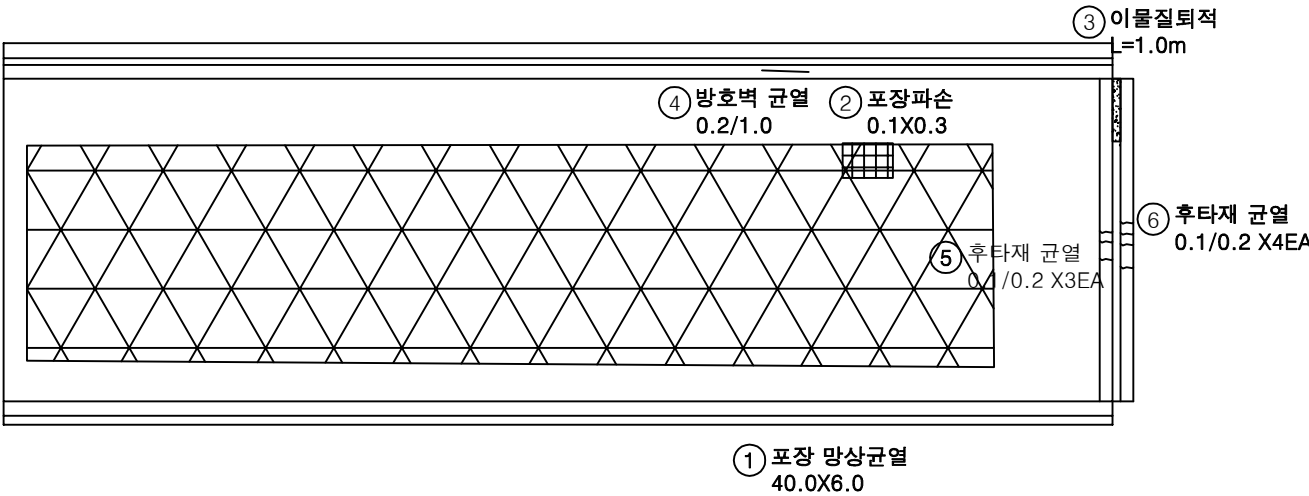
| 번호 | 구분 | 부재 | 손상내용 | 손상현황 | | | | | | 비 고 |
|---|---|---|---|---|---|---|---|---|---|---|
| 1 | 19하 | 교면포장 | 포장 망상균열 | | 40.0 | 6.0 | 240.00 | m <sup>2</sup> | 1 | |
| 4 | 19하 | 방호벽 | 방호벽 균열 | 0.2 | 1.0 | | 1.00 | m | 1 | |
| 5 | 21하 | 신축이음 | 후타재 균열 | 0.1 | 0.2 | | 0.60 | m | 3 | |
| 6 | 21하 | 신축이음 | 후타재 균열 | 0.1 | 0.2 | | 0.80 | m | 4 | |

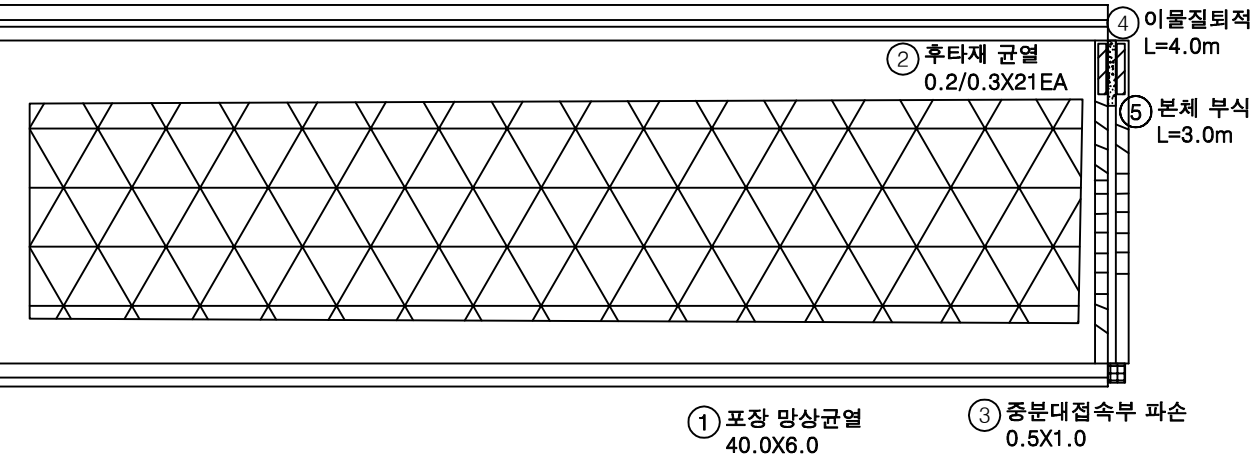
| 번호 | 구분 | 부재 | 손상내용 | 손상현황 | | | | | | 비 고 |
|---|---|---|---|---|---|---|---|---|---|---|
| 1 | 19하 | 교면포장 | 포장 망상균열 | | 40.0 | 6.0 | 240.00 | m <sup>2</sup> | 1 | |
| 2 | 19하 | 신축이음 | 후타재 균열 | 0.2 | 0.3 | | 6.30 | m | 21 | |
| 5 | 23하 | 신축이음 | 본체 부식 | | 3.0 | | 3.00 | m | 1 | |

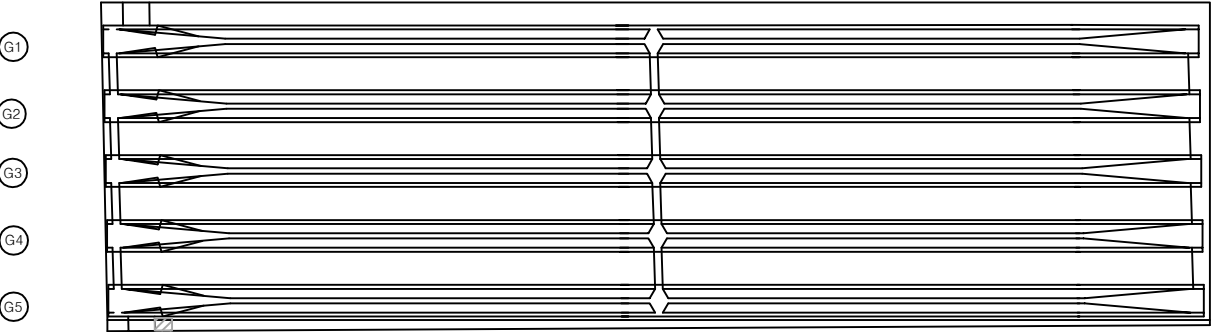
① 배수관 연결부 탈락  
1EA

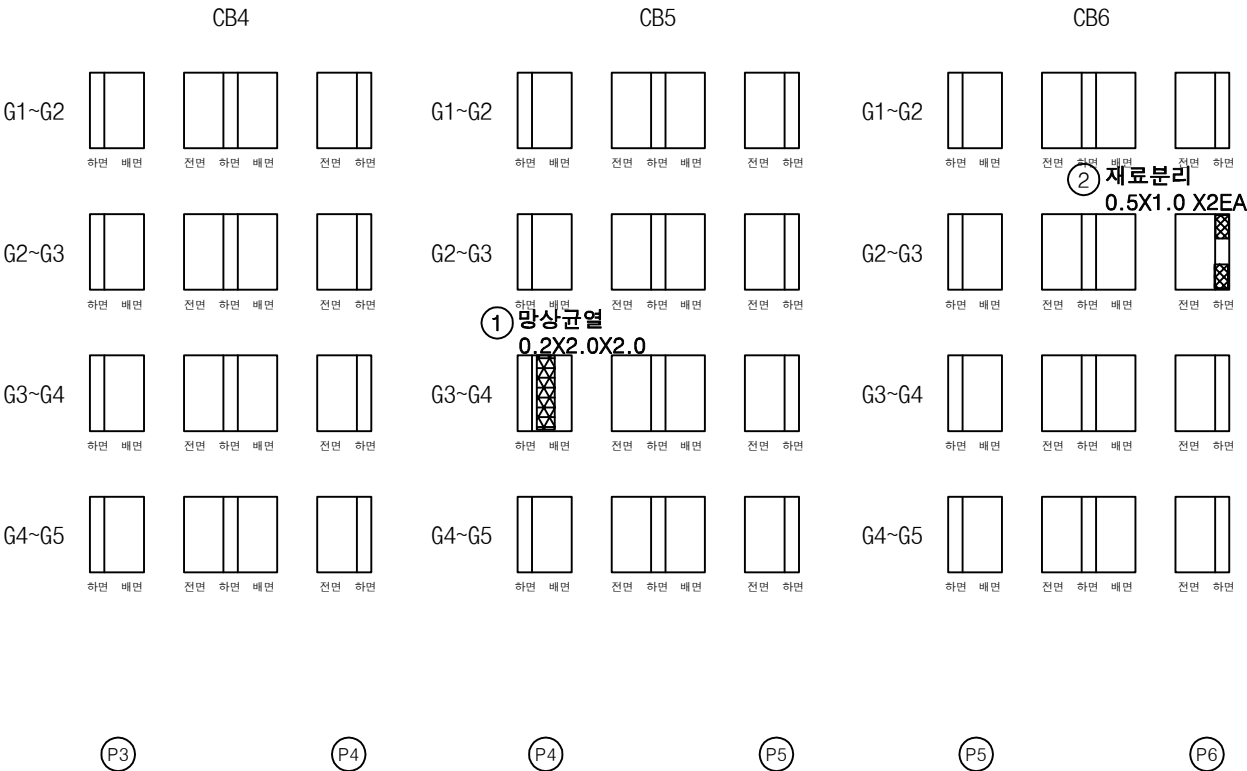
| 번호 | 구분 | 부재 | 손상내용 | 손상현황 | | | | | | 비 고 |
|---|---|---|---|---|---|---|---|---|---|---|
| 1 | 19하 | 가로보 | 망상균열 | 0.2 | 2.0 | 2.0 | 4.00 | m <sup>2</sup> | 1 | |

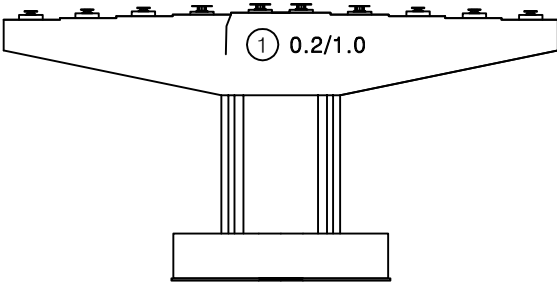
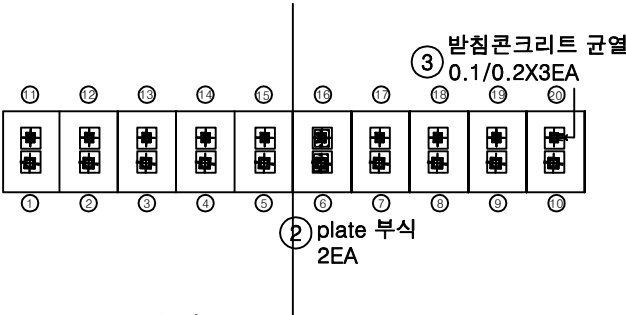
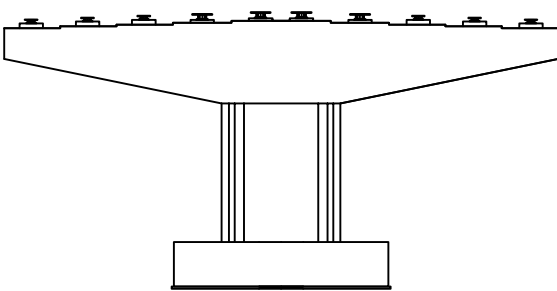
| 번호 | 구분 | 부재 | 손상내용 | 손상현황 | | | | | | 비고 |
|---|---|---|---|---|---|---|---|---|---|---|
| 1 | 19하 | 교각 | 균열(0.3mm미만) | 0.2 | 1.0 | | 1.00 | m | 1 | |
| 2 | 19하 | 교량받침 | plate 부식 | | | | 2.00 | EA | 2 | |
| 3 | 19하 | 교량받침 | 받침콘크리트 균열 | 0.1 | 0.2 | | 0.60 | m | 3 | |

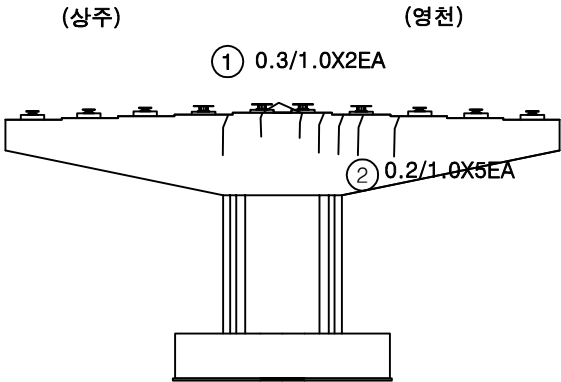
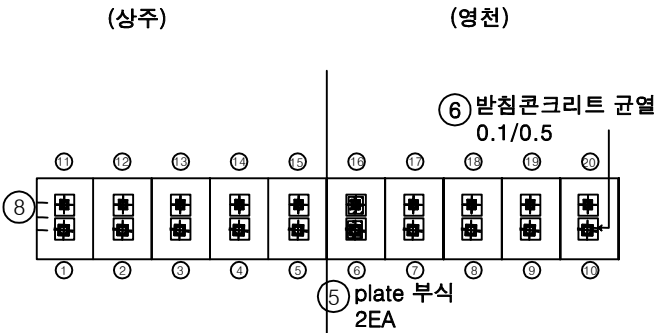
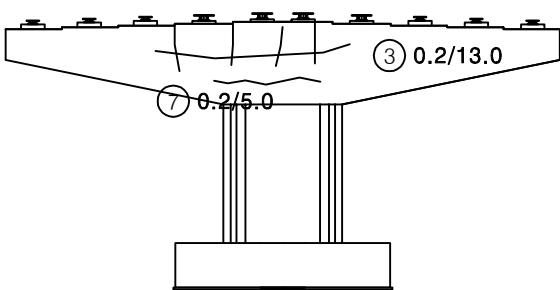
| 번호 | 구분 | 부재 | 손상내용 | 손상현황 | | | | | | 비고 |
|---|---|---|---|---|---|---|---|---|---|---|
| 1 | 19하 | 교각 | 균열(0.3mm이상) | 0.3 | 1.0 | | 2.00 | m | 2 | |
| 2 | 19하 | 교각 | 균열(0.3mm미만) | 0.2 | 1.0 | | 5.00 | m | 5 | |
| 3 | 19하 | 교각 | 균열(0.3mm미만) | 0.2 | 13.0 | | 13.0 | m | 1 | |
| 4 | 19하 | 교각 | 균열(0.3mm이상) | 0.3 | 0.5 | | 3.50 | m | 7 | |
| 5 | 19하 | 교량받침 | plate 부식 | | | | 2.00 | EA | 2 | |
| 6 | 19하 | 교량받침 | 받침콘크리트 균열 | 0.1 | 0.5 | | 0.50 | m | 1 | |
| 7 | 21하 | 교각 | 균열(0.3mm미만) | 0.2 | 5.0 | | 5.00 | m | 1 | |
| 8 | 23하 | 교각 | 균열(0.3mm이상) | 0.3 | 1.0 | | 3.00 | m | 3 | |

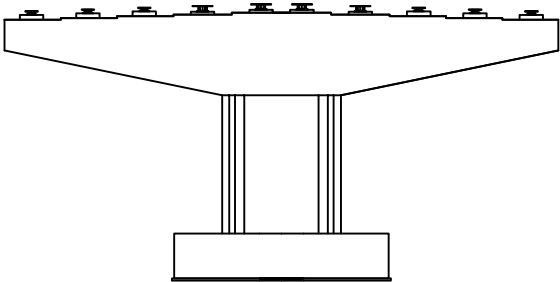
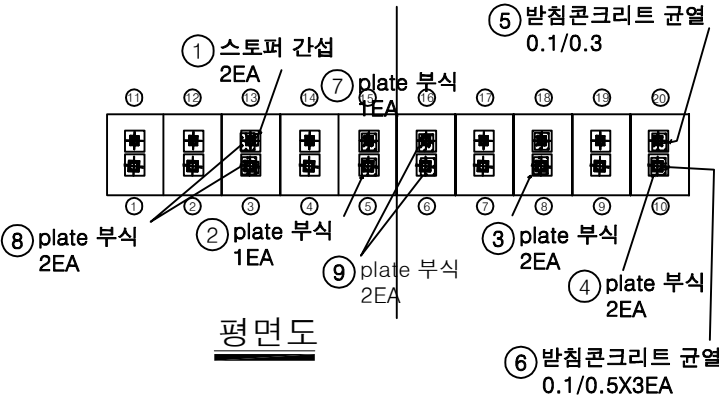
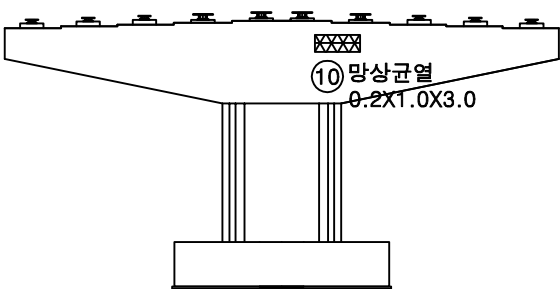
| 번호 | 구분 | 부재 | 손상내용 | 손상현황 | | | | | 비 고 |
|---|---|---|---|---|---|---|---|---|---|
| 2 | 19하 | 교량받침 | plate 부식 | | | | 1.00 | EA | 1 |
| 3 | 19하 | 교량받침 | plate 부식 | | | | 2.00 | EA | 2 |
| 4 | 19하 | 교량받침 | plate 부식 | | | | 2.00 | EA | 2 |
| 5 | 19하 | 교량받침 | 받침콘크리트 균열<br>0.1/0.3 | 0.1 | 0.3 | | 0.30 | m | 1 |
