상주영천고속도로 2024~2025년 시설물 안전점검 용역  
(2024년 하반기 정기안전점검)

# 외 관 조 사 망 도

군위터널(영천방향)

2024.11

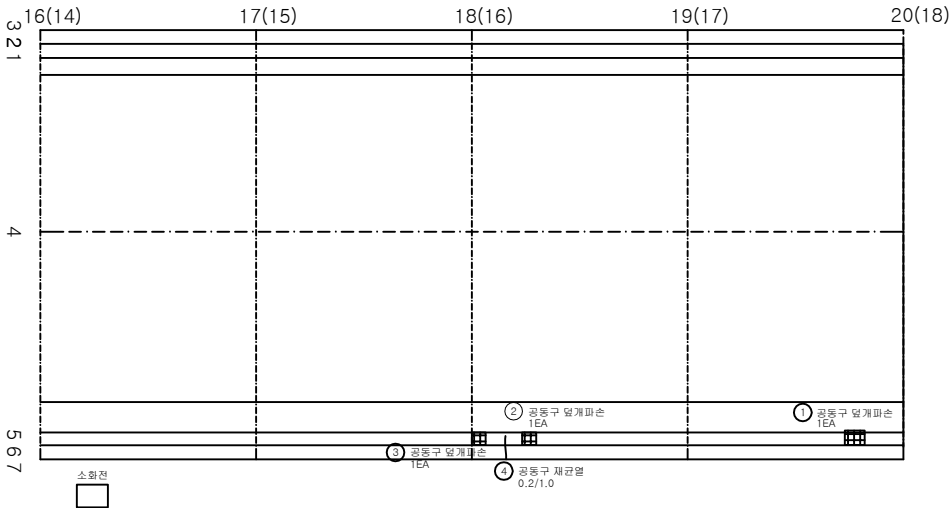
| 번 호 | 발 생 연 도 | 부 재 | 손 상 내 용 | 손 상 현 황 | | | | | | | 비 고 |
|---|---|---|---|---|---|---|---|---|---|---|---|
| 4 | 21상 | 공동구 | 공동구 재균열 | 0.2 | 1.0 | | 1.00 | m | 1 | 1.00 | |

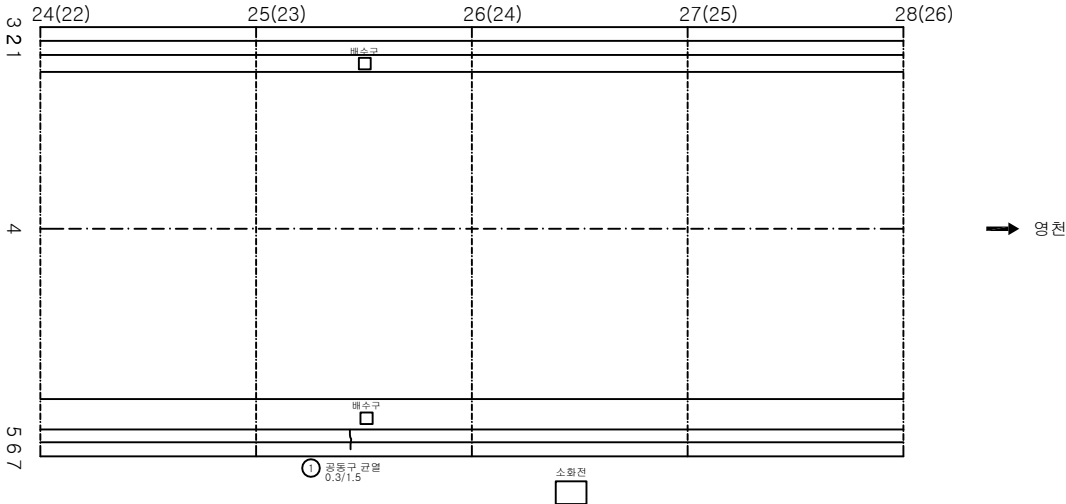
| 번 호 | 발 생 연 도 | 부 재 | 손 상 내 용 | 손 상 현 황 | | | | | | | 비 고 |
|---|---|---|---|---|---|---|---|---|---|---|---|
| 1 | 21하 | 공동구 | 공동구 균열 | 0.3 | 1.5 | | 1.50 | m | 1 | 1.50 | |

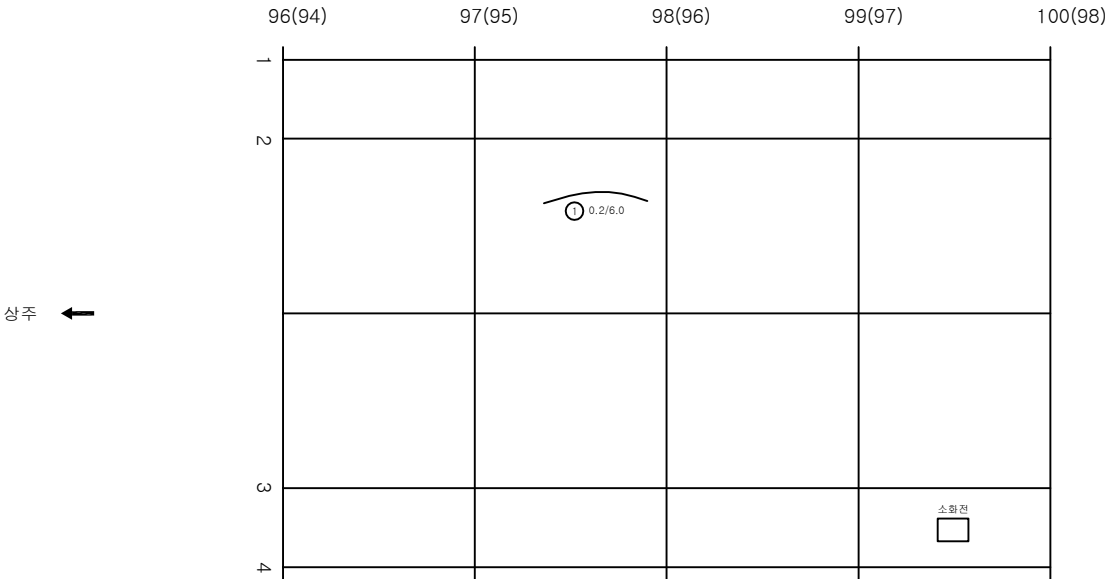
| 번호 | 발생<br>년도 | 부재 | 손상내용 | 손상현황 | | | | | | | 비 고 |
|---|---|---|---|---|---|---|---|---|---|---|---|
| 1 | 19하 | 천단부 | 균열(Cw=0.3mm미만) | 0.2 | 6.0 | | 6.00 | m | 1 | 6.00 | |
