상주영천고속도로 2024~2025년 시설물 안전점검 용역  
(2024년 하반기 정기안전점검)

외 관 조 사 망 도  
산법터널(영천방향)

2024.11

(주)명성엔지니어링

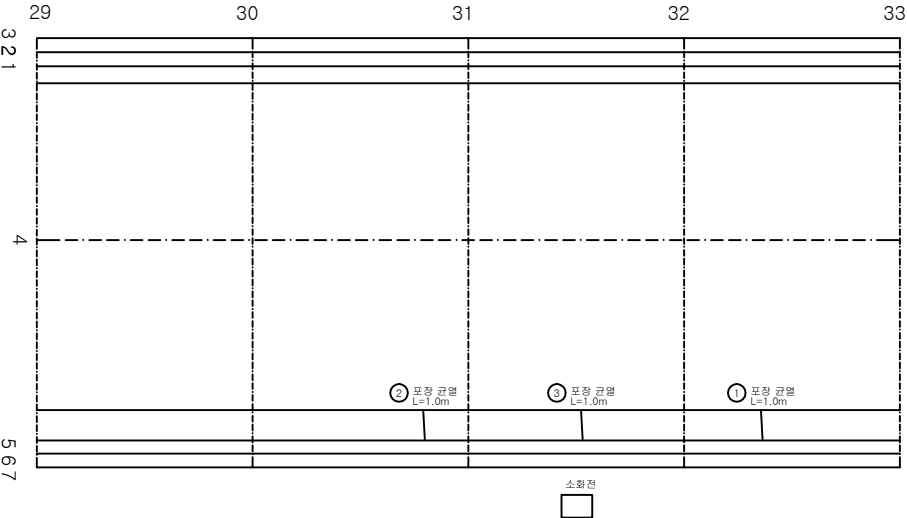
| 번호 | 발생<br>년도 | 부재 | 손상내용 | 손상현황 | | | | | | | 비고 |
|---|---|---|---|---|---|---|---|---|---|---|---|
| 1 | 19하 | 포장 | 포장 균열 | | 1.0 | | 1.00 | m | 1 | 1.00 | |
| 3 | 20상 | 포장 | 포장 균열 | | 1.0 | | 1.00 | m | 1 | 1.00 | |

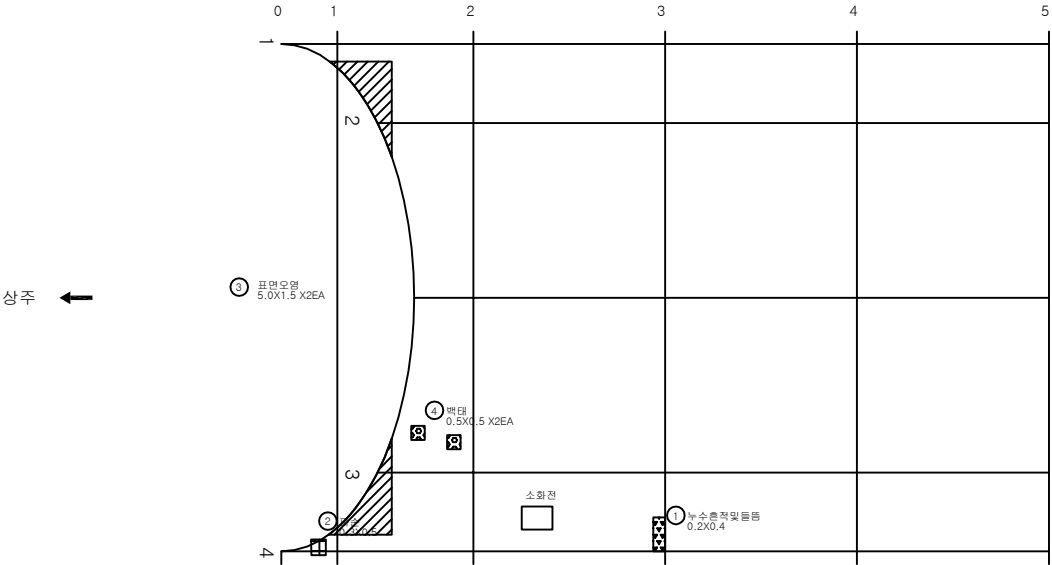
| 번호 | 발생<br>년도 | 부재 | 손상내용 | 손상현황 | | | | | | | 비고 |
|---|---|---|---|---|---|---|---|---|---|---|---|
| 1 | 20상 | 측벽부 | 누수흔적및물들 | | 0.2 | 0.4 | 0.08 | m <sup>2</sup> | 1 | 0.08 | |

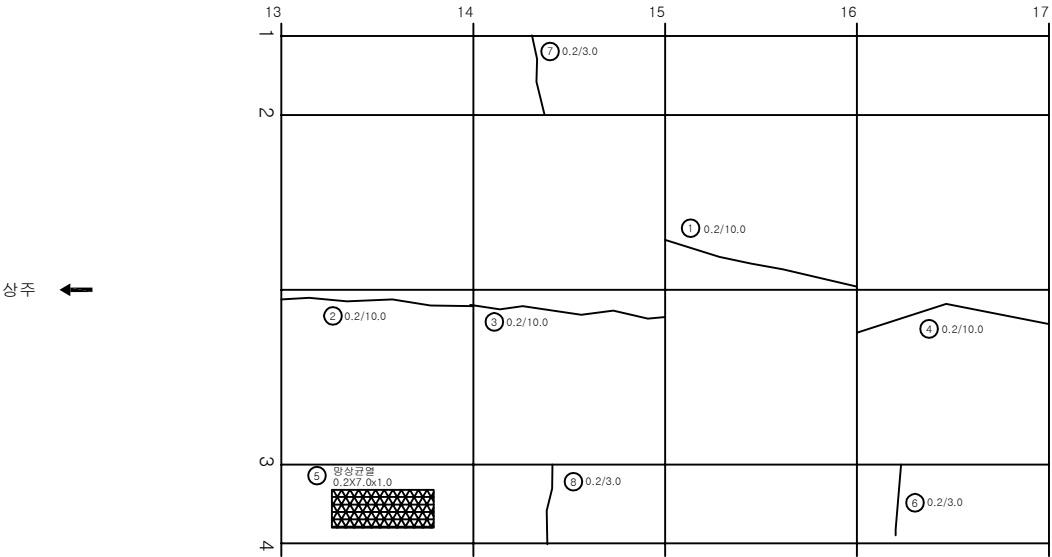
| 번 호 | 발 생 연 도 | 부 재 | 손 상 내 용 | 손 상 현 황 | | | | | | | 비 고 |
|---|---|---|---|---|---|---|---|---|---|---|---|
| 1 | 19하 | 천단부 | 균열 (Cw=0.3mm미만) | 0.2 | 10.0 | | 10.00 | m | 1 | 10.00 | |
| 2 | 19하 | 천단부 | 균열 (Cw=0.3mm미만) | 0.2 | 10.0 | | 10.00 | m | 1 | 10.00 | |
| 3 | 19하 | 천단부 | 균열 (Cw=0.3mm미만) | 0.2 | 10.0 | | 10.00 | m | 1 | 10.00 | |
| 4 | 19하 | 천단부 | 균열 (Cw=0.3mm미만) | 0.2 | 10.0 | | 10.00 | m | 1 | 10.00 | |
| 5 | 19하 | 측벽부 | 양상균열 | 0.2 | 7.0 | 1.0 | 7.00 | m | 1 | 7.00 | |
| 6 | 19하 | 측벽부 | 균열 (Cw=0.3mm미만) | 0.2 | 3.0 | | 3.00 | m | 1 | 3.00 | |
| 7 | 21하 | 측벽부 | 균열 (Cw=0.3mm미만) | 0.2 | 3.0 | | 3.00 | m | 1 | 3.00 | |
| 8 | 21하 | 측벽부 | 균열 (Cw=0.3mm미만) | 0.2 | 3.0 | | 3.00 | m | 1 | 3.00 | |

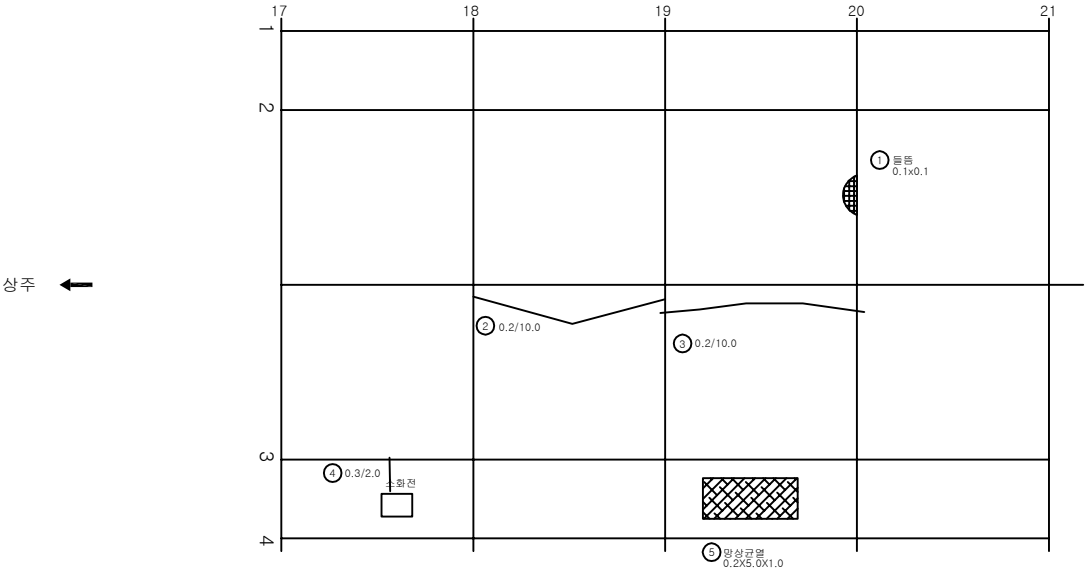
| 번 호 | 발 생 연 도 | 부 재 | 손 상 내 용 | 손 상 현 황 | | | | | | | 비 고 |
|---|---|---|---|---|---|---|---|---|---|---|---|
| 2 | 19하 | 천단부 | 균열(Cw=0.3mm미만) | 0.2 | 10.0 | | 10.00 | m | 1 | 10.00 | |
