상주영천고속도로 2024~2025년 시설물 안전점검 용역  
(2024년 하반기 정기안전점검)

# 외 관 조 사 망 도

평호터널(상주방향)

2024.11

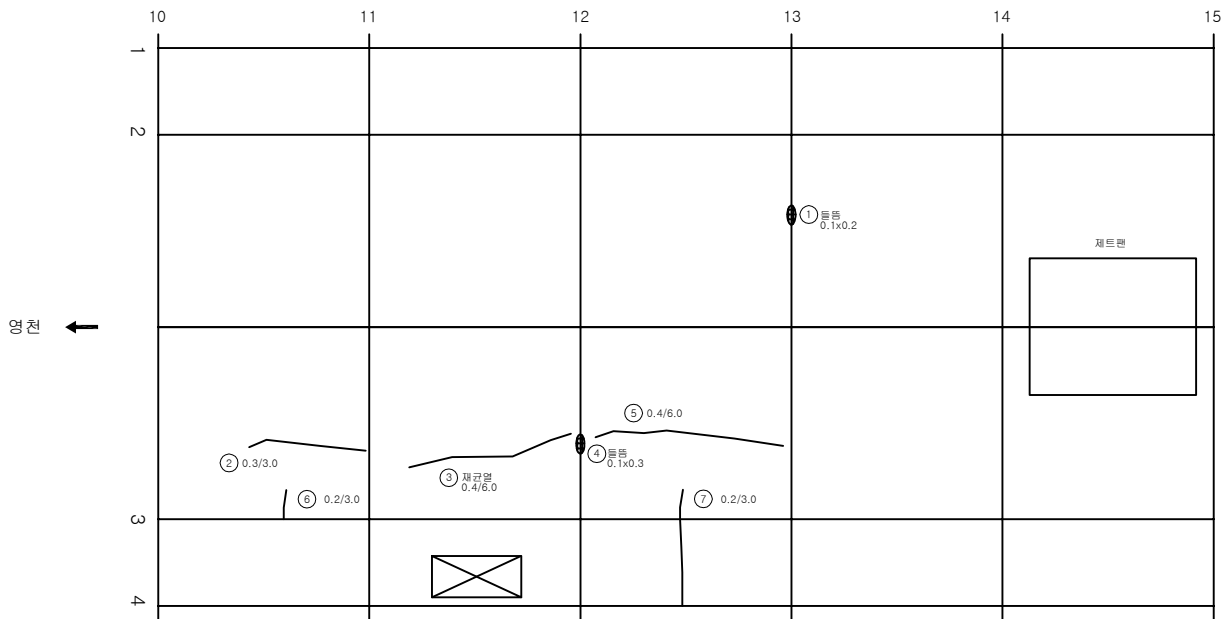
| 번호 | 발생<br>년도 | 부재 | 손상내용 | 손상현황 | | | | | | | 비 고 |
|---|---|---|---|---|---|---|---|---|---|---|---|
| 2 | 19하 | 천단부 | 균열(Cw=0.3mm이상) | 0.3 | 3.0 | | 3.00 | m | 1 | 3.00 | |
| 3 | 19하 | 천단부 | 재균열(Cw=0.3mm이상) | 0.4 | 6.0 | | 6.00 | m | 1 | 6.00 | |
| 5 | 19하 | 천단부 | 균열(Cw=0.3mm이상) | 0.4 | 6.0 | | 6.00 | m | 1 | 6.00 | |
| 6 | 19하 | 측벽부 | 균열(Cw=0.3mm미만) | 0.2 | 3.0 | | 3.00 | m | 1 | 3.00 | |
| 7 | 21하 | 측벽부 | 균열(Cw=0.3mm미만) | 0.2 | 3.0 | | 3.00 | m | 1 | 3.00 | |

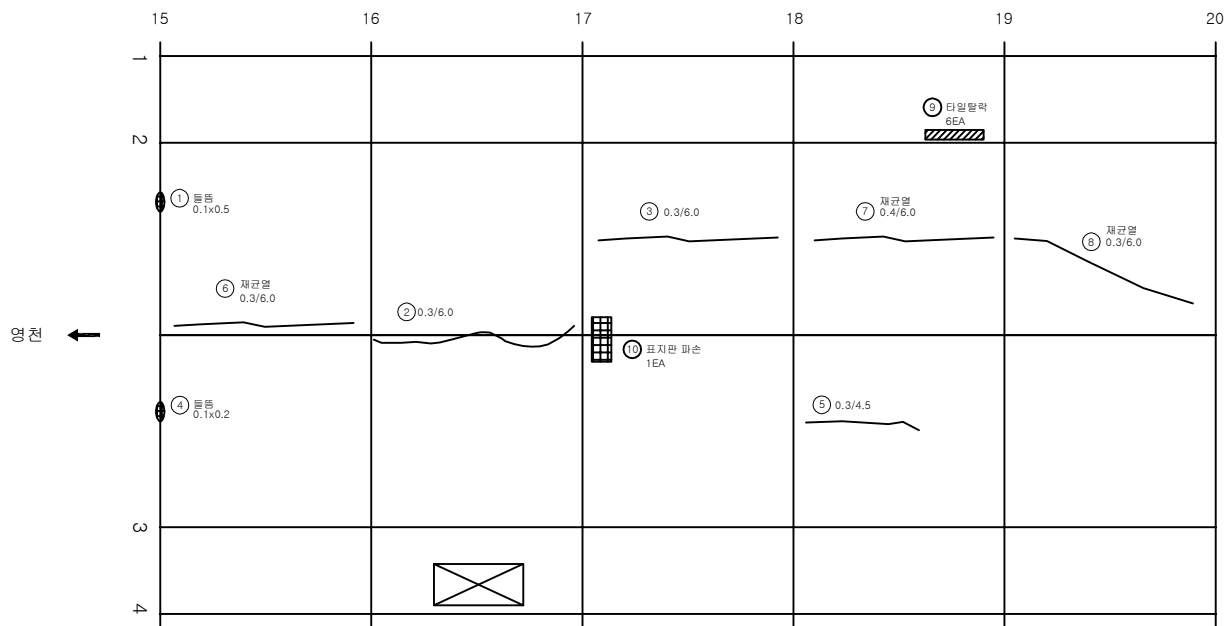
| 번호 | 발생<br>년도 | 부재 | 손상내용 | 손상현황 | | | | | | | 비 고 |
|---|---|---|---|---|---|---|---|---|---|---|---|
| 2 | 19하 | 천단부 | 균열(Cw=0.3mm이상) | 0.3 | 6.0 | | 6.00 | m | 1 | 6.00 | |
| 3 | 19하 | 천단부 | 균열(Cw=0.3mm이상) | 0.3 | 6.0 | | 6.00 | m | 1 | 6.00 | |
| 5 | 19하 | 천단부 | 균열(Cw=0.3mm이상) | 0.3 | 4.5 | | 4.50 | m | 1 | 4.50 | |
| 6 | 21하 | 천단부 | 재균열(Cw=0.3mm이상) | 0.3 | 6.0 | | 6.00 | m | 1 | 6.00 | |
| 7 | 21하 | 천단부 | 재균열(Cw=0.3mm이상) | 0.4 | 6.0 | | 6.00 | m | 1 | 6.00 | |
| 8 | 21하 | 천단부 | 재균열(Cw=0.3mm이상) | 0.3 | 6.0 | | 6.00 | m | 1 | 6.00 | |

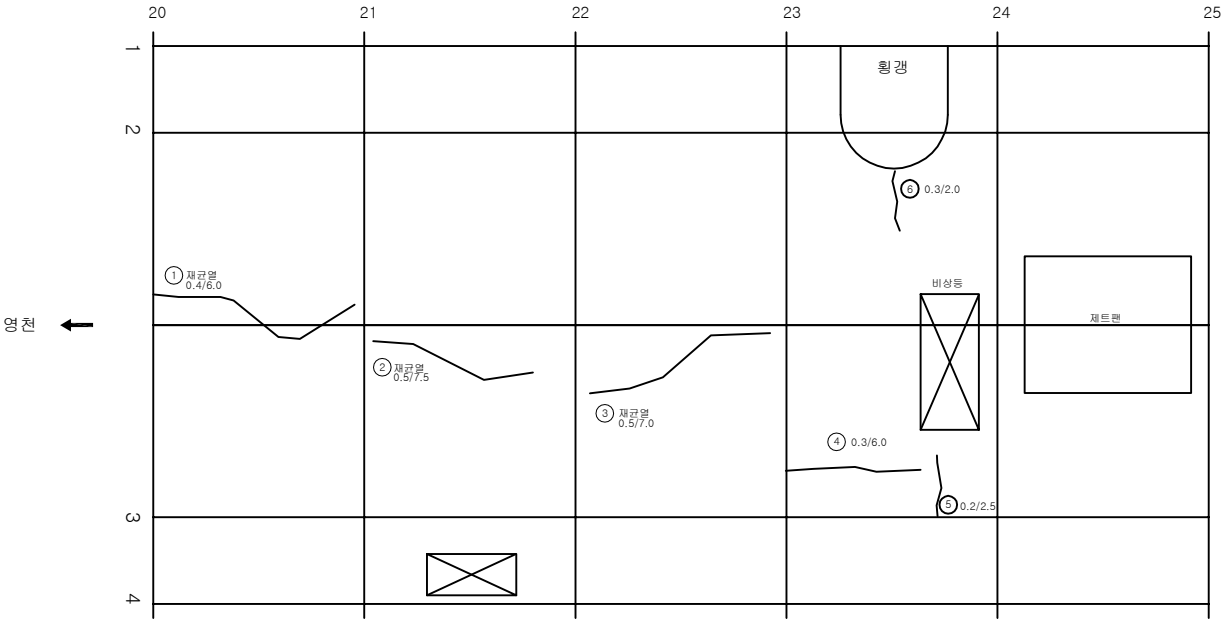
| 번 호 | 발 생 연 도 | 부 재 | 손 상 내 용 | 손 상 현 황 | | | | | | | 비 고 |
|---|---|---|---|---|---|---|---|---|---|---|---|
| 1 | 19하 | 천단부 | 재균열(Cw=0.3mm이상) | 0.4 | 6.0 | | 6.00 | m | 1 | 6.00 | |
| 2 | 19하 | 천단부 | 재균열(Cw=0.5mm이상) | 0.5 | 7.5 | | 7.50 | m | 1 | 7.50 | |
| 3 | 19하 | 천단부 | 재균열(Cw=0.5mm이상) | 0.5 | 7.0 | | 7.00 | m | 1 | 7.00 | |
| 4 | 21하 | 천단부 | 균열(Cw=0.3mm이상) | 0.3 | 6.0 | | 6.00 | m | 1 | 6.00 | |
| 5 | 23하 | 천단부 | 균열(Cw=0.3mm미만) | 0.2 | 2.5 | | 2.50 | m | 1 | 2.50 | |
| 6 | 25하 | 천단부 | 균열(Cw=0.3mm이상) | 0.3 | 2.0 | | 2.00 | m | 1 | 2.00 | |

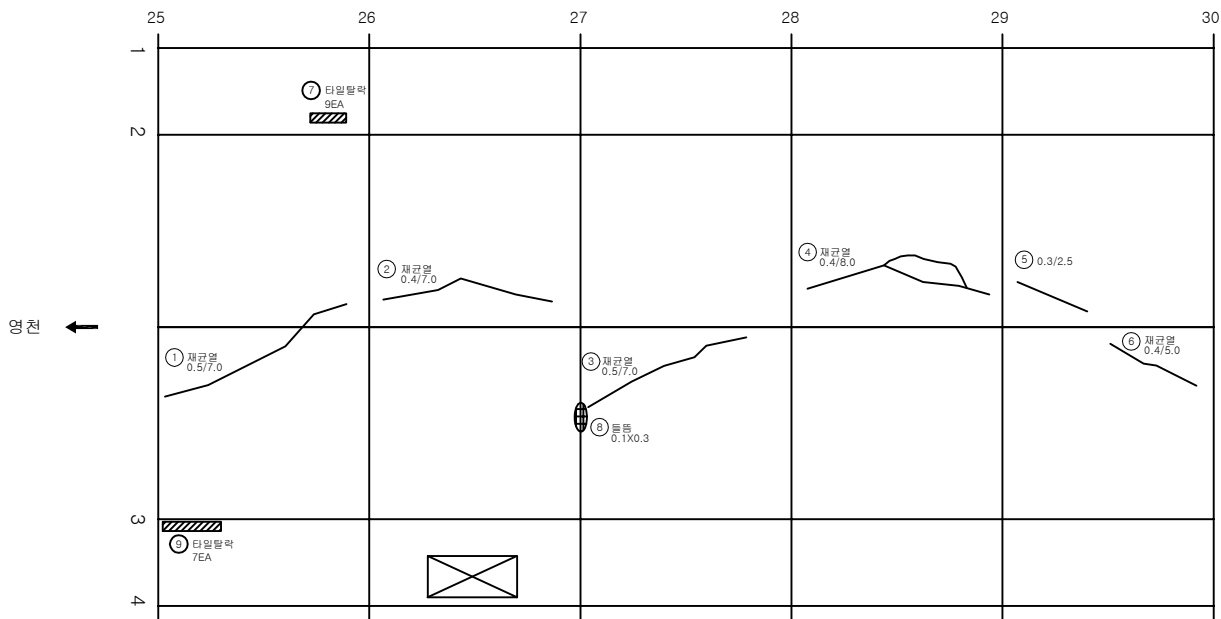
| 번 호 | 발 생 연 도 | 부 재 | 손 상 내 용 | 손 상 현 황 | | | | | | | 비 고 |
|---|---|---|---|---|---|---|---|---|---|---|---|
| 1 | 19하 | 천단부 | 재균열(Cw=0.5mm이상) | 0.5 | 7.0 | | 7.00 | m | 1 | 7.00 | |
| 2 | 19하 | 천단부 | 재균열(Cw=0.3mm이상) | 0.4 | 7.0 | | 7.00 | m | 1 | 7.00 | |
| 3 | 19하 | 천단부 | 재균열(Cw=0.5mm이상) | 0.5 | 7.0 | | 7.00 | m | 1 | 7.00 | |
| 4 | 19하 | 천단부 | 재균열(Cw=0.3mm이상) | 0.4 | 8.0 | | 8.00 | m | 1 | 8.00 | |
| 5 | 19하 | 천단부 | 균열(Cw=0.3mm이상) | 0.3 | 2.5 | | 2.50 | m | 1 | 2.50 | |
| 6 | 19하 | 천단부 | 재균열(Cw=0.3mm이상) | 0.4 | 5.0 | | 5.00 | m | 1 | 5.00 | |

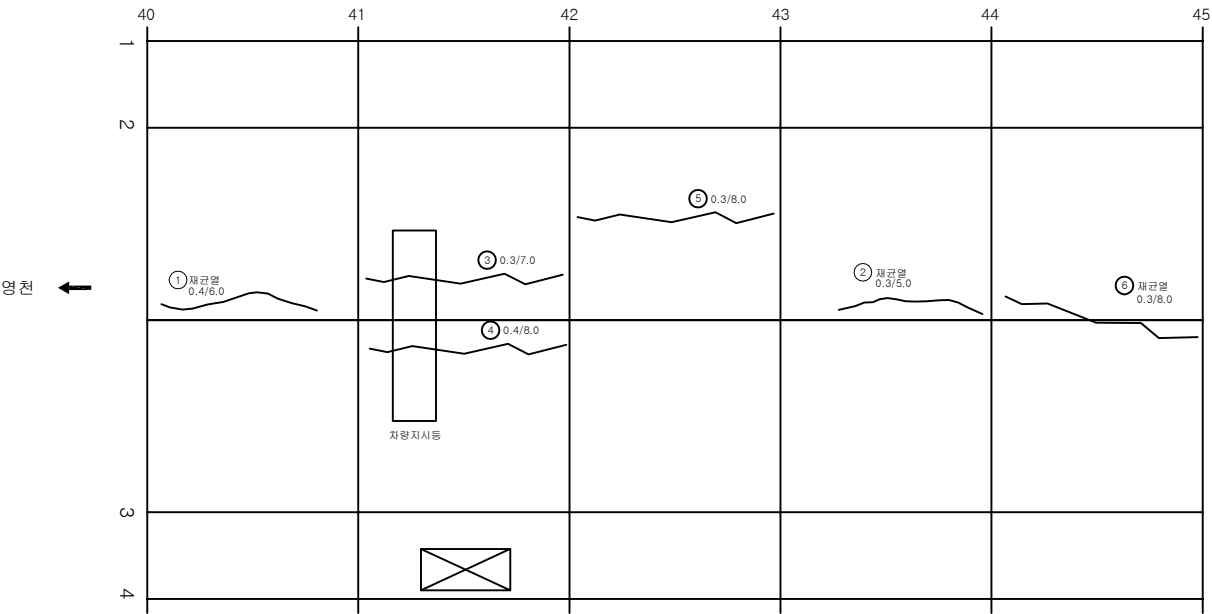
| 번 호 | 발 생 연 도 | 부 재 | 손 상 내 용 | 손 상 현 황 | | | | | | | 비 고 |
|---|---|---|---|---|---|---|---|---|---|---|---|
| 1 | 19하 | 천단부 | 재균열(Cw=0.3mm이상) | 0.4 | 6.0 | | 6.00 | m | 1 | 6.00 | |
| 2 | 19하 | 천단부 | 재균열(Cw=0.3mm이상) | 0.3 | 5.0 | | 5.00 | m | 1 | 5.00 | |
| 3 | 21하 | 천단부 | 균열(Cw=0.3mm이상) | 0.3 | 7.0 | | 7.00 | m | 1 | 7.00 | |
| 4 | 21하 | 천단부 | 균열(Cw=0.3mm이상) | 0.4 | 8.0 | | 8.00 | m | 1 | 8.00 | |
| 5 | 21하 | 천단부 | 균열(Cw=0.3mm이상) | 0.3 | 8.0 | | 8.00 | m | 1 | 8.00 | |
| 6 | 21하 | 천단부 | 재균열(Cw=0.3mm이상) | 0.3 | 8.0 | | 8.00 | m | 1 | 8.00 | |

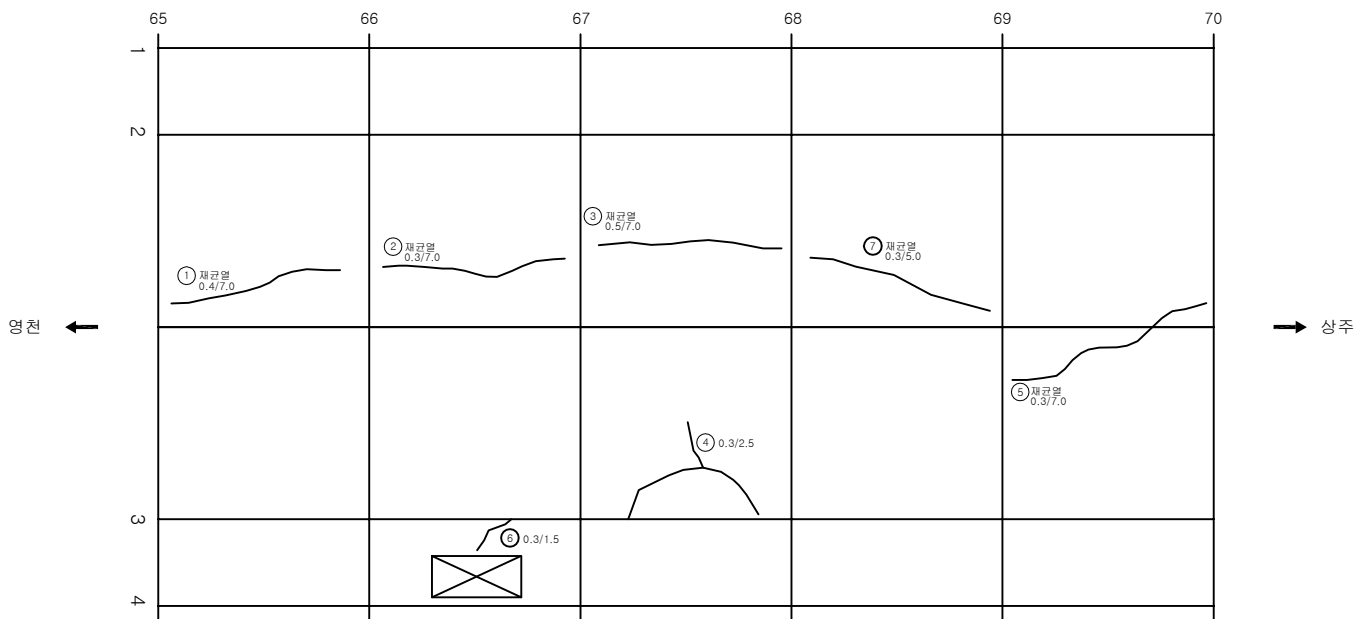
| 번 호 | 발 생 연 도 | 부 재 | 손상내용 | 손상현황 | | | | | | | 비 고 |
|---|---|---|---|---|---|---|---|---|---|---|---|
| 1 | 19하 | 천단부 | 재균열(Cw=0.3mm이상) | 0.4 | 7.0 | | 7.00 | m | 1 | 7.00 | |
| 2 | 19하 | 천단부 | 재균열(Cw=0.3mm이상) | 0.3 | 7.0 | | 7.00 | m | 1 | 7.00 | |

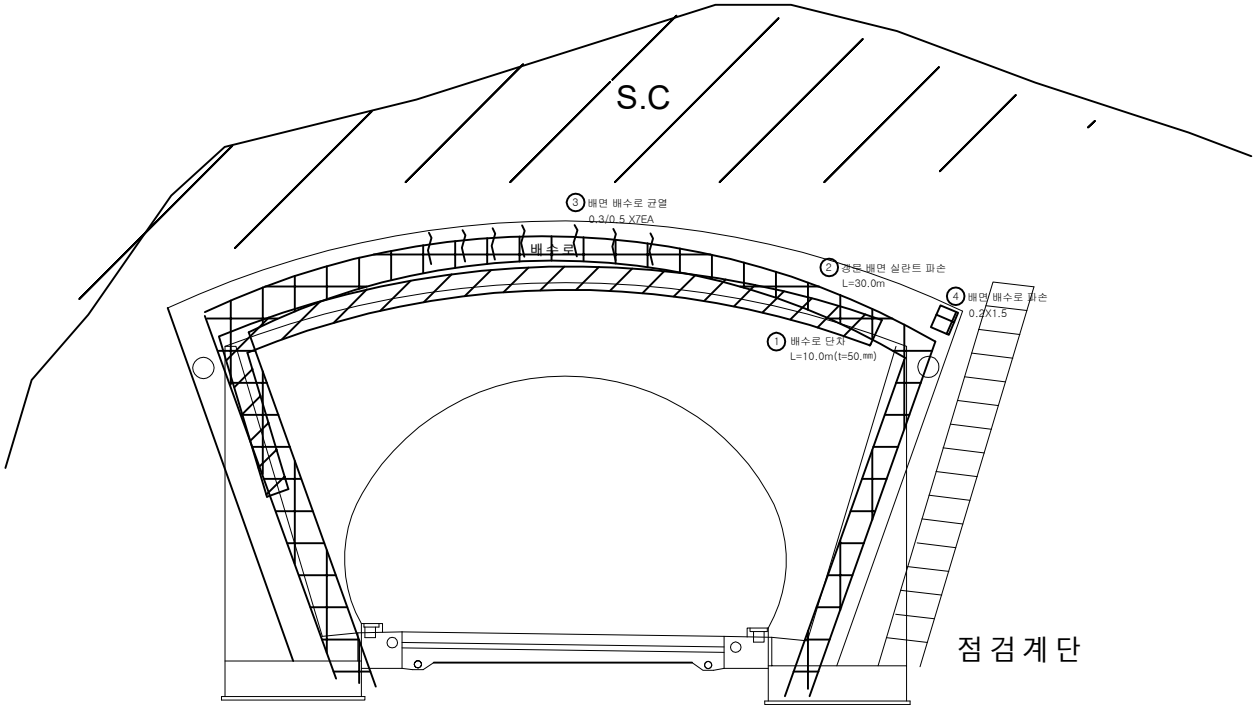
| 번호 | 발생<br>년도 | 부재 | 손상내용 | 손상현황 | | | | | | 비 고 |
|---|---|---|---|---|---|---|---|---|---|---|
| 3 | 23하 | 배수시설 | 배면 배수로 균열 | 0.3 | 0.5 | | 0.50 | m | 7 | 3.50 |
