상주영천고속도로 2024~2025년 시설물 안전점검 용역  
(2024년 하반기 정기안전점검)

# 외 관 조 사 망 도

평호터널(영천방향)

2024.11

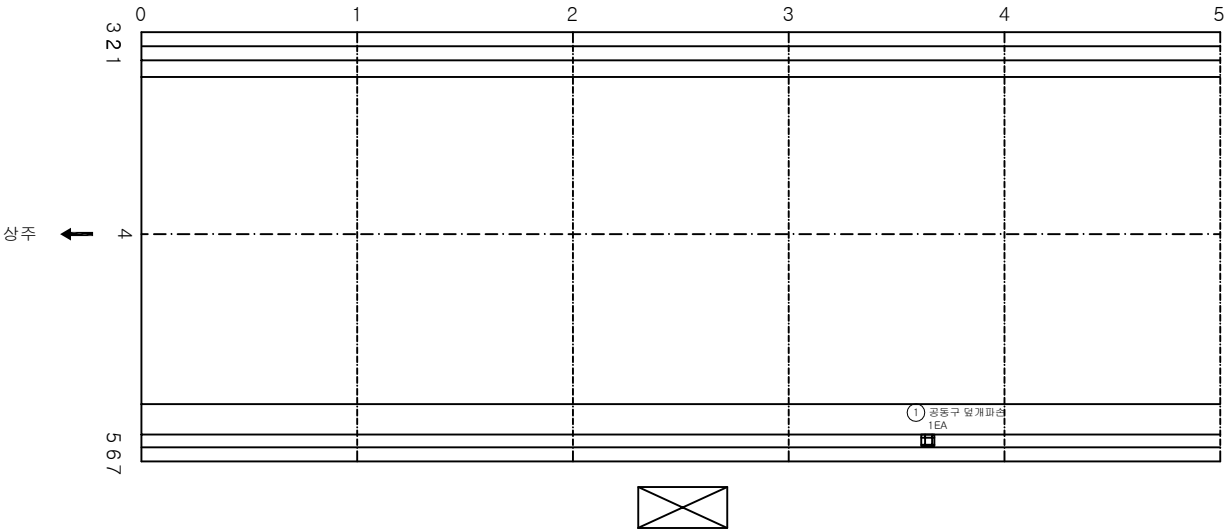
| 부식 | 좌굴, 변형 | 기 타 | 도 면 번호<br>001 |

| 번호 | 발생<br>년도 | 부재 | 손상내용 | 손상현황 | | | | | | | 비 고 |
|---|---|---|---|---|---|---|---|---|---|---|---|
| 1 | 20상 | 공동구 | 공동구 덮개파손 | | | | 1.00 | EA | 1 | 1.00 | |

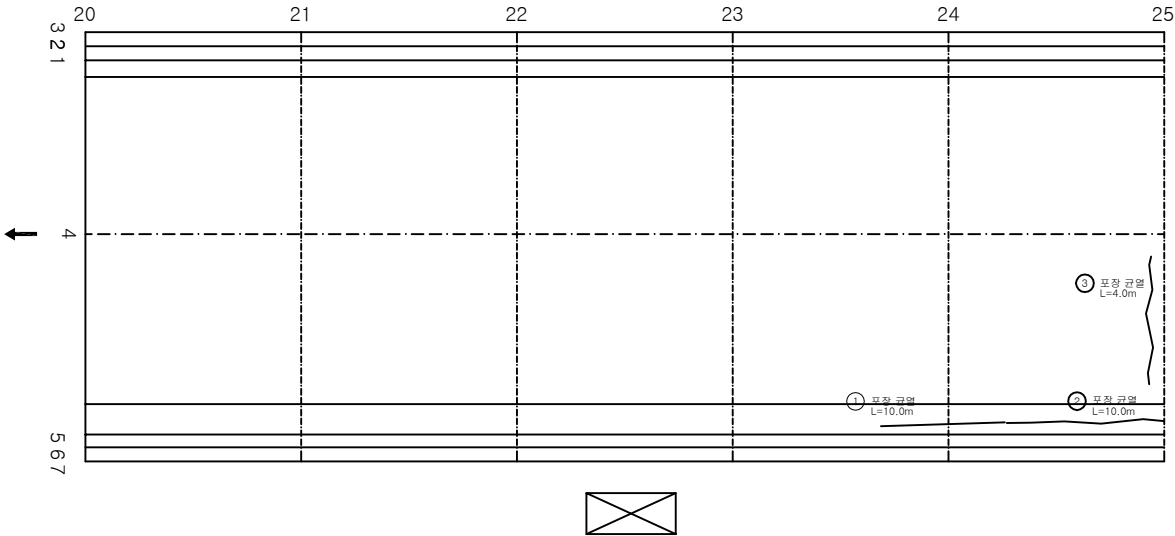
| 부식 | 좌굴, 변형 | 기 타 | 도 면 번호<br>005 |

| 번호 | 발생<br>년도 | 부재 | 손상내용 | 손상현황 | | | | | | | 비 고 |
|---|---|---|---|---|---|---|---|---|---|---|---|
| 1 | 19하 | 포장 | 포장 균열 | | 10.0 | | 10.00 | m | 1 | 10.00 | |
| 2 | 23하 | 포장 | 포장 균열 | | 10.0 | | 10.00 | m | 1 | 10.00 | |
| 3 | 24상 | 포장 | 포장 균열 | | 4.0 | | 4.00 | m | 1 | 4.00 | |

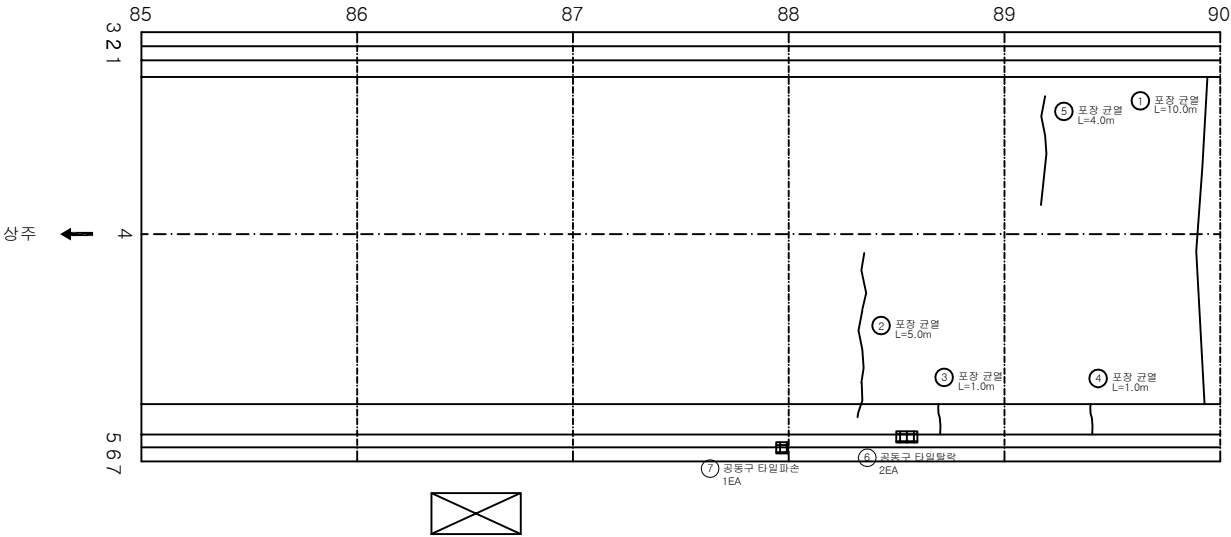
| 번호 | 발생<br>년도 | 부재 | 손상내용 | 손상현황 | | | | | | | 비 고 |
|---|---|---|---|---|---|---|---|---|---|---|---|
| 1 | 19하 | 포장 | 포장 균열 | | 10.0 | | 10.00 | m | 1 | 10.00 | |
| 2 | 19하 | 포장 | 포장 균열 | | 10.0 | | 10.00 | m | 1 | 10.00 | |
| 3 | 23하 | 포장 | 포장 균열 | | 4.0 | | 4.00 | m | 1 | 4.00 | |

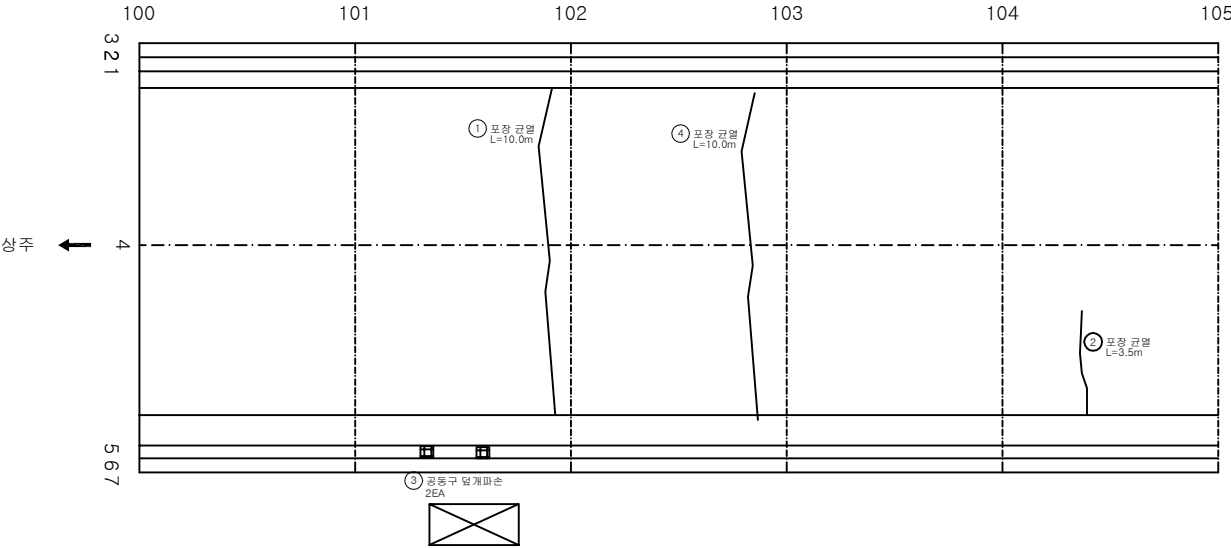
| 번 호 | 손 상 내 용 | 손 상 물 량 | 단 위 | 개 소 | 총 합 물 량 | 비 고 |
|---|---|---|---|---|---|---|
| 4 | 포장 균열 | 10.00 | m | 1 | 10.00 | |

| 번호 | 발생<br>년도 | 부재 | 손상내용 | 손상현황 | | | | | | 비 고 | |
|---|---|---|---|---|---|---|---|---|---|---|---|
| 3 | 24하 | 포장 | 포장 균열 | | 10.0 | | 10.00 | m | 1 | 10.00 | |

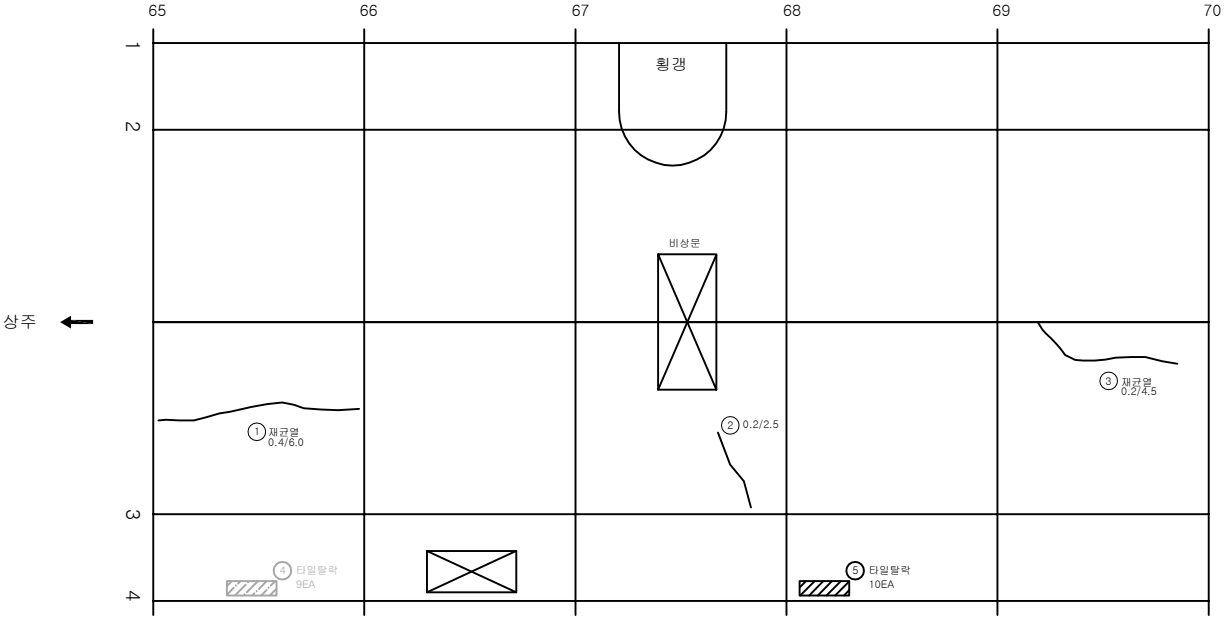
| 부식 | 좌굴, 변형 | 기 타 | 도 면 번 호<br>051 |

| 번 호 | 발 생 연 도 | 부 재 | 손 상 내 용 | 손 상 현 황 | | | | | | | 비 고 |
|---|---|---|---|---|---|---|---|---|---|---|---|
| 1 | 19하 | 천단부 | 재균열(Cw=0.3mm이상) | 0.4 | 6.0 | | 6.00 | m | 1 | 6.00 | |
| 2 | 19하 | 천단부 | 균열(Cw=0.3mm미만) | 0.2 | 2.5 | | 2.50 | m | 1 | 2.50 | |
| 3 | 19하 | 천단부 | 재균열(Cw=0.3mm미만) | 0.2 | 4.5 | | 4.50 | m | 1 | 4.50 | |

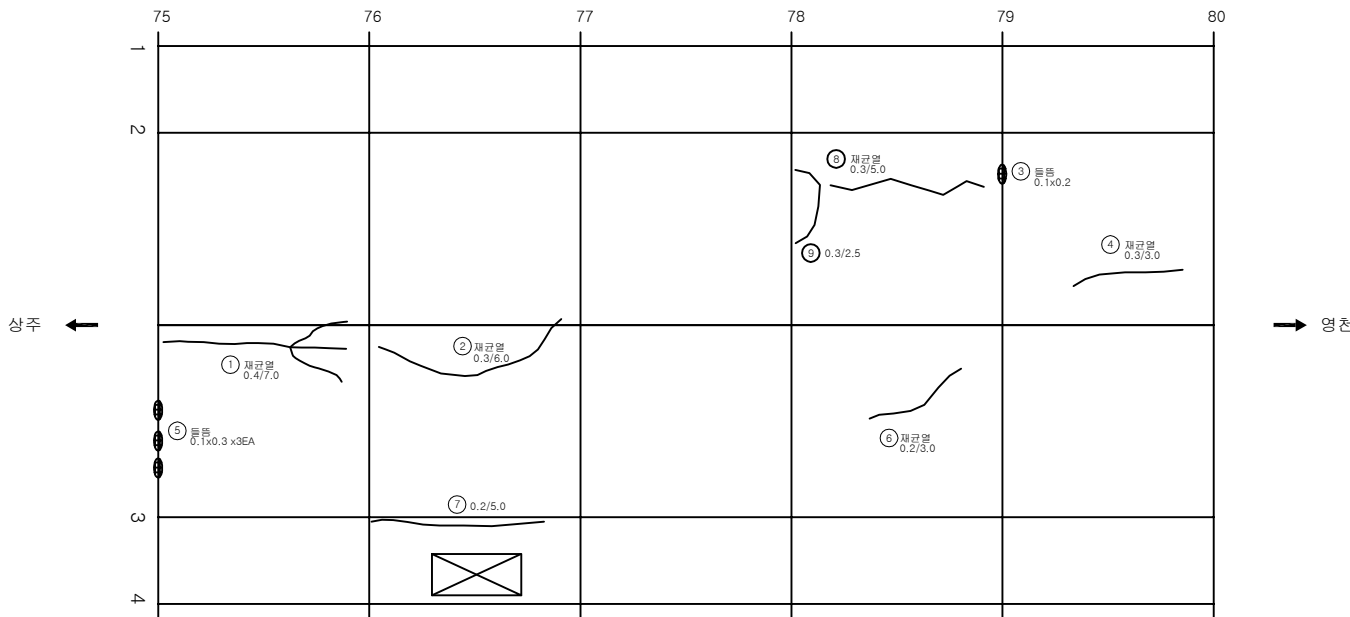
| 번호 | 발생<br>년도 | 부재 | 손상내용 | 손상현황 | | | | | | | 비 고 |
|---|---|---|---|---|---|---|---|---|---|---|---|
| 1 | 19하 | 천단부 | 재균열(Cw=0.3mm이상) | 0.4 | 7.0 | | 7.00 | m | 1 | 7.00 | |
| 2 | 19하 | 천단부 | 재균열(Cw=0.3mm이상) | 0.3 | 6.0 | | 6.00 | m | 1 | 6.00 | |
| 4 | 19하 | 천단부 | 재균열(Cw=0.3mm이상) | 0.3 | 3.0 | | 3.00 | m | 1 | 3.00 | |
| 6 | 19하 | 천단부 | 재균열(Cw=0.3mm미만) | 0.2 | 3.0 | | 3.00 | m | 1 | 3.00 | |
| 7 | 19하 | 측벽부 | 균열(Cw=0.3mm미만) | 0.2 | 5.0 | | 5.00 | m | 1 | 5.00 | |
| 8 | 21상 | 천단부 | 균열(Cw=0.3mm이상) | 0.3 | 5.0 | | 5.00 | m | 1 | 5.00 | |
| 9 | 23하 | 천단부 | 균열(Cw=0.3mm이상) | 0.3 | 2.5 | | 2.50 | m | 1 | 2.50 | |

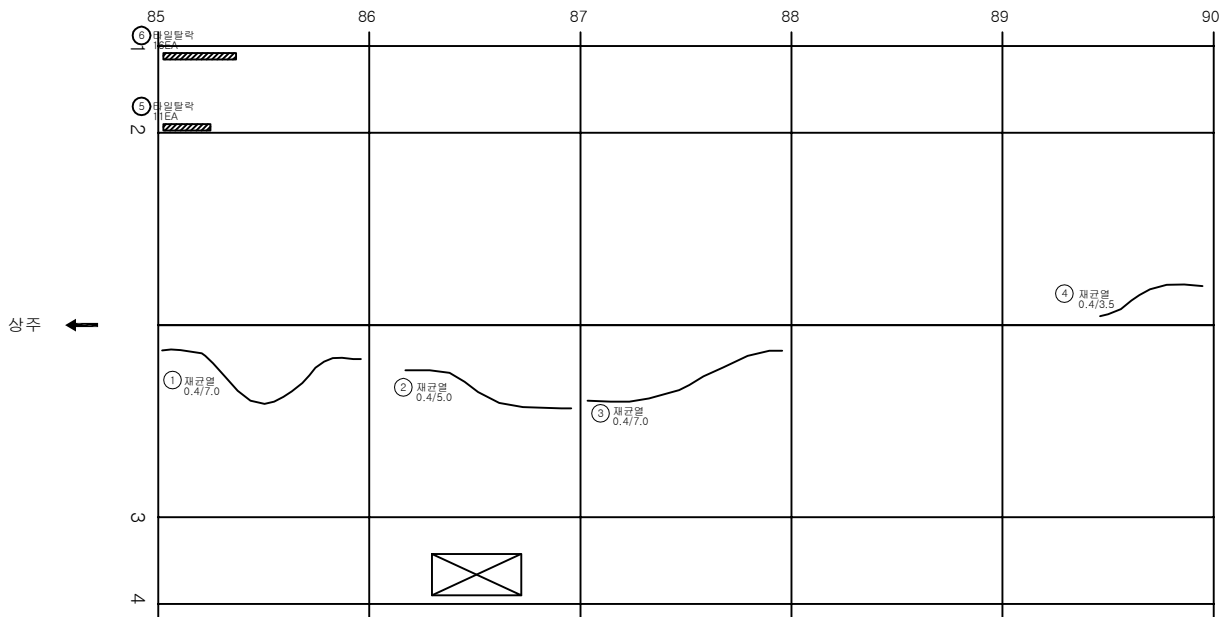
| 부식 | 좌굴, 변형 | 기 타 | 도 면 번호<br>055 |

| 번호 | 발생<br>년도 | 부재 | 손상내용 | 손상현황 | | | | | | | 비 고 |
|---|---|---|---|---|---|---|---|---|---|---|---|
| 1 | 19하 | 천단부 | 재균열(Cw=0.3mm이상) | 0.4 | 7.0 | | 7.00 | m | 1 | 7.00 | |
| 2 | 19하 | 천단부 | 재균열(Cw=0.3mm이상) | 0.4 | 5.0 | | 5.00 | m | 1 | 5.00 | |
| 3 | 19하 | 천단부 | 재균열(Cw=0.3mm이상) | 0.4 | 7.0 | | 7.00 | m | 1 | 7.00 | |
| 4 | 19하 | 천단부 | 재균열(Cw=0.3mm이상) | 0.4 | 3.5 | | 3.50 | m | 1 | 3.50 | |

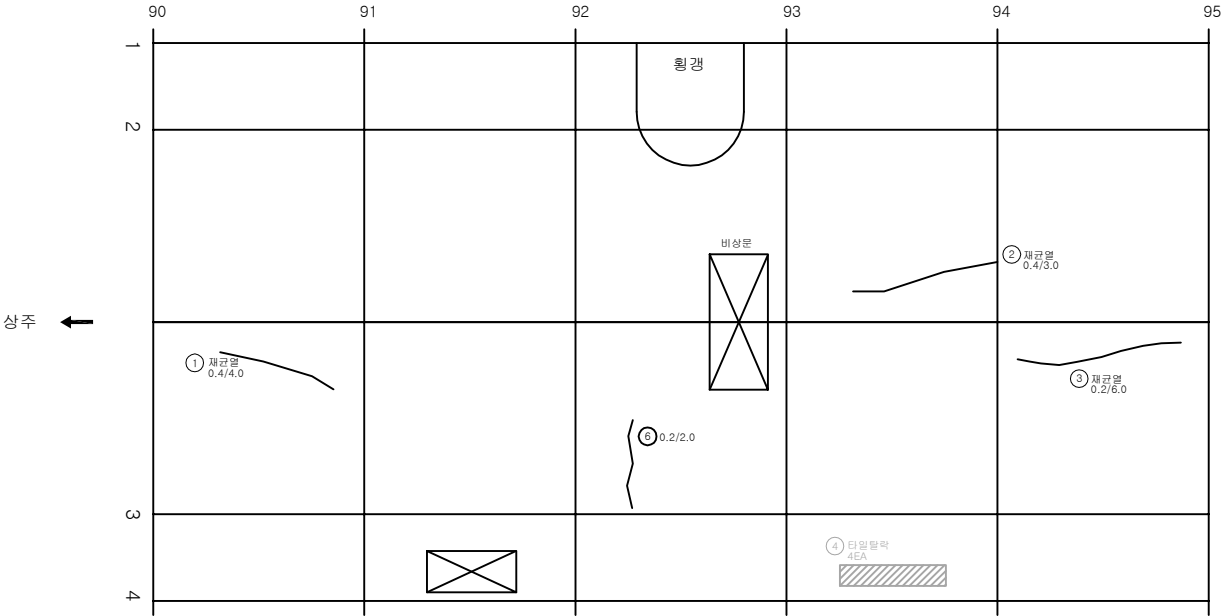
| 부식 | 좌굴, 변형 | 기 타 | 도 면 번 호<br>056 |

| 번 호 | 발 생 연 도 | 부 재 | 손 상 내 용 | 손 상 현 황 | | | | | | | 비 고 |
|---|---|---|---|---|---|---|---|---|---|---|---|
| 1 | 19하 | 천단부 | 재균열(Cw=0.3mm이상) | 0.4 | 4.0 | | 4.00 | m | 1 | 4.00 | |
| 2 | 19하 | 천단부 | 재균열(Cw=0.3mm이상) | 0.4 | 3.0 | | 3.00 | m | 1 | 3.00 | |
| 3 | 19하 | 천단부 | 재균열(Cw=0.3mm미만) | 0.2 | 6.0 | | 6.00 | m | 1 | 6.00 | |
| 5 | 23하 | 천단부 | 균열(Cw=0.3mm미만) | 0.2 | 2.0 | | 2.00 | m | 1 | 2.00 | |

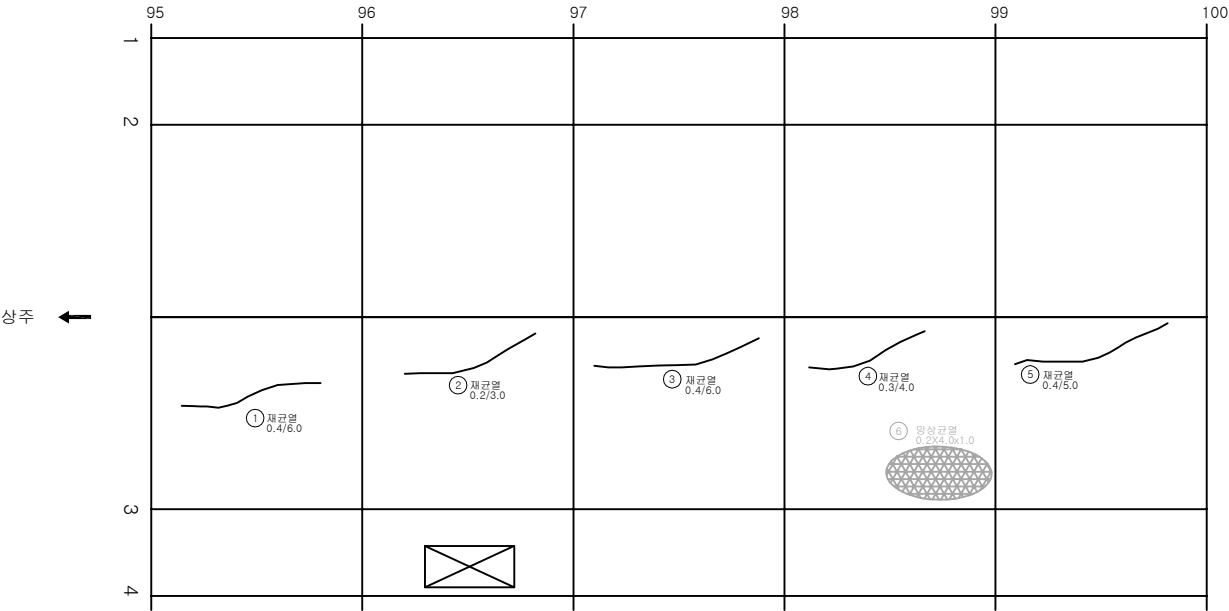
| 부식 | 좌굴, 변형 | 기 타 | 도 면 번호<br>057 |

| 번 호 | 발 생 연 도 | 부 재 | 손 상 내 용 | 손 상 현 황 | | | | | | | 비 고 |
|---|---|---|---|---|---|---|---|---|---|---|---|
| 1 | 19하 | 천단부 | 재균열(Cw=0.3mm이상) | 0.4 | 6.0 | | 6.00 | m | 1 | 6.00 | |
| 2 | 19하 | 천단부 | 재균열(Cw=0.3mm미만) | 0.2 | 3.0 | | 3.00 | m | 1 | 3.00 | |
| 3 | 19하 | 천단부 | 재균열(Cw=0.3mm이상) | 0.4 | 6.0 | | 6.00 | m | 1 | 6.00 | |
| 4 | 19하 | 천단부 | 재균열(Cw=0.3mm이상) | 0.3 | 4.0 | | 4.00 | m | 1 | 4.00 | |
| 5 | 19하 | 천단부 | 재균열(Cw=0.3mm이상) | 0.4 | 5.0 | | 5.00 | m | 1 | 5.00 | |
| 6 | 19하 | 천단부 | 망상균열 | 0.2 | 4.0 | 1.0 | 4.00 | m <sup>2</sup> | 1 | 4.00 | 21'상 보수 |

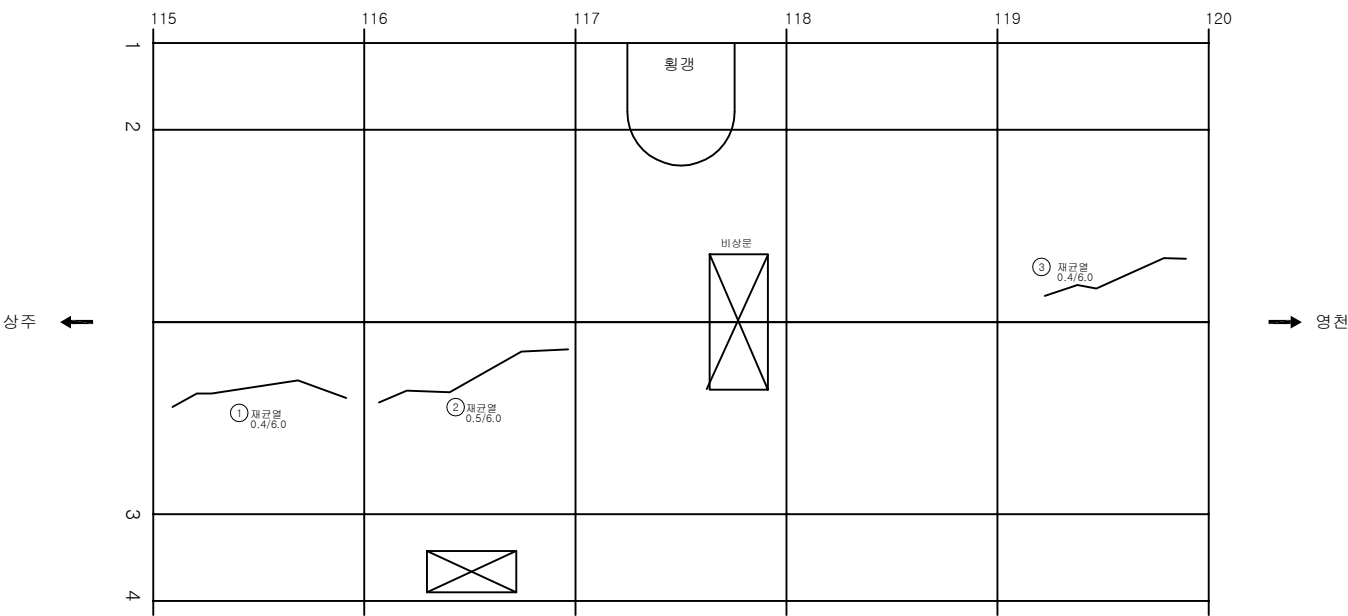
| 번호 | 발생<br>년도 | 부재 | 손상내용 | 손상현황 | | | | | | | 비 고 |
|---|---|---|---|---|---|---|---|---|---|---|---|
| 1 | 19하 | 천단부 | 재균열(Cw=0.3mm이상) | 0.4 | 6.0 | | 6.00 | m | 1 | 6.00 | |
| 2 | 19하 | 천단부 | 재균열(Cw=0.5mm이상) | 0.5 | 6.0 | | 6.00 | m | 1 | 6.00 | |
| 3 | 19하 | 천단부 | 재균열(Cw=0.3mm이상) | 0.4 | 6.0 | | 6.00 | m | 1 | 6.00 | |
