상주영천고속도로 2024~2025년 시설물 안전점검 용역  
(2024년 하반기 정기안전점검)

# 외 관 조 사 망 도

중구터널(상주방향)

(주)명성엔지니어링

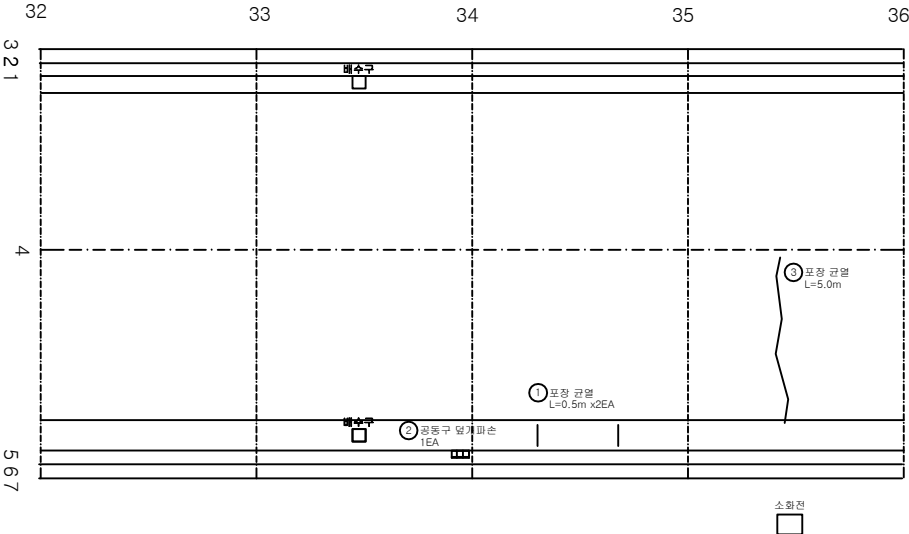
| 번호 | 발생<br>년도 | 부재 | 손상내용 | 손상현황 | | | | | | 비 고 | |
|---|---|---|---|---|---|---|---|---|---|---|---|
| 1 | 19하 | 포장 | 포장 균열 | | 0.5 | | 0.50 | m | 2 | 1.00 | |
| 3 | 23하 | 포장 | 포장 균열 | | 5.0 | | 5.00 | m | 1 | 5.00 | |

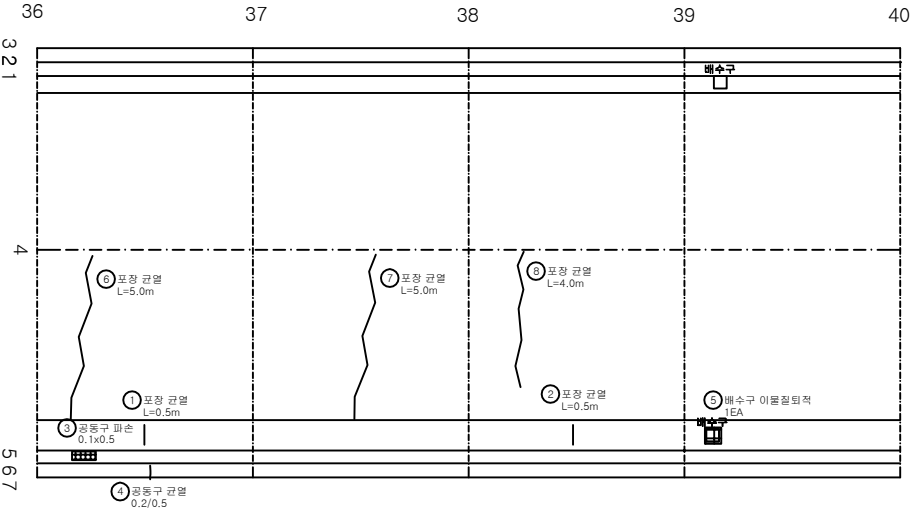
| 번호 | 발생<br>년도 | 부재 | 손상내용 | 손상현황 | | | | | | | 비고 |
|---|---|---|---|---|---|---|---|---|---|---|---|
| 1 | 19하 | 포장 | 포장 균열 | | 0.5 | | 0.50 | m | 1 | 0.50 | |
| 2 | 19하 | 포장 | 포장 균열 | | 0.5 | | 0.50 | m | 1 | 0.50 | |
| 4 | 20상 | 공동구 | 공동구 균열 | 0.2 | 0.5 | | 0.50 | m | 1 | 0.50 | |
| 6 | 23하 | 포장 | 포장 균열 | | 5.0 | | 5.00 | m | 1 | 5.00 | |
| 7 | 23하 | 포장 | 포장 균열 | | 5.0 | | 5.00 | m | 1 | 5.00 | |
| 8 | 23하 | 포장 | 포장 균열 | | 4.0 | | 4.00 | m | 1 | 4.00 | |

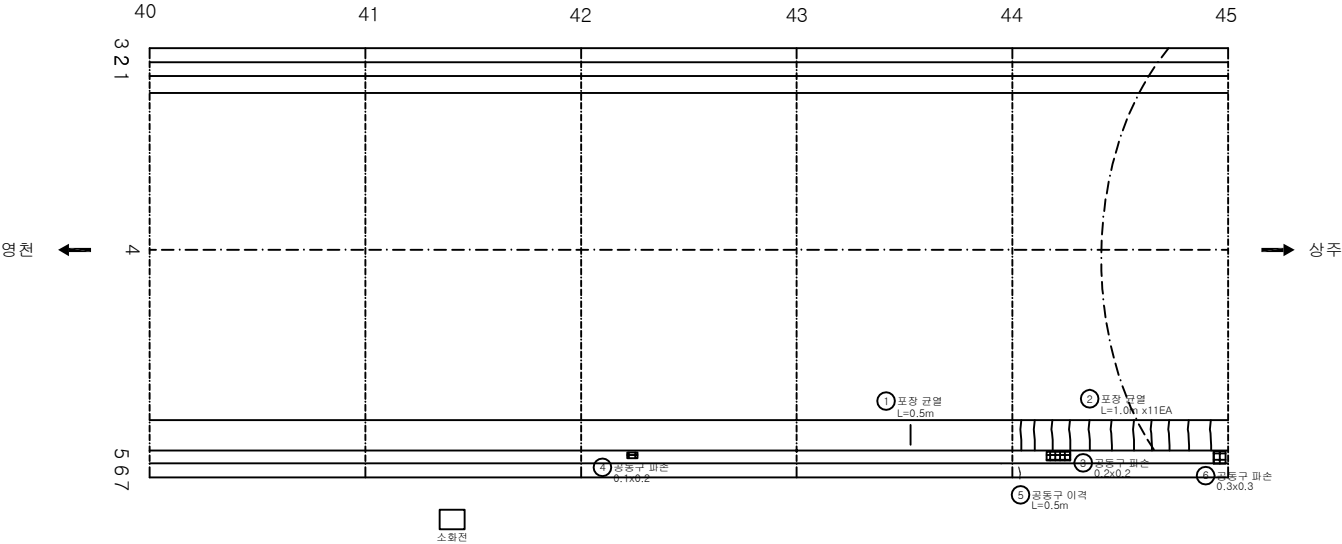
| 번호 | 발생<br>년도 | 부재 | 손상내용 | 손상현황 | | | | | | | 비고 |
|---|---|---|---|---|---|---|---|---|---|---|---|
| 1 | 19하 | 포장 | 포장 균열 | | 0.5 | | 0.50 | m | 1 | 0.50 | |
| 2 | 20상 | 포장 | 포장 균열 | | 1.0 | | 1.00 | m | 11 | 11.00 | |

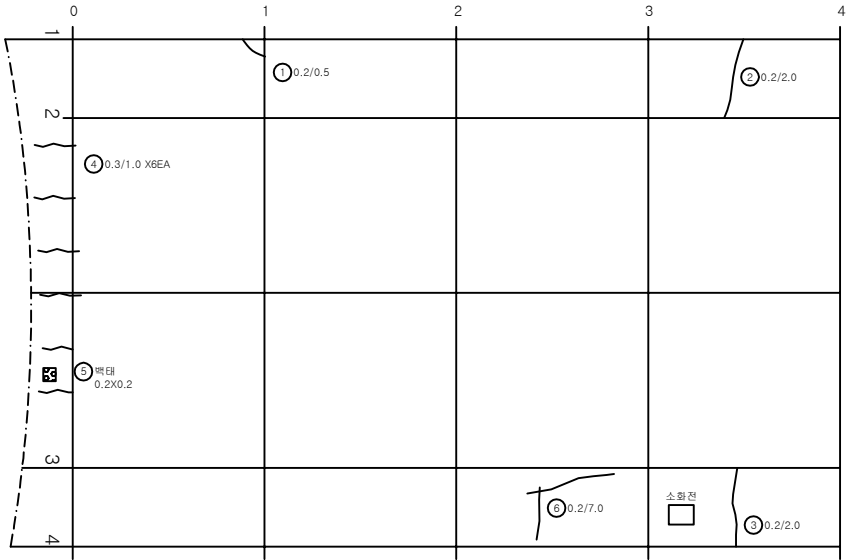
라이닝 콘크리트

| 번호 | 발생<br>년도 | 부재 | 손상내용 | 손상현황 | | | | | | | 비고 |
|---|---|---|---|---|---|---|---|---|---|---|---|
| 1 | 19하 | 속박부 | 균열(Cw=0.3mm미만) | 0.2 | 0.5 | | 0.50 | m | 1 | 0.50 | |
| 2 | 19하 | 속박부 | 균열(Cw=0.3mm미만) | 0.2 | 2.0 | | 2.00 | m | 1 | 2.00 | |
| 3 | 19하 | 속박부 | 균열(Cw=0.3mm미만) | 0.2 | 2.0 | | 2.00 | m | 1 | 2.00 | |
| 4 | 23하 | 천단부 | 균열(Cw=0.3mm이상) | 0.3 | 1.0 | | 1.00 | m | 6 | 6.00 | |
| 6 | 23하 | 속박부 | 균열(Cw=0.3mm미만) | 0.2 | 7.0 | | 7.00 | m | 1 | 7.00 | |
