상주영천고속도로 2024~2025년 시설물 안전점검 용역  
(2024년 하반기 정기안전점검)

# 외 관 조 사 망 도

중구터널(영천방향)

2024.11

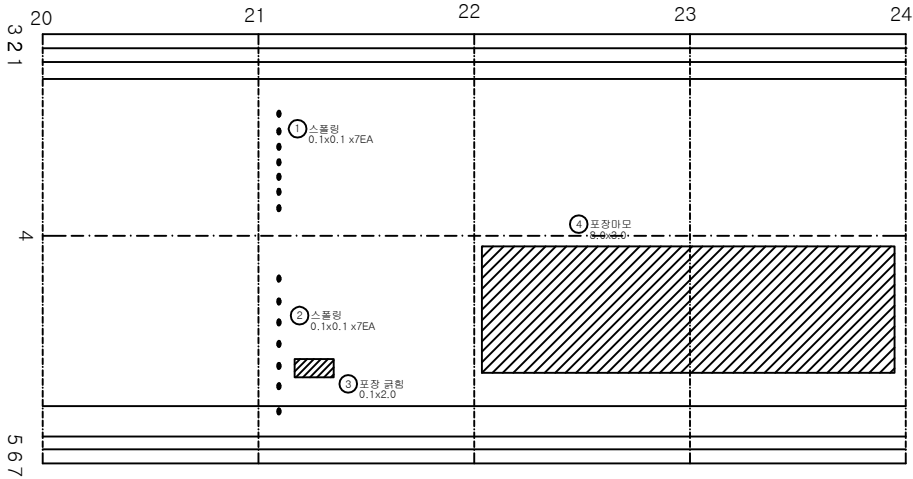
ID:중구터널(영천)-포장,공동구 Span No.1~4

| 번호 | 발생<br>년도 | 부재 | 손상내용 | 손상현황 | | | | | | 비 고 | |
|---|---|---|---|---|---|---|---|---|---|---|---|
| 1 | 21하 | 포장 | 포장 균열 | | 4.0 | | 4.00 | m | 1 | 4.00 | |
| 2 | 23하 | 포장 | 포장 균열 | | 2.0 | | 2.00 | m | 1 | 2.00 | |

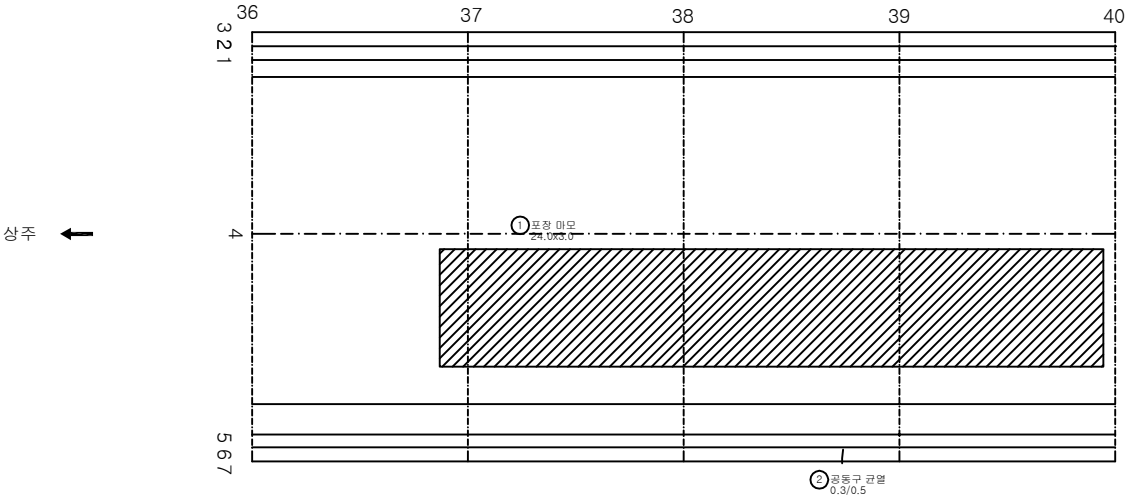
| 번호 | 발생<br>년도 | 부재 | 손상내용 | 손상현황 | | | | | | | 비 고 |
|---|---|---|---|---|---|---|---|---|---|---|---|
| 2 | 20상 | 공동구 | 공동구 균열 | 0.3 | 0.5 | | 0.50 | m | 1 | 0.50 | |

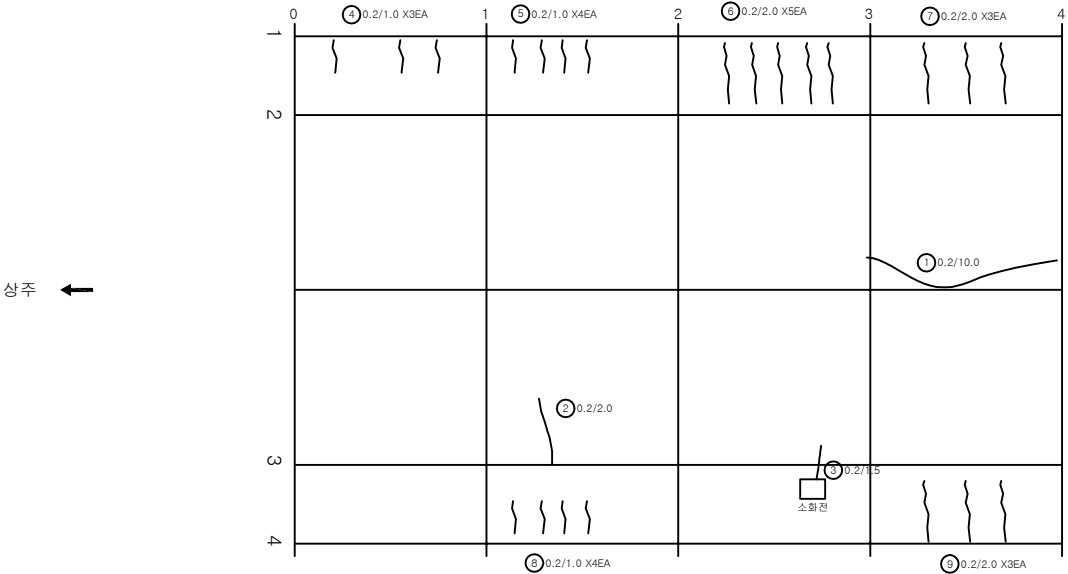
| 번호 | 발생<br>년도 | 부재 | 손상내용 | 손상현황 | | | | | | | 비고 |
|---|---|---|---|---|---|---|---|---|---|---|---|
| 1 | 19하 | 천단부 | 균열(Cw=0.3mm미만) | 0.2 | 10.0 | | 10.00 | m | 1 | 10.00 | |
| 2 | 20상 | 천단부 | 균열(Cw=0.3mm미만) | 0.2 | 2.0 | | 2.00 | m | 1 | 2.00 | |
| 3 | 20상 | 천단부 | 균열(Cw=0.3mm미만) | 0.2 | 1.5 | | 1.50 | m | 1 | 1.50 | |
| 4 | 21상 | 측벽부 | 균열(Cw=0.3mm미만) | 0.2 | 1.0 | | 1.00 | m | 3 | 3.00 | |
| 5 | 21상 | 측벽부 | 균열(Cw=0.3mm미만) | 0.2 | 1.0 | | 1.00 | m | 4 | 4.00 | |
| 6 | 21상 | 측벽부 | 균열(Cw=0.3mm미만) | 0.2 | 2.0 | | 2.00 | m | 5 | 10.00 | |
| 7 | 21상 | 측벽부 | 균열(Cw=0.3mm미만) | 0.2 | 2.0 | | 2.00 | m | 3 | 6.00 | |
| 8 | 21상 | 측벽부 | 균열(Cw=0.3mm미만) | 0.2 | 1.0 | | 1.00 | m | 4 | 4.00 | |
| 9 | 21상 | 측벽부 | 균열(Cw=0.3mm미만) | 0.2 | 2.0 | | 2.00 | m | 3 | 6.00 | |
